Program prac konserwatorskich na potrzeby remontu elewacji, renowacji stolarki drzwiowej i metalowych balustrad Pałacyku w m. Rzeczyca Mała, 76 – 010 Polanów, dz. nr 331/14 obr. Rzeczyca Wielka, gmina Polanów.

Koszalin – lipiec 2020 r.

Badania konserwatorskie oraz program prac konserwatorskich wykonano na potrzeby remontu elewacji, renowacji stolarki drzwiowej i metalowych balustrad.

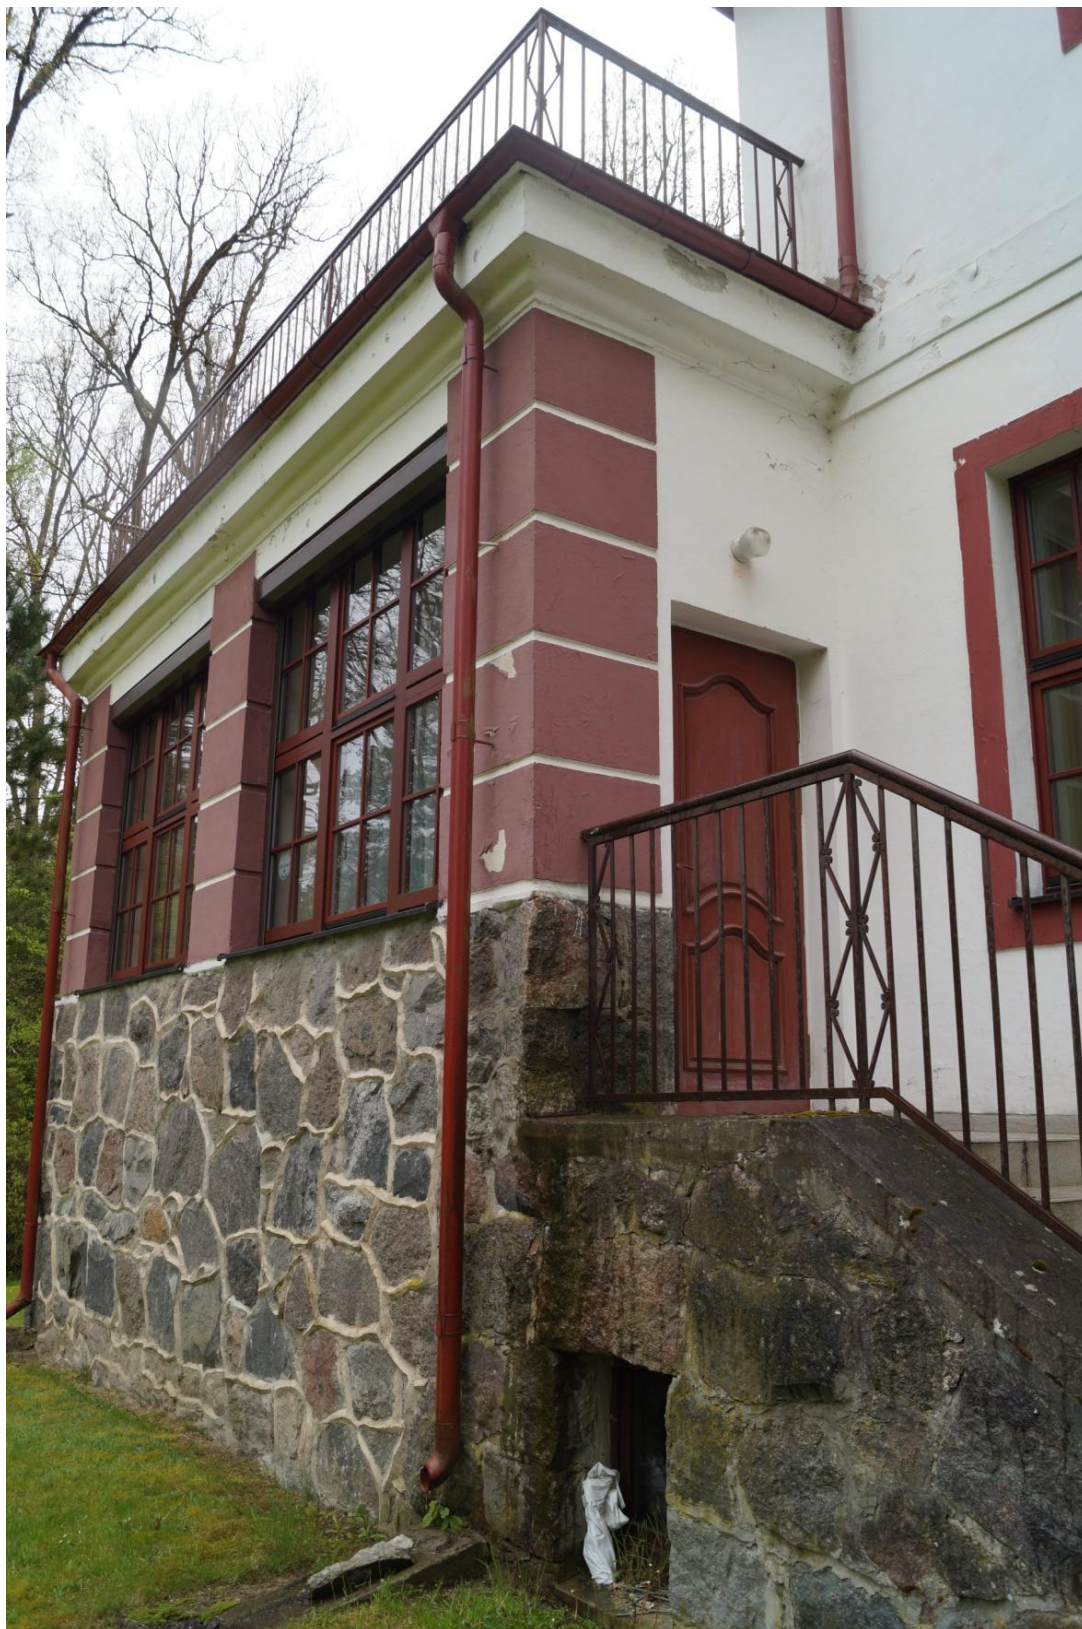
Fot. 30 (wyk. mgr W. Tomaszewski): Widok stanu zachowania werandy z tarasem. Kamienne cokoły pod werandą są wtórnie wypoinowane – w charakterystyczny *ostry* sposób ukształtowania spoin. Widoczne są także zacieki spowodowane nieszczelnością rynny – co jednocześnie sprzyja rozwojowi glonów na powierzchniach bloków granitowych. Metalowe balustrady na schodach oraz na tarasie są wtórne. Drewniane drzwi wejściowe pomieszczenia werandy są również wtórne.

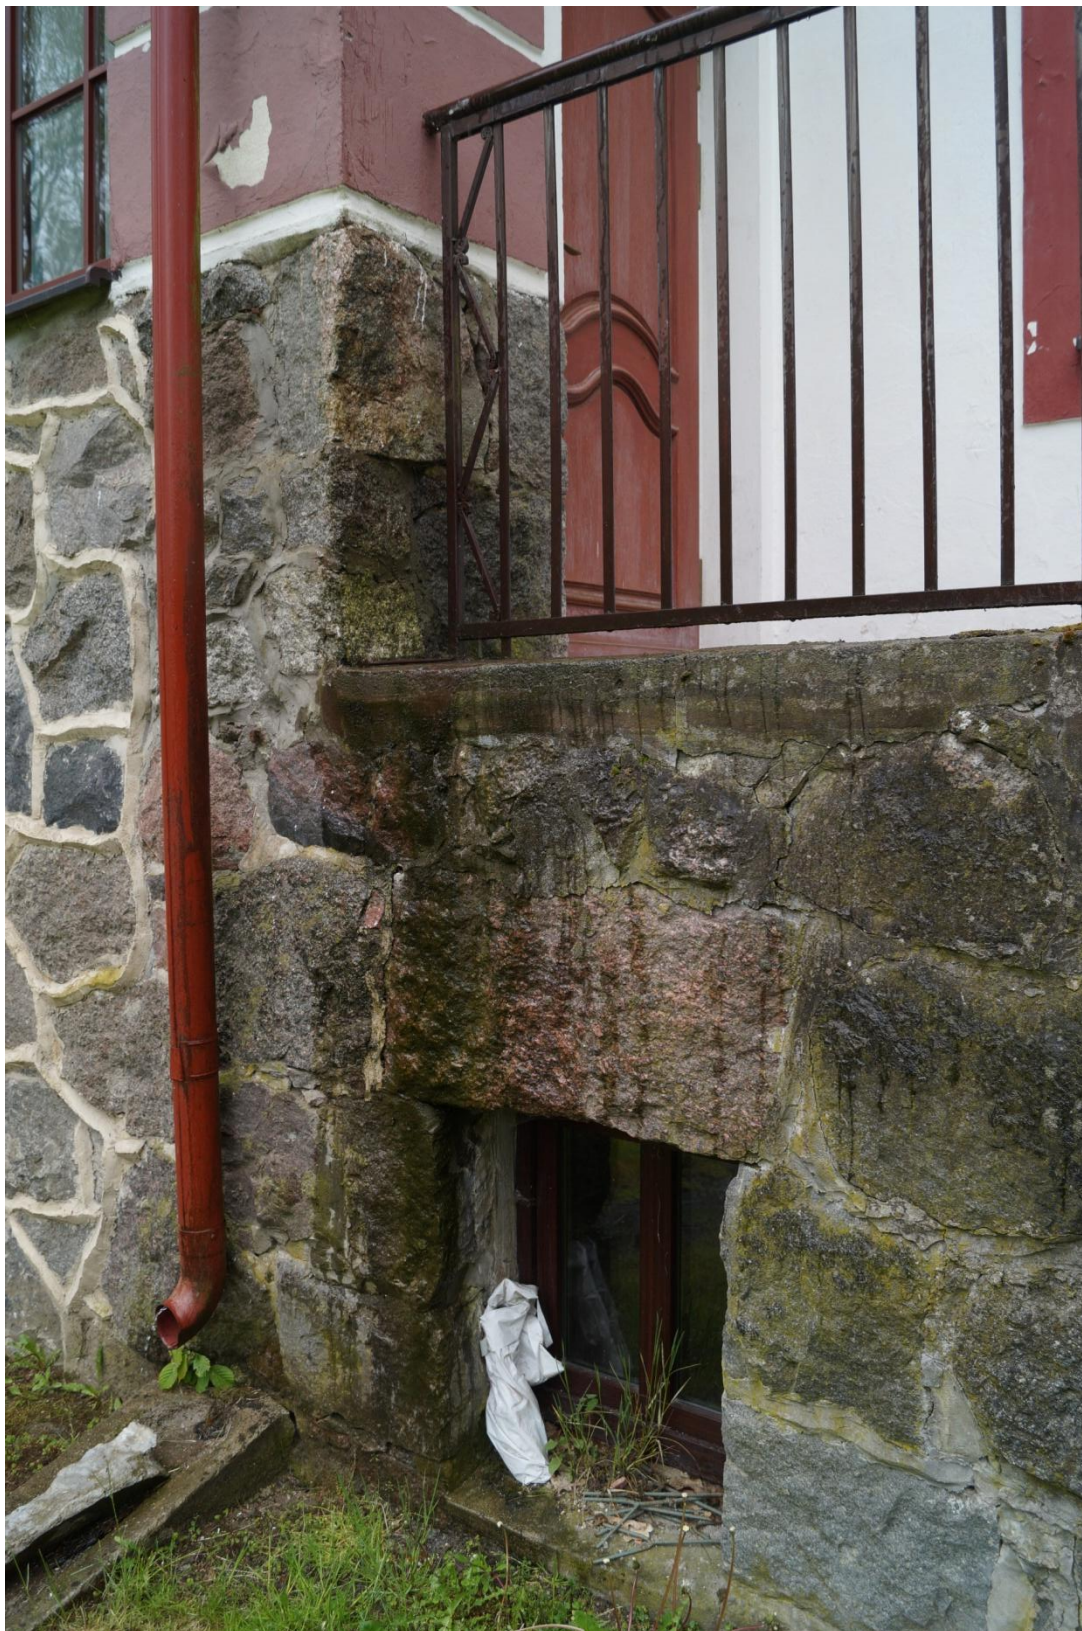
Fot. 31 (wyk. mgr W. Tomaszewski): Widok zacieków spowodowanych nieuszczelnością rynny. Zjawisko sprzyja rozwojowi glonów na powierzchniach bloków granitowych. Metalowe balustrady na schodach są wtórne. Drewniane drzwi wejściowe pomieszczenia werandy są również wtórne.

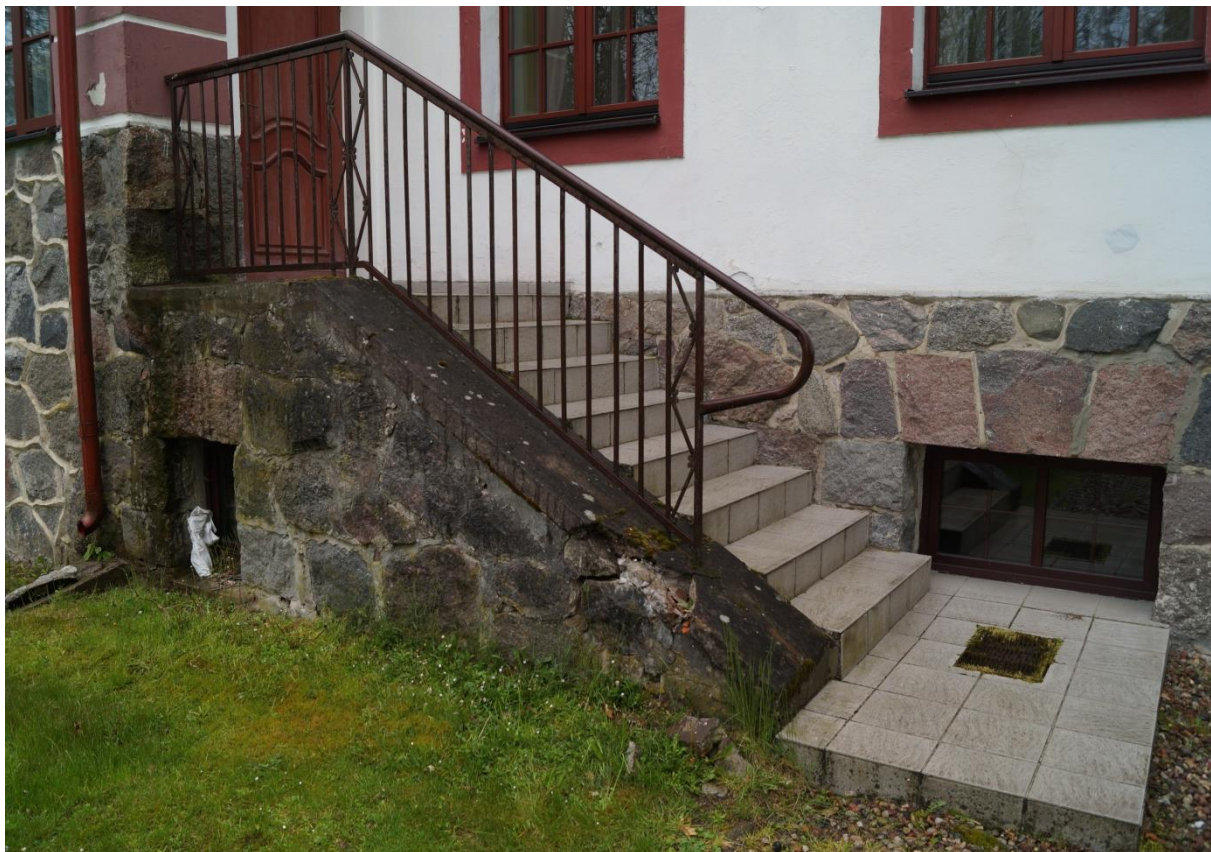
Fot. 32 i 33 (wyk. mgr W. Tomaszewski): Widok stanu zachowania schodów prowadzących do pomieszczenia werandy. Powierzchnię schodów obecnie w całości pokrywają kafle ceramiczne (gres). Widoczne jest uszkodzenie betonowej wylewki, w którą zakotwiona jest metalowa balustrada.

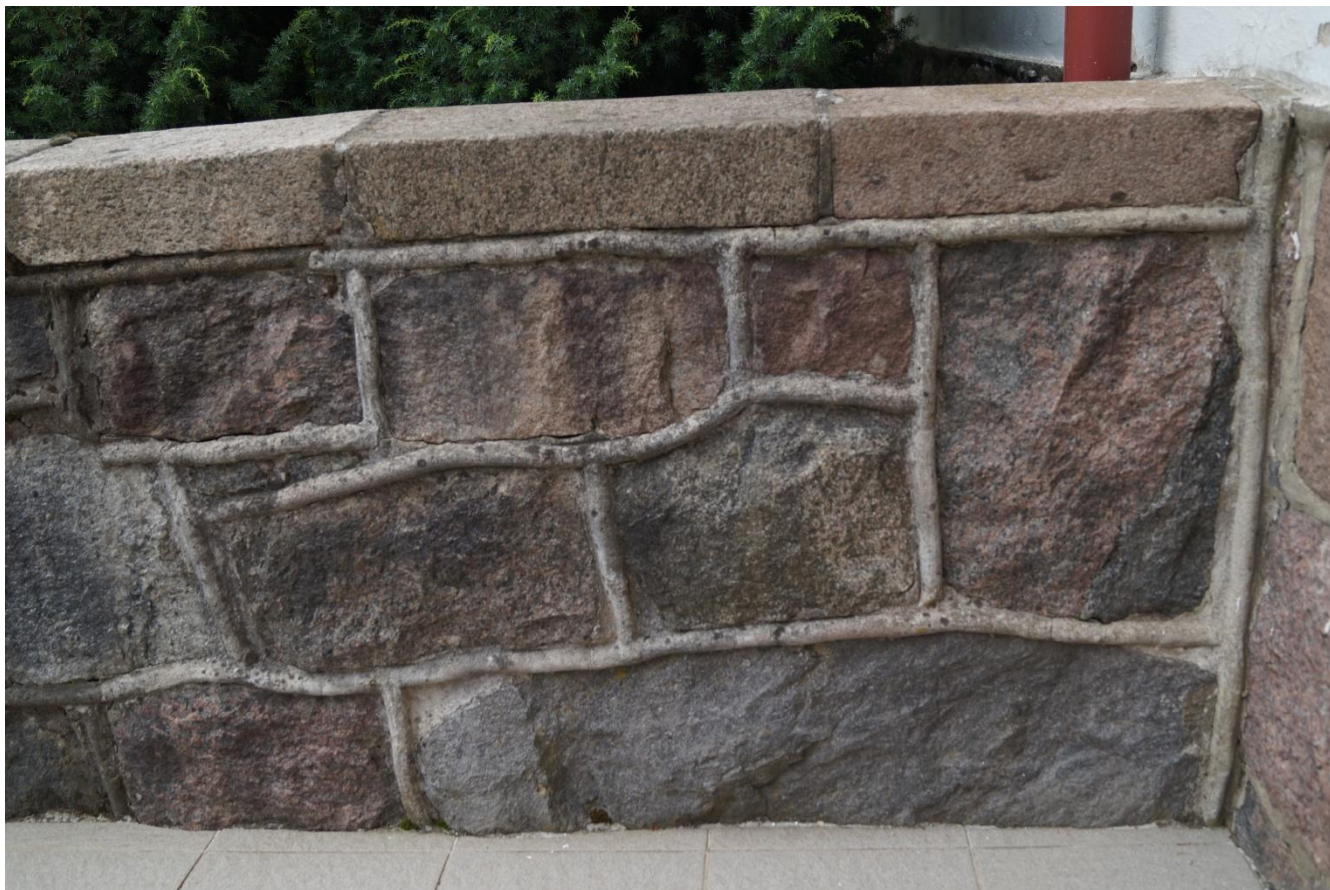
Fot. 52 (wyk. mgr W. Tomaszewski): Przykład wtórnego – charakterystycznego *okrągłego* spoinowania z użyciem i wykorzystaniem specjalnie ukształtowanego narzędzia. Ten fragment akurat został wykonany zgodnie ze sztuką budowlaną. Mur kamienny przy schodach *lustrzanych* po stronie zachodniej.

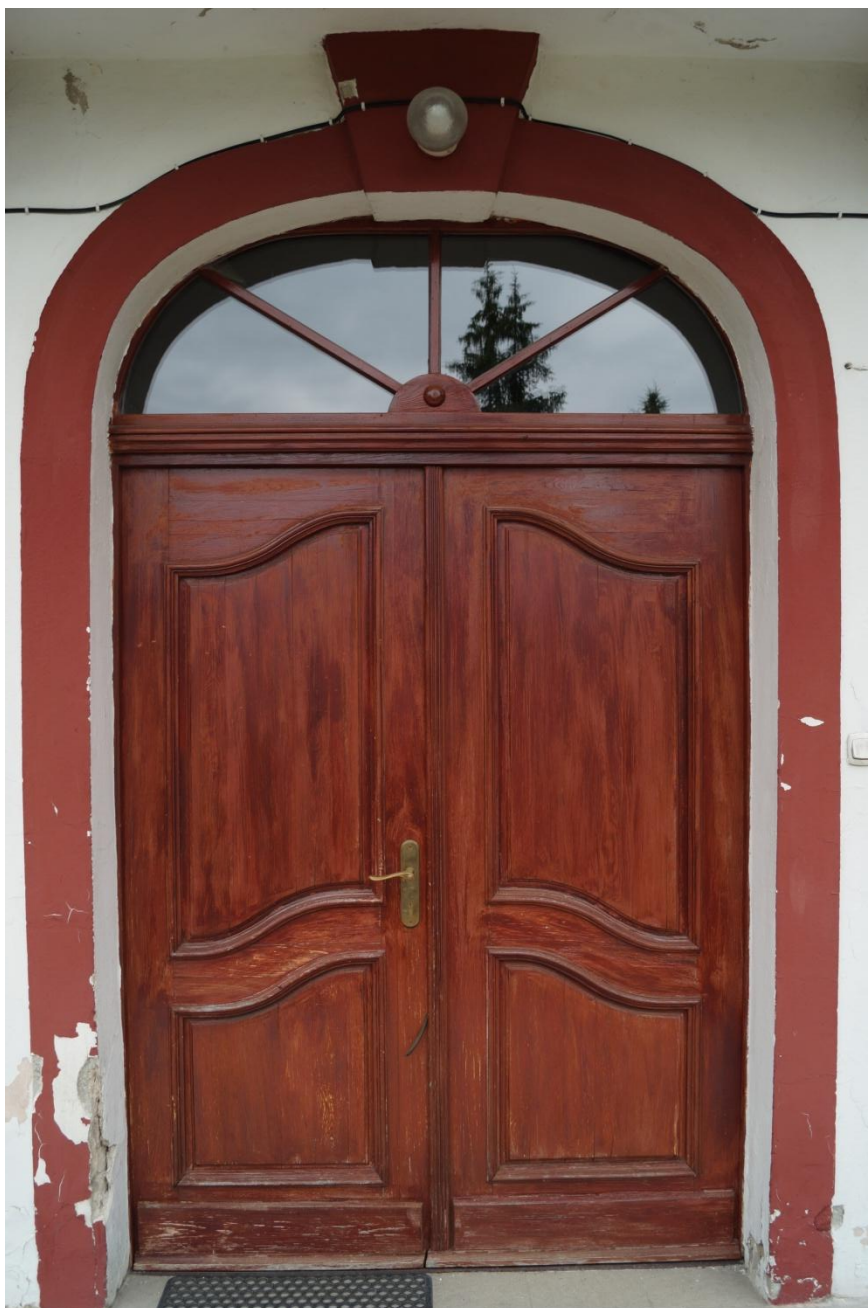
Fot. 53 (wyk. mgr W. Tomaszewski): Wtórne drzwi sosnowe prowadzące do budynku od strony schodów *lustrzanych* – elewacja zachodnia. Stan zachowania od strony zewnętrznej.

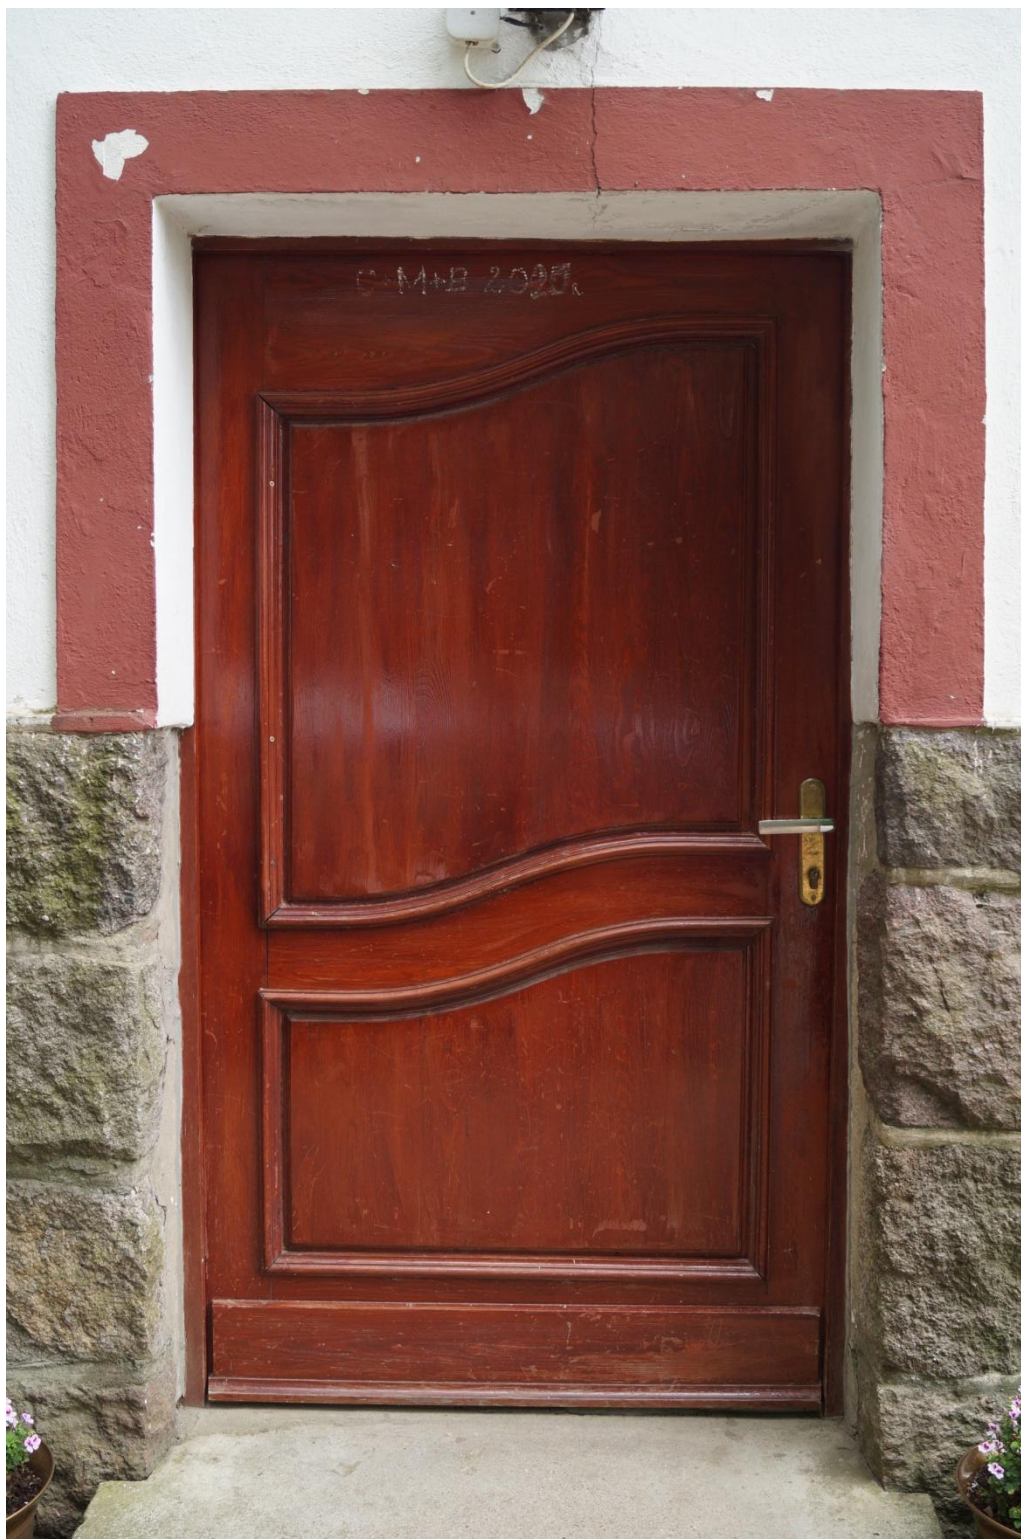
Fot. 54 (wyk. mgr W. Tomaszewski): Wtórne drzwi sosnowe prowadzące do budynku od strony elewacji północnej (wejście od strony kuchni). Stan zachowania od strony zewnętrznej.

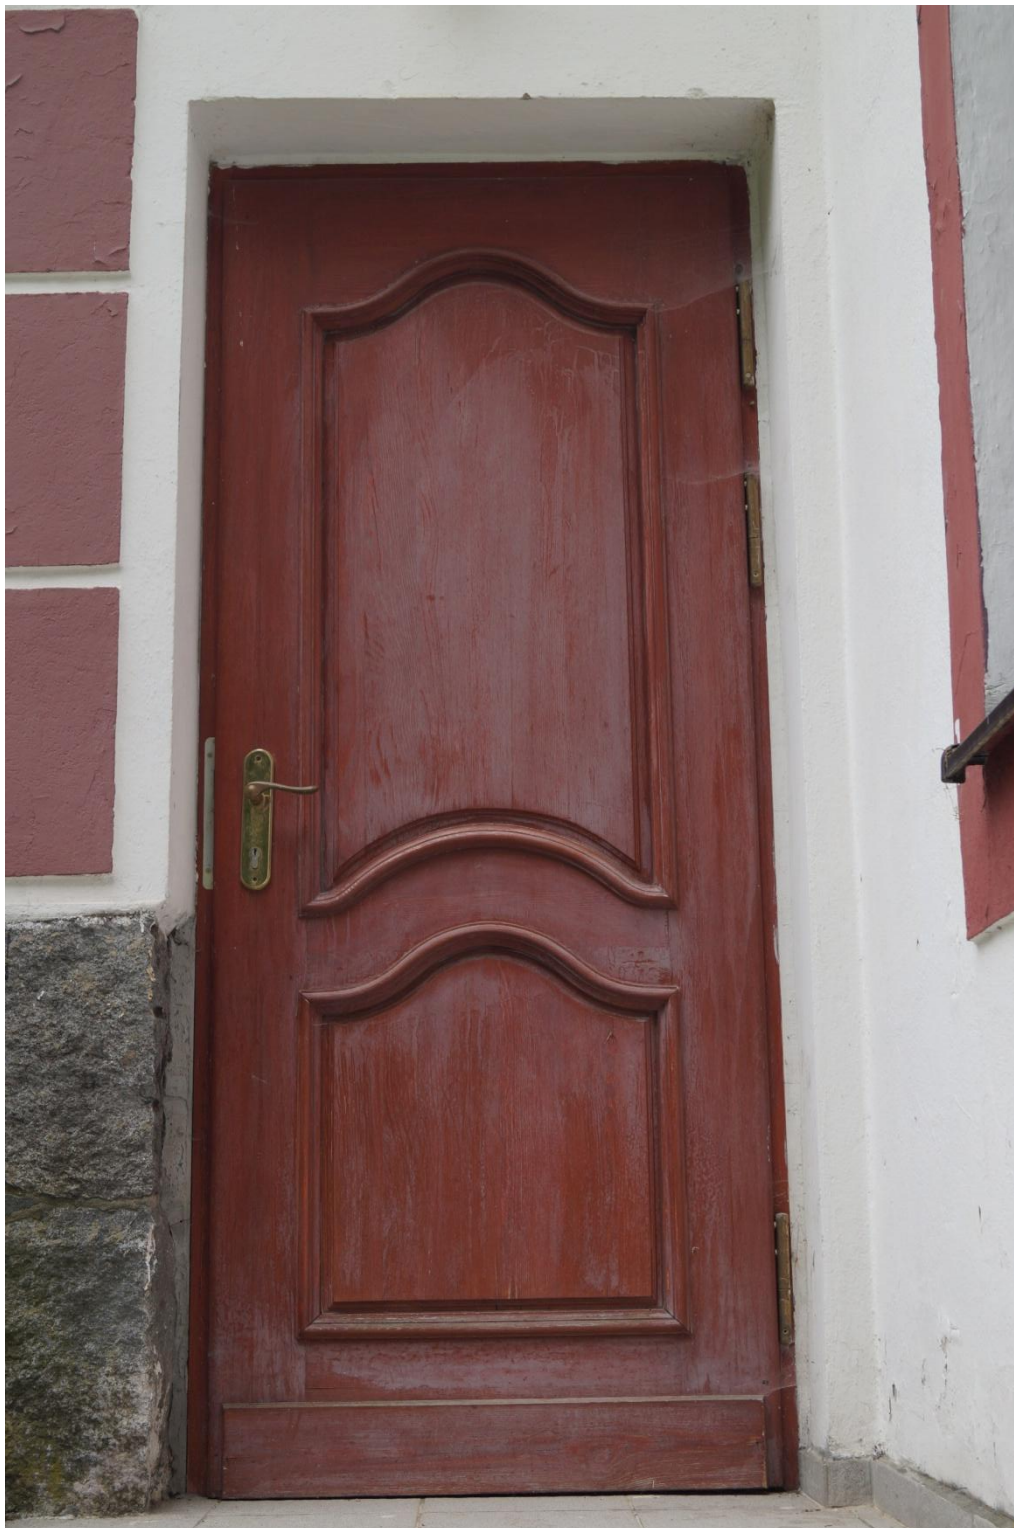
Fot. 55 (wyk. mgr W. Tomaszewski): Wtórne drzwi sosnowe prowadzące do werandy od strony elewacji wschodniej. Stan zachowania od strony zewnętrznej.

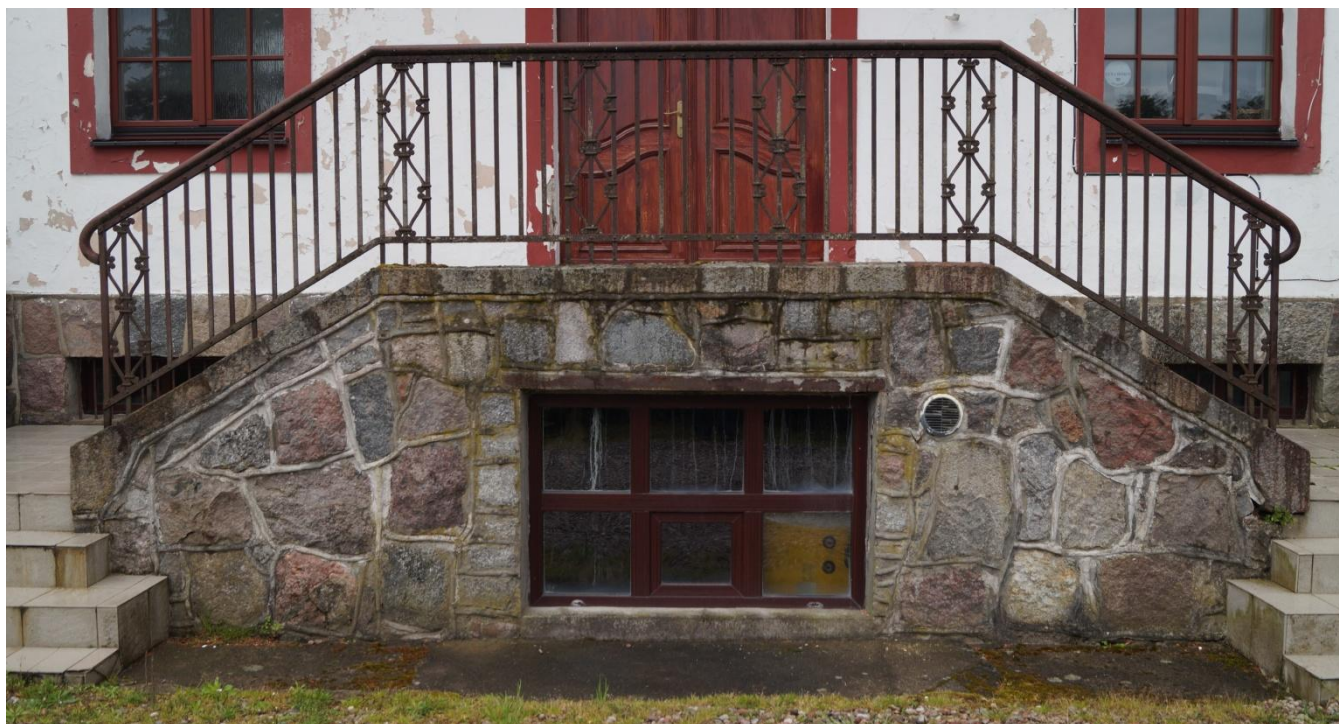
Fot. 56 i 57 (wyk. mgr W. Tomaszewski): Widok stanu zachowania oryginalnych stalowych balustrad osadzonych w murze kamiennym przy schodach *lustrzanych* – po zachodniej stronie elewacji.

b) Stalowe balustrady należy dokładnie oczyścić z wtórnych przemalowań oraz produktów korozji. Jeśli nie przewiduje się demontażu metalowych balustrad, to usuwanie wtórnych warstw należy wykonać *in situ* stosując połączenie metod chemicznych i mechanicznych. W tym celu zaleca się użycie specjalistycznych preparatów służących do rozmiękania powłok malarskich – w postaci żelów na bazie rozpuszczalników organicznych i parafiny. Zaleca się preparaty takie jak: **REMOSOL**, **Scansol**, **3V3** lub inne podobne produkty, dostępne powszechnie na rynku chemii budowlanej. Podczas doczyszczania ręcznego należy używać wyłącznie szczotek stalowych i wełny stalowej, ponieważ kontakt z innym metalem może skutkować powstaniem ogniwa galwanicznego, sprzyjającemu rozwojowi korozji żelaza obecnego w stali.

d) Powierzchnie metalowych balustrad należy poddać malowaniu ochronnemu. Wybór środków jest bardzo szeroki w dzisiejszej ofercie rynkowej farb i lakierów do wykonywania zabezpieczeń antykorozyjnych. Zaleca się zastosować produkt o przeznaczeniu profesjonalnym. Poszukując odpowiedniego materiału można skorzystać z ofert takich firm jak np.: Oliva, Tikkurila, Sika, Sigma Coatings, itd. Wysoce odpornymi materiałami ochronnymi wobec stali są antykorozyjne farby okrętowe.

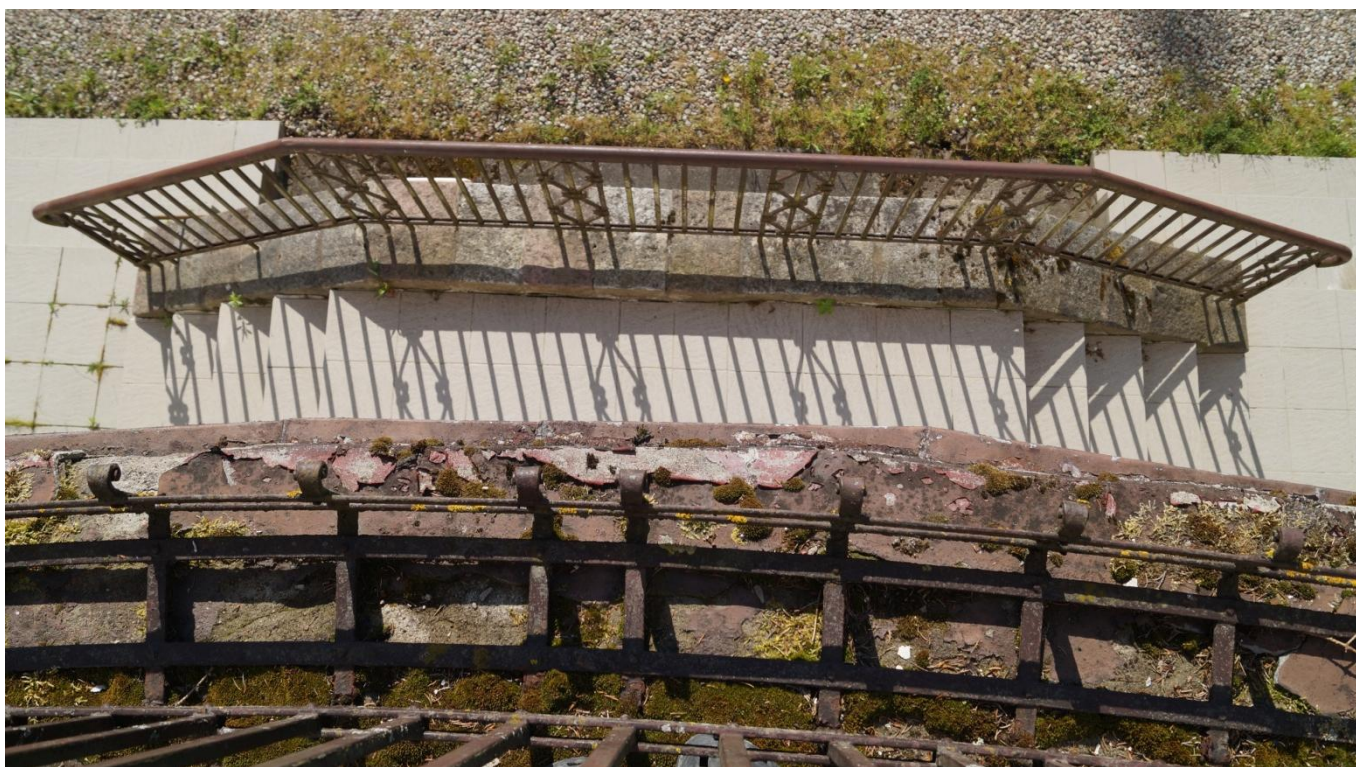
Fot. 61 (wyk. mgr W. Tomaszewski): Widok stanu zachowania oryginalnych stalowych balustrad osadzonych w rdzeniu płyty balkonowej oraz murze kamiennym przy schodach *lustrzanych* – po zachodniej stronie elewacji.

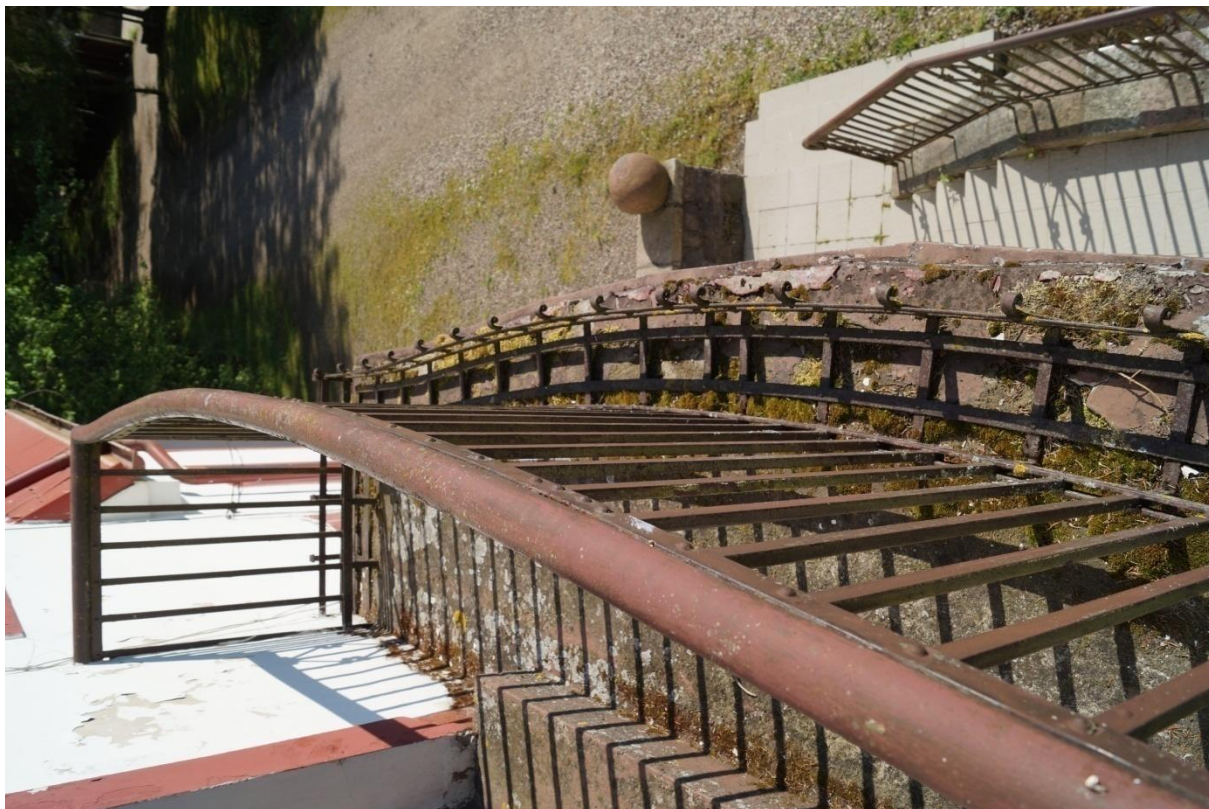
Fot. 62 i 63 (wyk. mgr W. Tomaszewski): Widok stanu zachowania oryginalnej stalowej balustrady osadzonej w rdzeniu płyty balkonowej – po zachodniej stronie elewacji.

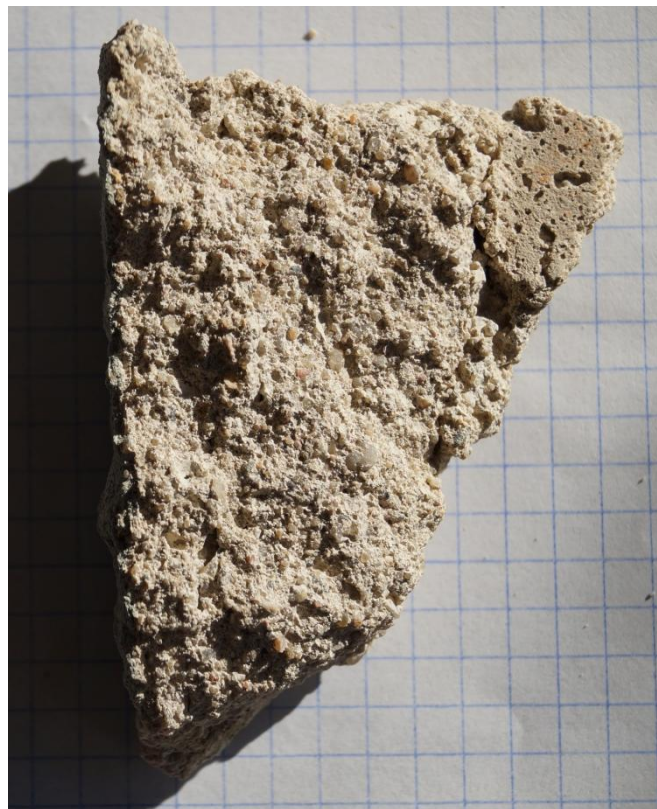
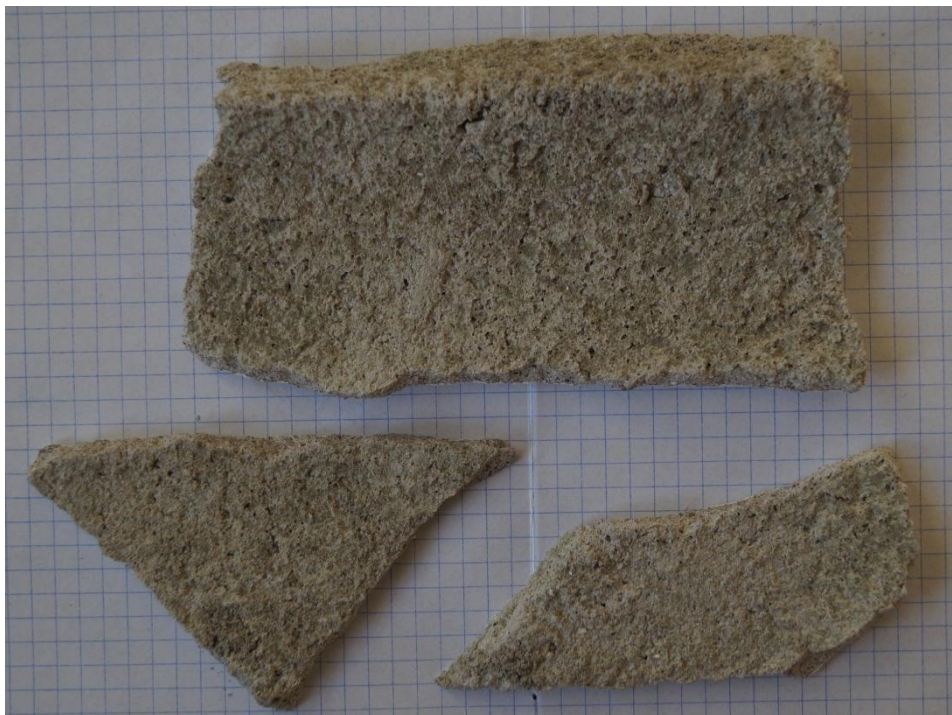
Fot. 86 i 87 (wyk. mgr W. Tomaszewski): Fotografie odspojonych kawałków wtórnej warstwy tynku, obecnej na wierzchu powierzchni profilowanych gzymsów. Jest to współczesny tynk cementowo-wapienny (grubość warstwy: ok. 5mm), który charakteryzuje się wysoką wytrzymałością mechaniczną oraz niską porowatością (jest mocno zbity i zwarty w swojej masie). Warstwa ta jest obecna na wszystkich odcinkach profilowanych gzymsów. Próbkę poddano analizie makroskopowo – organoleptycznej.

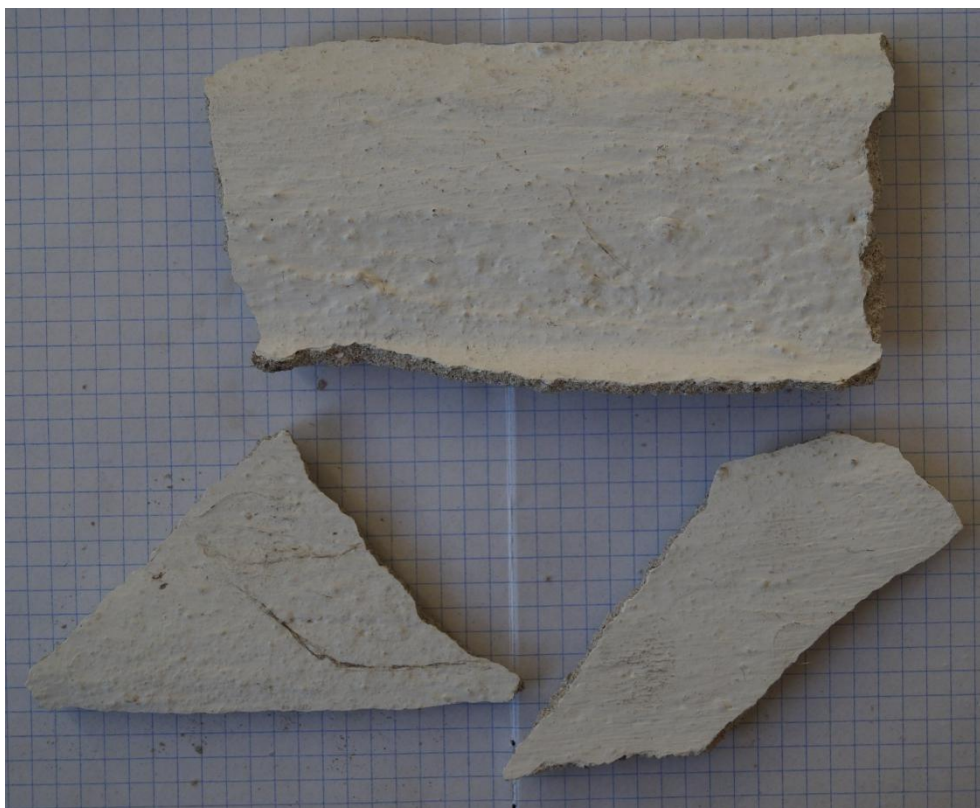
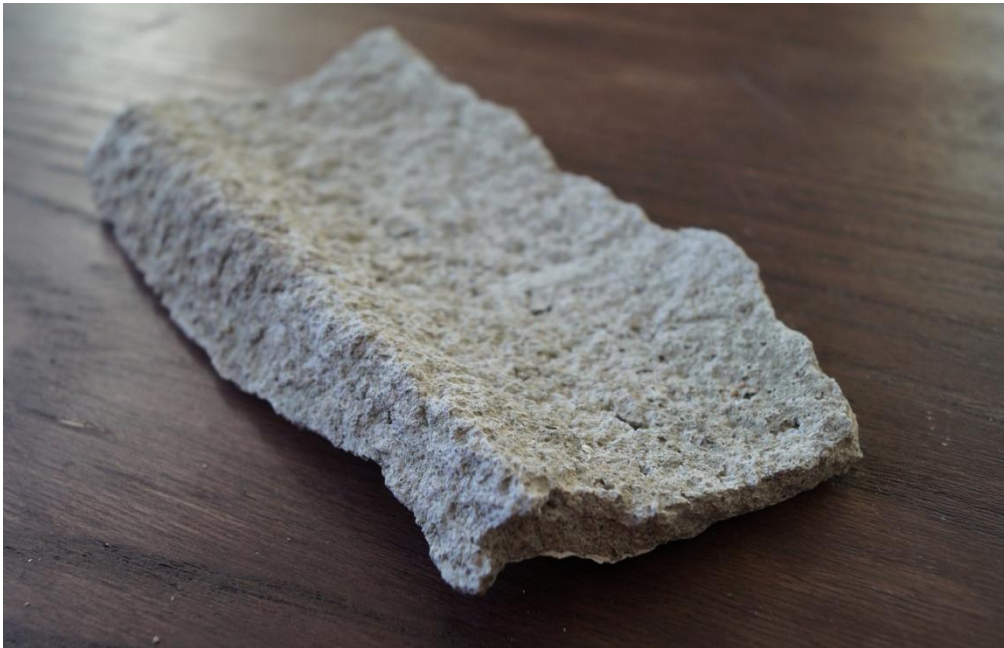
Fot. 88 i 89 (wyk. mgr W. Tomaszewski): Fotografie odspojonych kawałków wtórnej warstwy tynku, obecnej na wszystkich powierzchniach profilowanych gzymsów. Grubość warstwy: ok. 5mm. Próbkę poddano analizie makroskopowo – organoleptycznej.
