**PAŃSTWOWA KOMISJA BADANIA WYPADKÓW KOLEJOWYCH**  
**Ministerstwo Spraw Wewnętrznych i Administracji**

**RAPORT Nr PKBWK 02/2025**

**z postępowania w sprawie wypadku kolejowego zaistniałego w dniu 05.10.2023 r.**  
**o godz. 07:00 na stacji Gdynia Główna, tor 5 rozjazd 45, km 21,522 linii kolejowej**  
**nr 202 Gdańsk Główny – Stargard**  
obszar zarządcy infrastruktury PKP Polskie Linie Kolejowe S.A. Zakład Linii Kolejowych w Gdyni

**WARSZAWA, dnia 25.02.2025 r.**

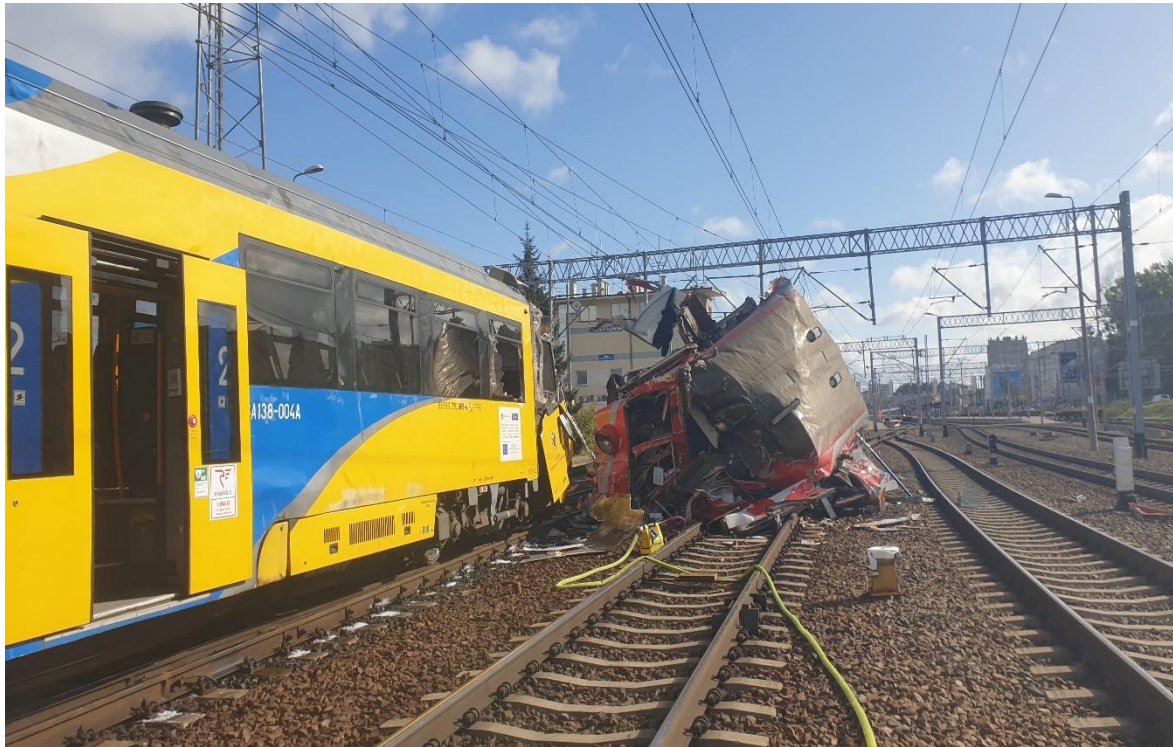
Zdjęcie 1 - Miejsce zdarzenia (źródło: dokumentacja PKBWK)

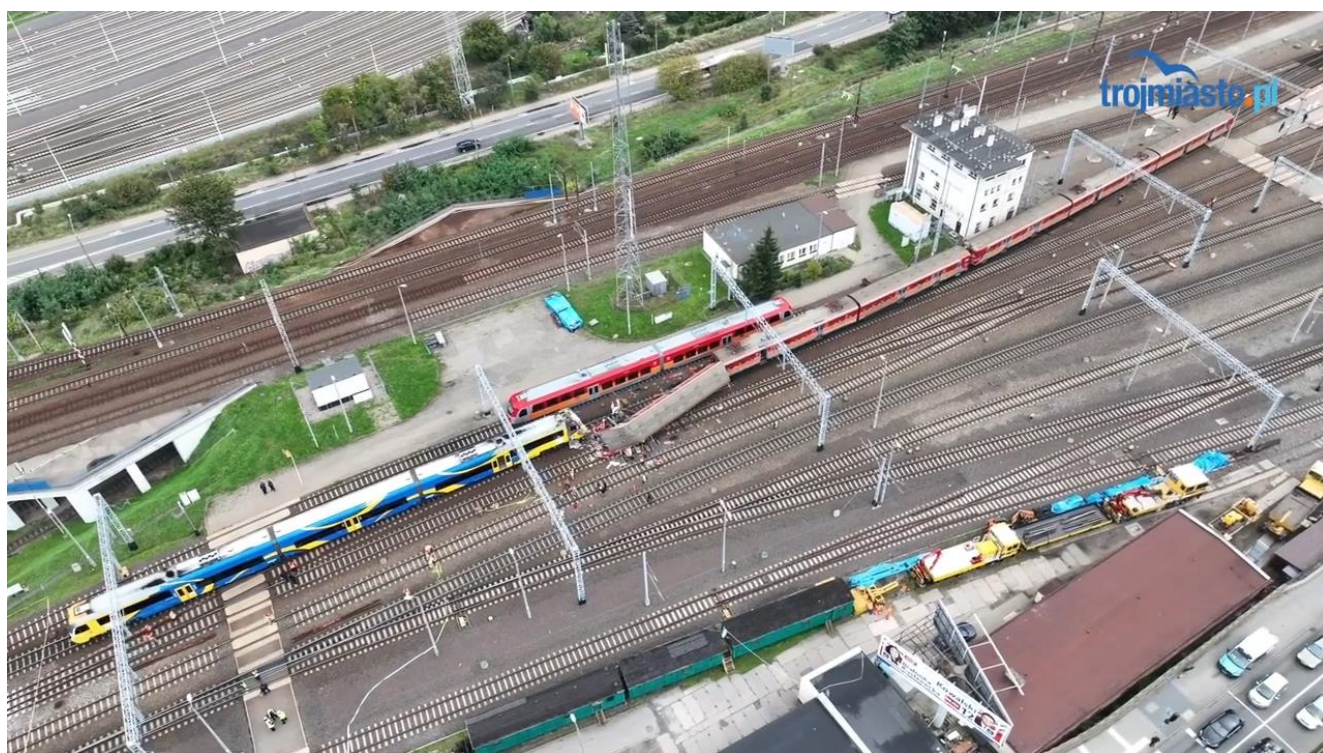
Zdjęcie 3 - Widok usytuowania pojazdów po wypadku (źródło:trojmiasto.pl)

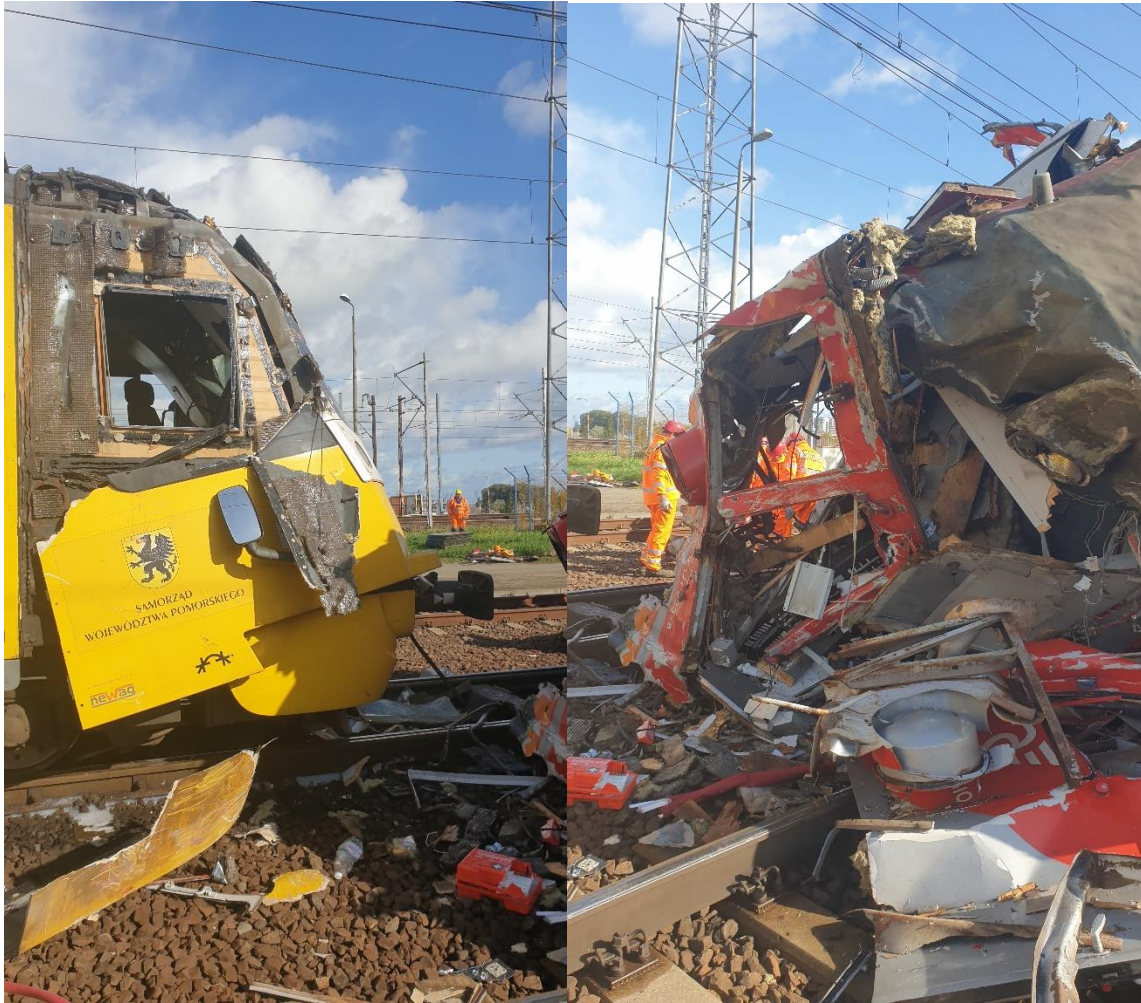
- EN57-1248ra: uszkodzona ostoja, uszkodzone zestawy kołowe, uszkodzone ramy wózków, uszkodzony sprzęg czołowy, uszkodzony sprzęg międzywagonowy, kompletnie zniszczona kabina maszynisty oraz konstrukcja wagonu, liczne wgniecenia poszycia ścian bocznych,
- EN57-1248s: uszkodzona ostoja, uszkodzone zestawy kołowe, uszkodzone ramy wózków, wgnieciona ostoja (od strony wagonu ra), wciśnięta w ostoję wagonu płyta zderzakowa, uszkodzony zderzak oraz płyta zderzakowa, uszkodzony sprzęg międzywagonowy (łączy wagony s oraz rb), wgniezione poszycie pudła wagonu (prawa strona od wagonu ra), wgnieciona ściana od strony drzwi międzywagonowych, wgnieciona ściana od okien we wnętrzu wagonu,
- EN57-1248rb: uszkodzona ostoja, uszkodzone zestawy kołowe, uszkodzone ramy wózków, uszkodzony sprzęg międzywagonowy (łączy wagony s oraz rb).

Autobus szynowy SA138-004 człon A: uszkodzona konstrukcja kabiny maszynisty, uszkodzone urządzenia ciągnikowo-zderzne, uszkodzone sprzęgi hamulcowe, uszkodzony pulpit maszynisty, uszkodzone nagrzewnice kabiny, uszkodzona szyba czołowa, uszkodzone szyby boczne, uszkodzone reflektory, uszkodzona szafa elektryczna, uszkodzony klimatyzator oraz kanały klimatyzacji, uszkodzona podłoga, uszkodzenia konstrukcji członu, uszkodzone blachy poszycia zewnętrznego, uszkodzone dwie pary drzwi automatycznych, uszkodzone szyby okienne.

Zdjęcie 4 - Widok uszkodzeń pojazdów kolejowych po zdarzeniu (źródło: PKBWK)

Spółka POLREGIO S.A. podjęła decyzję o skreśleniu z inwentarza pojazdu EN57-1248, z jego docelowym przeznaczeniem do fizycznej likwidacji. Autobus szynowy SA138-004 dla przywrócenia sprawności technicznej jednostki taborowej, został w całości zakwalifikowany do naprawy awaryjnej.

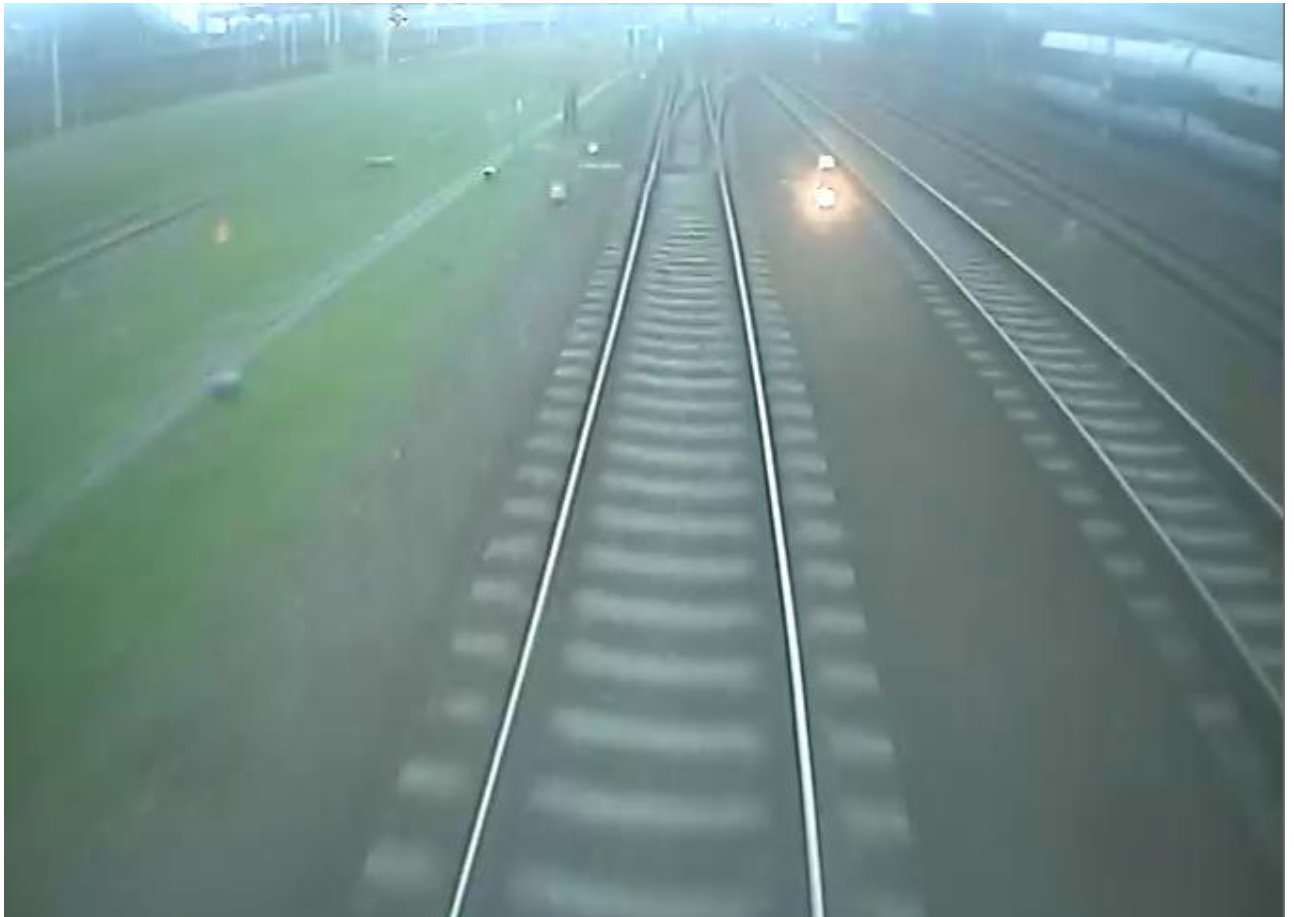
06:57:17 – Tm37 nadaje sygnał Ms2 (przebieg dla jazdy manewrowej od tarczy manewrowej Tm37 do tarczy manewrowej Tm30 dla autobusu szynowego);

Zdjęcie 5 - Widok z autobusu szynowego tarczy manewrowej Tm37 nadającej sygnał Ms2 (źródło: POLREGIO S.A.)

1. wykluczeniu możliwości nadawania sygnału zezwalającego Ms2 „Jazda manewrowa dozwolona” dla realizacji przebiegów manewrowych od tarczy manewrowej Tm37 do Tm30 na czas realizacji przebiegów pociągowych z torów stacyjnych 1, 2, 3, 4, 5 w kierunku torów szlakowych nr: 1Ch, 2Ch, 301 i 302. W czasie realizacji ww. przebiegów pociągowych odcinki torowe i zwrotnicowe Jt15a, iz80, iz73, iz70 powinny być wolne od taboru;

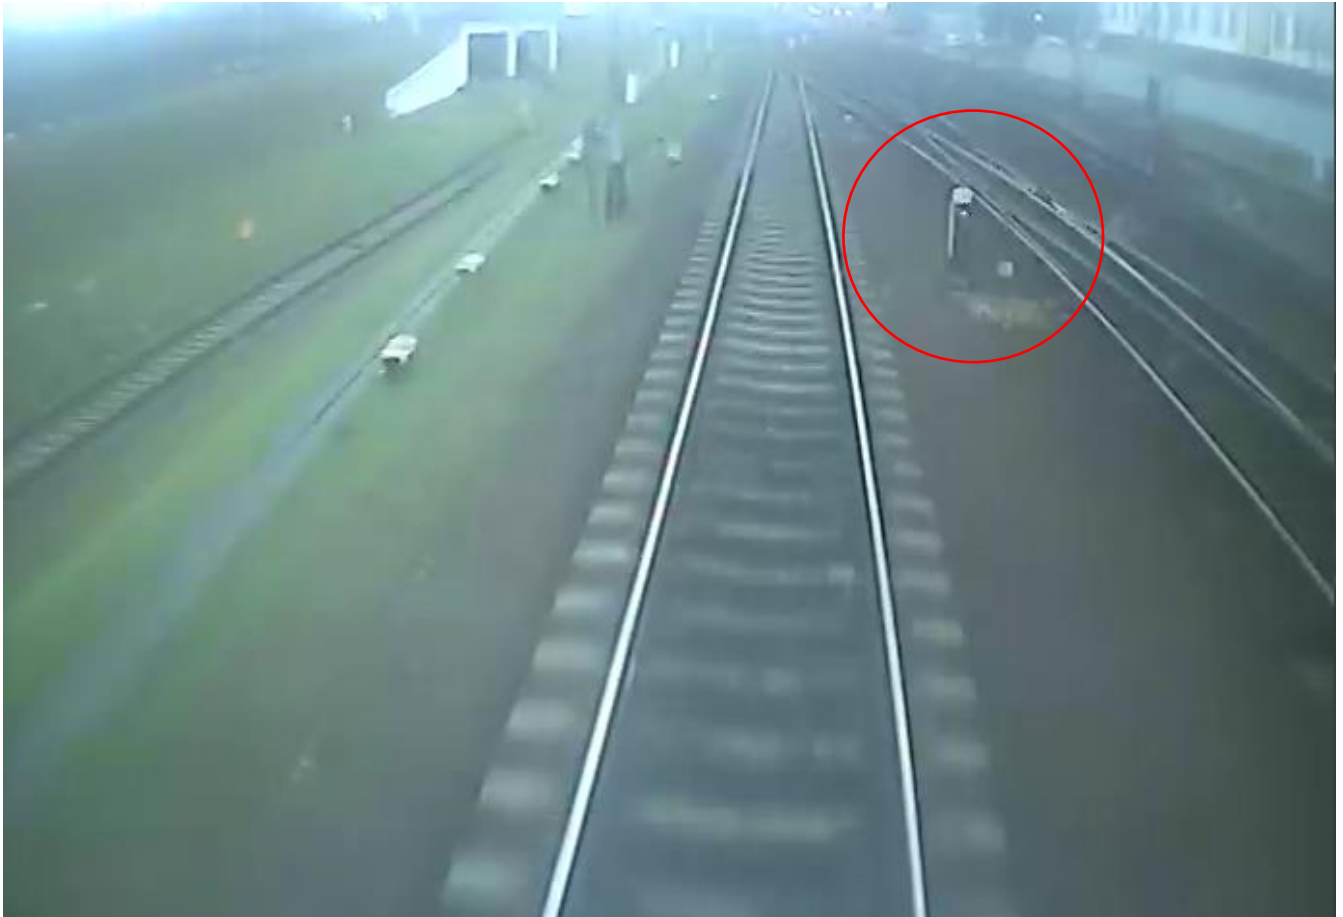
**Czynnik przyczynowy:** Pominięcie tarczy manewrowej Tm30 nadającej sygnał Ms1 „Jazda manewrowa zabroniona”, przez maszynistę realizującego jazdę manewrową autobusem szynowym SA138-004 przewoźnika kolejowego POLREGIO S.A., co doprowadziło do wjazdu w drogę przebiegu pociągu osobowego ROJ 50673 przewoźnika kolejowego POLREGIO S.A. i czołowego zderzenia z tym pociągiem.

07:00:04 - pominięcie tarczy manewrowej Tm30 nadającej sygnał Ms1 przez autobus szynowy;

Zdjęcie 6 - Widok z autobusu szynowego tarczy manewrowej Tm30 nadającej sygnał Ms1 (źródło: POLREGIO S.A.)

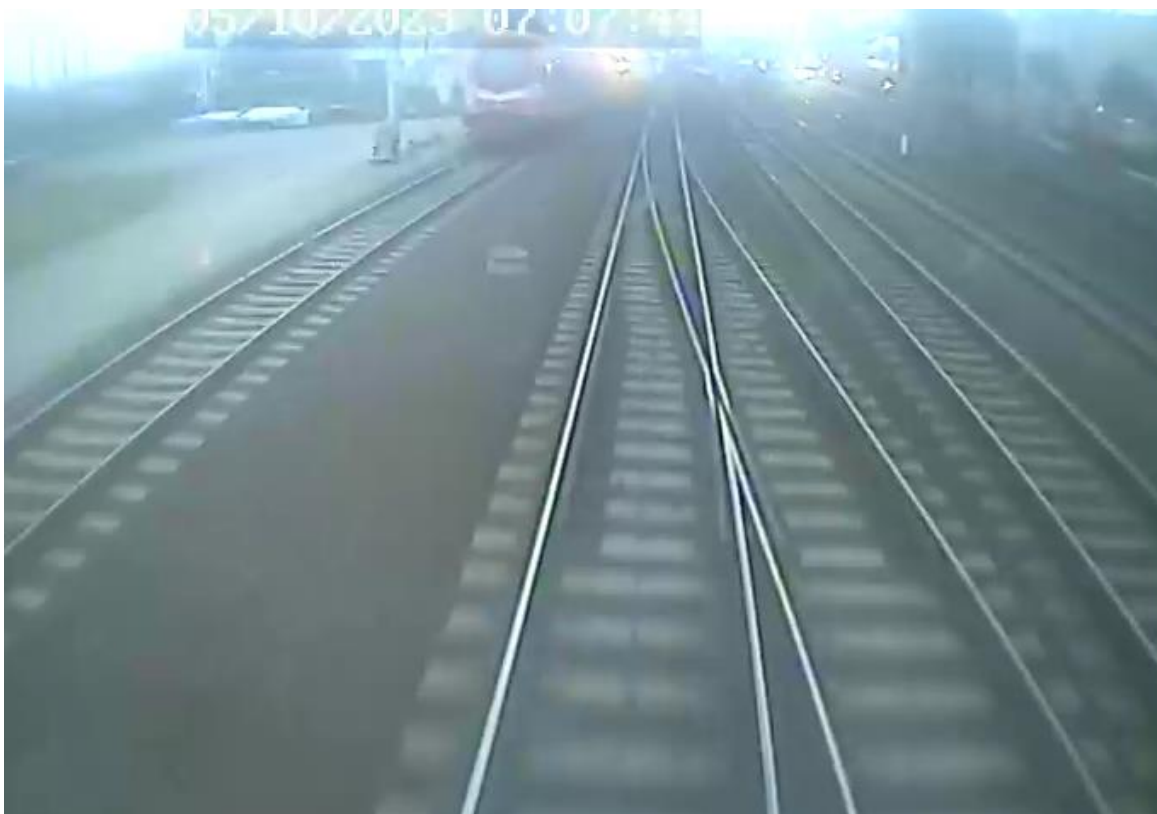
**Zdjęcie 7 - Widok z autobusu szynowego na wyjeżdżający z toru 4 pociąg ROJ 50673 na 7 sekund przed zdarzeniem (źródło: POLREGIO S.A.)**

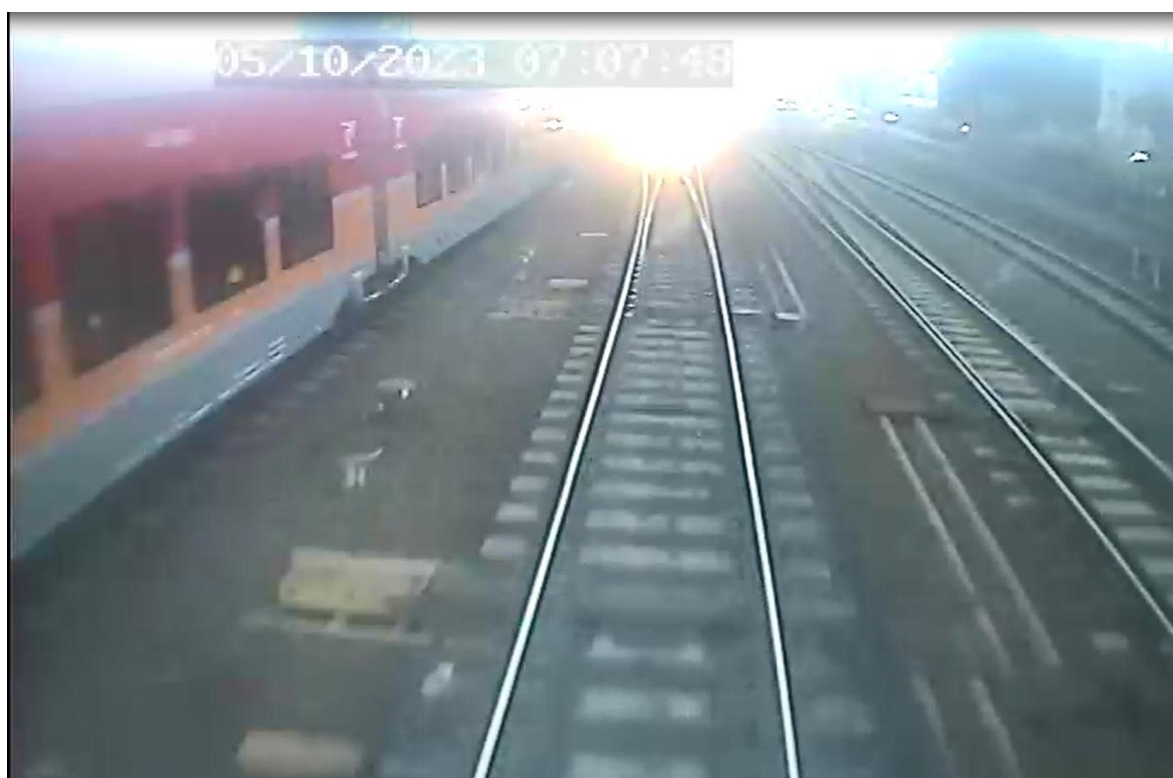
**Zdjęcie 8 - Widok z autobusu szynowego na wyjeżdżający z toru 4 pociąg ROJ 50673 (źródło: POLREGIO S.A.)**

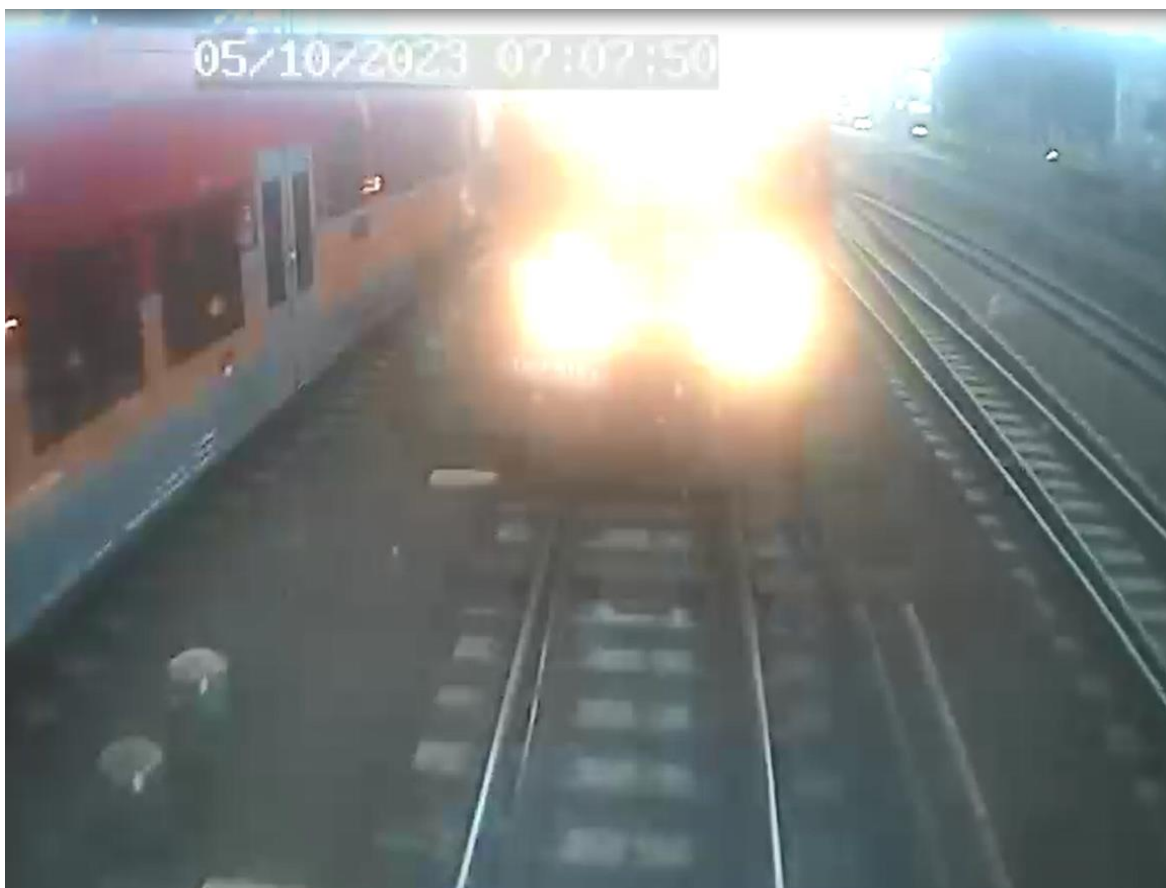
Zdjęcie 9 - Widok z autobusu szynowego na wyjeżdżający z toru 4 pociąg ROJ 50673 (źródło: POLREGIO S.A.)

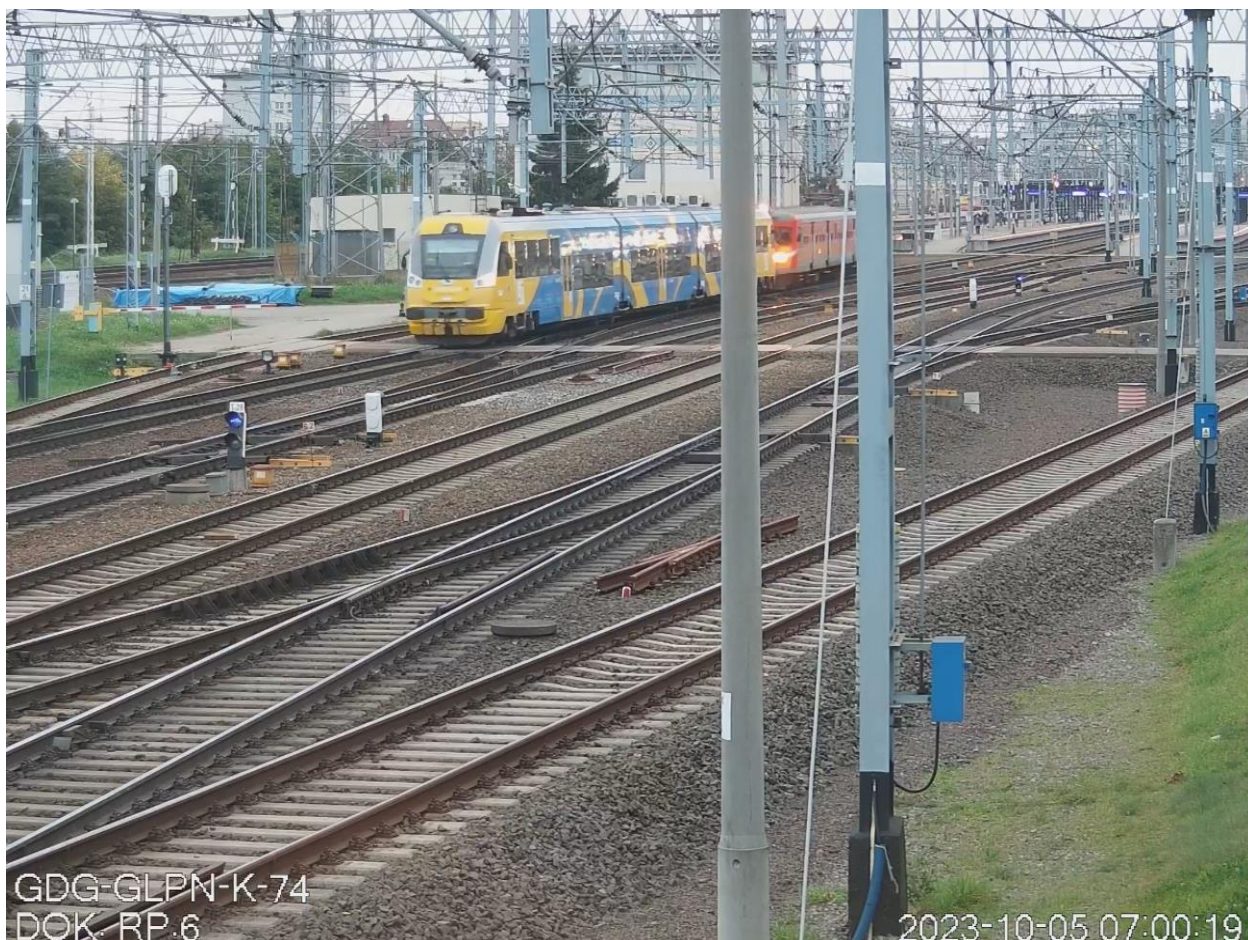
Zdjęcie 10 - Widok z kamer przemysłowych tuż przed zderzeniem (źródło: PKBWK)

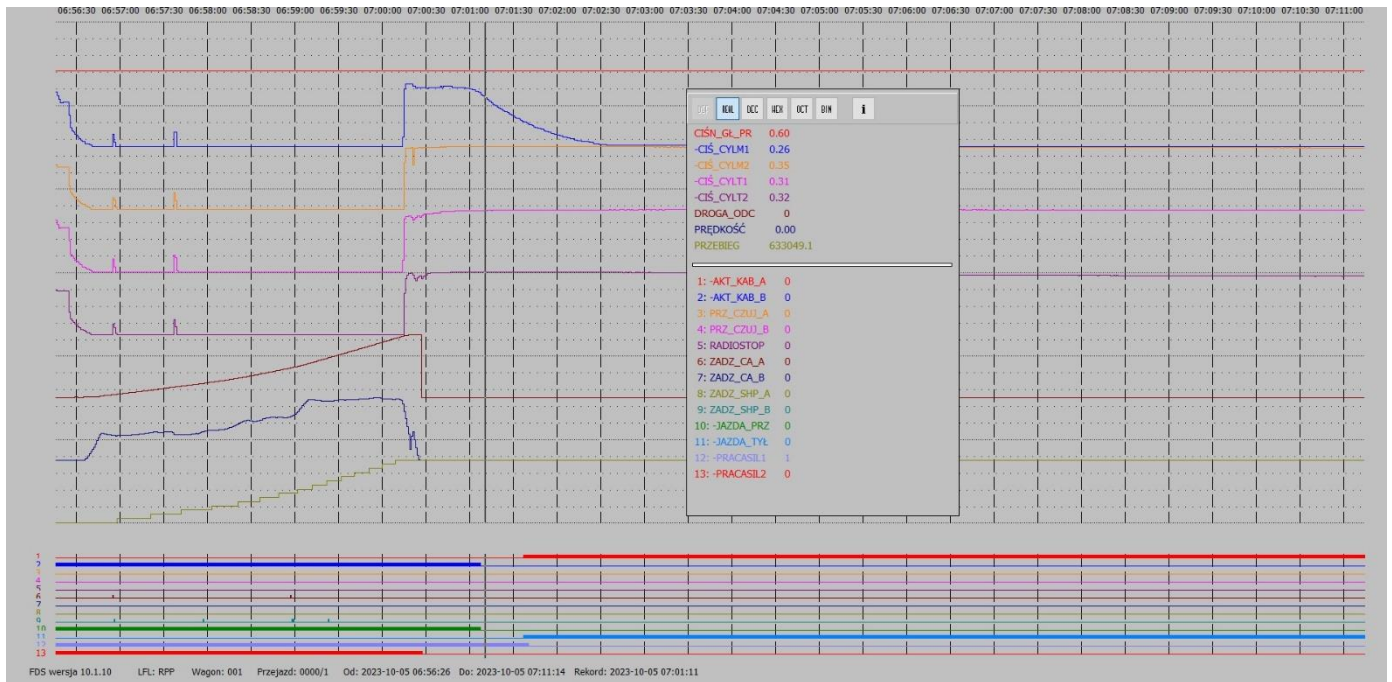
Rysunek 3 - Wykres parametrów jazdy pojazdu kolejowego SA138-004 (opracowanie PKBWK)

06:58:00 – 06:59:10 – wzrost prędkości z 18,5 km/h do 38 km/h na drodze 492 m; zadziałanie czuwaka aktywnego i SHP;

07:00:14 – 07:00:19 – spadek prędkości z 36,1 km/h do 6,75 km/h na drodze 38 m; stopniowy wzrost ciśnienia w cylindrach hamulcowych obu wózków (M1 i M2) autobusu szynowego;

07:00:19 – 07:00:22 – skokowy wzrost prędkości z 6,75 km/h do 17,5 km/h będący konsekwencją zderzenia (rolowanie zestawu kołowego z czujnikiem wskutek chwilowego podniesienia tego zestawu);

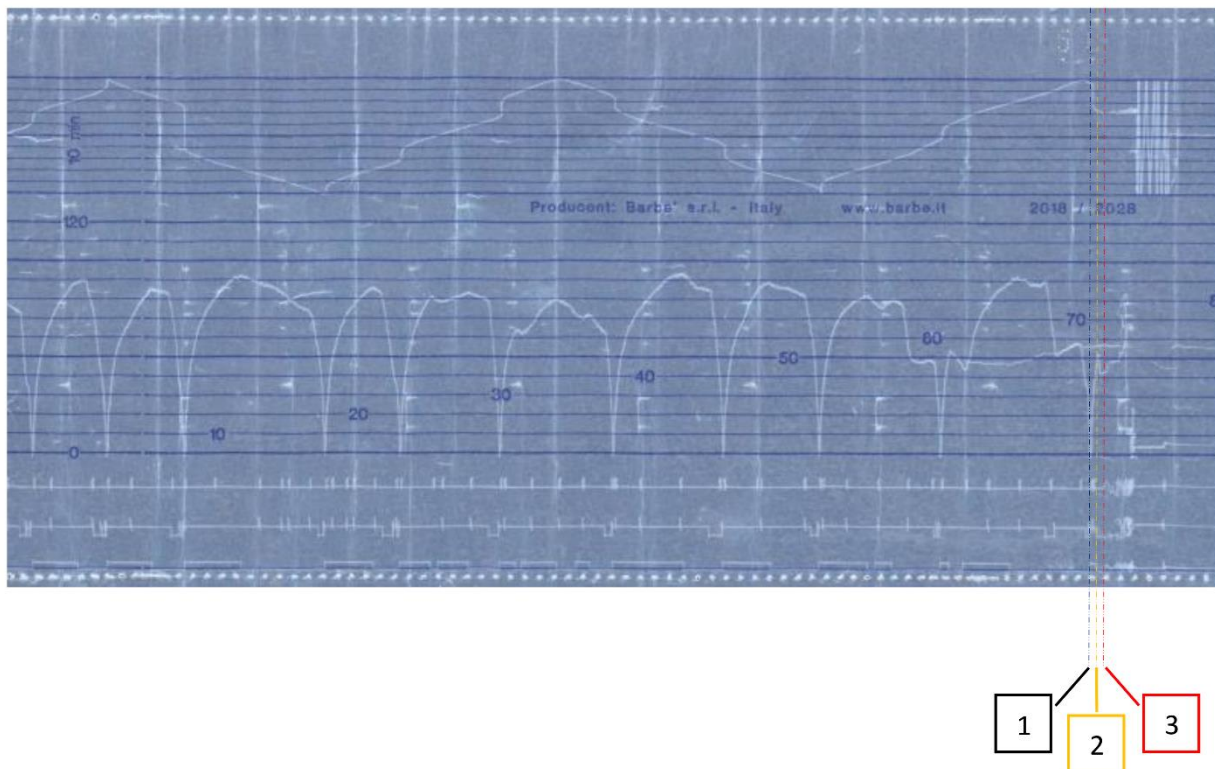
Rysunek 4 - Wykres parametrów jazdy pojazdu kolejowego EN57-1248 (opracowanie PKBWK)

06:02:30 – odjazd z peronu, użycie przycisku czujności, załączenie SHP i wzrost prędkości do 40 km/h na drodze 200 m;

06:02:40 – wzrost prędkości do 53 km/h na drodze 200 m; [2]

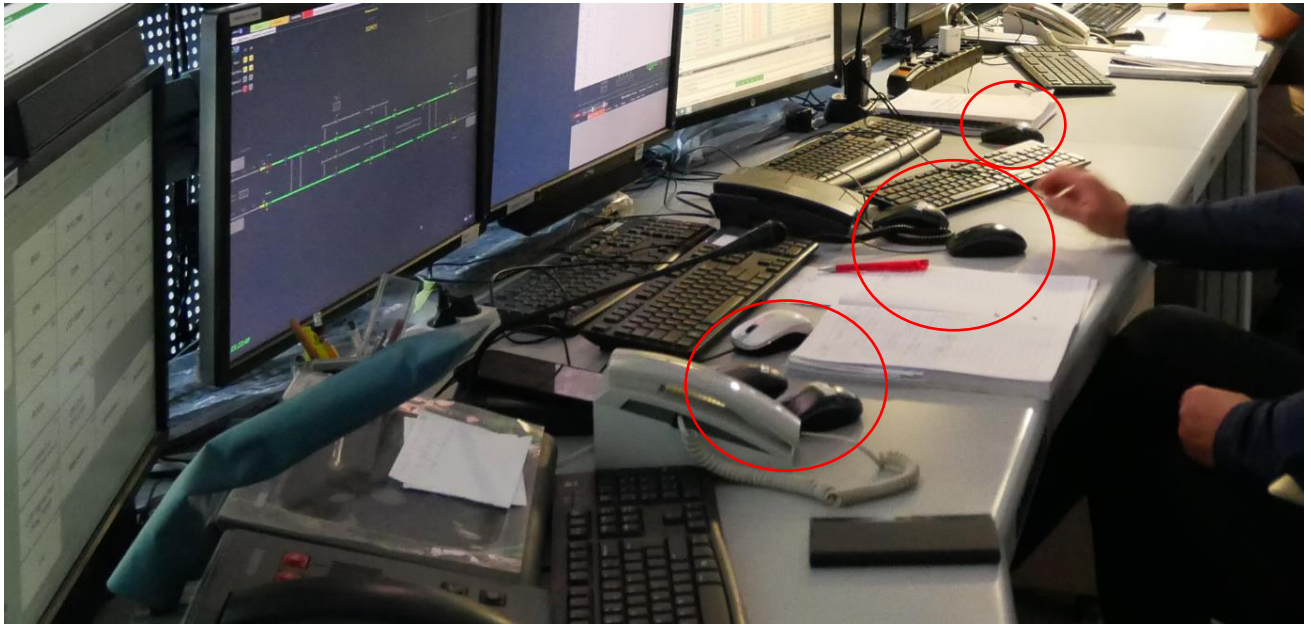
Ponadto dyżurny ruchu na stanowisku operatorskim obsługuje urządzenia za pomocą kilku myszek o takim samym wyglądzie i profilu, z których tylko jedna bez specjalnego wyróżnienia jest przeznaczona do obsługi systemu radiołączności, za pomocą, której można nadać m.in. sygnał „ALARM”.

Zdjęcie 12 - Stanowisko operatorskie LCS GO (materiał PKBWK)

- 9) Brak oznakowania myszek komputerowych dla obsługi systemu radiołączności.
- 10) Niewłaściwe nadawanie komunikatów przy pomocy radiołączności pociągowej przez dyżurnego ruchu LCS GO niezgodne ze wzorami radiogramów.

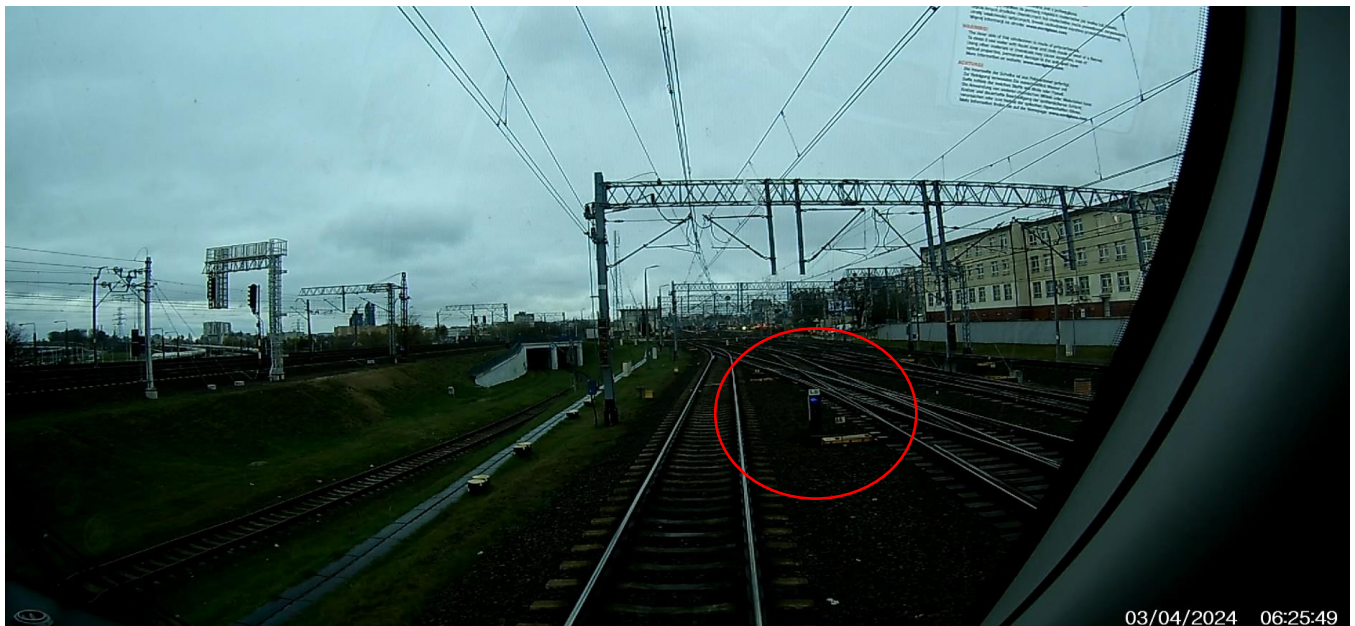
- 8) Ograniczona możliwość rozpoznania sygnałów nadawanych w porze dziennej przez tarczę manewrową karzełkową Tm30 przy pogodzie słonecznej.

Zdjęcie 13 – Widoczność tarczy manewrowej Tm30 nadającej sygnał Ms1. (materiał PKBWK)
