jednostka projektowa		zamawiający	
<b>AXIS</b> USŁUGI PROJEKTOWE SP. Z O.O.		PAŃSTWOWE GOSPODARSTWO LEŚNE LAS Y PAŃSTWOWE NADLEŚNICTWO STĄPORKÓW ul. Niekańska 15 26-220 Stąporków	
stadium	nazwa zadania	data	
UDP	Uproszczona dokumentacja remontu koszy gabionowych przelewu zbiornika retencyjnego Sobczyk	26.07.2023	
skala	tytuł rysunku	nr rys.	format
1:50	Stan istniejący - widok, przekroje przez konstrukcję	S_01	297x750
ZESPÓŁ PROJEKTOWY		UPRAWNIENIA/SPECJALNOŚĆ	PODPIS
Projektant	mgr inż. Kamil Krupa	MAP/0108/PWBH/15 inżynieryjna hydrotechniczna	
Asystent	inż. Konrad Solpa	inżynieryjna hydrotechniczna

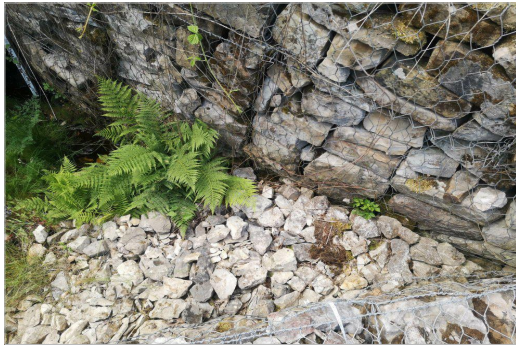
zdj. nr 1 - luźny narzut kamienny

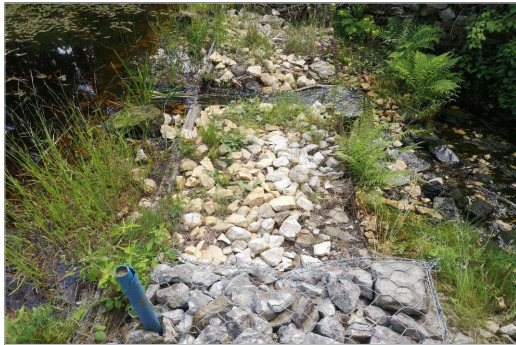
zdj. nr 2 - uszkodzone zamki koszy, luźny narzut na przelewie

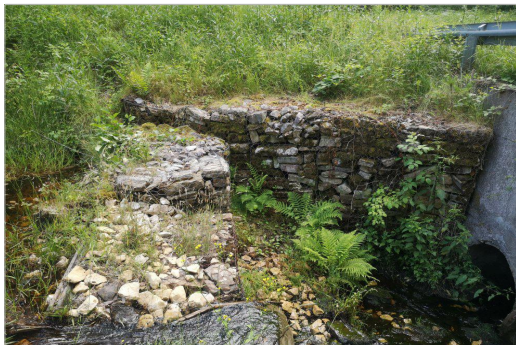
zdj. nr 3 - luźny narzut poniżej przelewu, uszkodzenie zamków - brzeg lewy

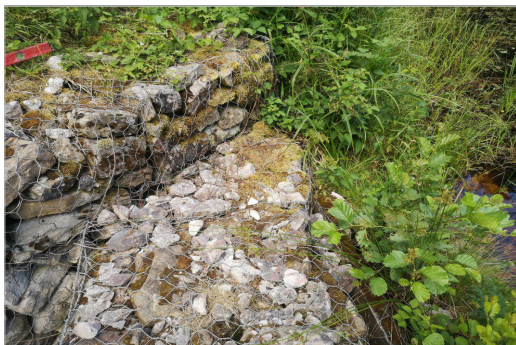
zdj. nr 4 - rozpięty zamek kosza na przelewie - brzeg prawy

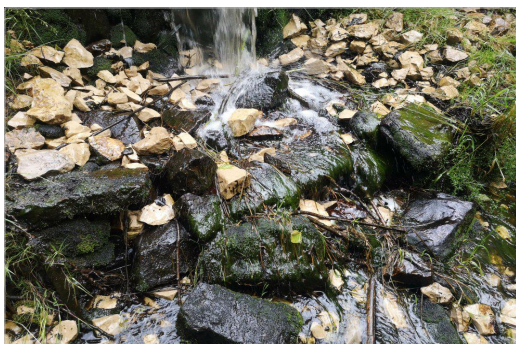
zdj. nr 5 - luźny narzut poniżej przelewu

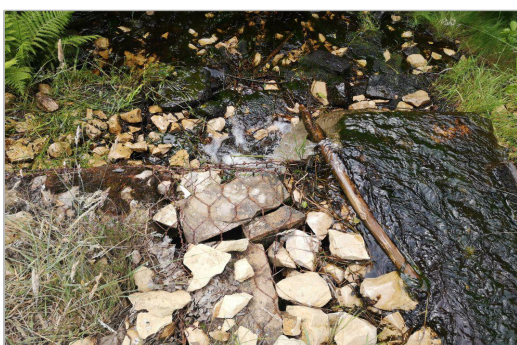
zdj. nr 7 - siatka pokryta korozją, uszkodzony zamek - przelew

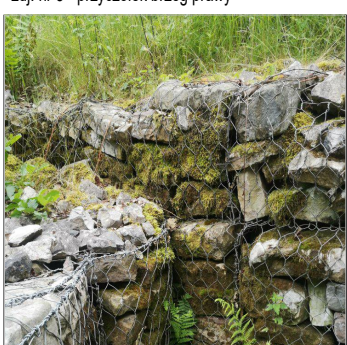
zdj. nr 9 - uszkodzony zamek, zdeformowany kosz

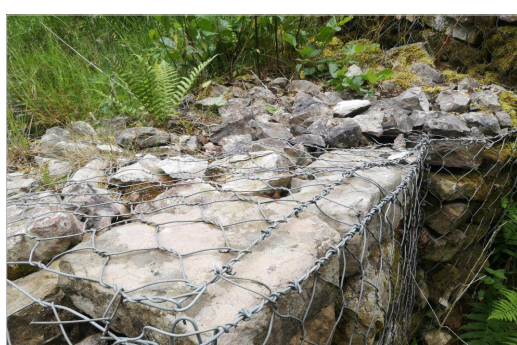
zdj. nr 10 - uszkodzenie zamka
