| <p align="center">PROJEKT WYKONAWCZY REMONTU TARASU W BUDYNKU NR 1 MINISTERSTWA OBRONY NARODOWEJ ZLOKALIZOWANYM W WARSZAWIE PRZY UL. PUŁAWSKIEJ 4A</p> | | | |
| <p align="center">PROJEKT WYKONAWCZY</p> | | | |
| <p align="center">WARSZAWA 23-03-2018</p> | | | |

II. OCENA STANU TECHNICZNEGO TARASU

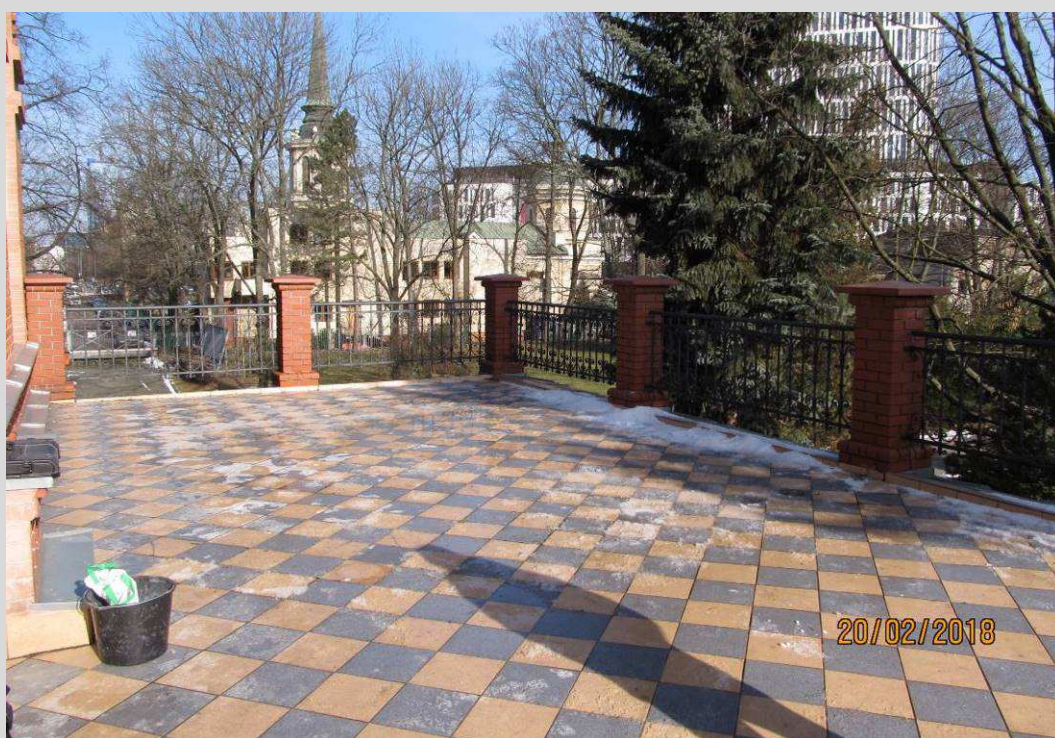
Istniejący taras nad wejściem do budynku przewidziany do remontu nad wejściem do budynku (foto z poziomu tarasu)

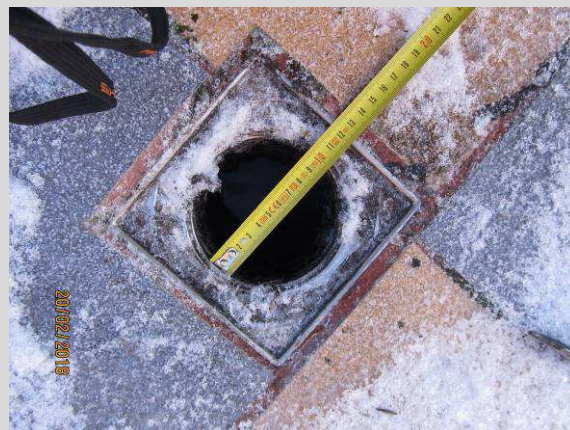
3. Odwodnienie tarasu zrealizowane jest poprzez 4 punktowe wpusty podłogowe **DN100**, firmy Daller (**FOT_21 do FOT_23**).
4. Widoczne lokalne nieprawidłowości w wykonaniu warstwy spadkowej – widoczne są miejscowe zastoiny wody przed wpustami (**FOT_24 do FOT_26**).

FOT_23. Wpust podłogowy Dallmer DN100.

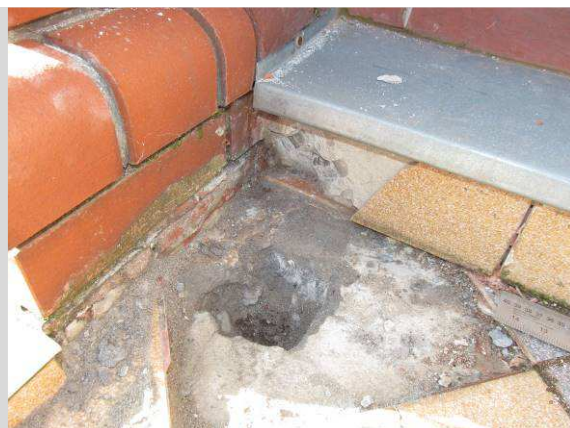
5. Warstwa dociskowa – wylewka cementowa gr. około 7cm (**fot. O1_11**).
6. Warstwa izolacji płyty stropowej – papa asfaltowa (**fot. O1_12**). Brak warstwy drenującej.

Fot. 01_12 Warstwa izolacji płyty stropowej – papa termozgrzewalna.

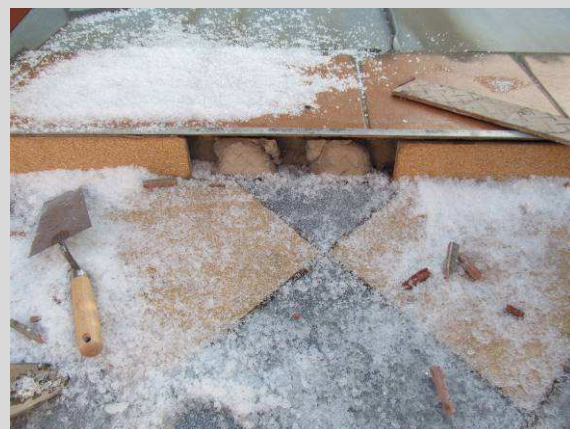
1. Płytki cokołowe klejone „na placki” do monolitycznej betonowej podwaliny obwodowej (murka obwodowego) (**fot. 02_2**). Podwalina – podobnie jak belka przyścienna (murek przyścienny) widoczna w odkrywce numer 1 miała stanowić opór dla wody opadowej, i podobnie jak belka przyścienna – wykonana została na „starej” posadzce gresowej. **fot. 02_5**).
2. Wykończeniowa listwa narożna zamocowana w sposób umożliwiający wnikanie wody opadowej za płytkę cokołową i dalej w strukturę obiektu (**fot. 02_3**).

Fot. 02_2 Płytki cokołowe klejone „na placki”.

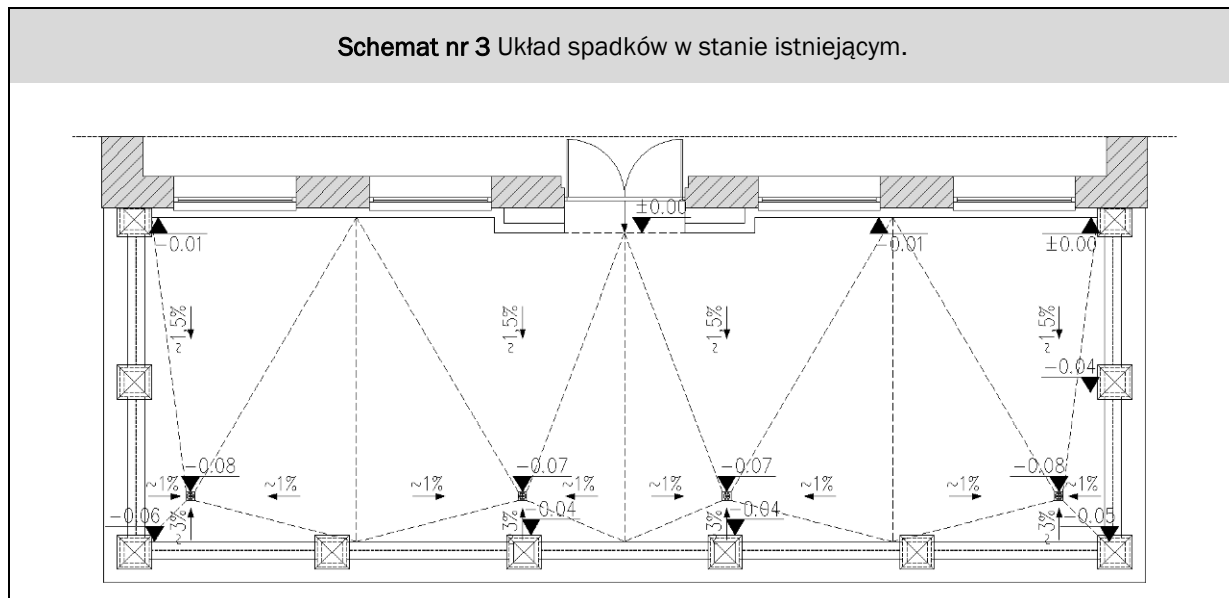
Na potrzeby opracowania wykonano niwelacyjną inwentaryzację spadków, co przedstawiono na schemacie nr 3 poniżej. Jak powiedziano wcześniej – zbliżona grubość szlichty w odkrywce nr 1 i 3 wskazuje na to, iż warstwa spadkowa została wykonana bezpośrednio na płycie stropowej, tj. pod izolacją z papy.
