# RAPORT UPROSZCZONY

## 029/24

### Jacht „Maui”

Zdryfowanie jachtu na brzeg w rejonie Jastrzębiej  
Góry

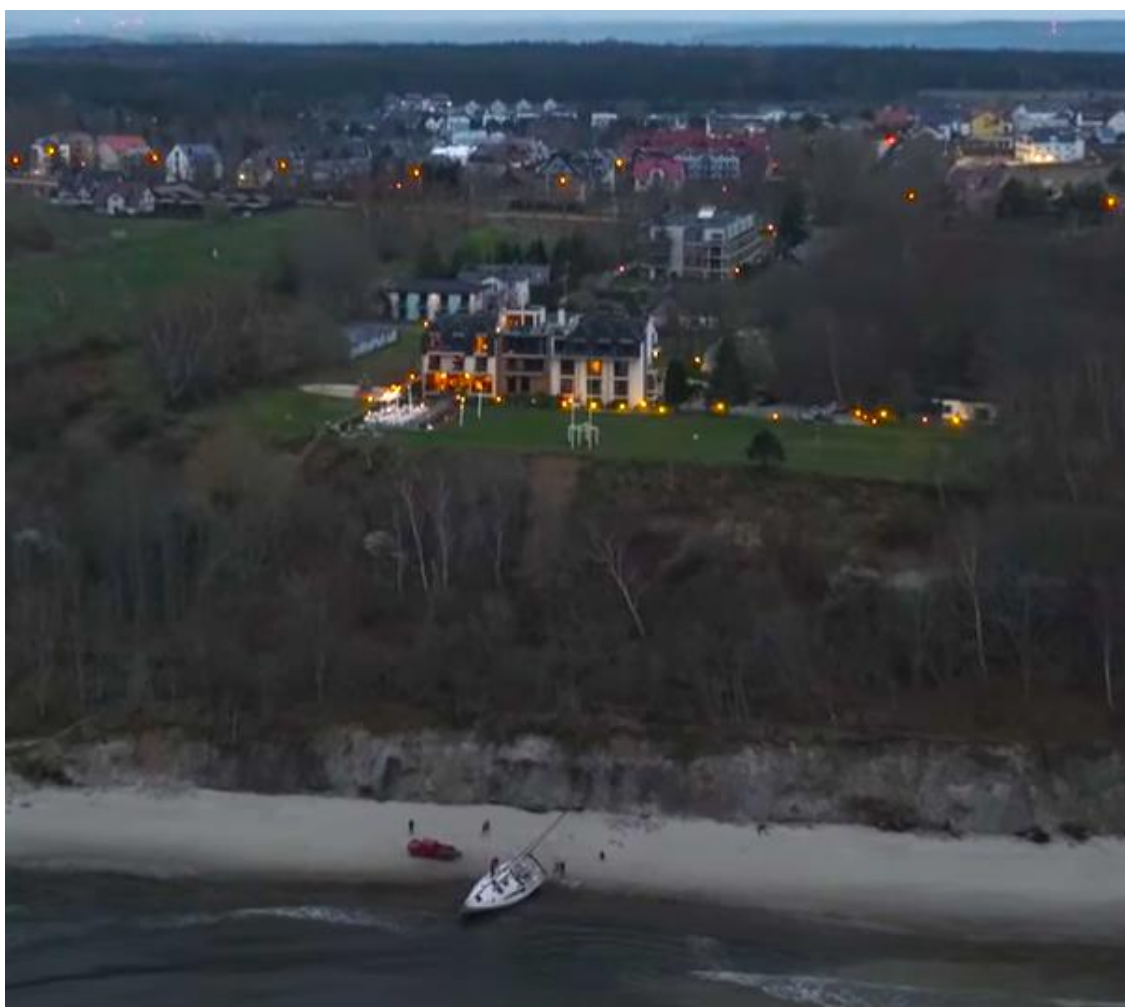
*Zdjęcie 2. Jacht „Maui” osadzony na plaży na wysokości hotelu Faleza (źródło YouTube)*

+1,3°C, widzialność: 7,  
zachmurzenie całkowite.  
uszkodzenie płetwy i urządzenia  
układu sterowania płetwy  
sterowej, uszkodzony kil,  
uszkodzona powłoka laminatu  
kadłuba jachtu oraz powłoka  
malarska i antyporostowa  
(*antifouling*), uszkodzone  
mechanizmy urządzenia  
sterowego i płetwy sterowej,  
uszkodzone olinowanie stałe  
w wyniku wydobycia jachtu  
z plaży.

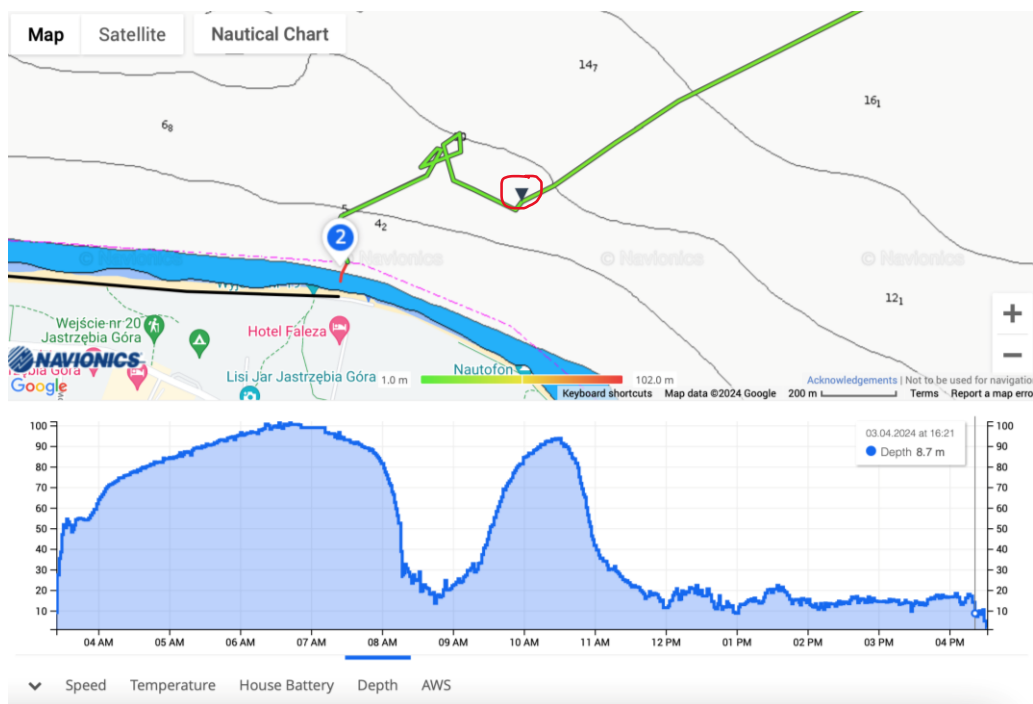
Około godz. 16:15 na wysokości Jastrzębiej Góry, w odległości około 700 m od brzegu i głębokości wskazywanej przez echosondę jachtu 12 m, płynąc kursem SW (South West - południowo zachodnim) przy wietrze 18 węzłów, po zlurowaniu „lewego szota foka”, wyłączeniu automatycznego pilota i przejściu na sterowanie ręczne, kapitan jachtu przygotował się na wykonywanie manewru „zwrotu przez sztag”. Wykonując manewr „zwrot przez sztag” przy obracaniu kołem sterowym na prawej burcie w prawo, około godz. 16:21 stwierdził, że, koło sterowe przestało stawiać opór i kręci się swobodnie w obie strony. Kapitan szybko przeszedł na sterowanie jachtem za pomocą koła sterowego na lewej burcie, które według jego relacji, pomimo lekkiego oporu, nie spowodowało reakcji jachtu na zmianę kursu. Wiatr

Rysunek 3. Pozycja jachtu na mapie oraz głębokość w momencie wykonywania zwrotu o godz. 16:21

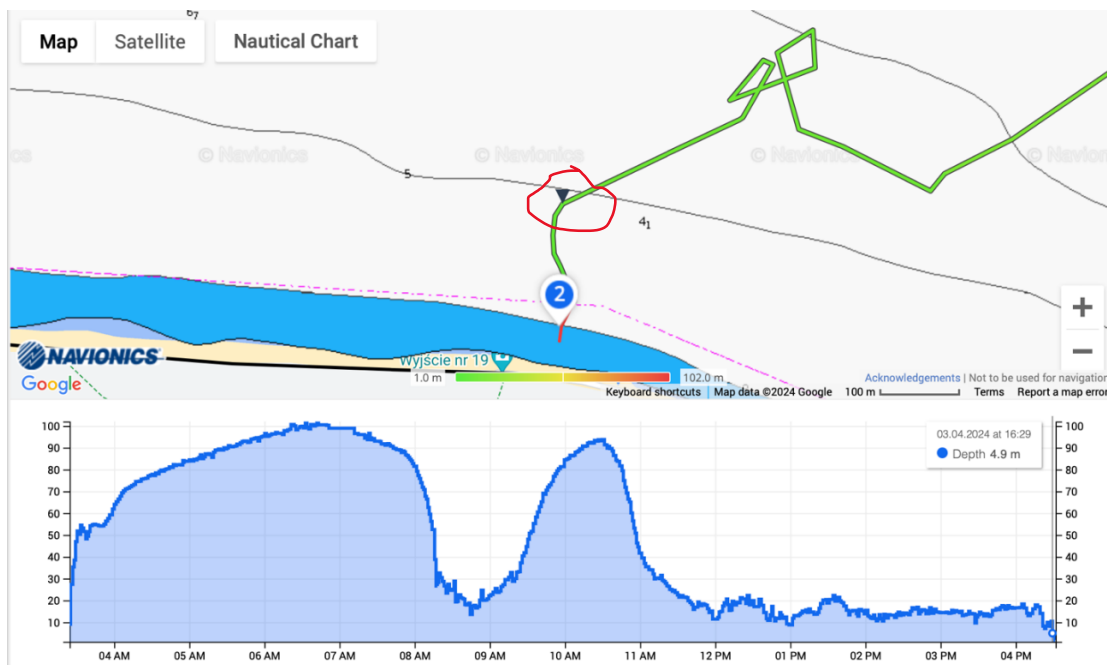
*Rysunek 5. Pozycja jachtu na mapie oraz wskazanie głębokości w momencie uderzenia podwodnej części kadłuba o dno*

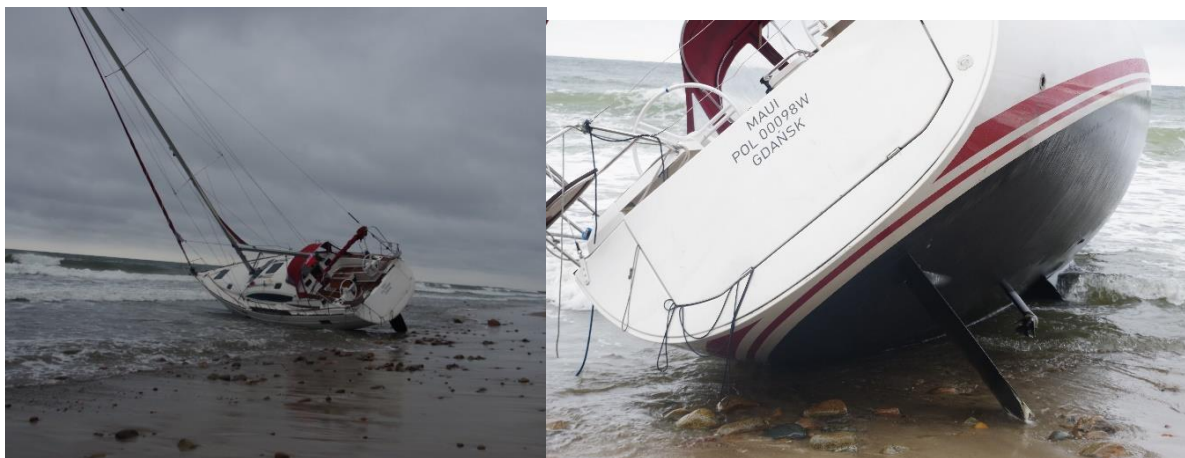
*Zdjęcie 5. Wysztrandowany jacht „Maui” na plaży w Jastrzębiej Górze*

Jacht „Maui” osiadł na plaży w Jastrzębiej Górze w pobliżu wejścia nr 19, gdzie dookoła wznoszą się wysokie klify. Usuwanie jachtu z plaży w kolejnych dniach trwało 60 godzin.

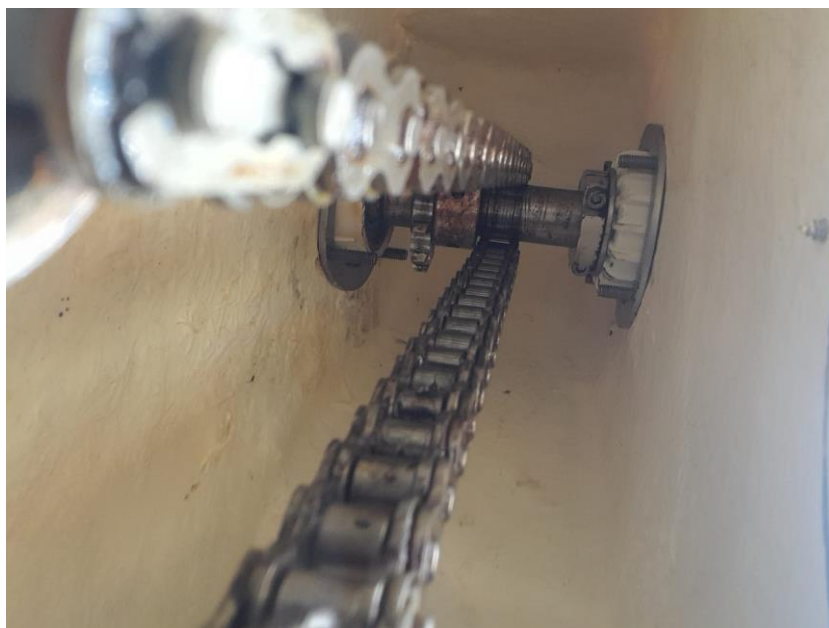
Przyczyną utraty zdolności manewrowych jachtu była awaria mechanizmu sterowania płetwą sterową. Był to czynnik mechaniczny, który spowodował utratę zdolności manewrowych i żeglugowych jachtu, a w konsekwencji doprowadził do wypadku osadzenia jachtu na plaży. Ster jachtu „Maui” jest obsługiwany za pomocą koła sterowego lub w sytuacji awaryjnej, ręcznie przy użyciu rumpla awaryjnego. Podczas naprawy jachtu w remontowej stocznii jachtowej, oględziny kolumn steru, gdzie pracują łańcuchy sterowania wykazały, iż jeden z łańcuchów z prawej burty, spadł z zębatego koła układu kierownicy, co spowodowało swobodne obracanie koła sterowego. Lewy łańcuch był zamocowany na swoim miejscu.

*Zdjęcie 8. Kolumna steru – łańcuch mechanizmu sterowania PB poza zębatką*

Podczas kręcenia prawym kołem nie było przełożenia na płetwę steru, gdyż łańcuch kolumny sterowej był poza zębatką i łańcuch nie wykonywał swojej pracy w pionie tylko opierał się na korpusie zębatki. Lewy łańcuch nie był uszkodzony. Podczas oględzin jachtu na plaży przez armatora rumpel awaryjny znajdował się obok otworu trzonu steru, zamiast centralnie w otworze. Mogło to być spowodowane przemieszczeniem się metalowego rumpla podczas przechyłów jachtu lub trudnością użycia rumpla, wywołaną przechyłami jachtu. Tak położony rumpel awaryjny mógł blokować kwadrant.

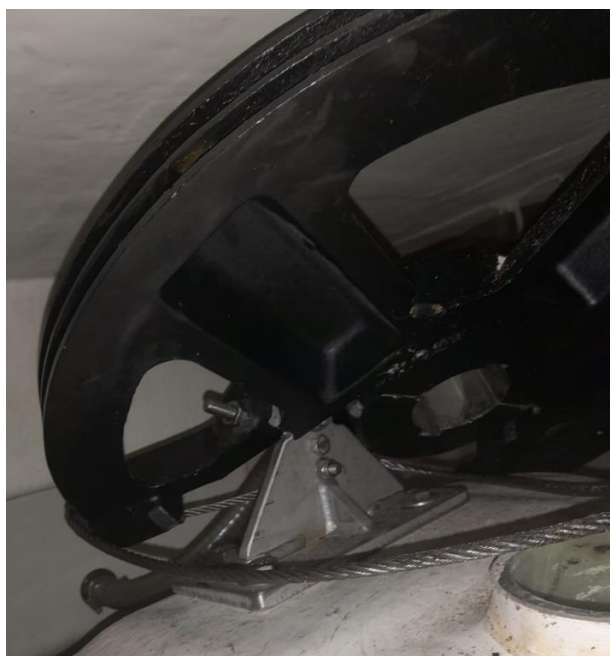
Dodatkowo w części achterpiku (skrajnik rufowy) kwadrant systemu sterowania był luźny i leżał na nierdzewnym fundamencie odboju. Element ten to ogranicznik wychylenia płetwy steru. Kwadrant<sup>9</sup> był pęknięty w miejscu spawania na prawej burcie. Linki stalowe sterujące poziome, spadły z rowka kwadrantu.

*Zdjęcie 9. Uszkodzony kwadrant sterowy*

W ocenie Komisji uszkodzenia kwadrantu systemu sterowania jachtu nastąpiły w wyniku uderzenia płetwy sterowej, kiedy jacht przemieszczał się na płyciźnie, a następnie osiadł bokiem na piaszczysto kamienistym brzegu. Uszkodzenie mechaniczne płetwy sterowej skutkowało wyrwaniem ogranicznika wychylenia steru i pęknięciem kwadrantu.

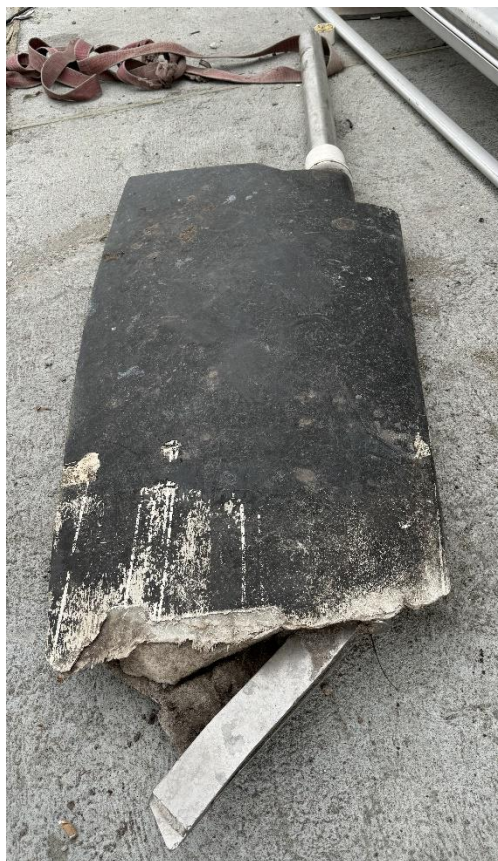
*Zdjęcie 10. Zdemontowana uszkodzona płetwa sterowa jachtu „Maui”*

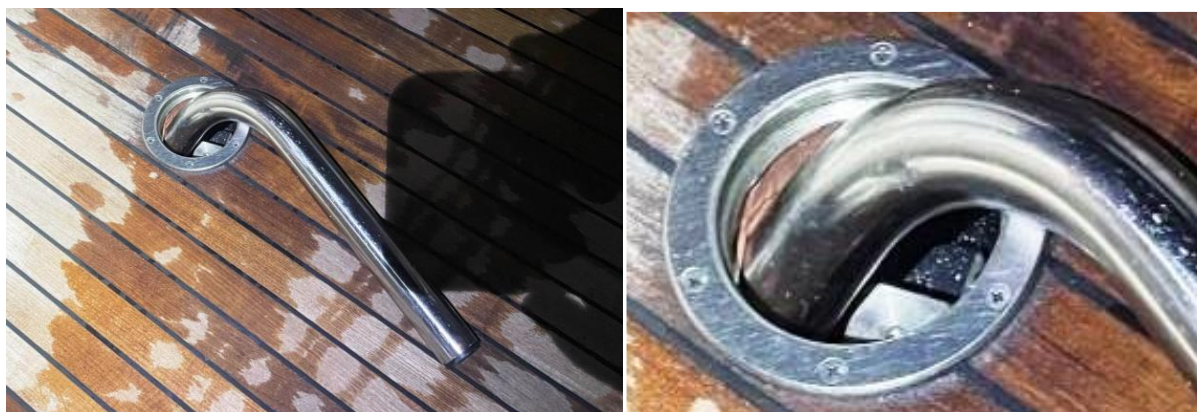
*Zdjęcie 11. Położenie rumpla awaryjnego - podczas oględzin jachtu na plaży*

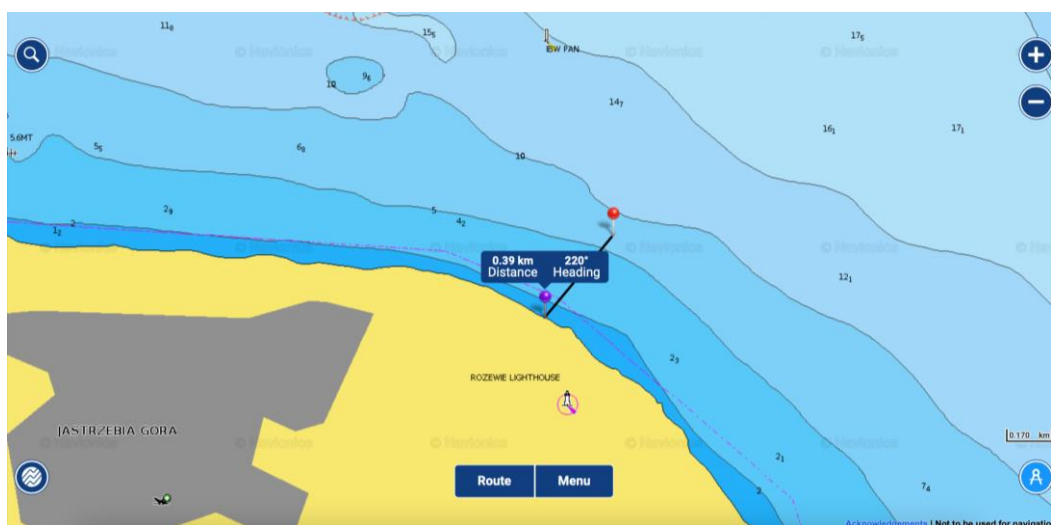
W ocenie Komisji podczas podróży morskiej jachtu do Ustki przy halsowaniu wzdłuż brzegu zbliżając się do lądu i planując zwrot na hals od lądowy, kapitan nie uwzględnił odpowiedniego zapasu czasu i odległości na wykonanie manewru zwrotu. Prowadzący jacht rozpoczął wykonanie manewru na głębokości około 12 metrów. Zanim wykonał zwrot, wybierając moment między szkwałami i z mniejszą falą, głębokość zmniejszyła się do 8.7 metrów, a odległość od lądu wynosiła około 390 m.

Rysunek 6. Odległość jachtu od brzegu w momencie wykonywania zwrotu z prawego na lewy hals

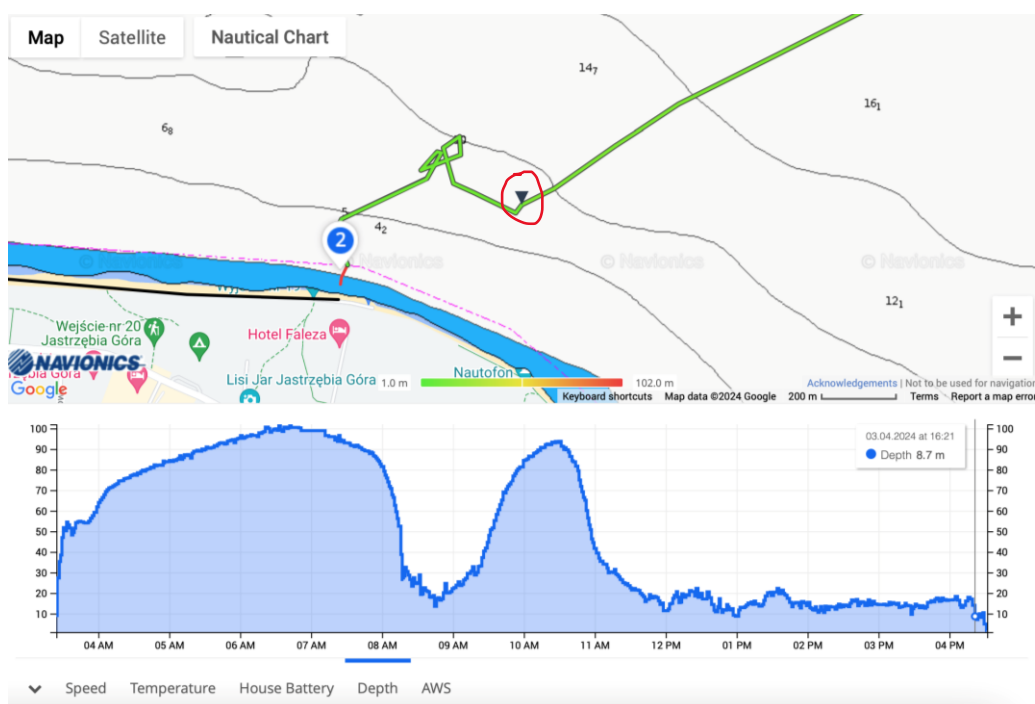
Rysunek 7. Moment rozpoczęcia zwrotu z prawego na lewy hals, głębokość 8.7 m, silnik wyłączony, prędkość 4.1kn, wiatr zmienny 18-24 w

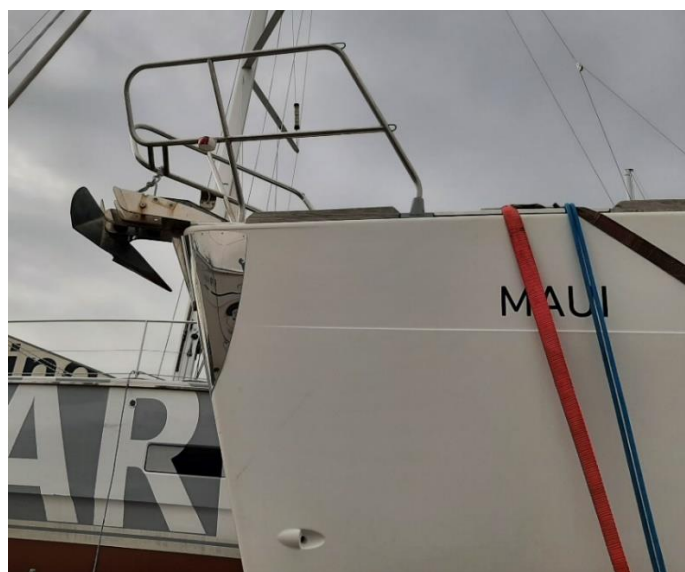
Jacht „Maui” w części dziobowej posiada kotwicę obsługiwaną windą elektryczną. Długość łańcucha kotwicznego wraz z kotwicą wynosi około 50 m. Kotwica po zwolnieniu zabezpieczenia może być użyta za pomocą przycisku windy elektrycznej lub zwolniona ręcznie. Kapitan jachtu „Maui” nie wykorzystał możliwości posłużenia się kotwicą.

*Zdjęcie 12. Kotwica jachtu „Maui” usytuowana na dziobie*

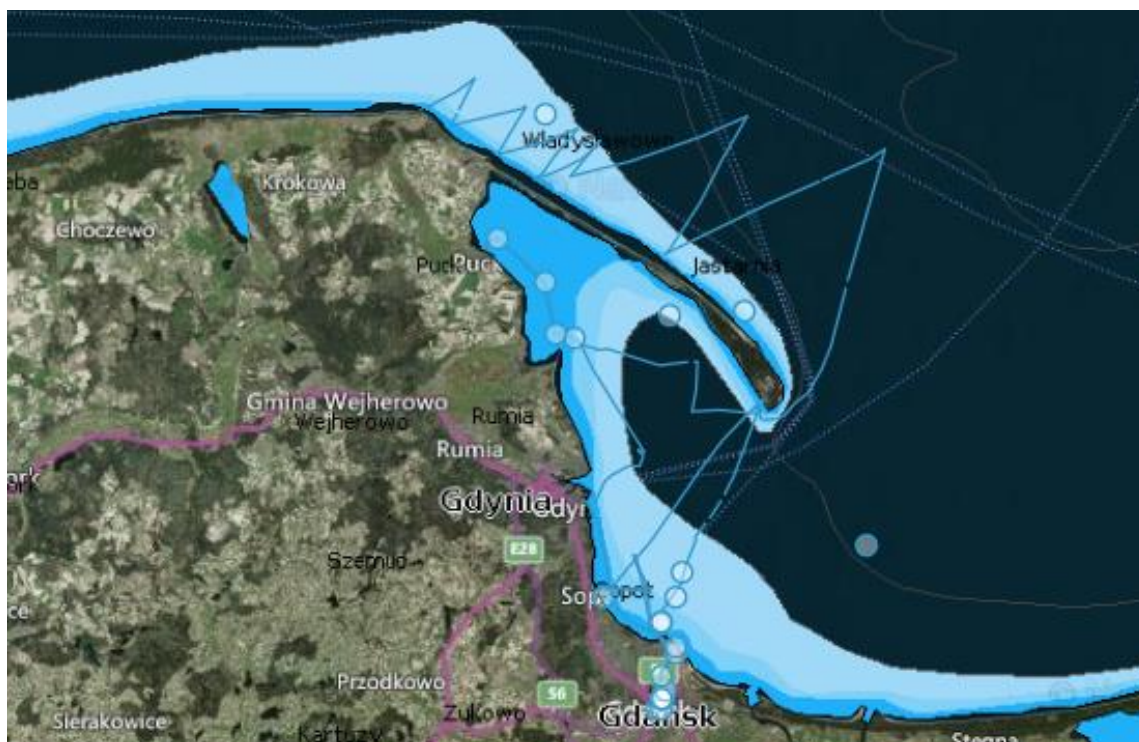
Rysunek 8. Droga jachtu „Maui” odczytana z plotera nawigacyjnego

W opinii Komisji trasa rejsu była prawidłowa, lecz zwroty z halsu do-ładowego były robione zbyt późno, zbyt blisko brzegu i nie pozostawiały miejsca na manewr awaryjny. Według zapisu śladu jachtu ostatni zwrot tuż przed wypadkiem wykonano przy głębokości ok. 8.7 metra. W takich warunkach pogodowych, mając na uwadze dobrą praktykę żeglarską i morską, zwroty powinny być wykonywane przed izobatą 20 metrów.
