## DOKUMENTACJA FOTOGRAFICZNA

### Załącznik nr 2

do Raportu końcowego z realizacji działań określonych w PZŚ  
dla Kontraktu 3A.5

| Kontrakt<br>Zadanie | 3A.5 Budowa wrót przeciwpowodziowych<br>w ciągu lewego wału przeciwpowodziowego<br>w rejonie ujęć wody dla huty im. Sendzimira w Krakowie |

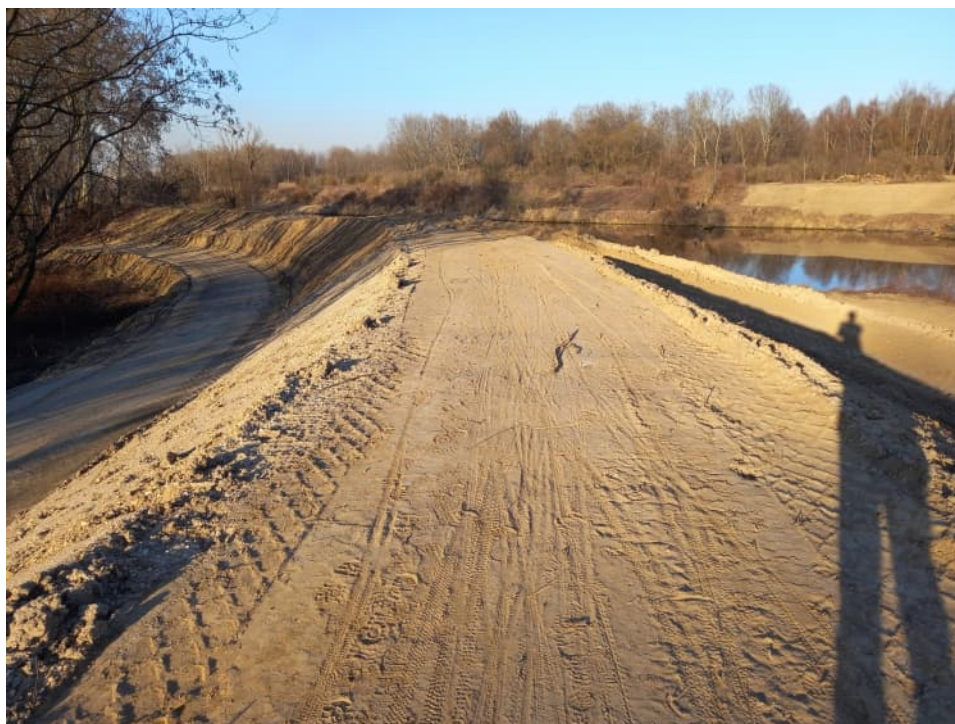
Foto. 1. Stan terenu budowy w pierwszym miesiącu okresu realizacji robót – wał przeciwpowodziowy na zachodnim brzegu kanału portu Kujawy, stan w trzeciej dekadzie marca 2022 r. (widok w kierunku północnym).

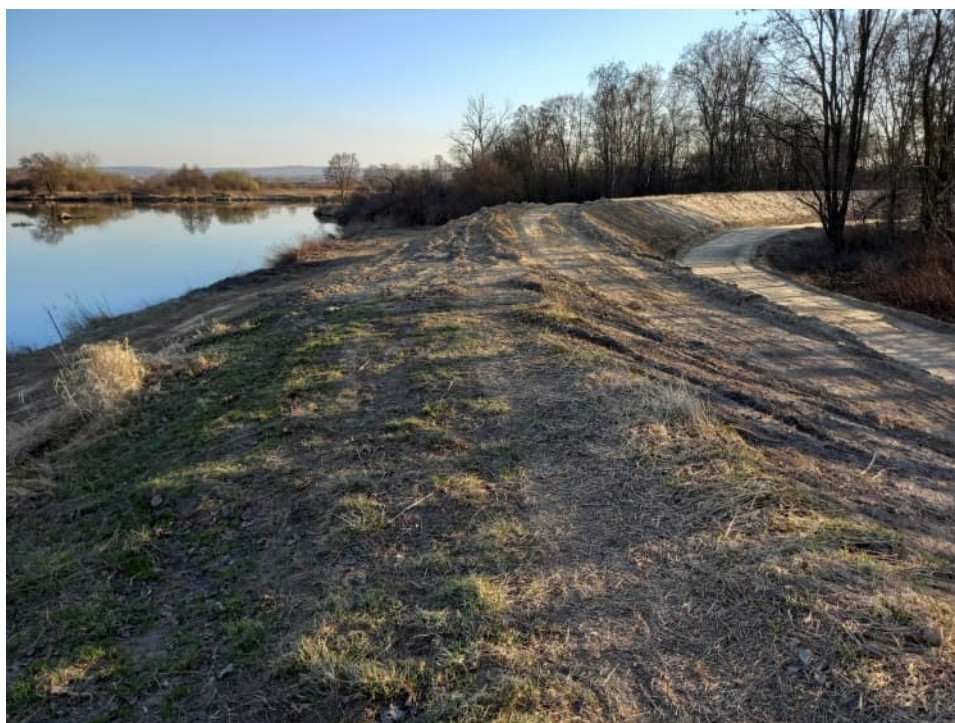
Foto. 2. Stan terenu budowy w pierwszym miesiącu okresu realizacji robót – wał przeciwpowodziowy na zachodnim brzegu kanału portu Kujawy, stan w trzeciej dekadzie marca 2022 r. (widok w kierunku południowym).

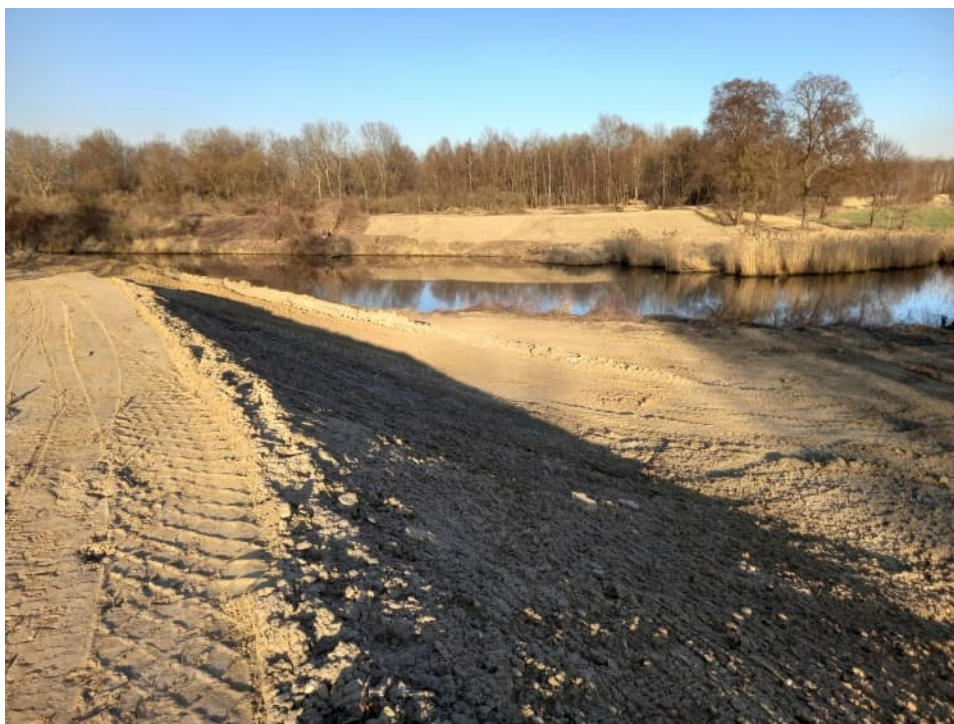
Foto. 3. Stan terenu budowy w pierwszym miesiącu okresu realizacji robót – teren budowy bramy przeciwpowodziowej – część południowa, stan w trzeciej dekadzie marca 2022 r. (widok w kierunku wschodnim).

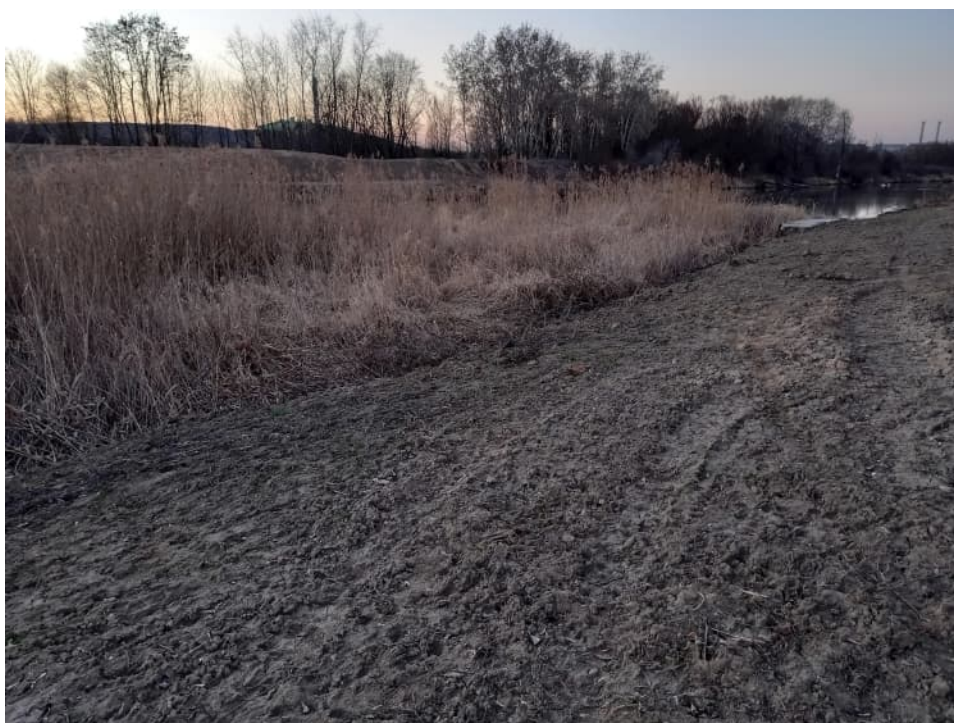
Foto. 4. Stan terenu budowy w pierwszym miesiącu okresu realizacji robót – teren budowy bramy przeciwpowodziowej – część południowa, stan w trzeciej dekadzie marca 2022 r. (widok w kierunku północno-zachodnim).

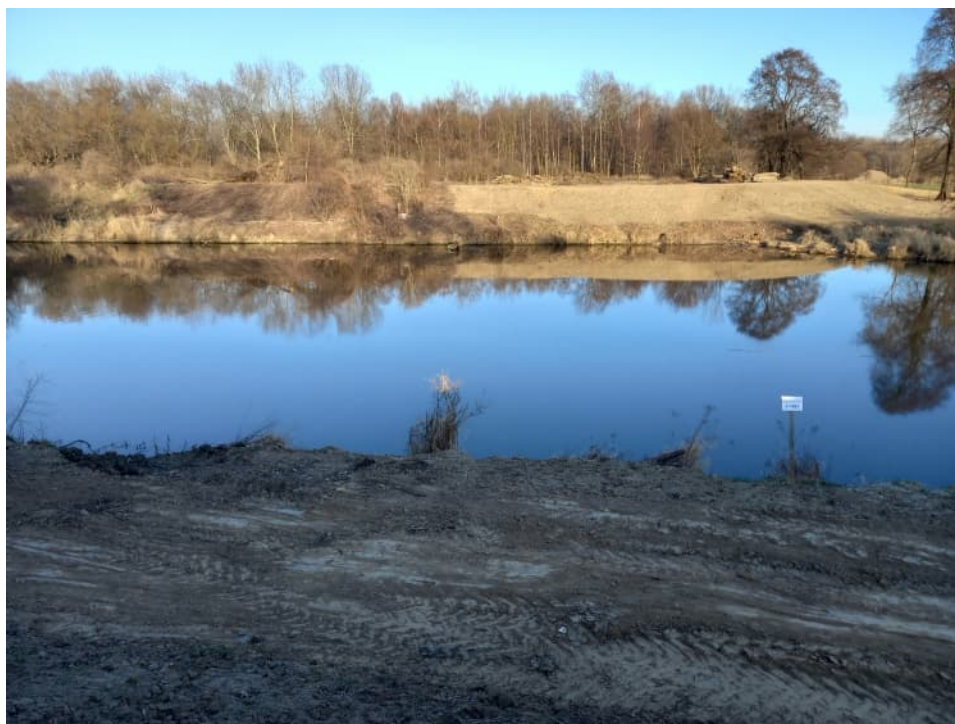
Foto. 5. Stan terenu budowy w pierwszym miesiącu okresu realizacji robót – teren budowy bramy przeciwpowodziowej – część środkowa, stan w trzeciej dekadzie marca 2022 r. (widok w kierunku wschodnim).

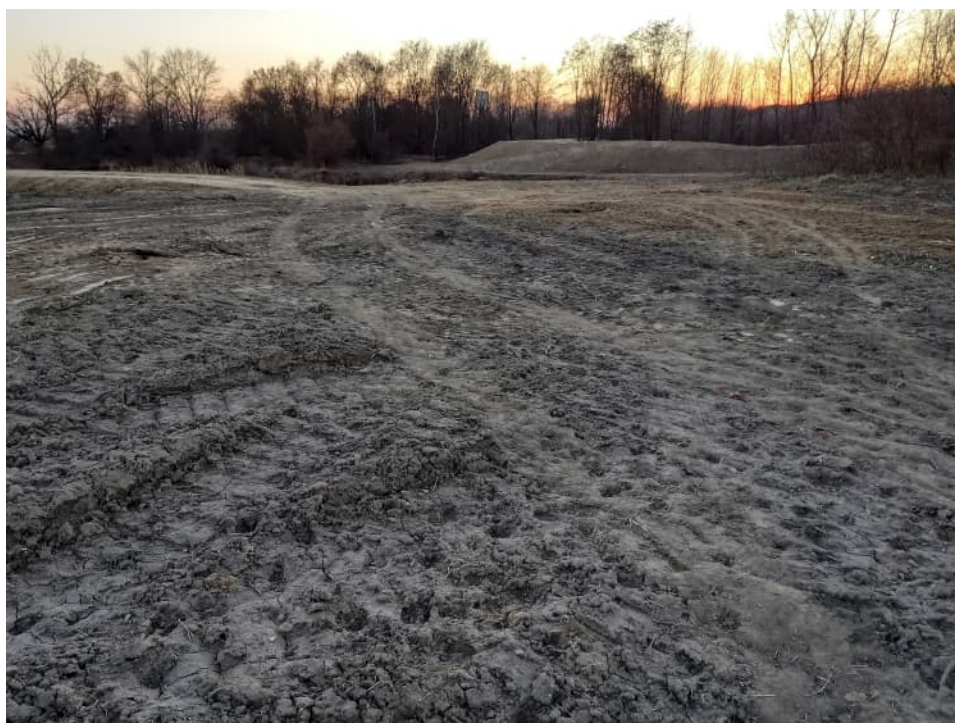
Foto. 6. Stan terenu budowy w pierwszym miesiącu okresu realizacji robót – teren budowy bramy przeciwpowodziowej – część środkowa, stan w trzeciej dekadzie marca 2022 r. (widok w kierunku zachodnim).

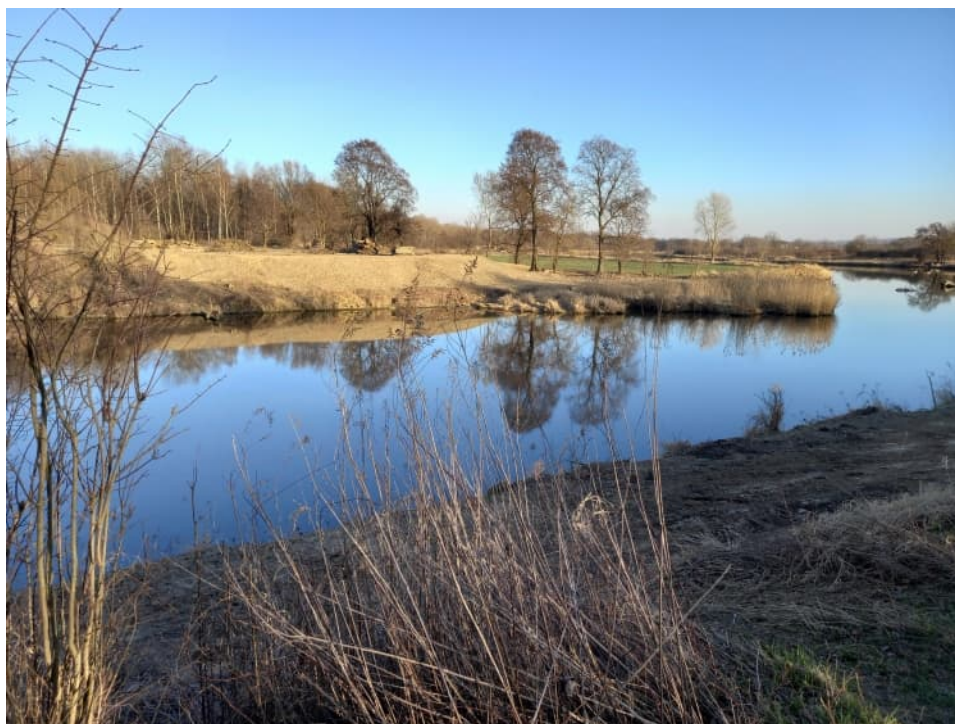
Foto. 7. Stan terenu budowy w pierwszym miesiącu okresu realizacji robót – teren budowy bramy przeciwpowodziowej – część północna, stan w trzeciej dekadzie marca 2022 r. (widok w kierunku południowo-wschodnim).

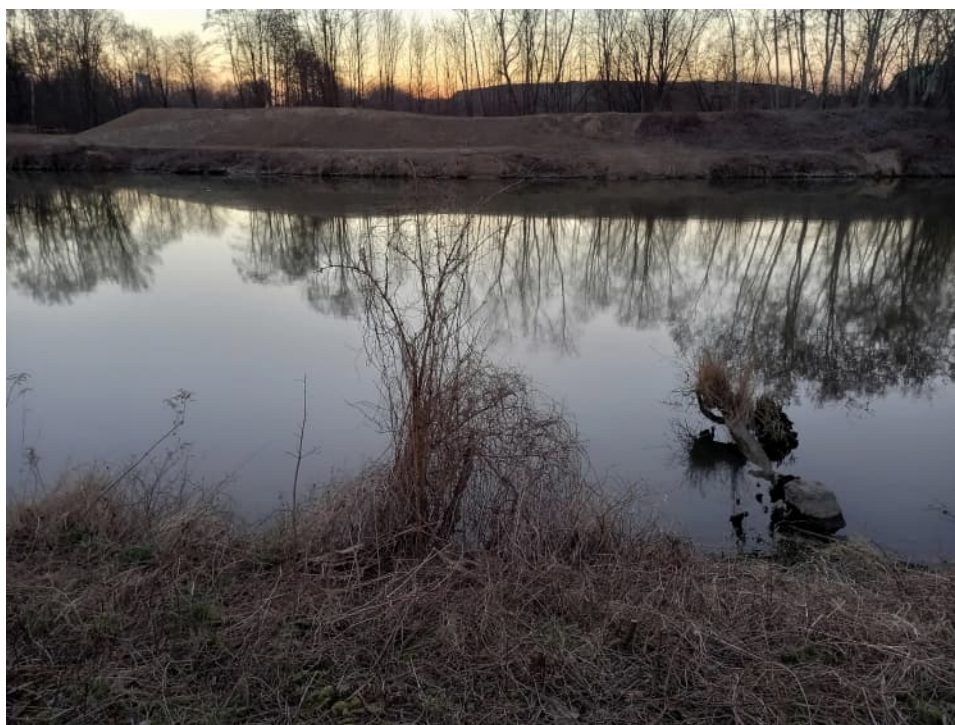
Foto. 8. Stan terenu budowy w pierwszym miesiącu okresu realizacji robót – teren budowy bramy przeciwpowodziowej – część północna, stan w trzeciej dekadzie marca 2022 r. (widok w kierunku zachodnim).

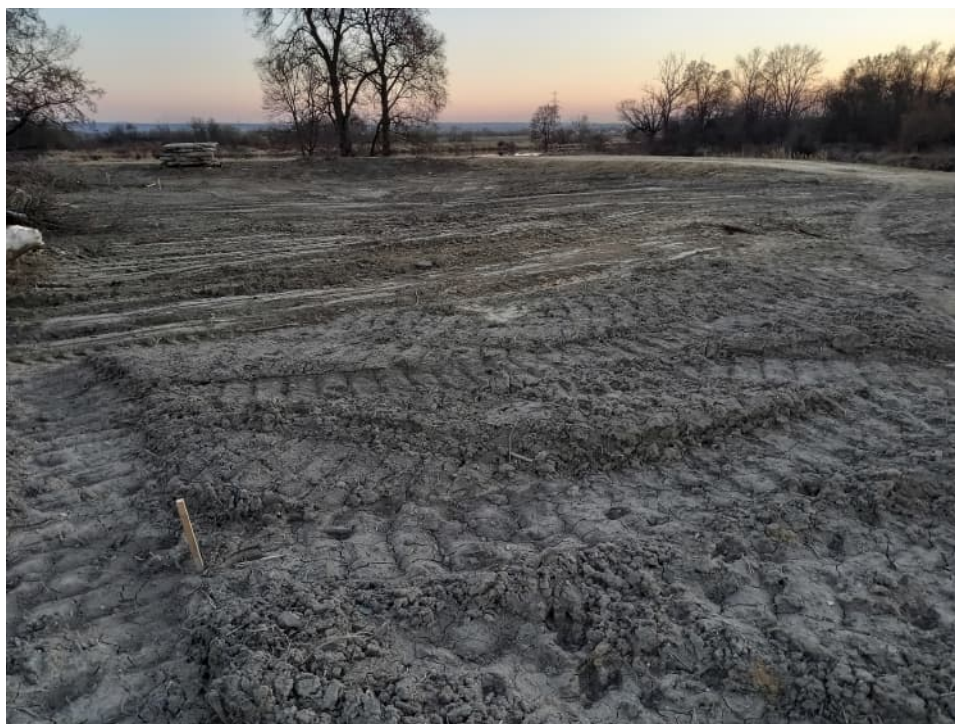
Foto. 9. Stan terenu budowy w pierwszym miesiącu okresu realizacji robót – teren budowy placu manewrowego na wschodnim brzegu kanału portu Kujawy, stan w trzeciej dekadzie marca 2022 r. (widok w kierunku południowym).

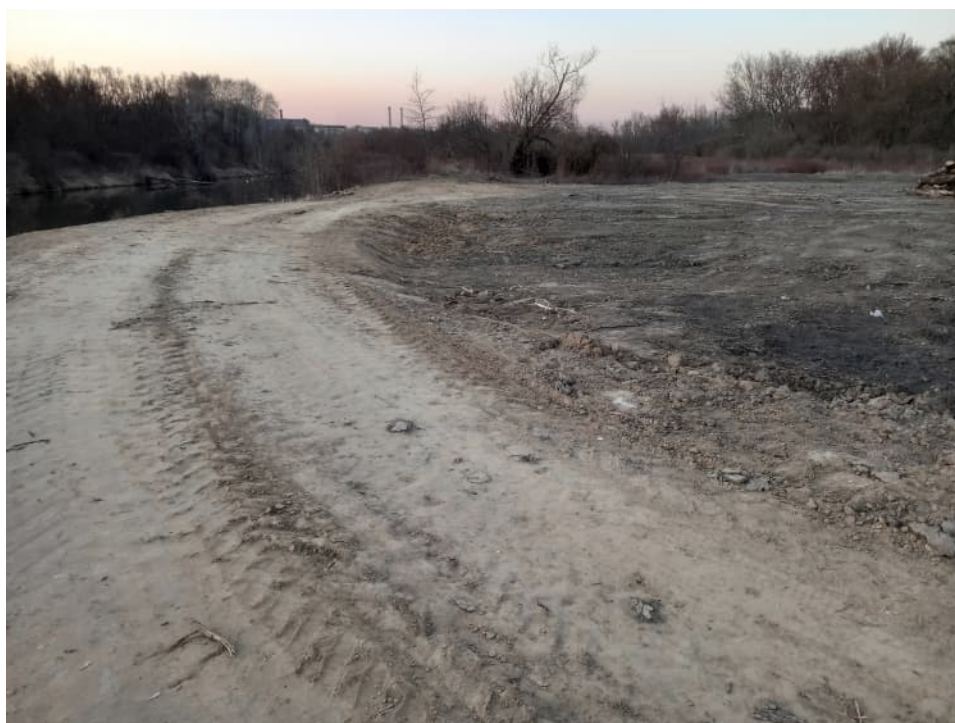
Foto. 10. Stan terenu budowy w pierwszym miesiącu okresu realizacji robót – teren budowy placu manewrowego na wschodnim brzegu kanału portu Kujawy, stan w trzeciej dekadzie marca 2022 r. (widok w kierunku północnym).

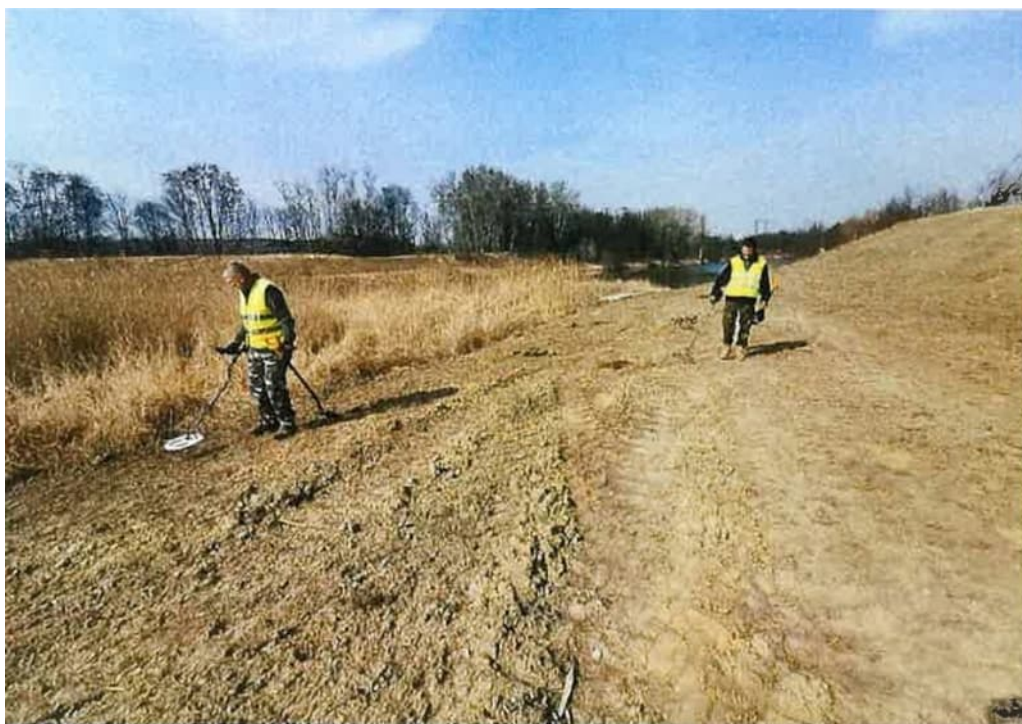
Foto. 11. Kontrola nadzoru saperskiego przed rozpoczęciem robót, stan w drugiej dekadzie marca 2022 r. (widok w kierunku północnym).

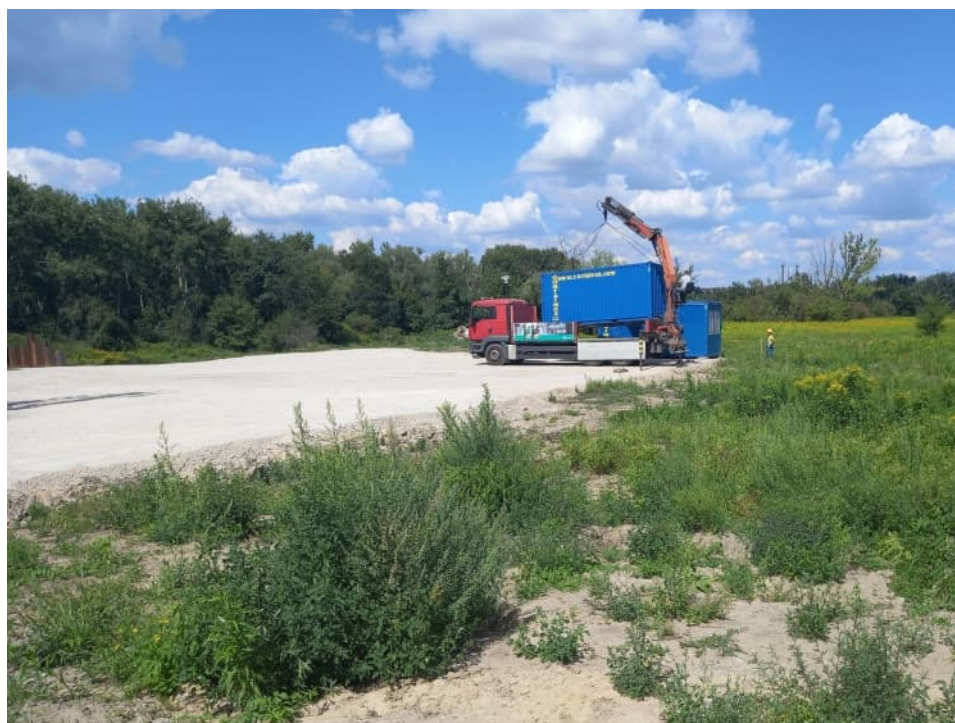
Foto. 12. Organizacja nowego zaplecza budowy na wschodnim brzegu kanału portu Kujawy, stan w pierwszej dekadzie sierpnia 2022 r. (widok w kierunku północnym).

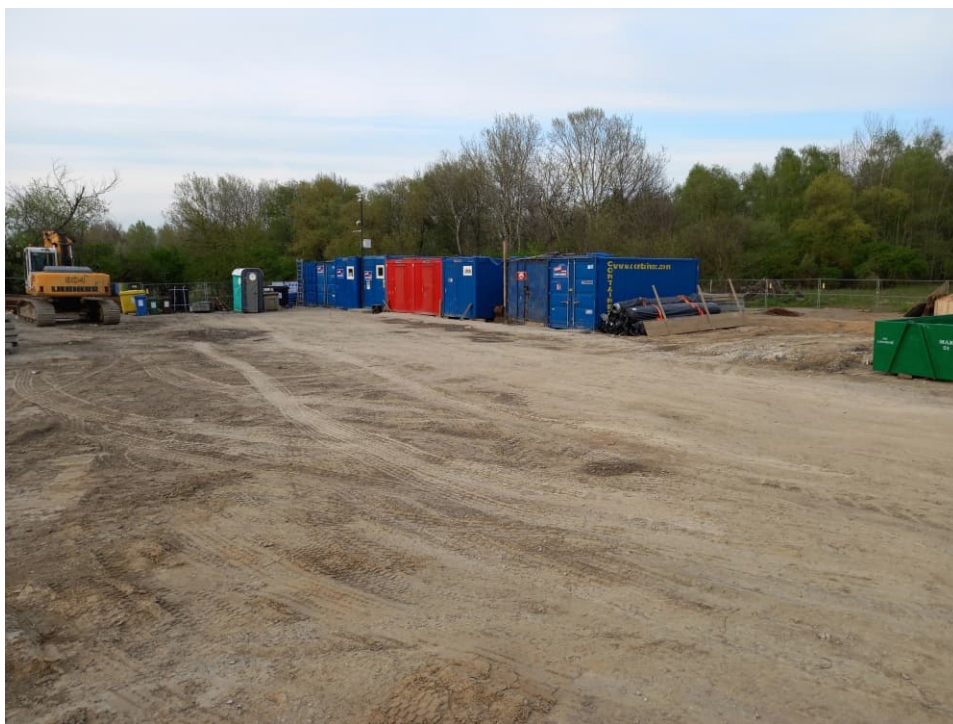
Foto. 13. Zaplecze budowy na wschodnim brzegu kanału portu Kujawy, stan w trzeciej dekadzie kwietnia 2023 r. (widok w kierunku północnym).

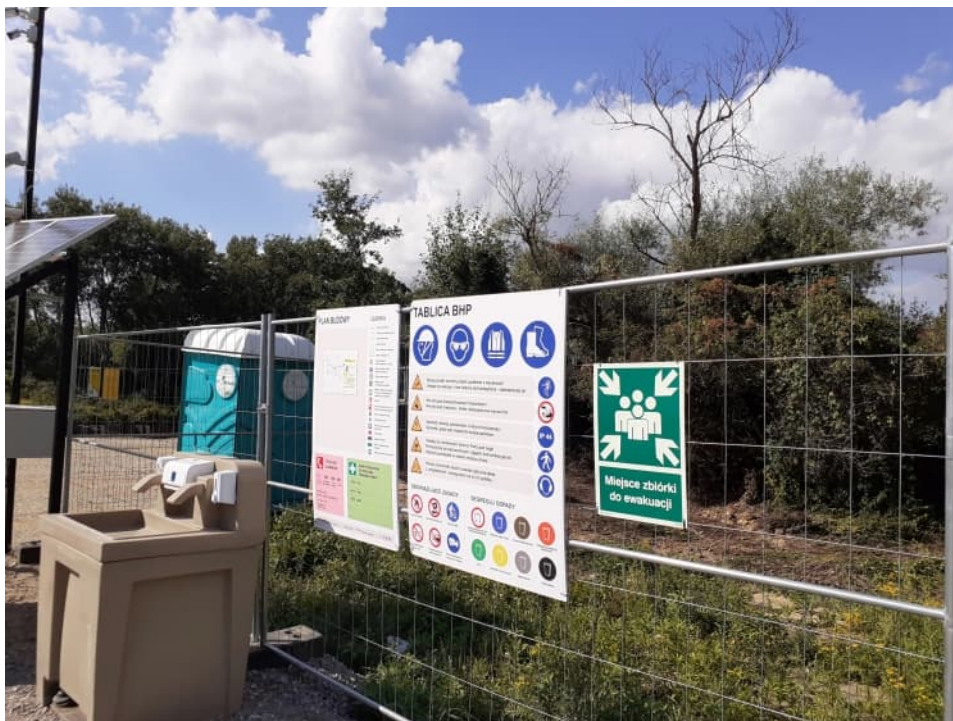
Foto. 14. Tablica informacyjna BHP na zapleczu budowy, stan w trzeciej dekadzie sierpnia 2022 r. (widok w kierunku północnym).

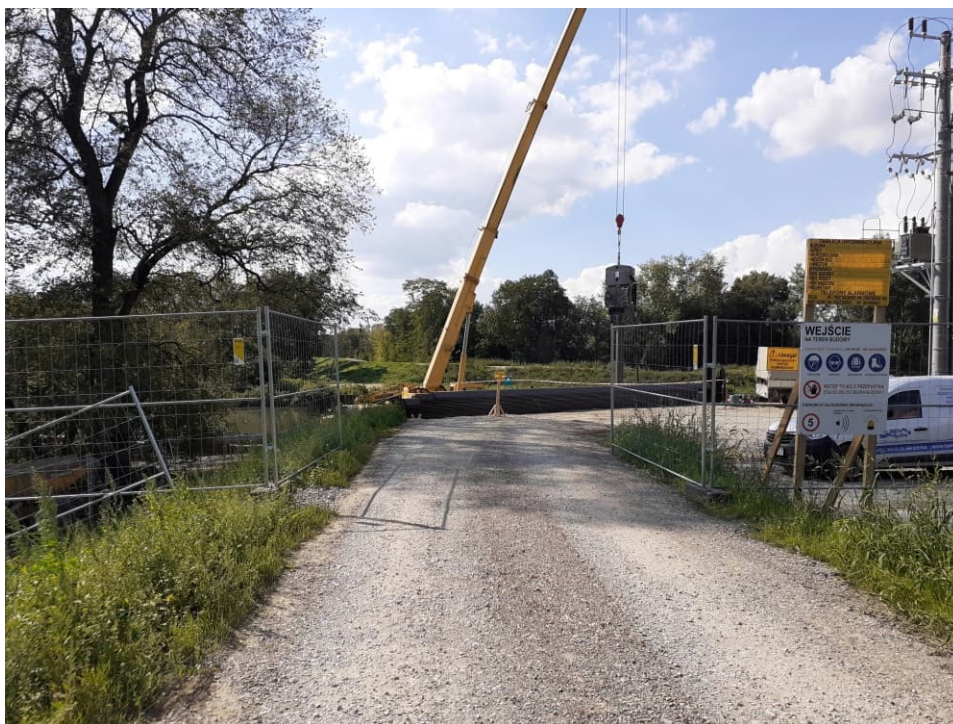
Foto. 15. Oznakowanie terenu budowy na wschodnim brzegu kanału portu Kujawy, stan w trzeciej dekadzie czerwca 2023 r. (widok w kierunku zachodnim).

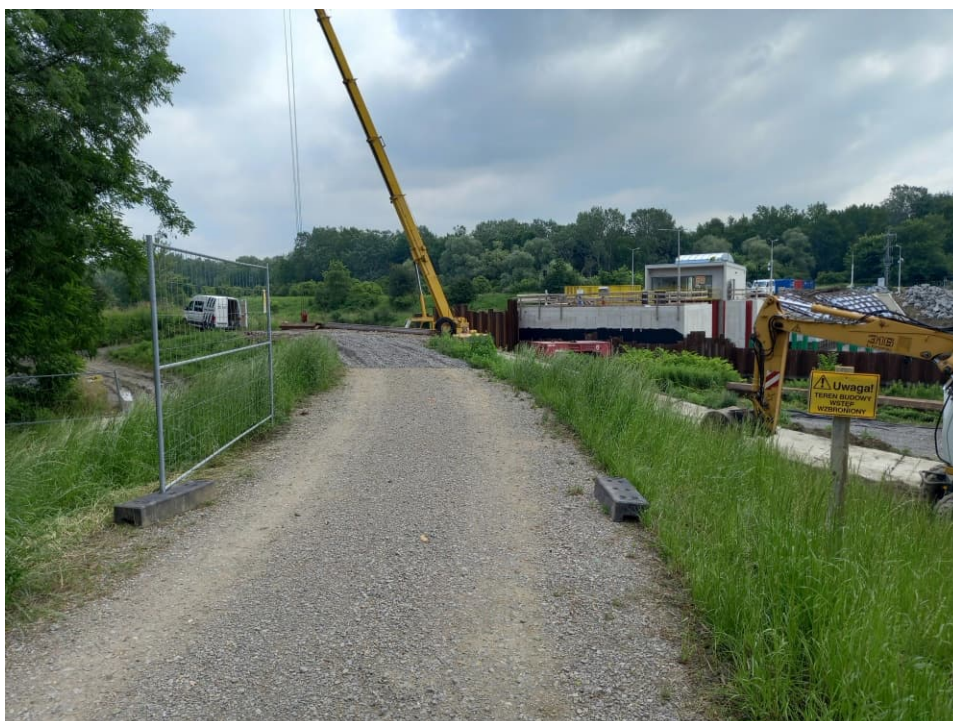
Foto. 16. Oznakowanie terenu budowy na zachodnim brzegu kanału portu Kujawy, stan w trzeciej dekadzie czerwca 2023 r. (widok w kierunku północno-wschodnim).

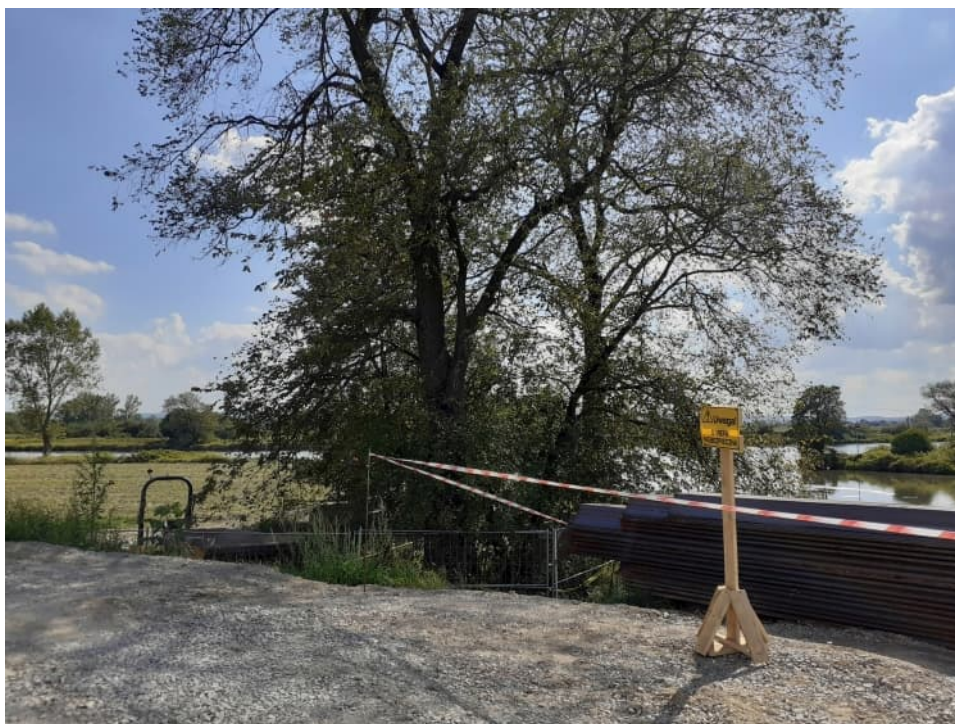
Foto. 17. Zabezpieczenie miejsc niebezpiecznych,  
stan w trzeciej dekadzie sierpnia 2022 r.  
(widok w kierunku południowym).

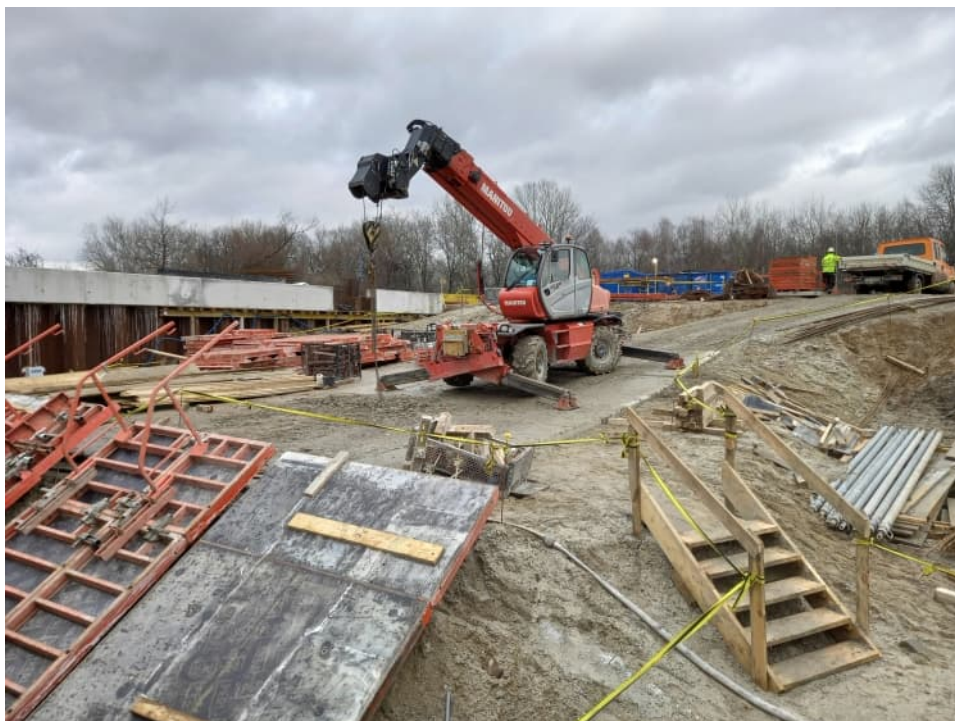
Foto. 18. Zabezpieczenie miejsc niebezpiecznych,  
stan w trzeciej dekadzie stycznia 2023 r.  
(widok w kierunku północno-wschodnim).

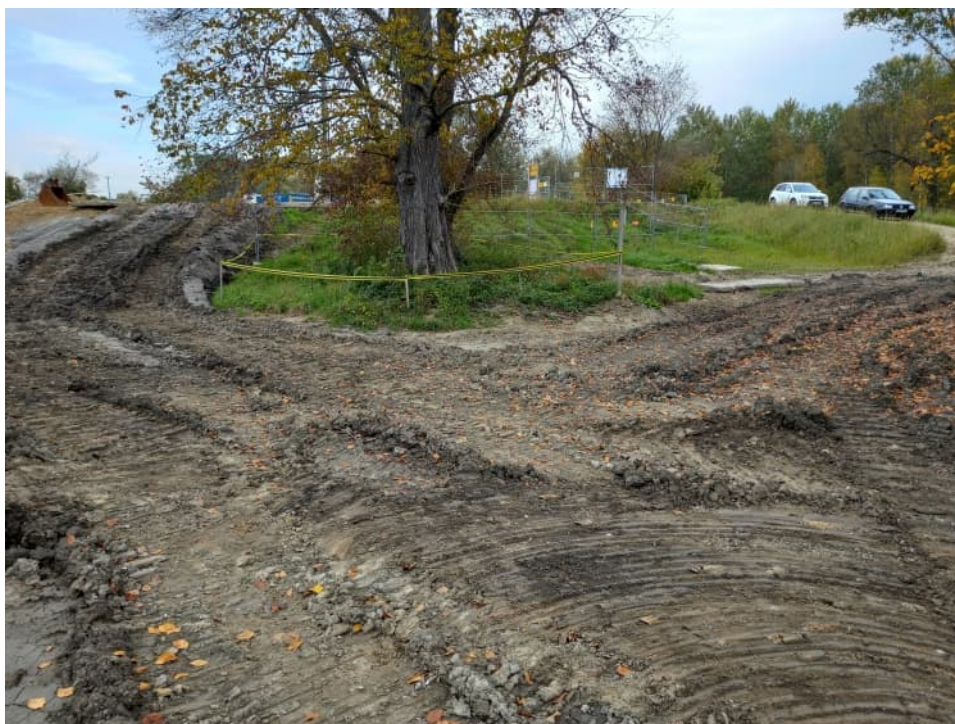
Foto. 19. Zabezpieczenie drzew nie planowanych do wycinki, stan w drugiej dekadzie października 2022 r. (widok w kierunku północnym).

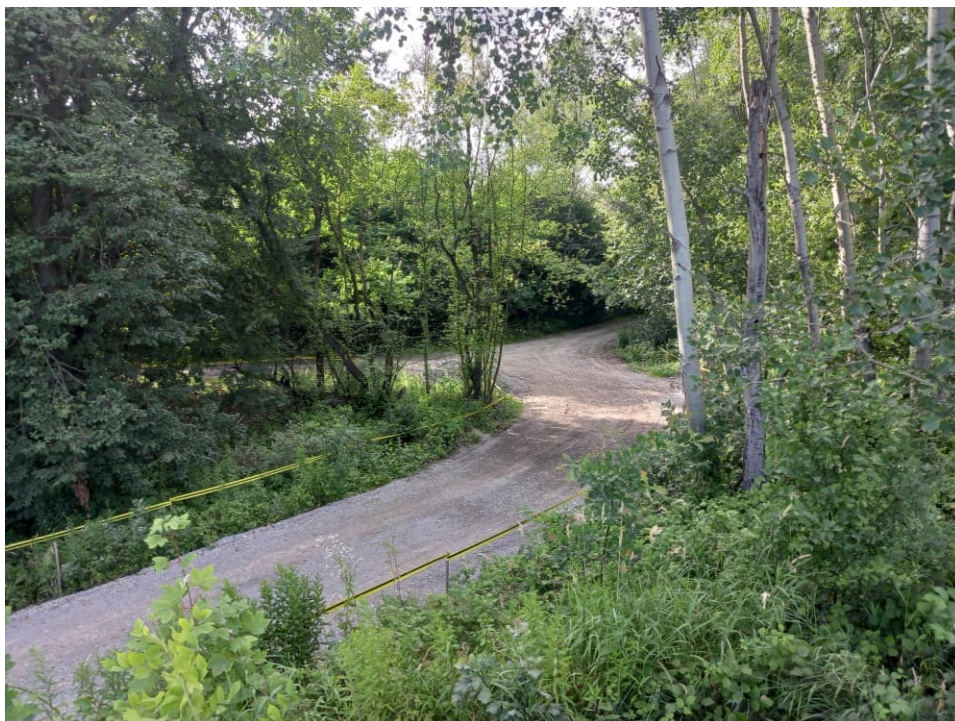
Foto. 20. Zabezpieczenie drzew nie planowanych do wycinki, stan w drugiej dekadzie lipca 2023 r. (widok w kierunku północno-zachodnim).

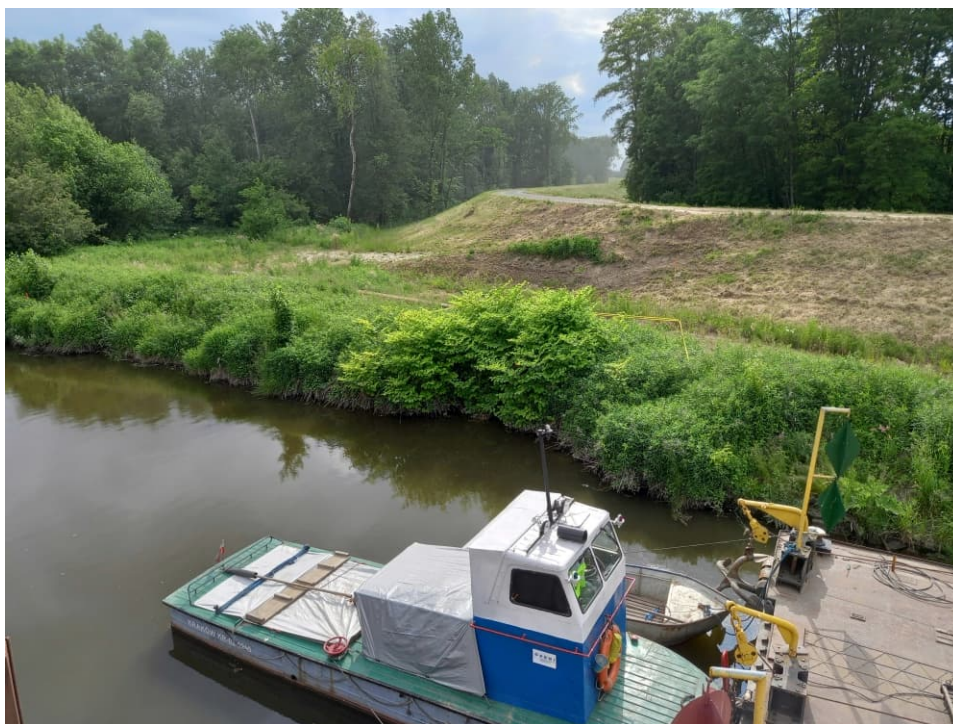
Foto. 21. Zapobieganie rozprzestrzenianiu obcych gatunków roślin inwazyjnych – wygrodzenie stanowiska rdestowca na zachodnim brzegu kanału portu Kujawy, stan w trzeciej dekadzie maja 2023 r. (widok w kierunku zachodnim).

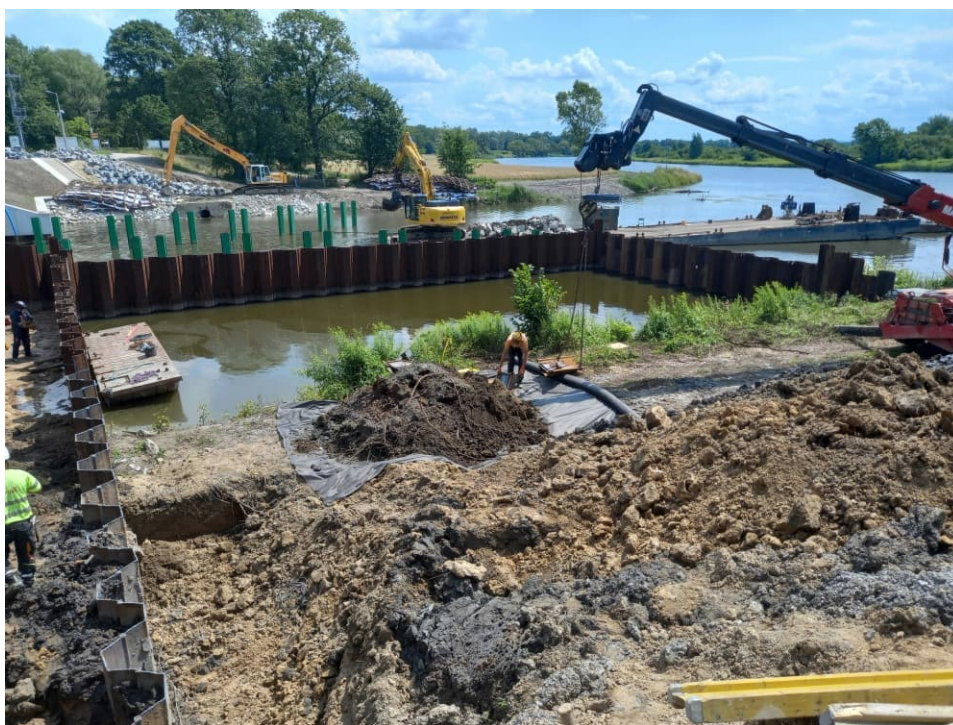
Foto. 22. Zapobieganie rozprzestrzenianiu obcych gatunków roślin inwazyjnych – zabezpieczenie mas ziemnych z wykopanymi korzeniami rdestowca, stan w drugiej dekadzie lipca 2023 r. (widok w kierunku wschodnim).

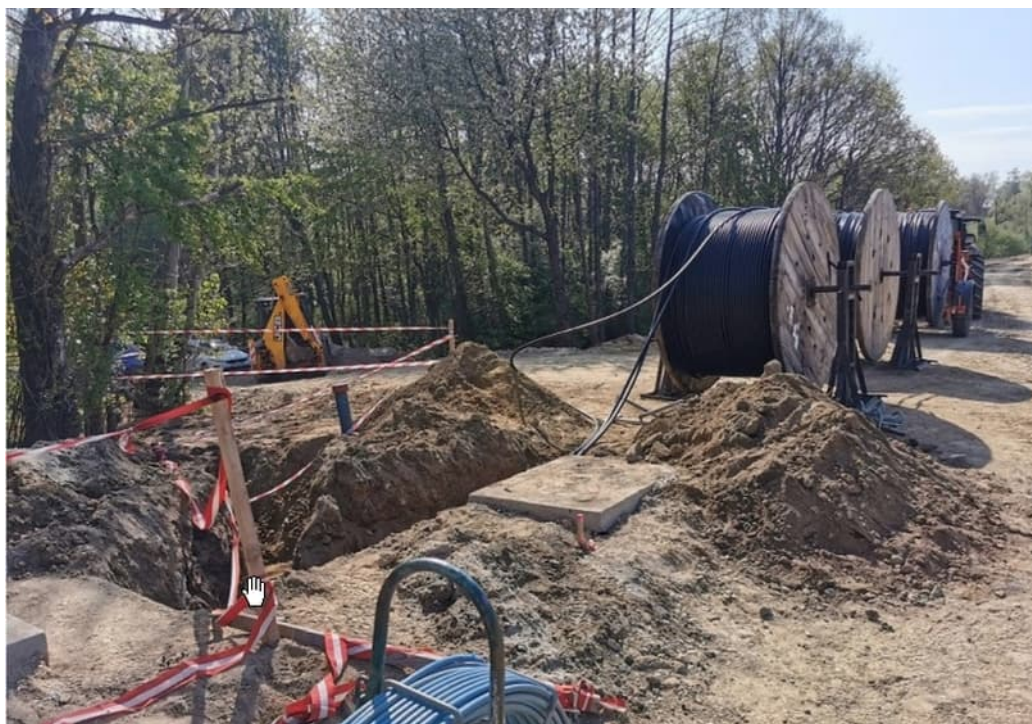
Foto. 23. Układanie kabla elektrycznego do zasilania bramy przeciwpowodziowej – prace na odcinku wzdłuż lewobrzeżnego wału przeciwpowodziowego Wisły, stan w pierwszej dekadzie maja 2022 r. (widok w kierunku wschodnim).

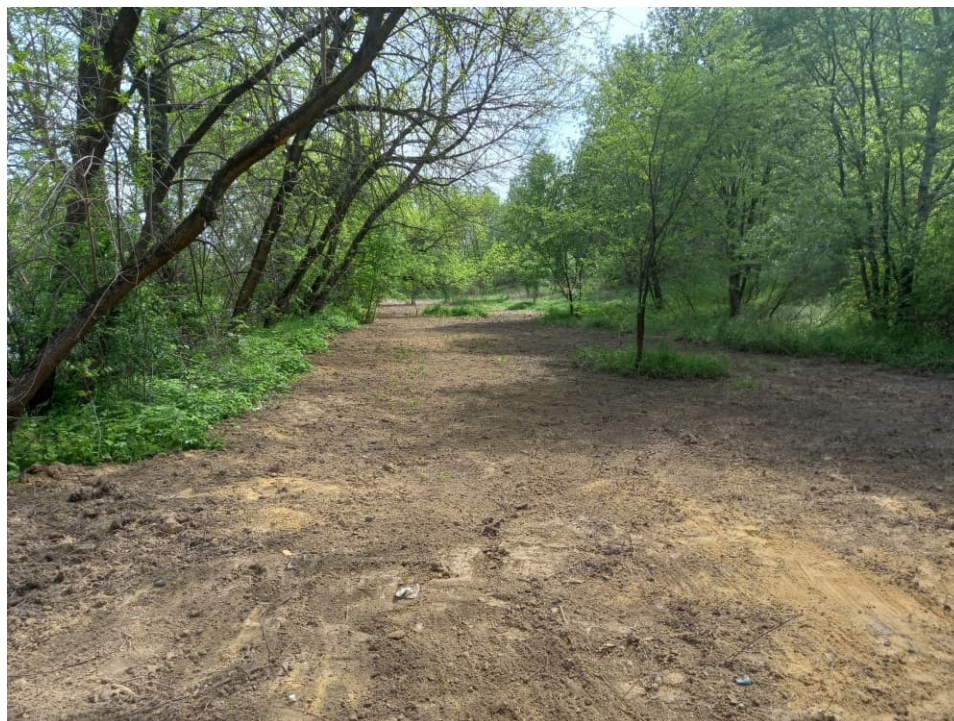
Foto. 24. Układanie kabla elektrycznego do zasilania bramy przeciwpowodziowej – uporządkowanie terenu po pracach na odcinku wzdłuż ulicy Dymarek, stan w drugiej dekadzie maja 2022 r. (widok w kierunku południowym).

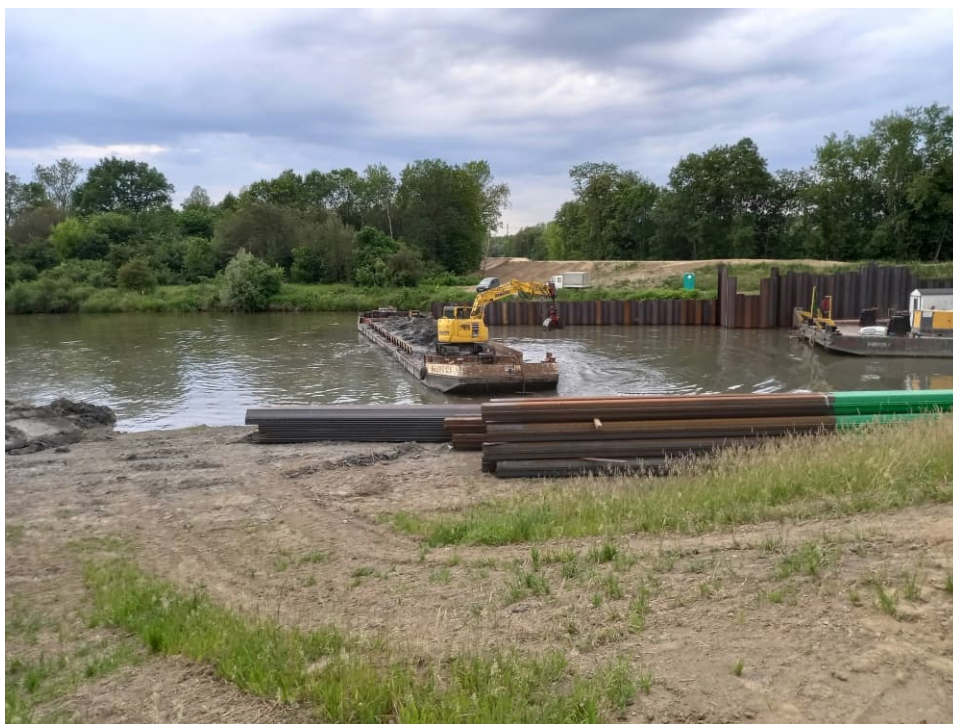
Foto. 25. Pogłębianie dna kanału portu Kujawy na południe od bramy przeciwpowodziowej, stan w pierwszej dekadzie czerwca 2022 r. (widok w kierunku zachodnim).

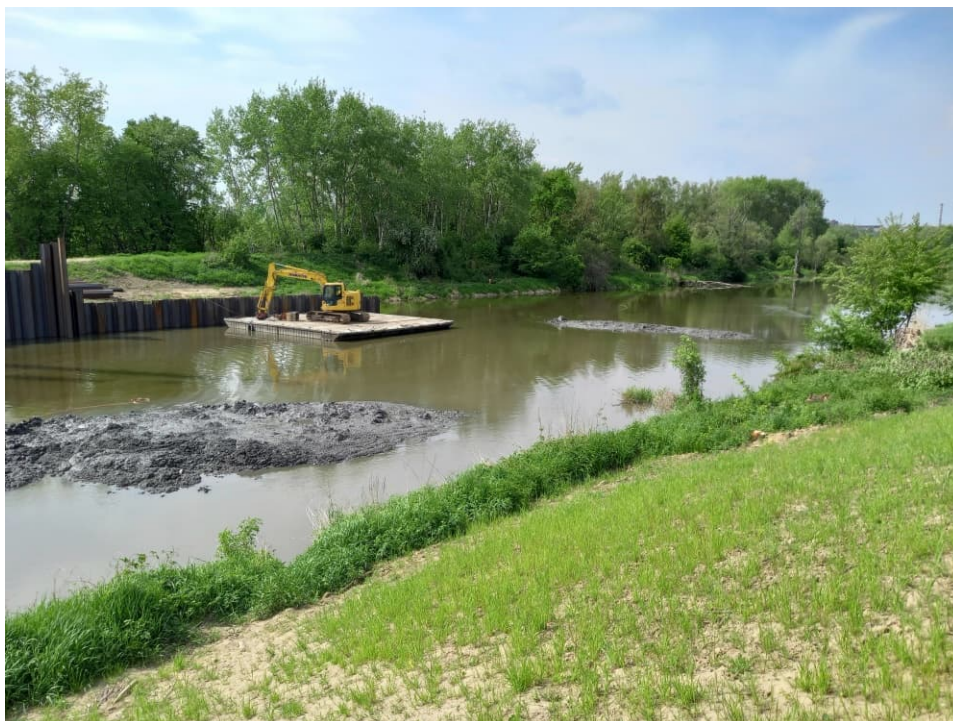
Foto. 26. Pogłębianie dna kanału portu Kujawy na północ od bramy przeciwpowodziowej, stan w drugiej dekadzie maja 2022 r. (widok w kierunku północnym).

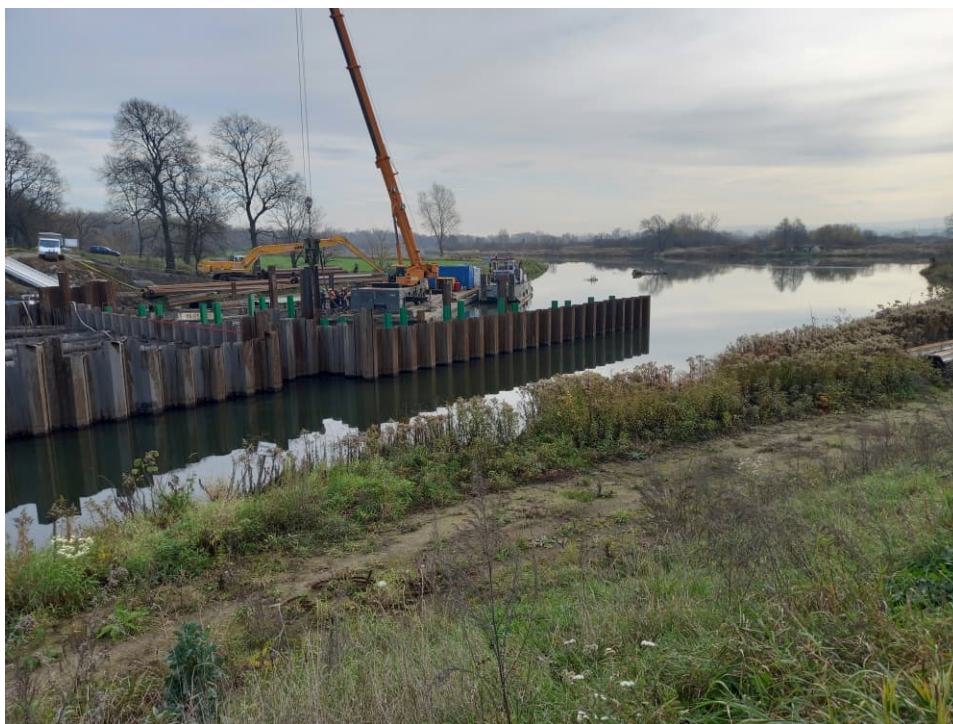
Foto. 27. Pograżanie ścianek szczelnych w korycie kanału portu Kujawy, stan w pierwszej dekadzie listopada 2022 r. (widok w kierunku południowym).

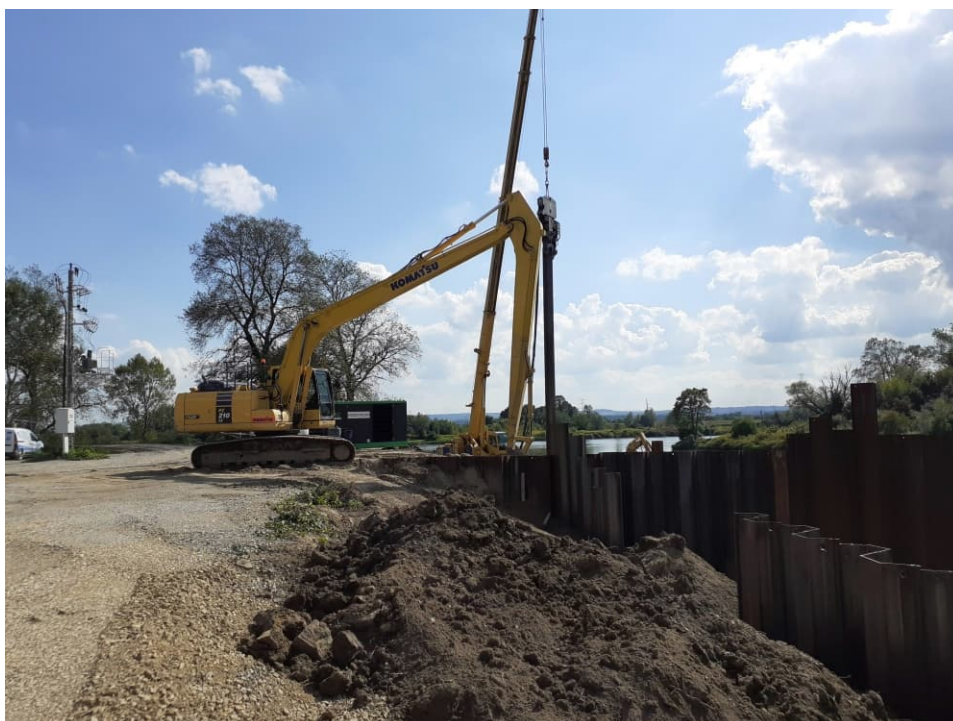
Foto. 28. Pograżanie ścianek szczelnych w korycie kanału portu Kujawy, stan w trzeciej dekadzie sierpnia 2022 r. (widok w kierunku południowym).

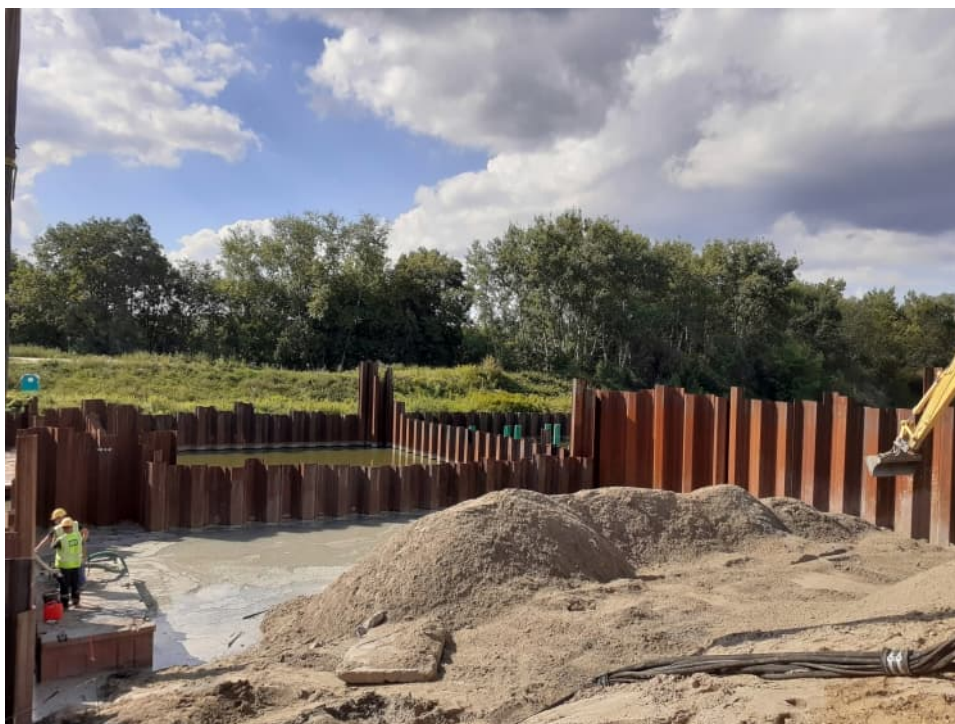
Foto. 29. Teren budowy bramy przeciwpowodziowej i dowiązania wału na wschodnim brzegu kanału portu Kujawy, stan w trzeciej dekadzie sierpnia 2022 r. (widok w kierunku zachodnim).

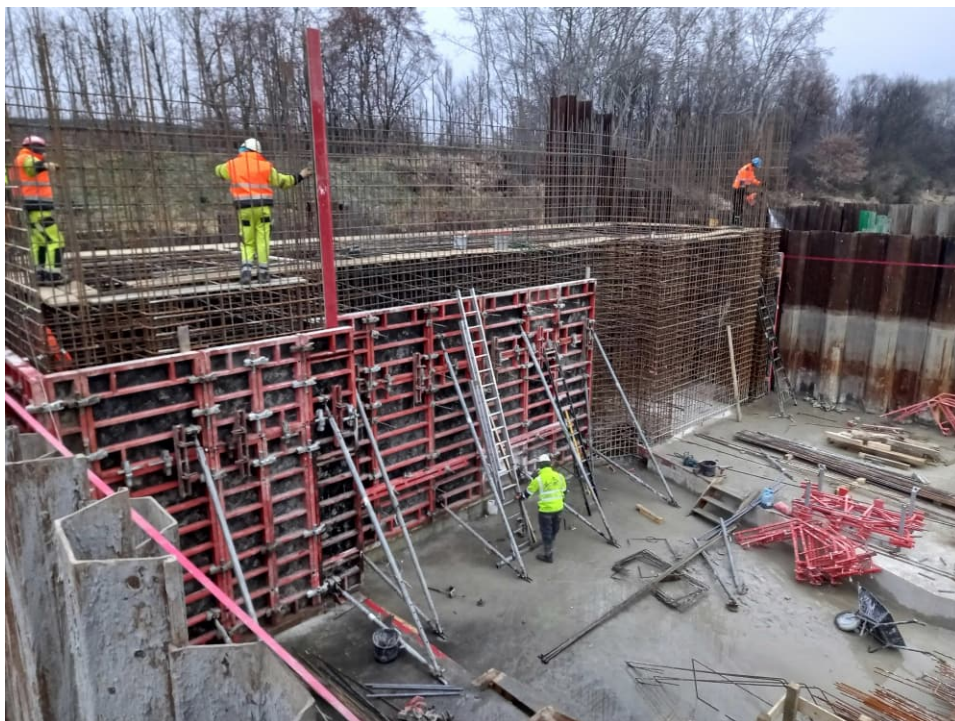
Foto. 30. Teren budowy bramy przeciwpowodziowej w korycie kanału portu Kujawy, stan w trzeciej dekadzie listopada 2022 r. (widok w kierunku zachodnim).

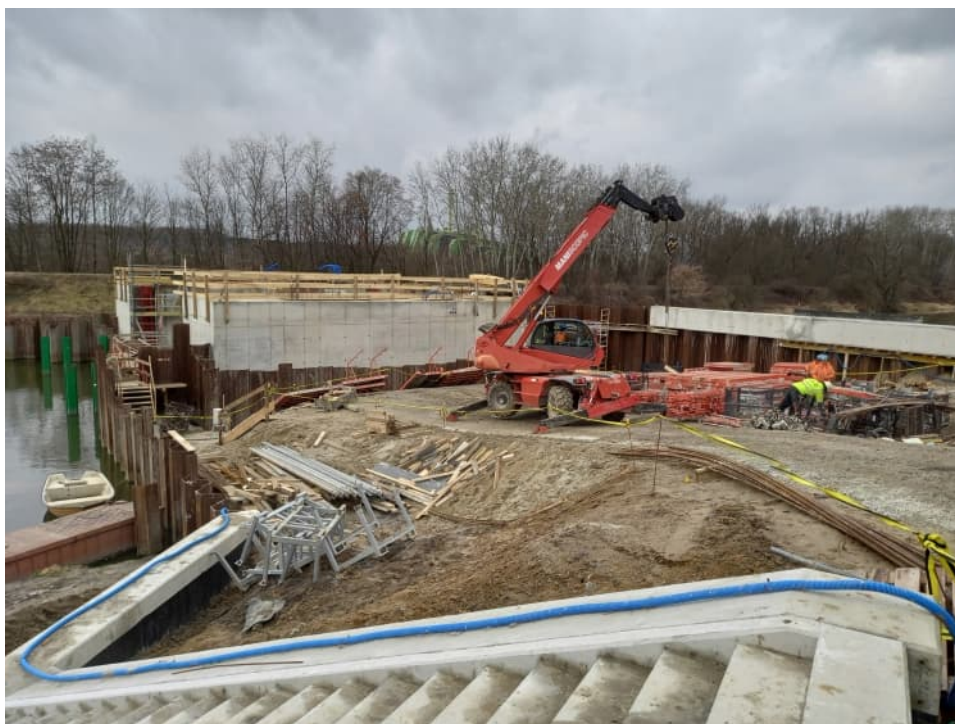
Foto. 31. Teren budowy bramy przeciwpowodziowej i dowiązania wału na wschodnim brzegu kanału portu Kujawy, stan w trzeciej dekadzie stycznia 2023 r. (widok w kierunku zachodnim).
