## DOKUMENTACJA FOTOGRAFICZNA

### Załącznik nr 2

do Raportu końcowego z realizacji działań określonych w PZŚ  
dla Kontraktu 3A.5

| Kontrakt<br>Zadanie | 3A.5 Budowa wrót przeciwpowodziowych<br>w ciągu lewego wału przeciwpowodziowego<br>w rejonie ujęć wody dla huty im. Sendzimira w Krakowie |

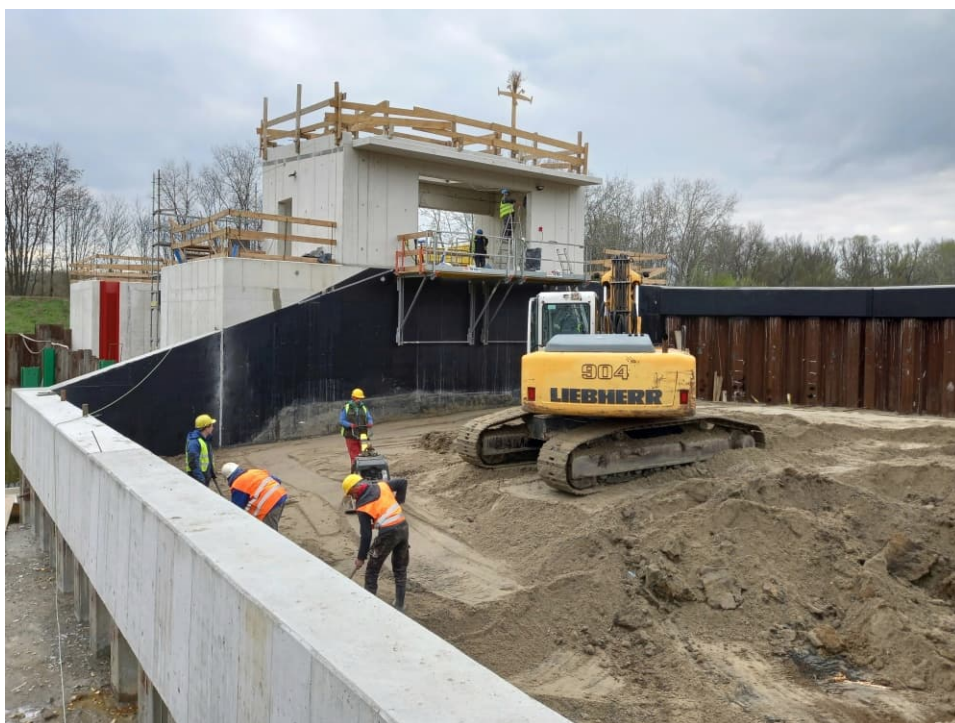
Foto. 32. Teren budowy bramy przeciwpowodziowej i dowiązania wału na wschodnim brzegu kanału portu Kujawy, stan w drugiej dekadzie kwietnia 2023 r. (widok w kierunku zachodnim).

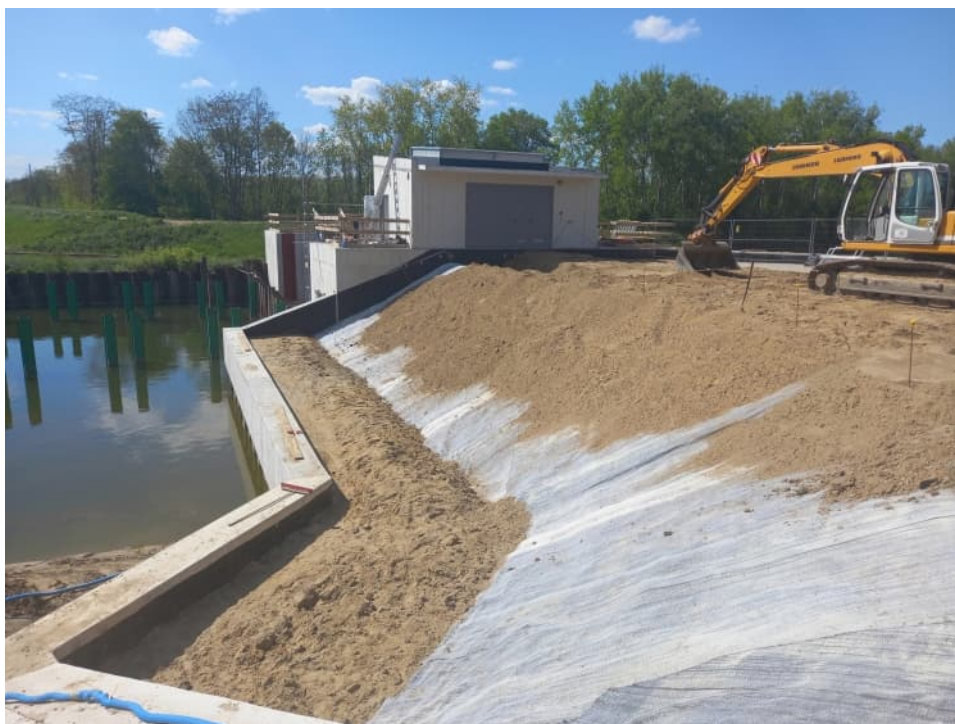
Foto. 33. Teren budowy bramy przeciwpowodziowej i dowiązania wału na wschodnim brzegu kanału portu Kujawy, stan w drugiej dekadzie maja 2023 r. (widok w kierunku zachodnim).

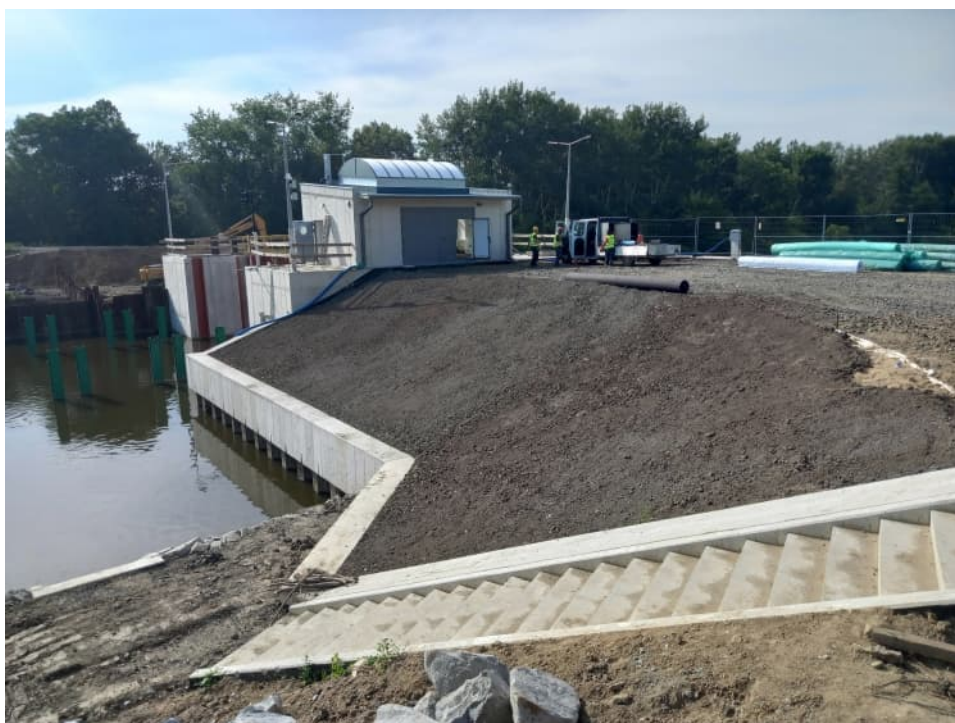
Foto. 34. Teren budowy bramy przeciwpowodziowej i dowiązania wału na wschodnim brzegu kanału portu Kujawy, stan w drugiej dekadzie lipca 2023 r. (widok w kierunku zachodnim).

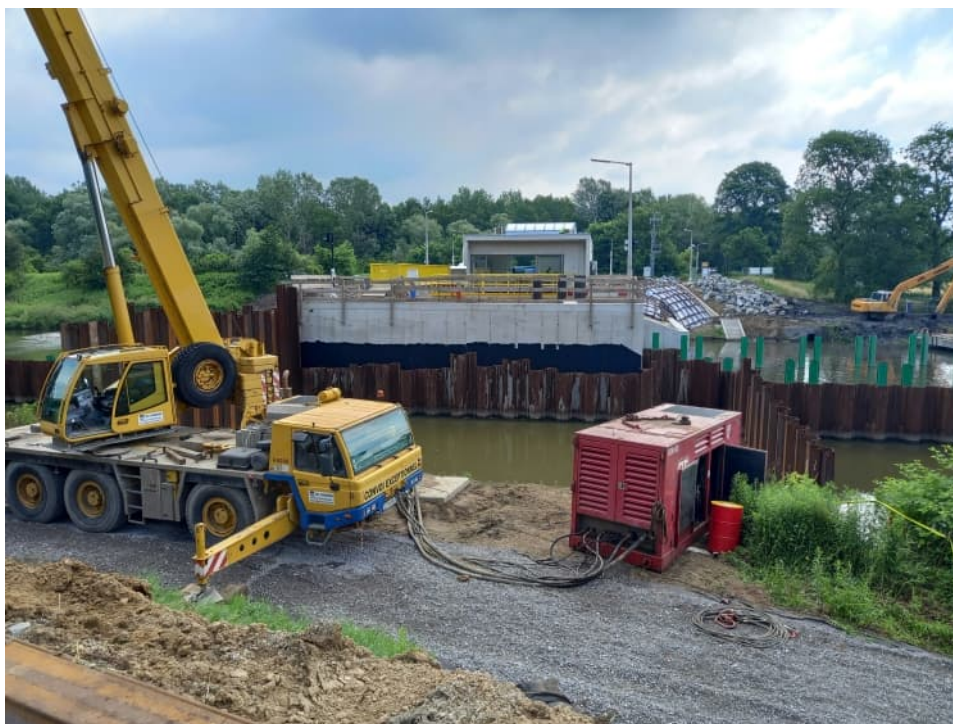
Foto. 35. Teren budowy bramy przeciwpowodziowej i dociążania wału na zachodnim brzegu kanału portu Kujawy, stan w trzeciej dekadzie czerwca 2023 r. (widok w kierunku wschodnim).

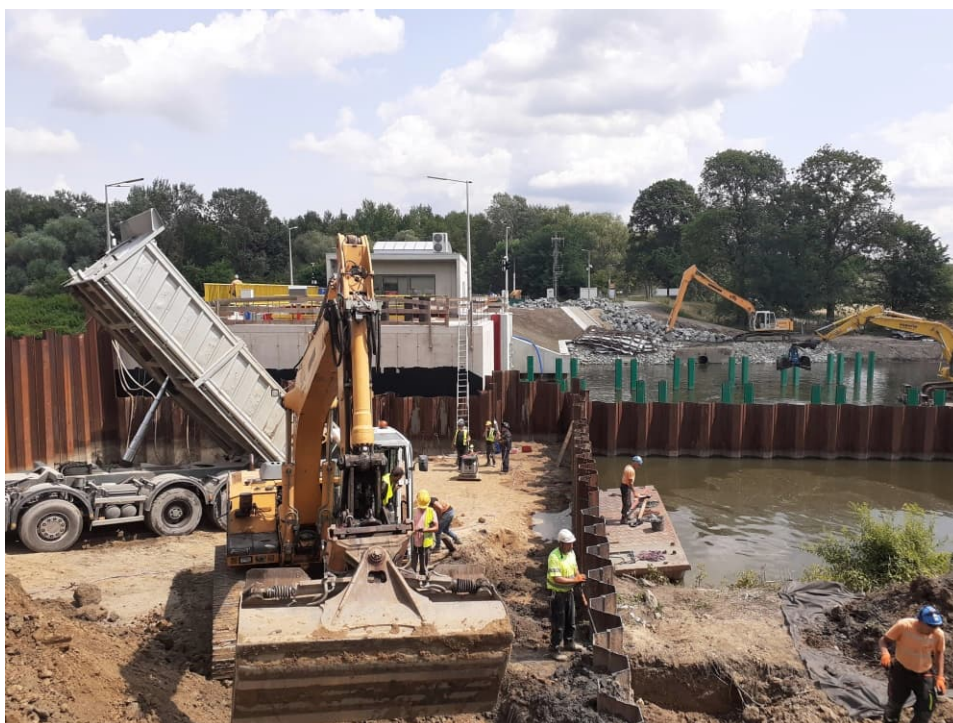
Foto. 36. Teren budowy bramy przeciwpowodziowej i dociążania wału na zachodnim brzegu kanału portu Kujawy, stan w drugiej dekadzie lipca 2023 r. (widok w kierunku wschodnim).

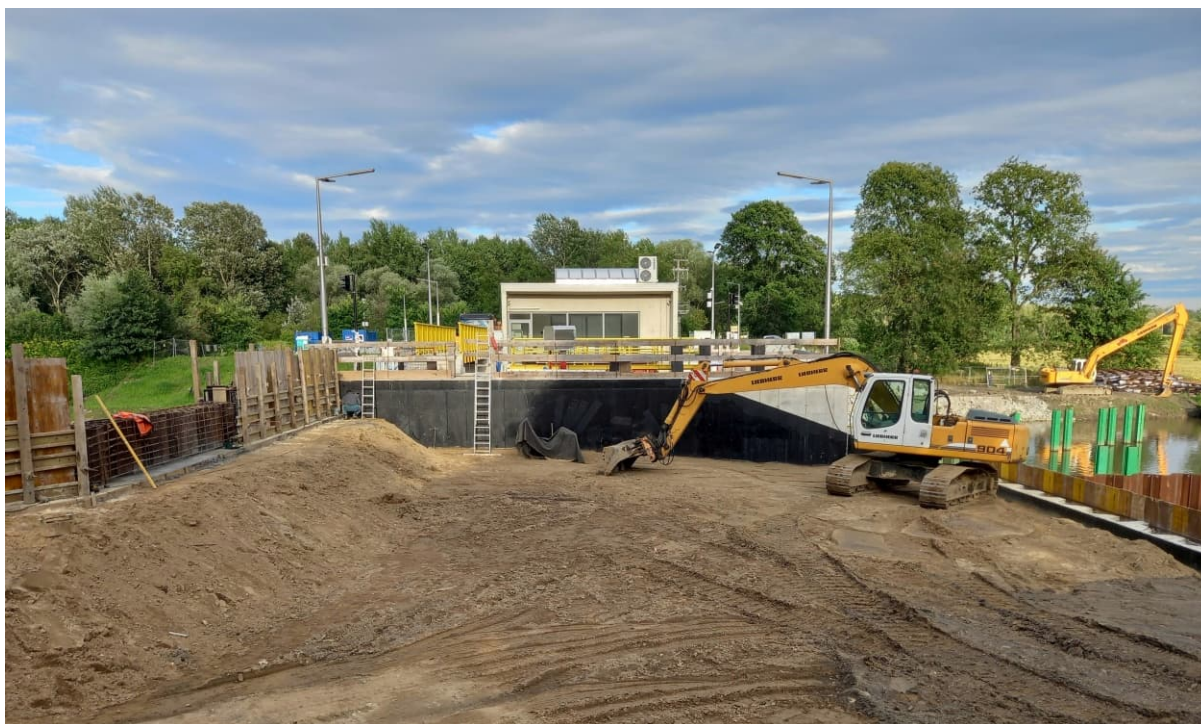
Foto. 37. Teren budowy bramy przeciwpowodziowej i dowiązania wału na zachodnim brzegu kanału portu Kujawy, stan w pierwszej dekadzie sierpnia 2023 r. (widok w kierunku wschodnim).

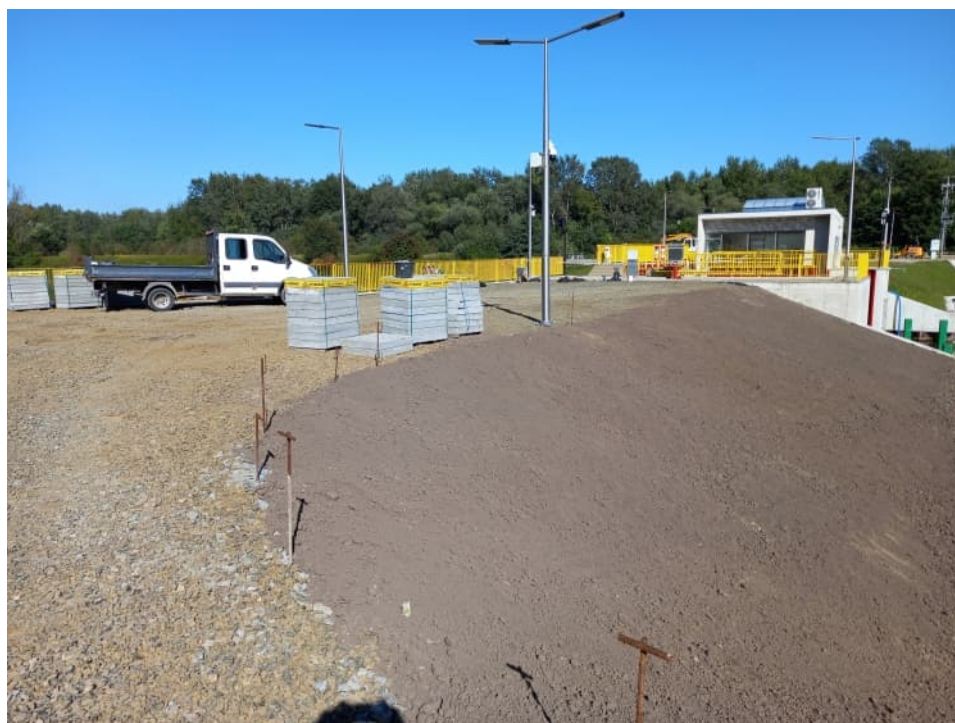
Foto. 38. Teren budowy bramy przeciwpowodziowej i dowiązania wału na zachodnim brzegu kanału portu Kujawy, stan w pierwszej dekadzie września 2023 r. (widok w kierunku wschodnim).

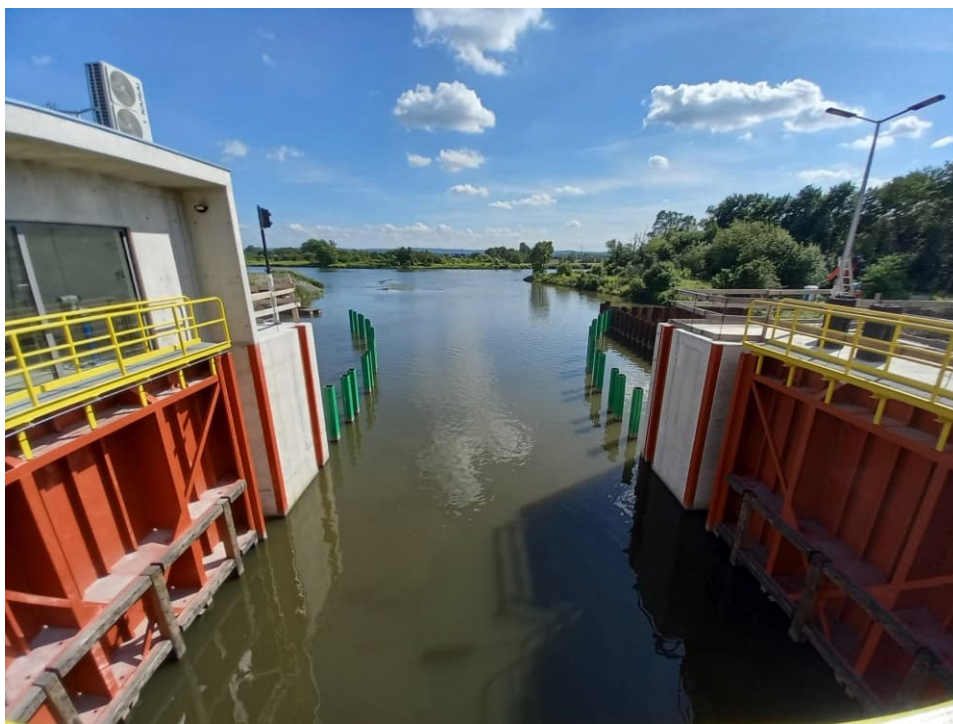
Foto. 39. Uruchomiona komora bramy przeciwpowodziowej na kanale portu Kujawy, stan w trzeciej dekadzie lipca 2023 r. (widok w kierunku południowym).

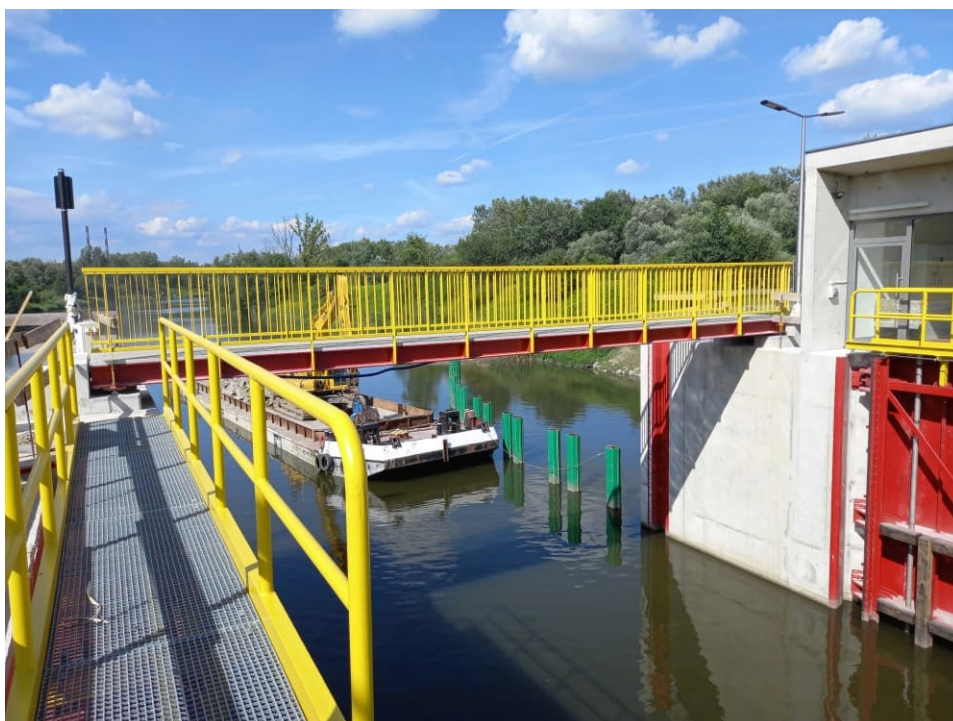
Foto. 40. Uruchomiona komora bramy przeciwpowodziowej na kanale portu Kujawy, stan w trzeciej dekadzie lipca 2023 r. (widok w kierunku północnym).

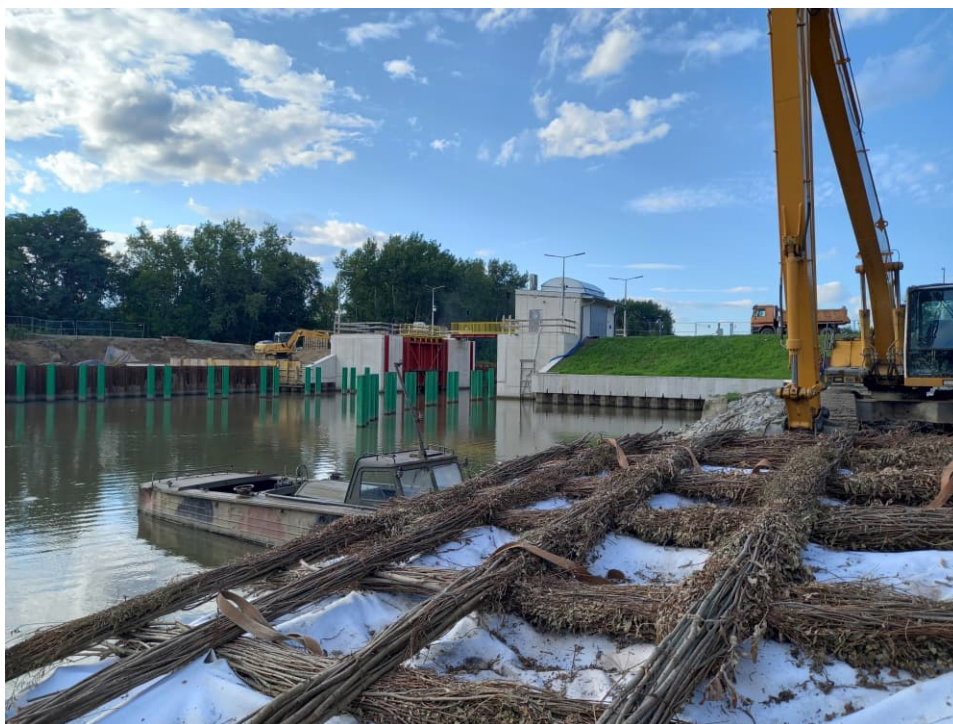
Foto. 41. Materac faszynowy do ubezpieczania dna i skarp kanału portu Kujawy, stan w pierwszej dekadzie sierpnia 2023 r. (widok w kierunku północnym).

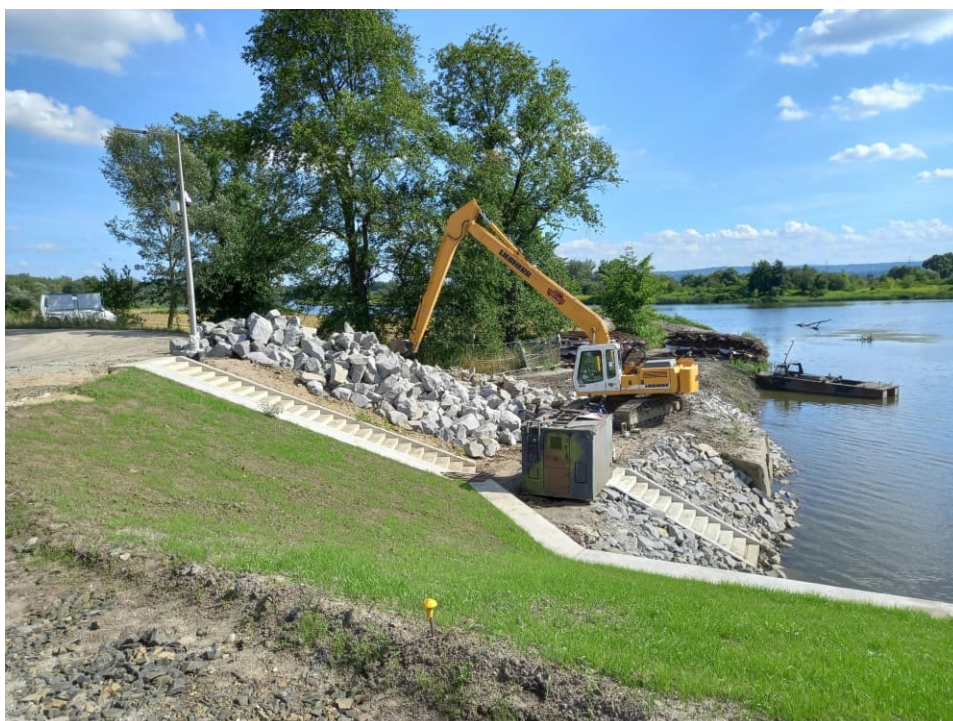
Foto. 42. Narzut kamienny do ubezpieczania dna i skarp kanału portu Kujawy, stan w trzeciej dekadzie lipca 2023 r. (widok w kierunku południowym).

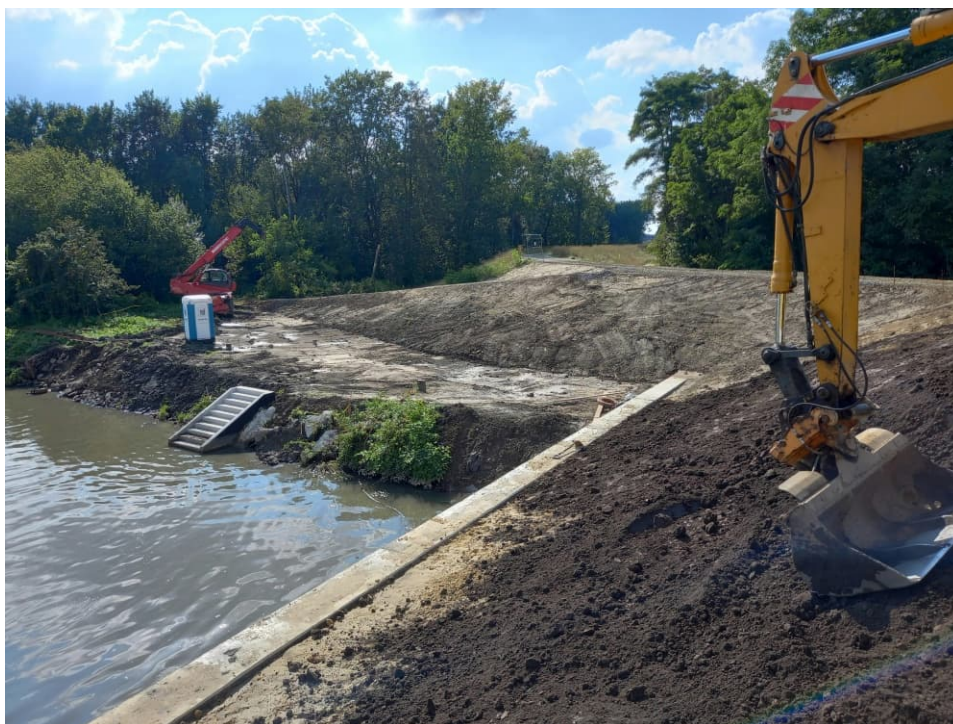
Foto. 43. Humusowanie skarp wałów na zachodnim brzegu kanału portu Kujawy, stan w trzeciej dekadzie sierpnia 2023 r. (widok w kierunku zachodnim).

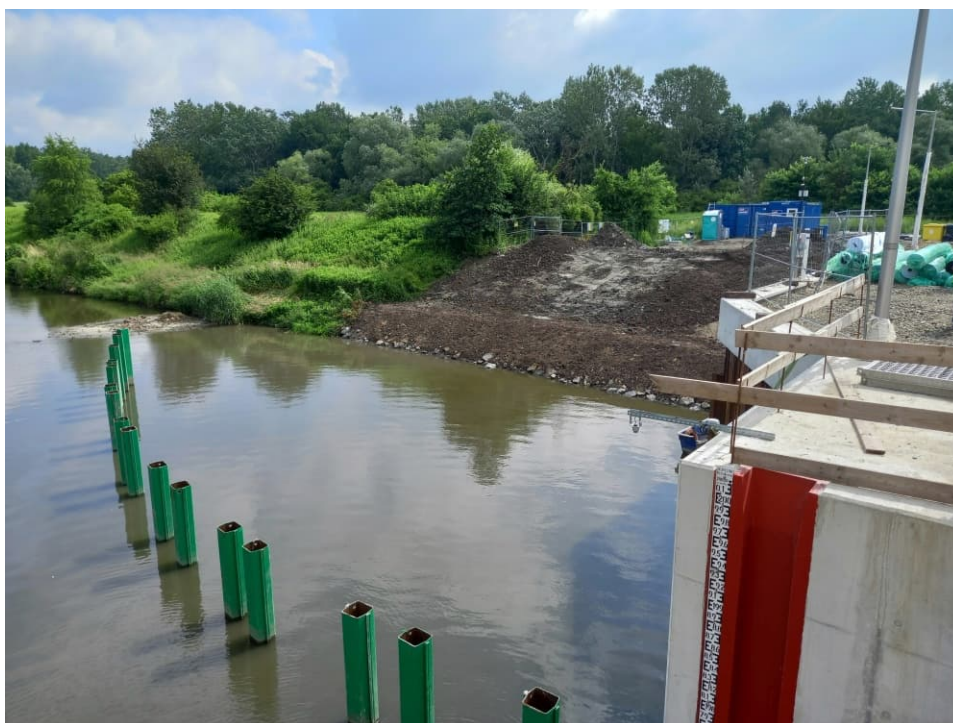
Foto. 44. Humusowanie skarpy brzegowej na wschodnim brzegu kanału portu Kujawy, stan w trzeciej dekadzie czerwca 2023 r. (widok w kierunku wschodnim).

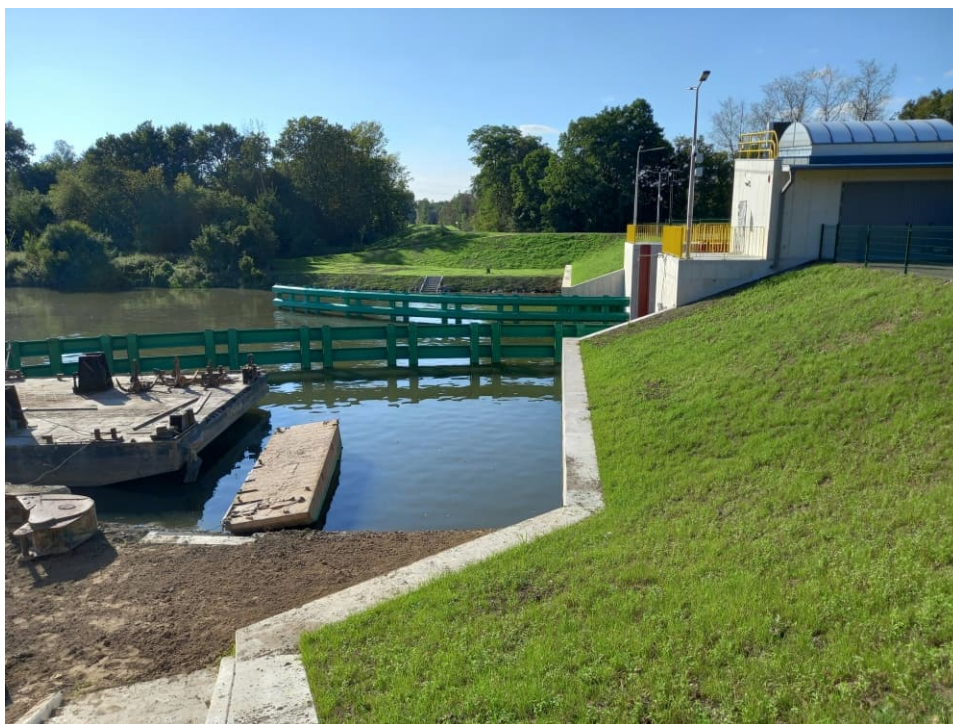
Foto. 45. Porost traw na skarpach wałów na brzegach kanału portu Kujawy na południe od bramy przeciwpowodziowej, stan w trzeciej dekadzie września 2023 r. (widok w kierunku zachodnim).

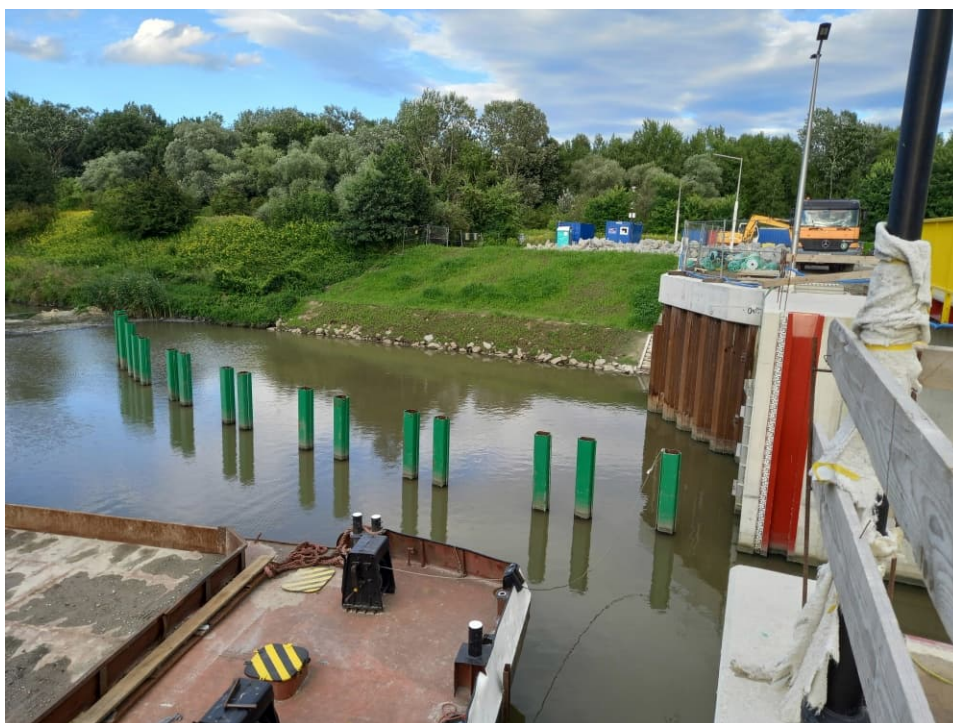
Foto. 46. Porost traw na skarpie brzegowej na wschodnim brzegu kanału portu Kujawy na północ od bramy przeciwpowodziowej, stan w pierwszej dekadzie sierpnia 2023 r. (widok w kierunku wschodnim).

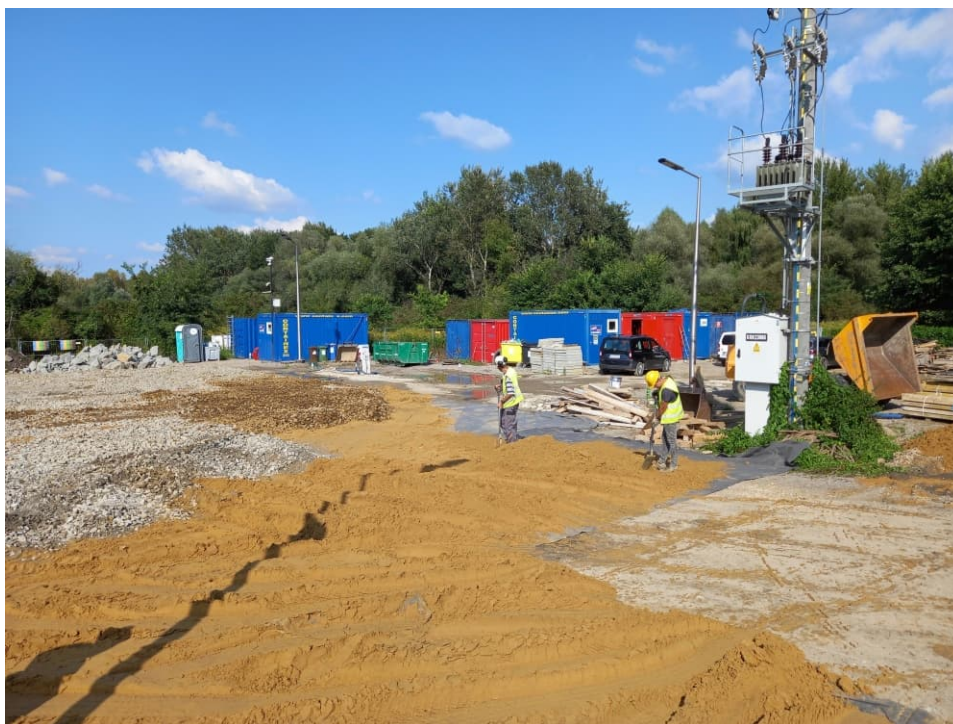
Foto. 47. Budowa placu manewrowego na wschodnim brzegu kanału portu Kujawy, stan w trzeciej dekadzie sierpnia 2023 r. (widok w kierunku północno-wschodnim).

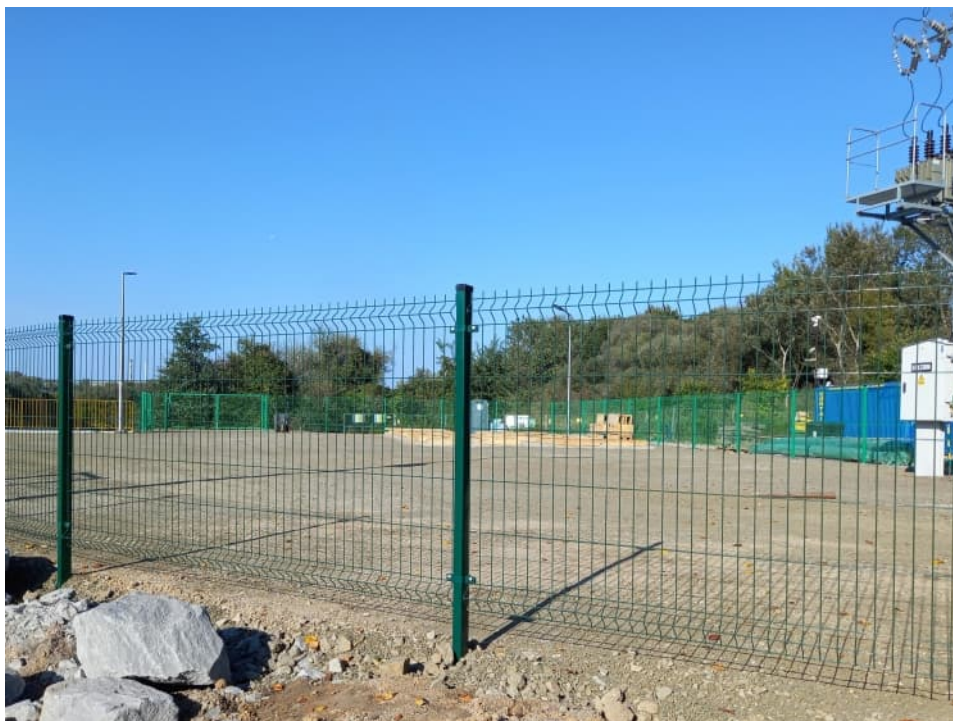
Foto. 48. Ogrodzenie placu manewrowego na wschodnim brzegu kanału portu Kujawy, stan w trzeciej dekadzie września 2023 r. (widok w kierunku północno-wschodnim).

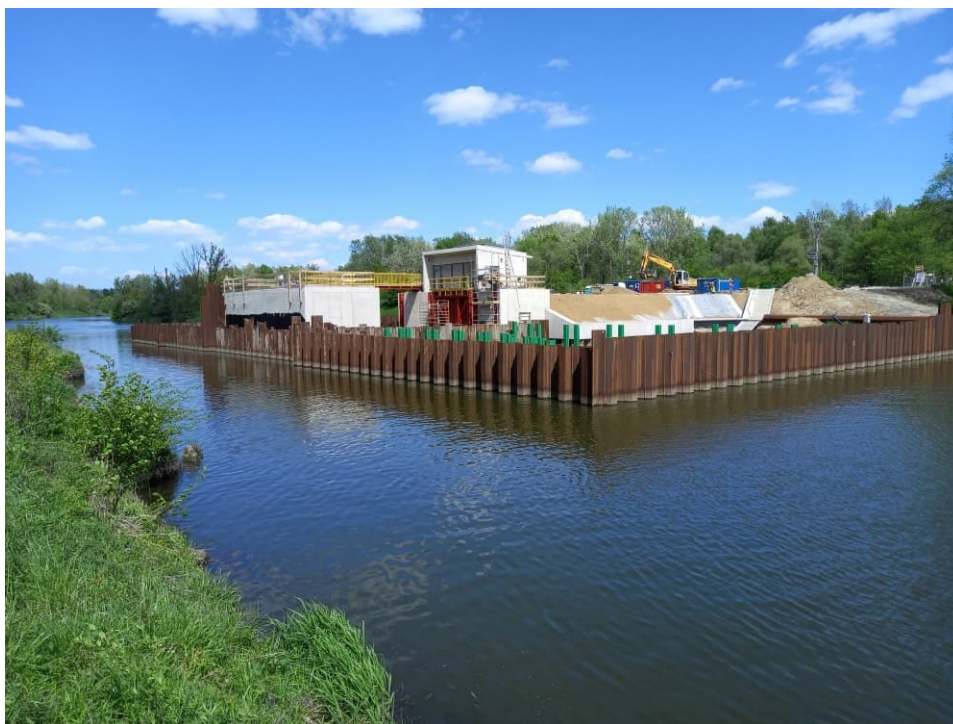
Foto. 49. Brak wpływu robót na stan wód w kanale portu Kujawy, stan w drugiej dekadzie maja 2023 r. (widok w kierunku północnym).

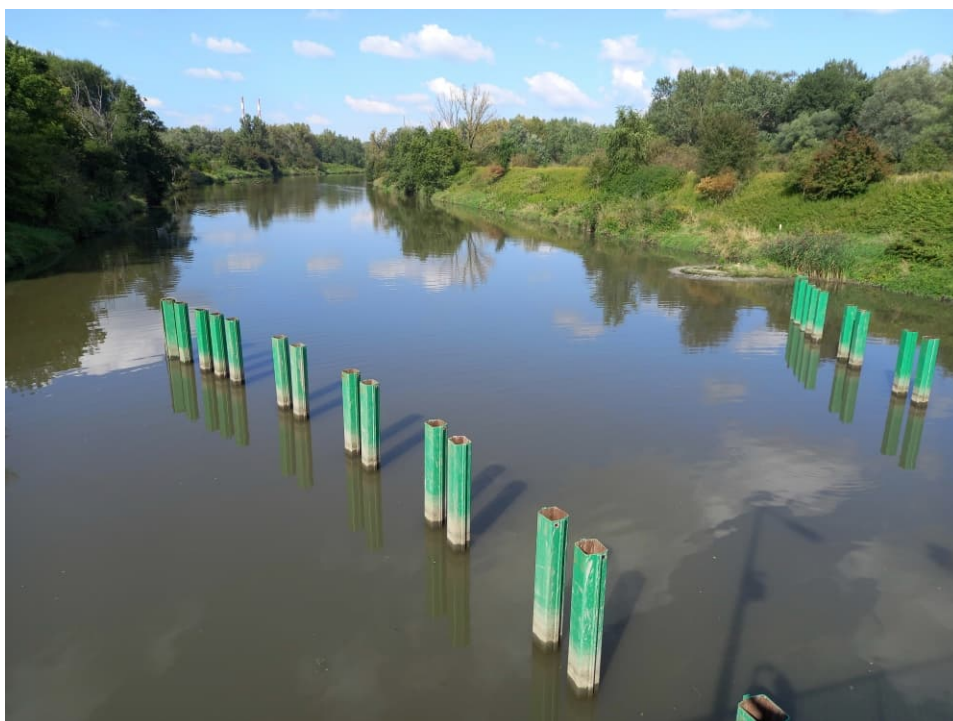
Foto. 50. Brak wpływu robót na stan siedlisk przyrodniczych na brzegach kanału portu Kujawy poza granicami terenu budowy, stan w trzeciej dekadzie sierpnia 2023 r. (widok w kierunku północnym).

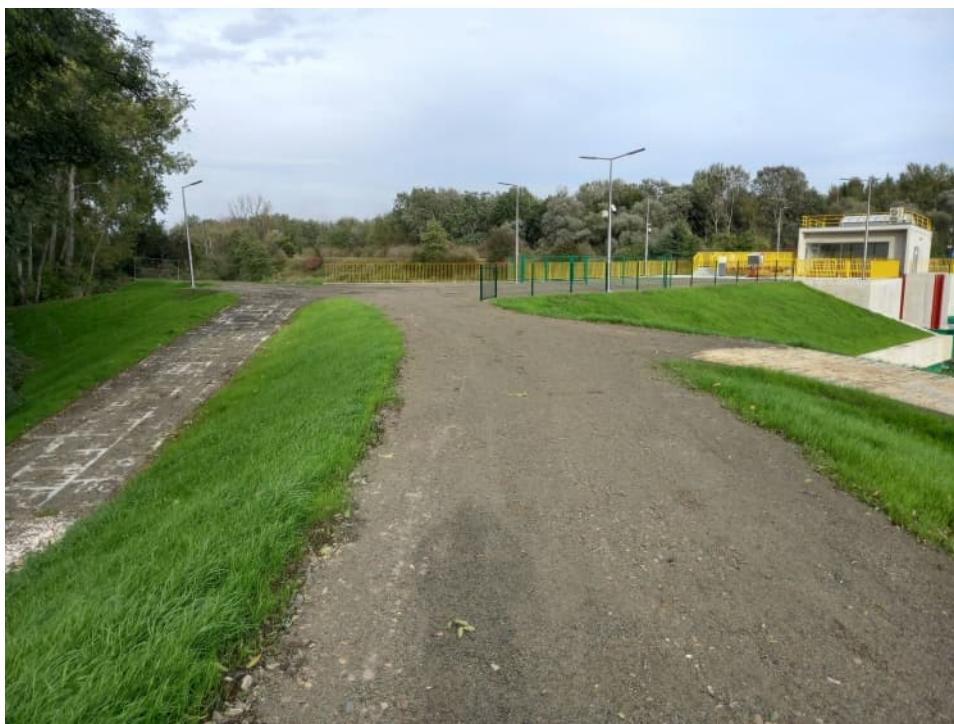
Foto. 51. Stan terenu budowy w pierwszym miesiącu okresu zgłaszania wad – wał przeciwpowodziowy na zachodnim brzegu kanału portu Kujawy, stan w drugiej dekadzie października 2023 r. (widok w kierunku północnym).

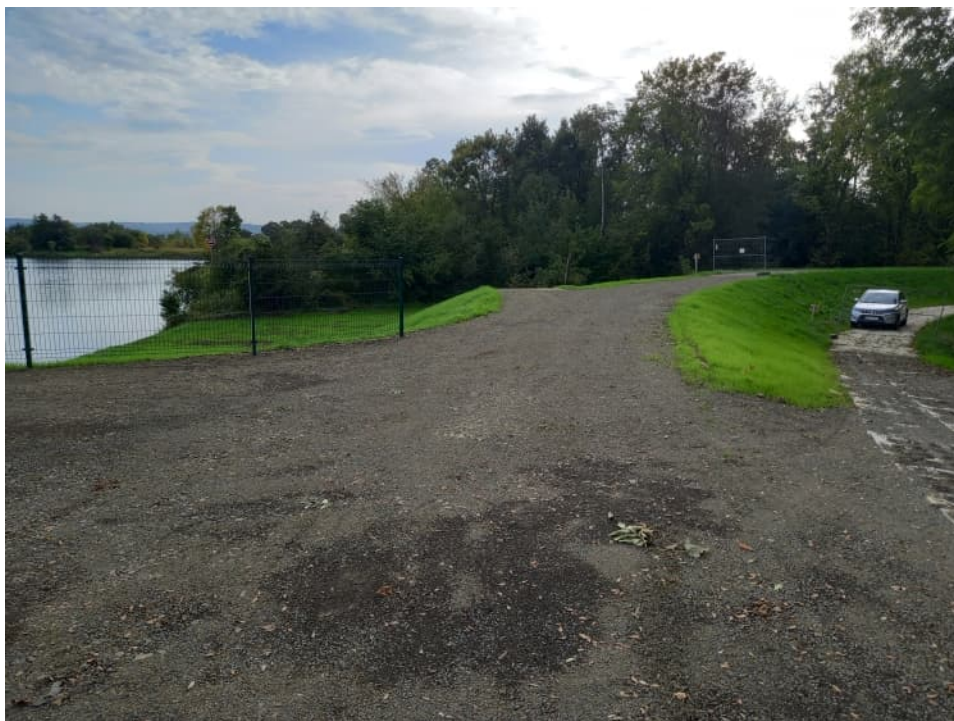
Foto. 52. Stan terenu budowy w pierwszym miesiącu okresu zgłaszania wad – wał przeciwpowodziowy na zachodnim brzegu kanału portu Kujawy, stan w drugiej dekadzie października 2023 r. (widok w kierunku południowym).

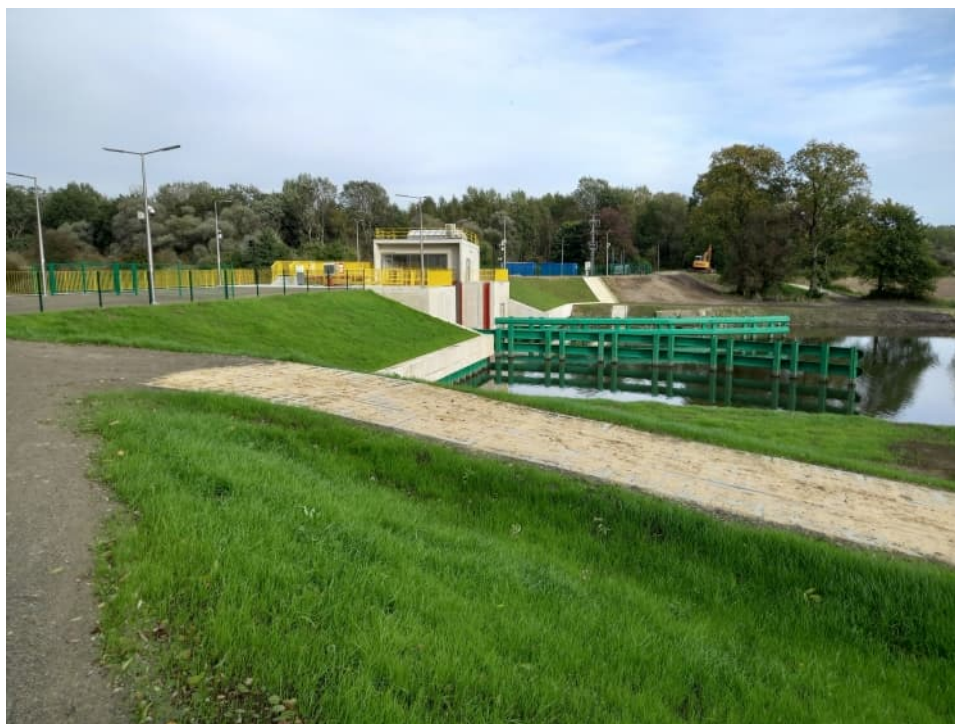
Foto. 53. Stan terenu budowy w pierwszym miesiącu okresu zgłaszania wad – brama przeciwpowodziowa na kanale portu Kujawy – część południowa, stan w drugiej dekadzie października 2023 r. (widok w kierunku wschodnim).

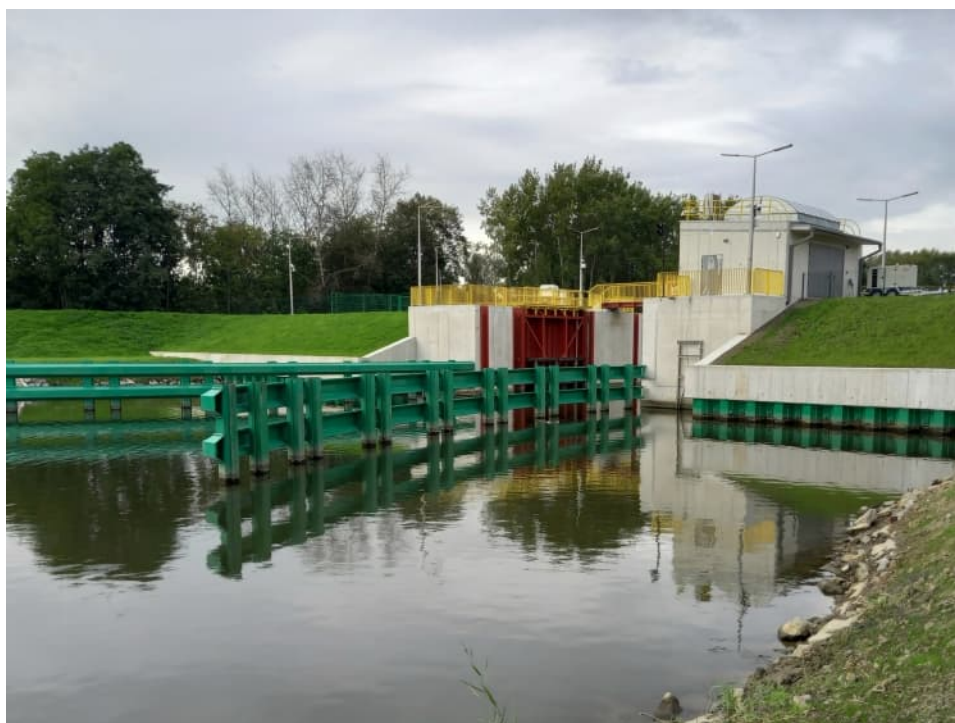
Foto. 54. Stan terenu budowy w pierwszym miesiącu okresu zgłaszania wad – brama przeciwpowodziowa na kanale portu Kujawy – część południowa, stan w drugiej dekadzie października 2023 r. (widok w kierunku północno-zachodnim).

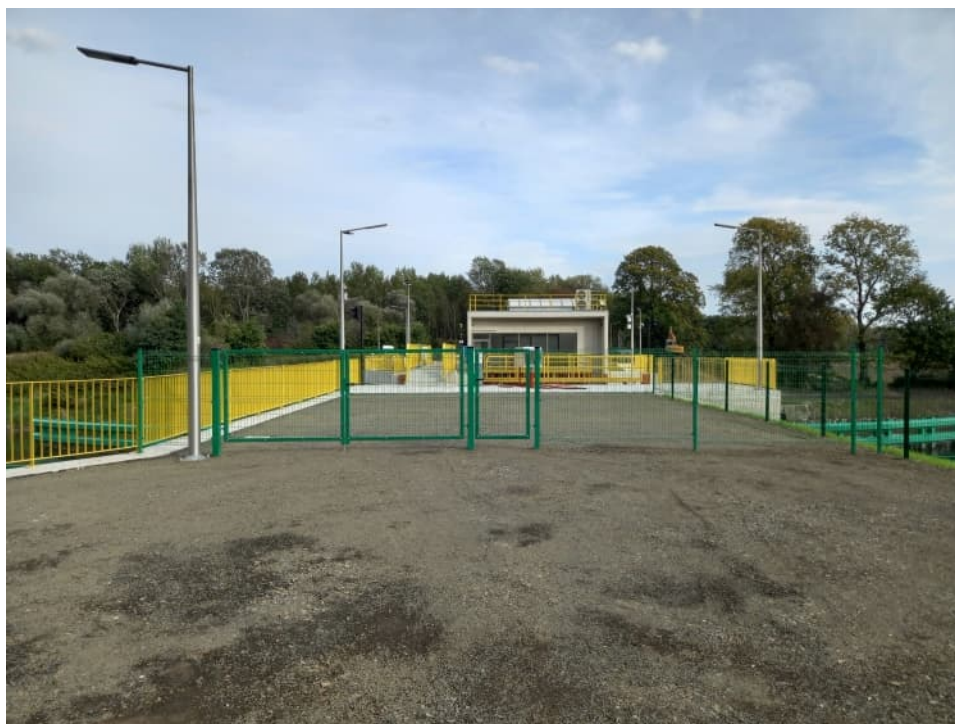
Foto. 55. Stan terenu budowy w pierwszym miesiącu okresu zgłaszania wad – brama przeciwpowodziowa na kanale portu Kujawy – część środkowa, stan w drugiej dekadzie października 2023 r. (widok w kierunku wschodnim).

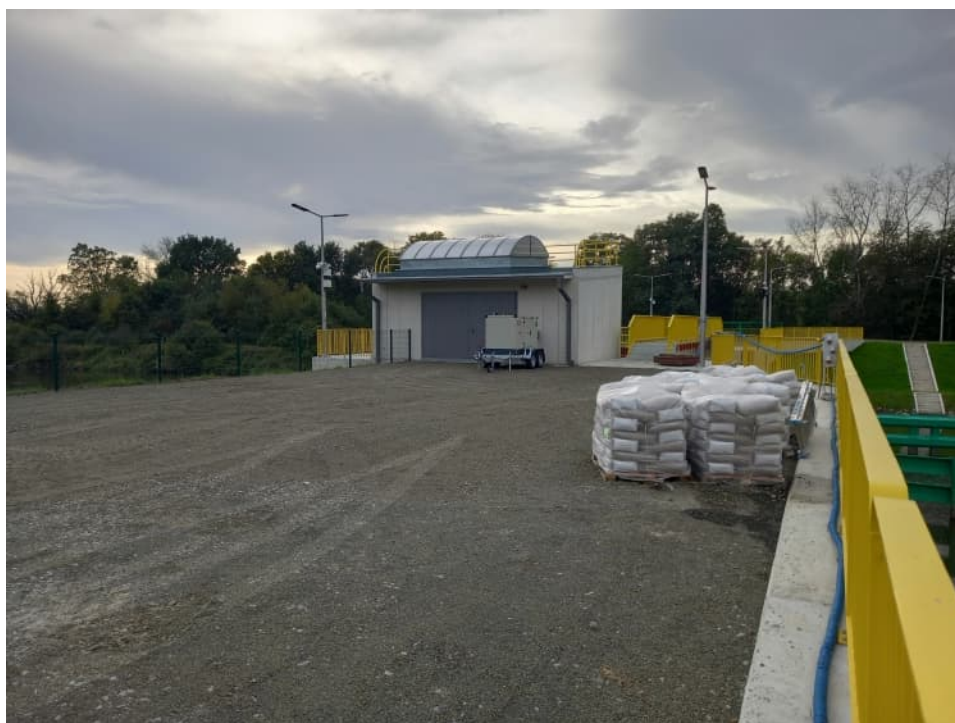
Foto. 56. Stan terenu budowy w pierwszym miesiącu okresu zgłaszania wad – brama przeciwpowodziowa na kanale portu Kujawy – część środkowa, stan w drugiej dekadzie października 2023 r. (widok w kierunku zachodnim).

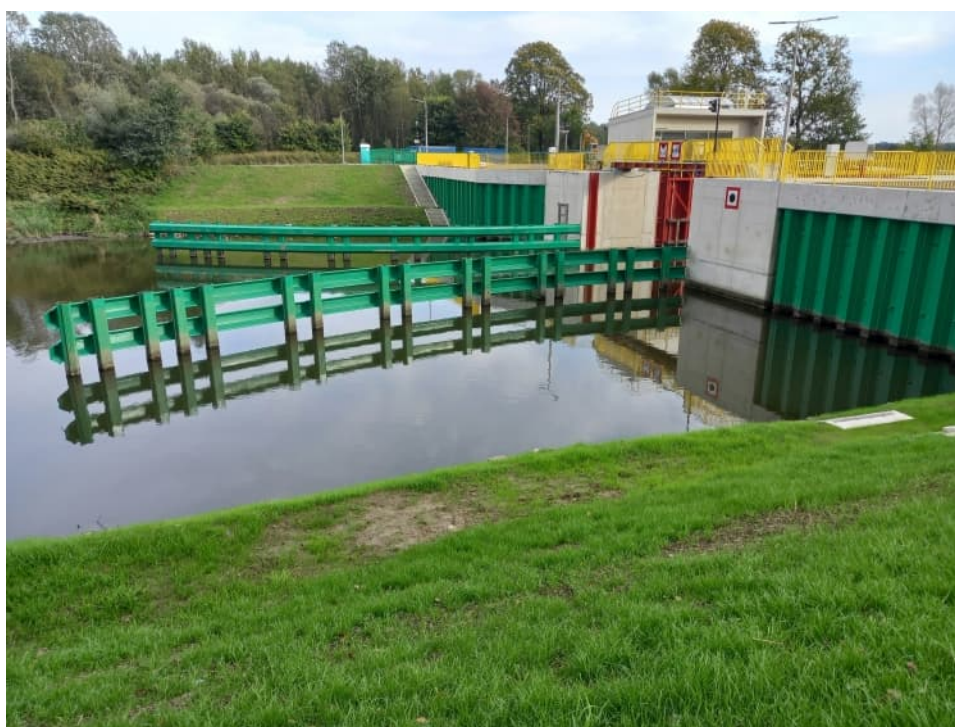
Foto. 57. Stan terenu budowy w pierwszym miesiącu okresu zgłaszania wad – brama przeciwpowodziowa na kanale portu Kujawy – część północna, stan w drugiej dekadzie października 2023 r. (widok w kierunku południowo-wschodnim).

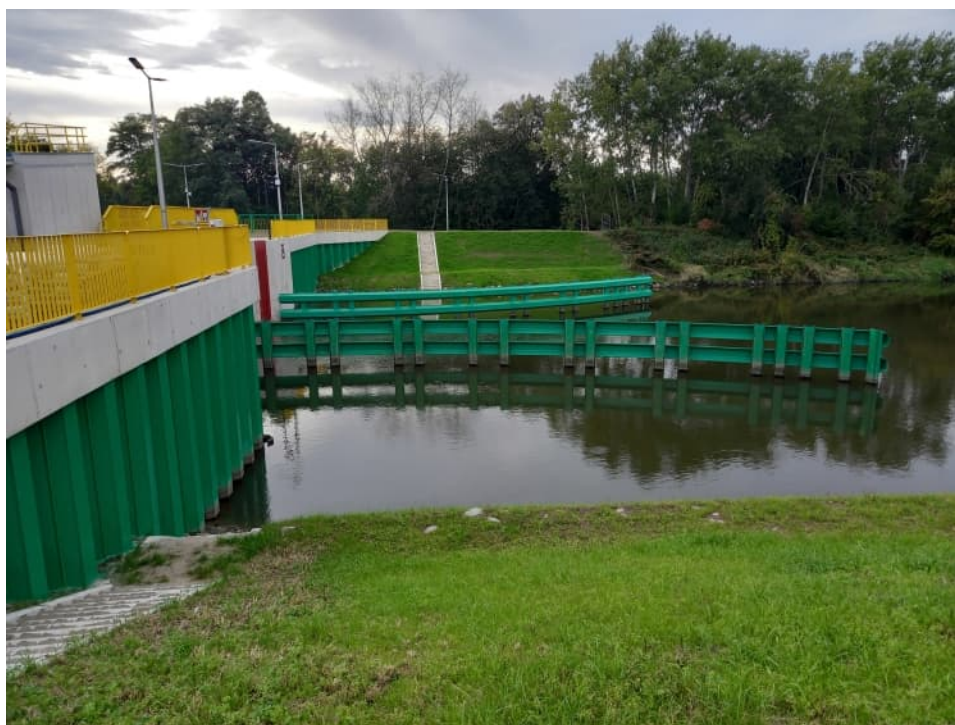
Foto. 58. Stan terenu budowy w pierwszym miesiącu okresu zgłaszania wad – brama przeciwpowodziowa na kanale portu Kujawy – część północna, stan w drugiej dekadzie października 2023 r. (widok w kierunku zachodnim).

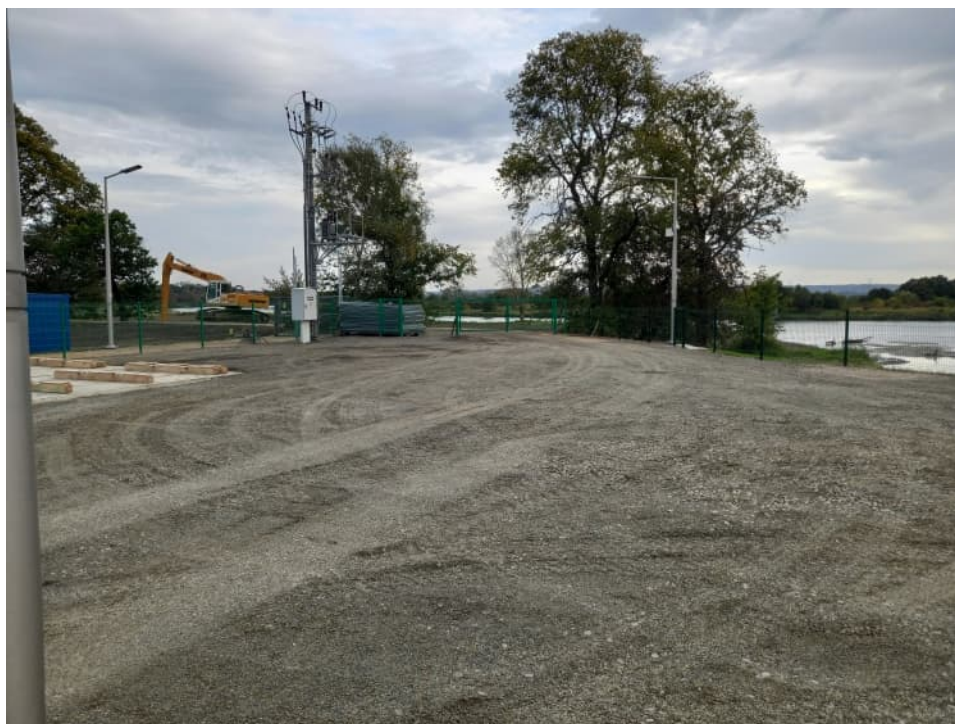
Foto. 59. Stan terenu budowy w pierwszym miesiącu okresu zgłaszania wad – plac manewrowy na wschodnim brzegu kanału portu Kujawy, stan w drugiej dekadzie października 2023 r. (widok w kierunku południowym).

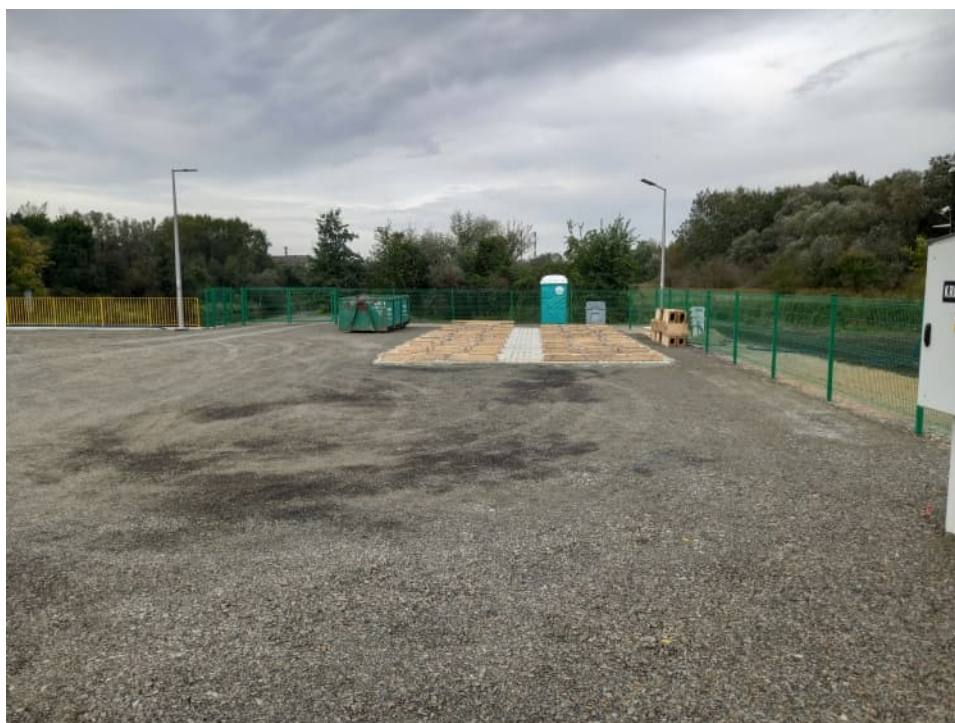
Foto. 60. Stan terenu budowy w pierwszym miesiącu okresu zgłaszania wad – plac manewrowy na wschodnim brzegu kanału portu Kujawy, stan w drugiej dekadzie października 2023 r. (widok w kierunku północnym).
