## **PILNE zawiadomienie dotyczące bezpieczeństwa**

**Systemy Allura firmy Philips**  
Potencjalna utrata ruchu zmotoryzowanego

08-09-2025

Numer referencyjny Philips: C&R 2024-IGT-BST-024

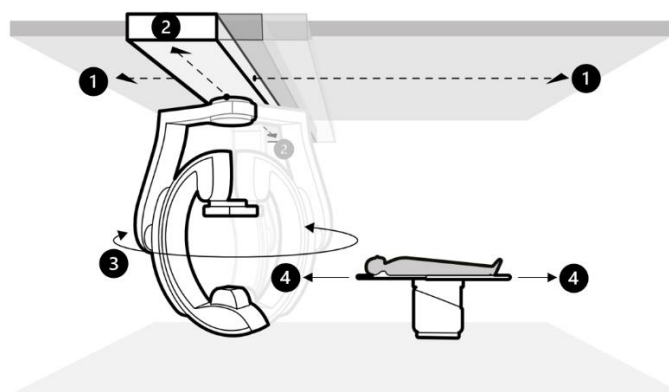
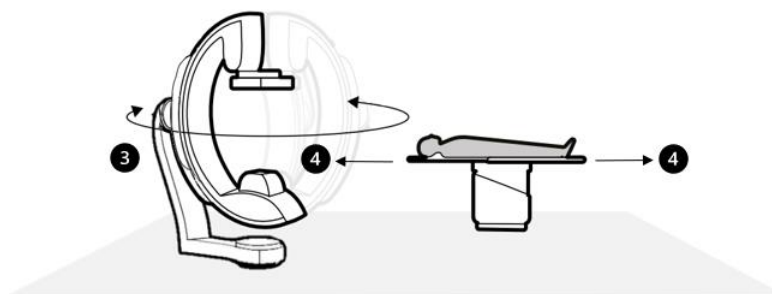
*Ilustracja 1 — ręczne ruchy systemu montowanego na suficie (na górze) i systemu montowanego na podłodze (na dole)*

- W przypadku gdy ruchy zmotoryzowane są niedostępne, pozycjoner można przestawić za pomocą uchwytów i elementów sterujących hamulcami znajdujących się po obu stronach pozycjonera. W przypadku systemów montowanych na suficie ręcznie można wykonywać ruchy wzdłużne (1), poprzeczne (2) i obrotowe (3) pozycjonera. Uwaga: poprzeczny ruch pozycjonera (2) jest dostępny tylko w systemach montowanych na suficie z opcją FlexMove. W systemach montowanych na podłodze ręcznie można wykonywać jedynie ruchy obrotowe (3) pozycjonera. Położenie wzdłużne stołu (4) można regulować ręcznie, gdy stół nie jest przechylony.

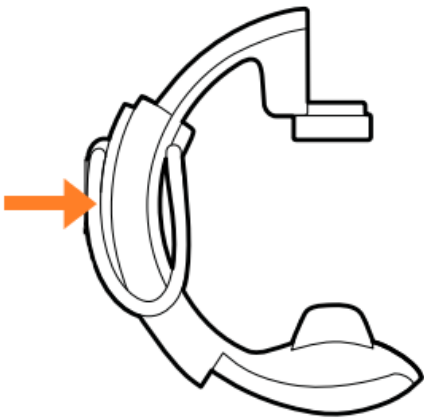
*Ilustracja 2 — etykieta identyfikacyjna systemu*
