# Ekspertyza techniczna

Wymiana pokrycia dachowego wraz z konserwacją elementów konstrukcji więźby dachowej, obróbki kominów, renowacja pomieszczeń sekretariatu budynku Prokuratury Rejonowej Wschód w Radomiu. (jedn. ewid. 146301\_1 M. RADOM, obręb ewid. – 0041 Śródmieście 1, ark. 39, działka nr ewid.gr.18/2.)

w Radomiu przy ul. Żeromskiego 43/45

### do oceny stanu technicznego

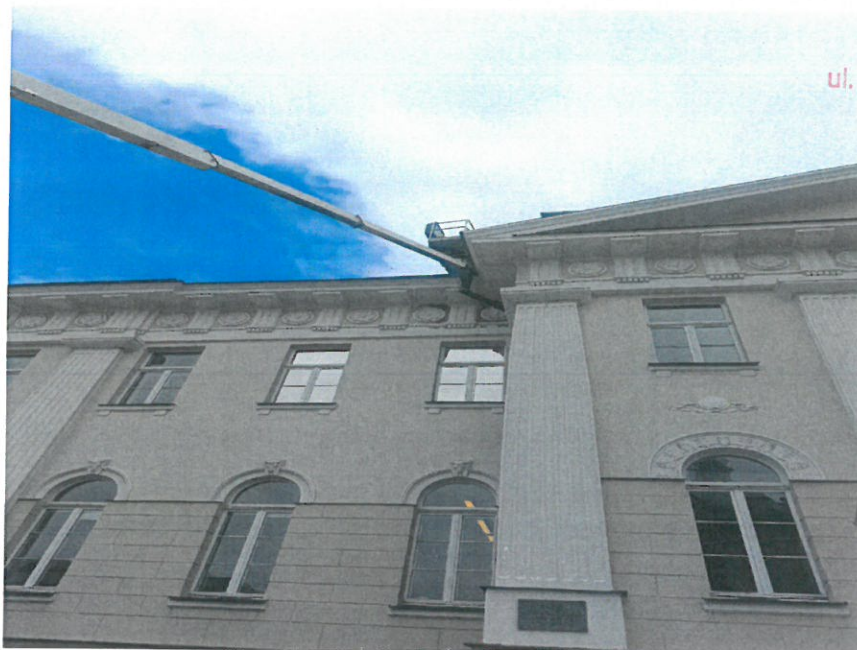
**Fot.2.** Widok newralgicznego narożnika  
(podczas oględzin ze zwyżki)

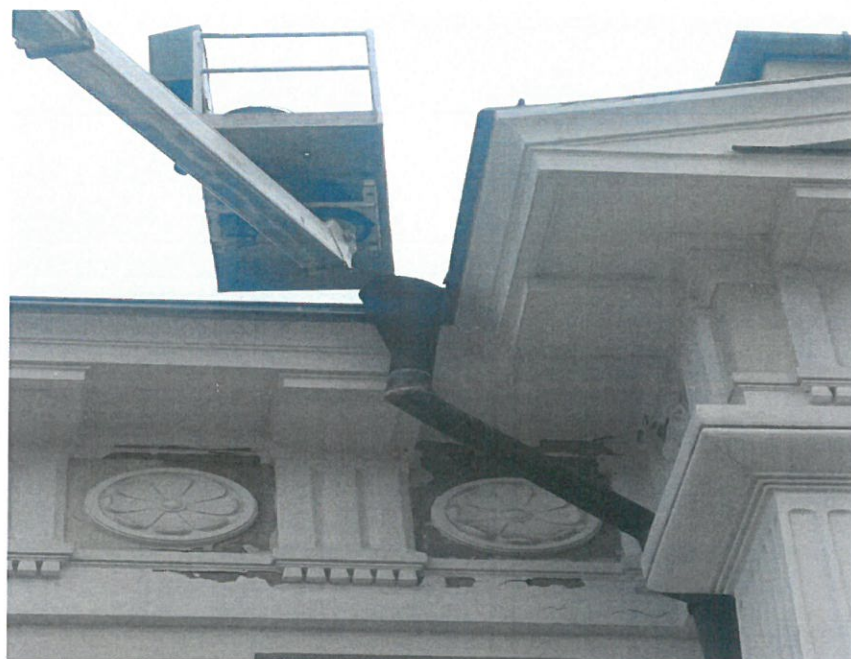
**Fot.3.** Widok narożnika od zewnątrz  
(skutki penetracji wody, niszczenie rozet, kroksztyn, fryz)

Narożnik dachu od którego problem się zaczął to właśnie naroże ściany w w/w pomieszczeniu sekretariatu. Cykliczne przecieki wody powodują niszczenie substancji zabytku, elewacji, ozdobnego gzymsu połaci dachowej, konstrukcji dachowej, stropu nad drugą kondygnacją i ścian drugiej kondygnacji.

- zachowane elementy detalu architektonicznego po oczyszczeniu i wysuszeniu wzmocnić i zabezpieczyć preparatem
- elewacyjne elementy sztukatorskie (listwy, gzymsy, kroksztyn, rozeta, fryz) z materiałów sztukatorskich z materiałów sztukatorskich (rdzeń) (głaz)
- całość powierzchni tynkowanych na elewacji po uzupełnieniach różnym materiałem (tynki pozostawione, renowacyjne) celem wyrównania faktury oraz chłonności przed malowaniem zaleca się pokryć masą szpachlową

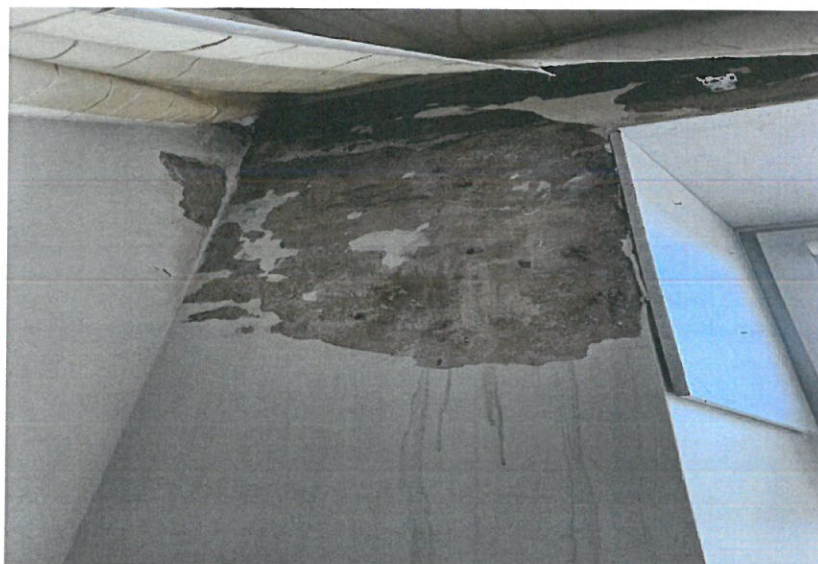
**Fot.4.** Widok narożnika od wewnątrz  
(skutki penetracji wody w pomieszczeniu sekretariatu)

Obiekt jest użytkowany – jako budynek PR Wschód. Stwarza on zagrożenie dla osób przebywających w pomieszczeniu o funkcji sekretariatu, jest porażone wilgocią, grzybem (skutek przecieku wody z dachu) osoby tam przebywające nie mogą przebywać w sposób ciągły.

- **Pomieszczenie sekretariatu winno być odgrzybione i osuszone.**
- Dokonać odkucia tynku zasolonych murów w narożniku na wysokości ok. 2 m i szerokości licząc od narożnika ok. 2,0m w trybie pilnym, przed wykonaniem odpowiednich tynków renowacyjnych, uważnie oczyszczając sztukaterię sufitu ze szczególną ostrożnością ( na poziomie I piętra i II piętra).
- Demontaż płyt (g-k na ościeżu i nadprożu okna),
- Jeżeli po odkuci tynków odsłoni się pęknięcie ścian należy je zszyć natomiast zarysowania scalić po odgrzybieniu odpowiednią warstwą scalającą,

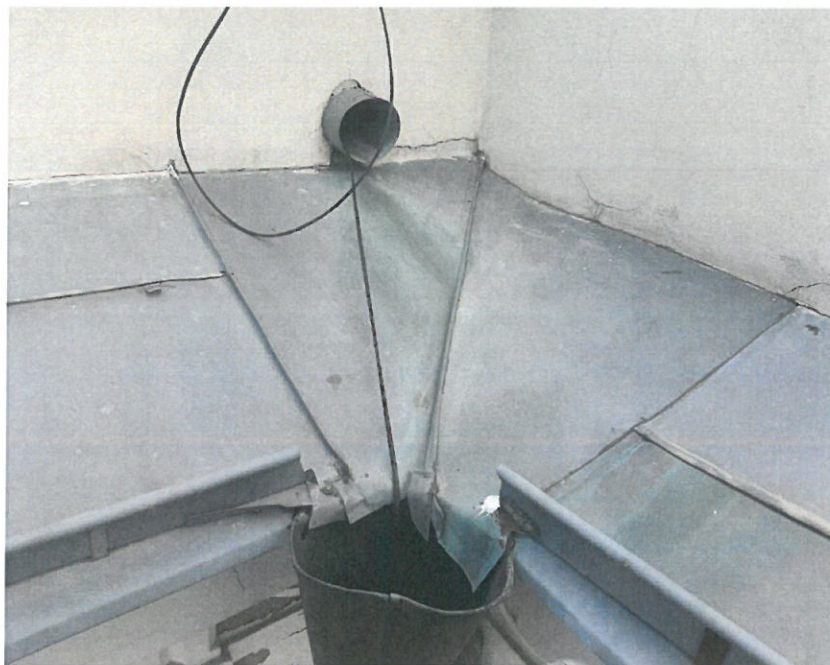
**Fot.5.** Widok obróbki blacharskiej do rury spustowej  
(przy ścianie attykowej)

Woda spływająca z połaci dachowej zatrzymuje się przy ścianie kolankowej dachu, rury spustowe nie nadążają jej odprowadzać. Tworzą się zastoje wody, złe spadki ze źle wyprofilowanej blachy połaciowej im w tym pomagają. Obróbki blacharskie gzymsu wieńczącego, przy rurach spustowych są wadliwe, naprawiane i nie spełniają swojej funkcji. Połąć dachowa z blachy a w zasadzie jej połączenia na całej powierzchni są widoczne cykliczne

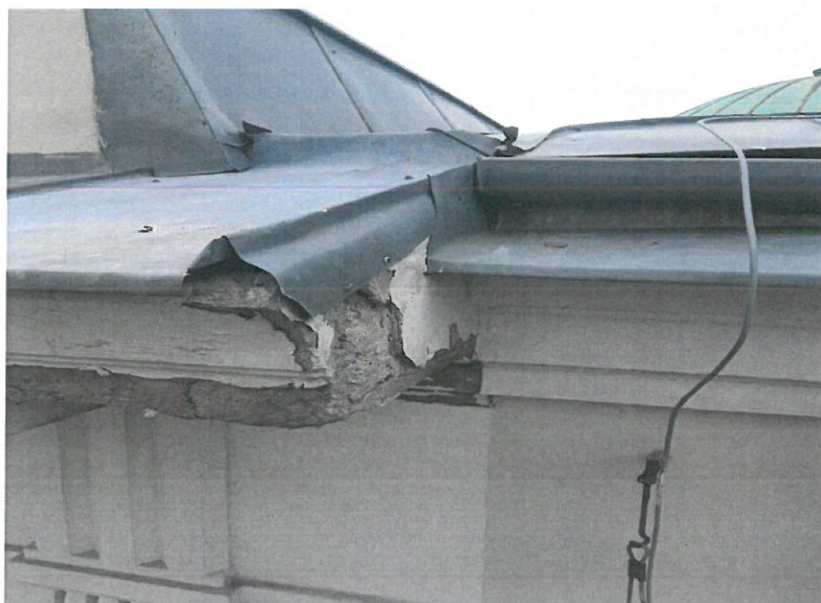
**Fot.6.** Widok obróbki blacharskiej gzymsu wieńczącego  
(odspojony tynk wieńca)

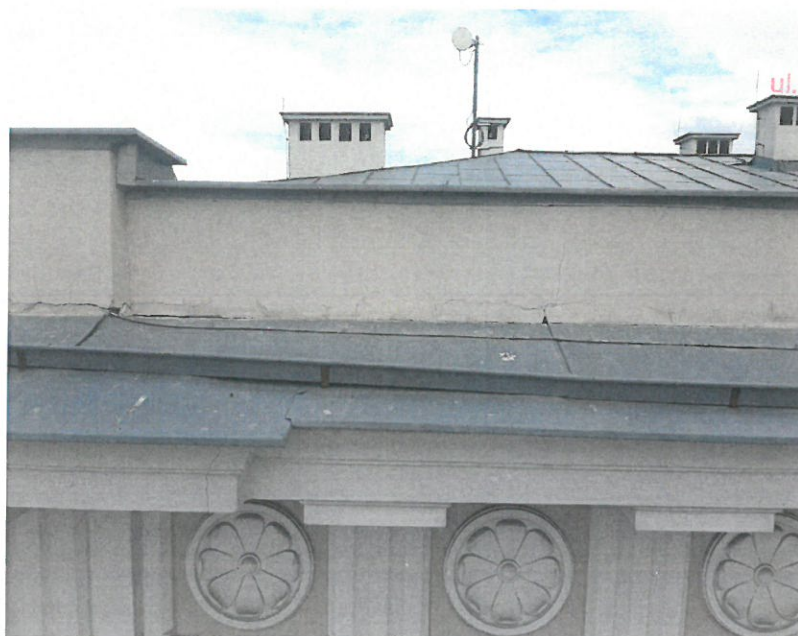
**Fot.7.** Widok obróbki blacharskiej gzymsu wieńczącego  
(zarysowania ściany kolankowej)

Obróbki blacharskie ściany kolankowej, kominów, gzymsu nie są wykonane prawidłowo i starannie. Woda penetruje mur przy ścianie kolankowej, ściany kominów, są widoczne zarysowania, upływ czasu wpłynie tylko ujemnie na tynk, będzie on odpadał. Działanie zmiennych temperatur wpłynie ujemnie na mury, gzymsy. Kominy szczególnie ponad dachem, tynk cementowo-wapienny popękany po dostaniu się wody i cyklicznym zamarzaniu odpadnie co doprowadzi w konsekwencji do degradacji muru, cegły z której są wymurowane.

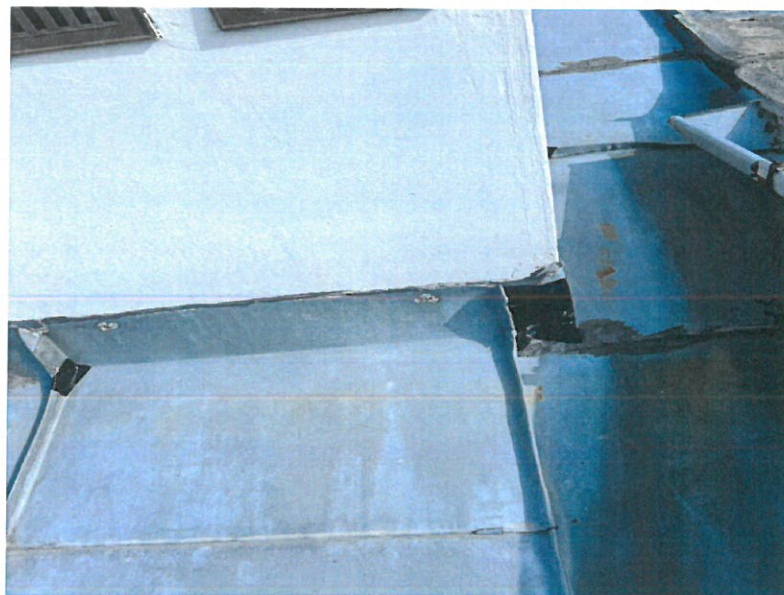
**Fot.8.** Widok naprawianej obróbki blacharskiej komina  
(taśmą dekarską)

- Kominy – szczególnie ponad dachem skuć tynki wykonać nowe,
- Kominy –obróbki blacharskie czap kominowych wykonać,
- Wykonać nowe pokrycie dachowe zgodnie z zaleceniami Konserwatora Zabytków na nowym deskowaniu, zastosować warstwy dachu odpowiednio z projektem.

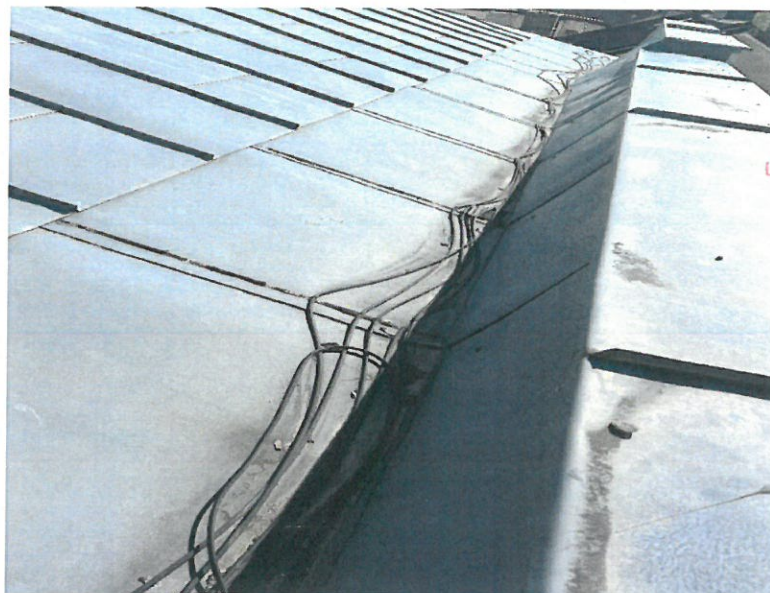
**Fot.9.** Widok nie działającego kabla grzewczego.

- Demontaż istniejących przewodów grzewczych do rynien,
- Demontaż wywietrzników i wyłazów,
- Demontaż zawilgoconego i porażonego grzybem deskowania w całości,

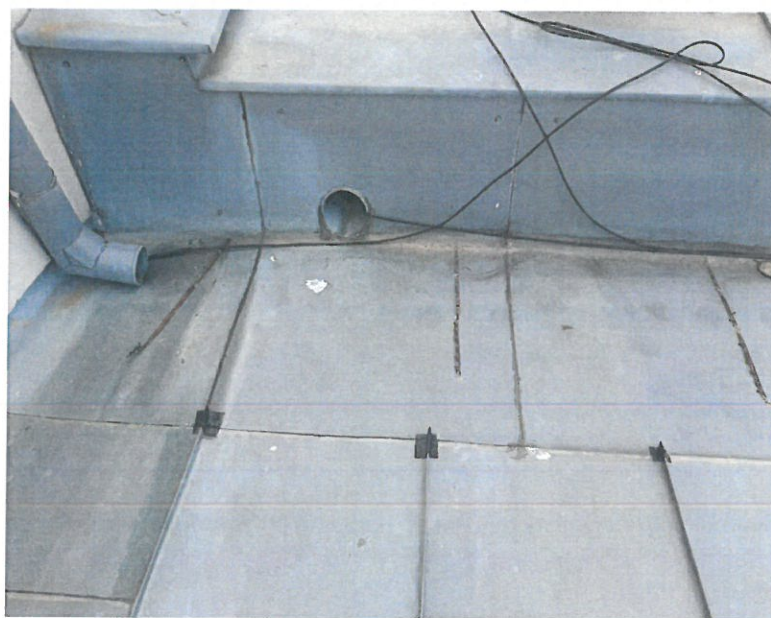
**Fot.10.** Widok nie działającego kabla grzewczego do rynien,  
mocowania kabla z gorszej jakości blachy widoczne zacieki rdzy,  
(mimo to kable jednak są nie zamocowane)  
Widok napraw na połaci dachu taśmą dekarską.

Dach-kable grzewcze mocowane są na uchwyty ze słabej jakości blachy powoduje to korozję blachy pokrycia dachowego. Rynhaki do mocowania rynny również są ze słabej jakości blachy. Obróbki blacharskiej czap kominowych wykonana z blachy ocynkowej, niskiej jakości, uległa degradacji, rdzewieje. (wpływ agresywnego powietrza i opadów).

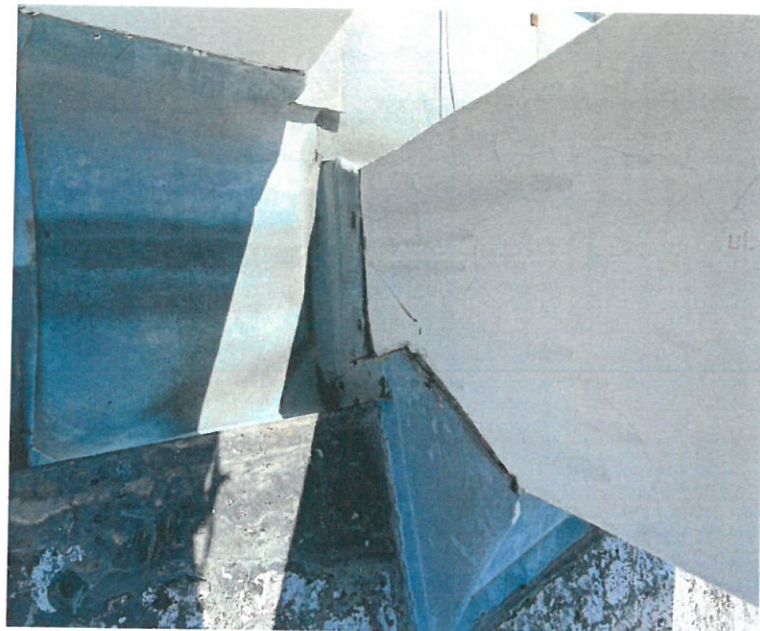
**Fot.11.** Widok obróbki komina, korodującej blachy , zarysowania na powierzchni ściany komina.

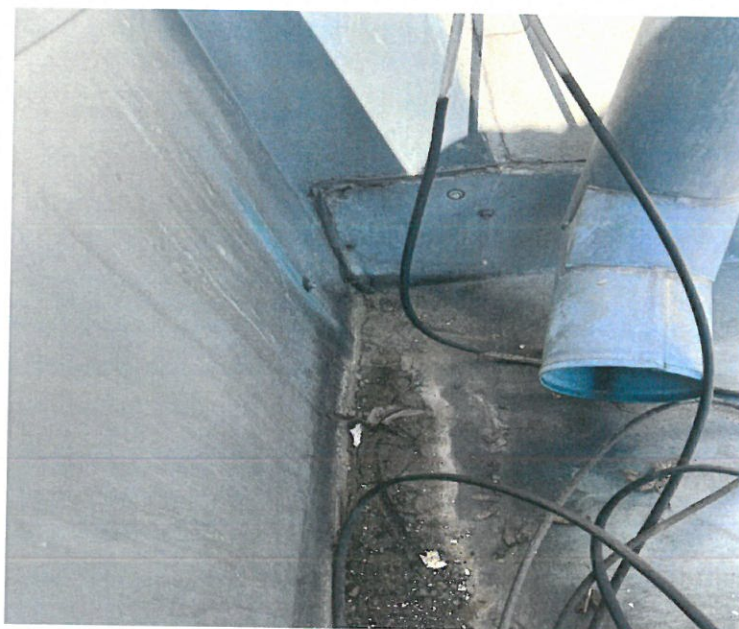
**Fot.12.** Widok zastoiska wody opadowej.  
(kable grzewcze bez mocowań)

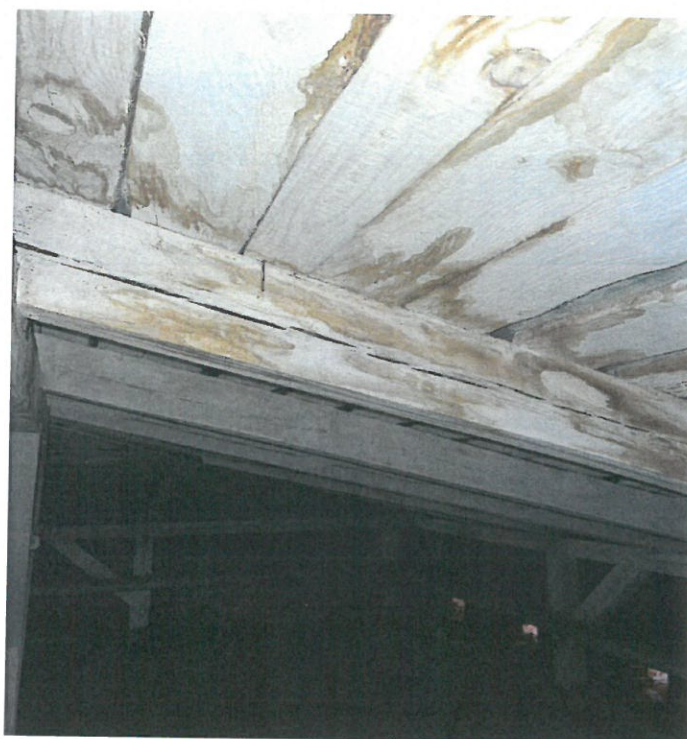
*Fot.13. Widok deskowania i krokwi zacieki na całej powierzchni.*

Nieszczelności pokrycia są widoczne na całej powierzchni połaci. Świadczą o tym zacieki na całej powierzchni deskowania. Blacha tytan cynk mocowana jest na rąbek stojący podwójny. Mocowana jest za pomocą haftr do elementów drewnianych, za pomocą gwoździ, uszkadzając membranę dachową. Przetarcia membrany, widoczna kratka zbrojeniowa świadczy o nie zbyt dobrej jej jakości.

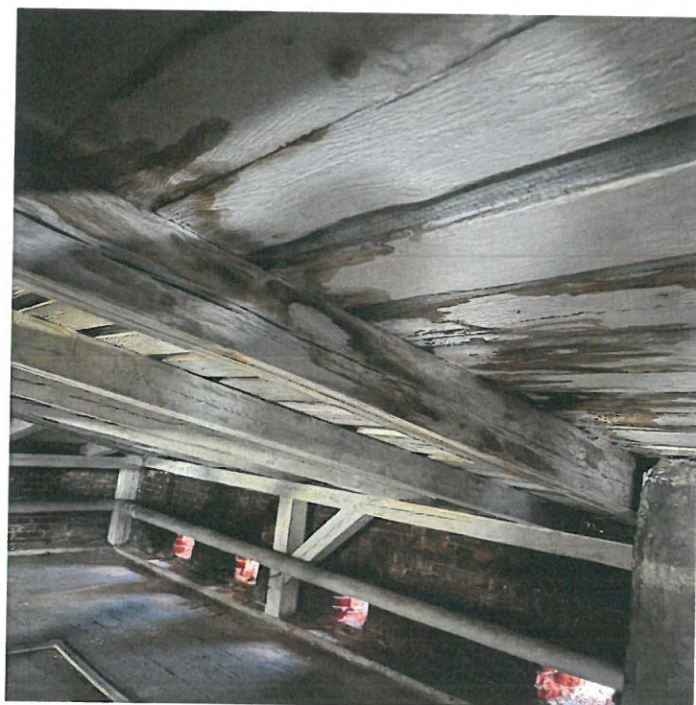
*Fot.14. Widok deskowania i krokwi zacieki na całej powierzchni.*

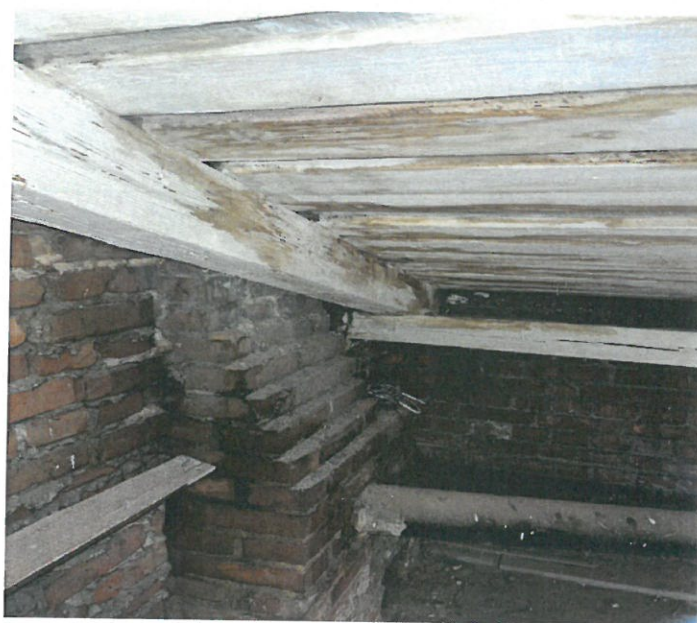
**Fot.14.** Widok narożnika-zacieki deskowanie całej powierzchni, krokwie i płatew

naprawy poprzez zastosowanie silikonów dekarskich i taśm dekarskich, co w efekcie nie przyniosło pozytywnych rezultatów. Cała Konstrukcja więźby dachowej wraz z deskowaniem jest cyklicznie zalewana wodą opadową. Elementy konstrukcji są zawilgocone, deski połąci na całej powierzchni (widoczne to jest na powyższych fotografiach).

- Wykonać odtworzeniowo wymianę najbardziej uszkodzonych elementów konstrukcji więźby dachowej, która uległa korozji z powodu nieuszczelności pokrycia dachu.

- Wykonać konserwację elementów konstrukcji więźby dachowej, wykonać ewentualne niezbędne jej wzmocnienia (wg projektu oddzielnego opracowania),
- Odgrzybić elementy konstrukcji więźby dachowej i zaimpregnować ogniochronnie,

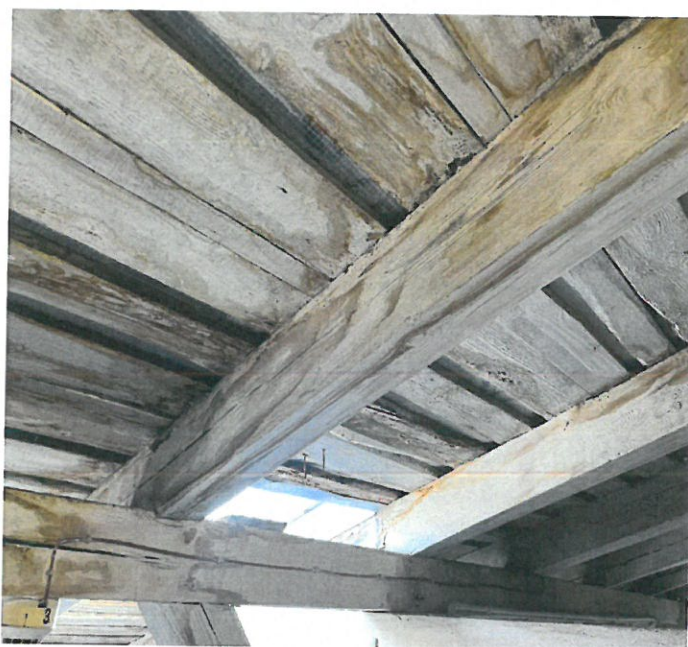
**Fot.15.** Widok deskowania, krokwi, płatwi –zacieki na całej powierzchni i konstrukcji.

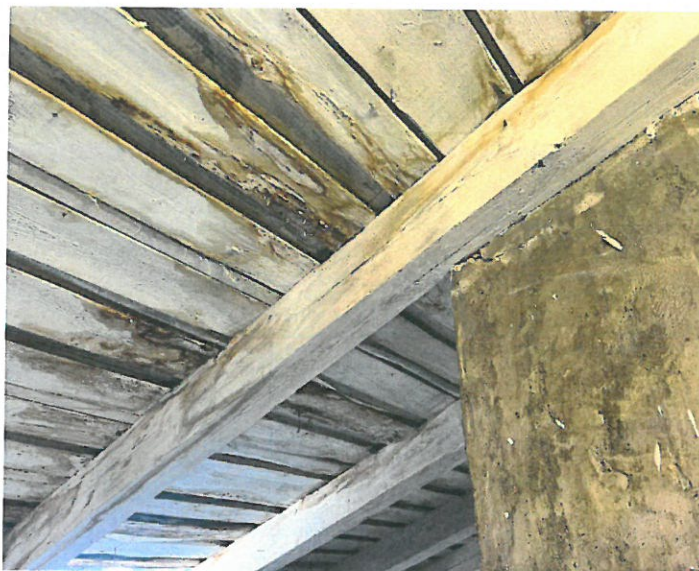
**Fot.16.** Widok deskowania - zacieki przy kominie.

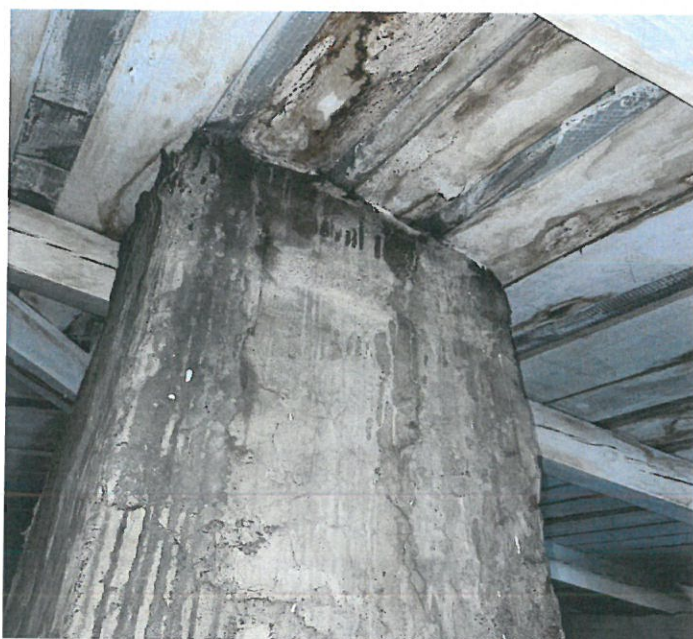
**Fot.17.** Widok deskowania - zacieki przy kominie.  
(deskowanie mocowane z prześwitem, widoczna membrana dachowa)

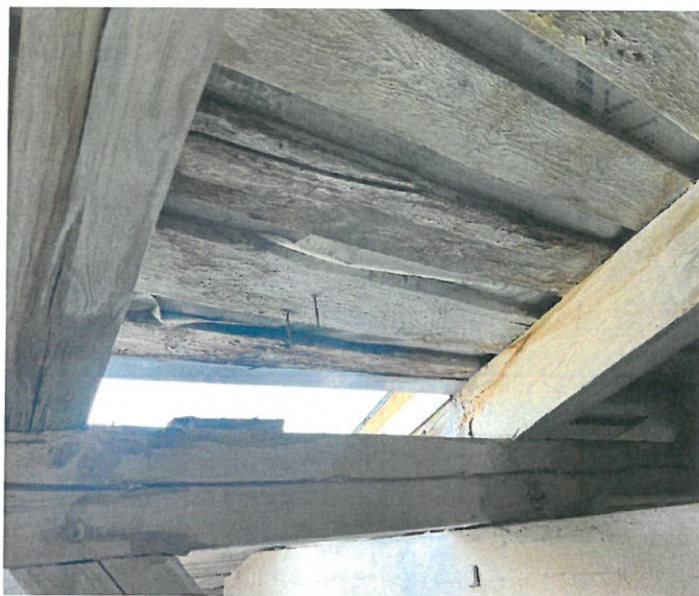
**Fot.18.** Widok deskowania - zacieki na całej powierzchni  
(widoczne mocowanie blachy -haftry)

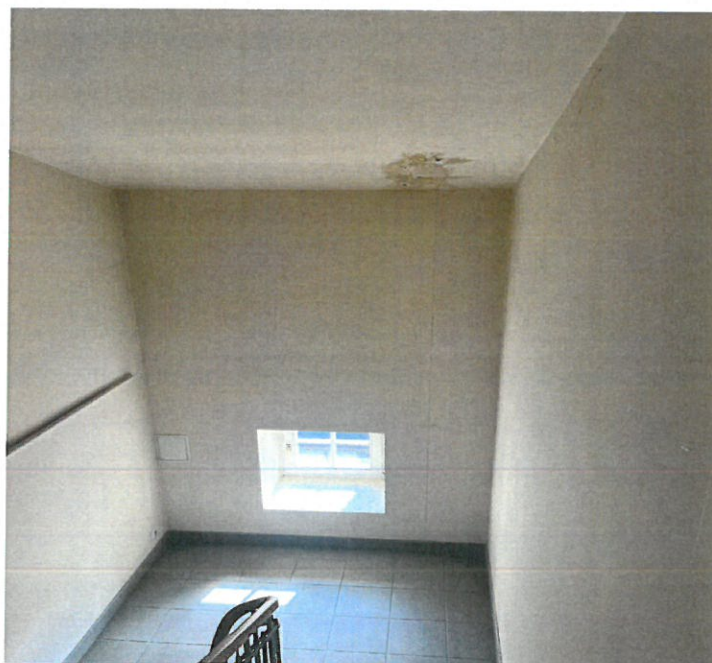
**Fot.19.** Widok klatka schodowa - przeciek na suficie
