## Realizacja prac konserwatorskich przy wybranych zabytkach znajdujących się w kościele pw. św. Wojciecha Biskupa i Męczennika w Uhowie, przeprowadzonych w latach 2024–2025

**Słowa kluczowe:** Uhowo, konserwacja, obraz, rzeźba, ambona  
**Key words:** Uhowo, conservation, painting, sculpture, pulpit

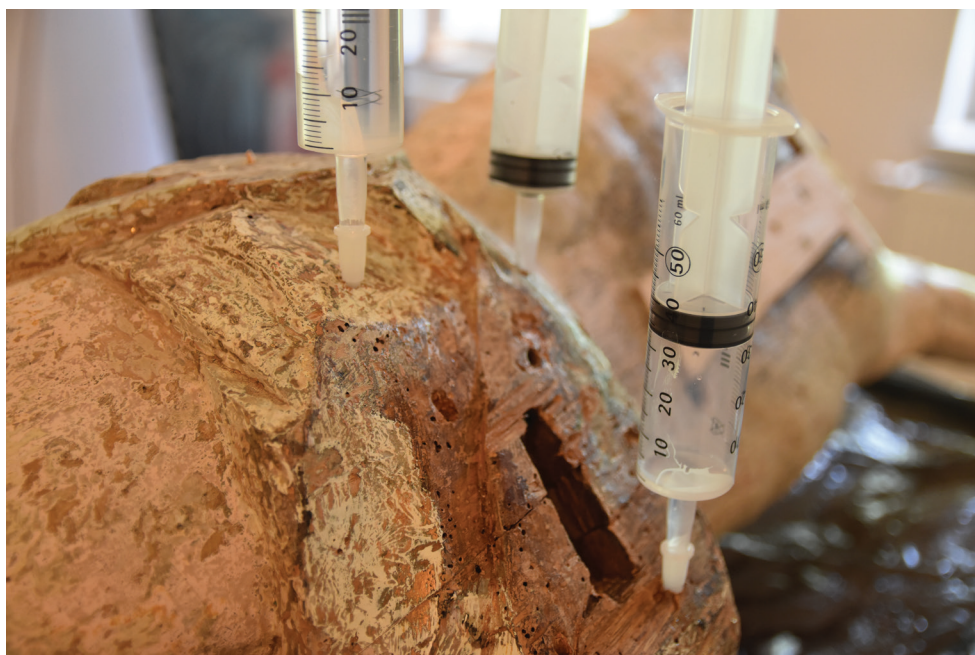
4. Rzeźba *Chrystus Ukrzyżowany* z kościoła pw. św. Wojciecha Biskupa i Męczennika w Uhowie – stan w trakcie prac konserwatorskich – impregnacja wzmacniająca strukturę drewna.

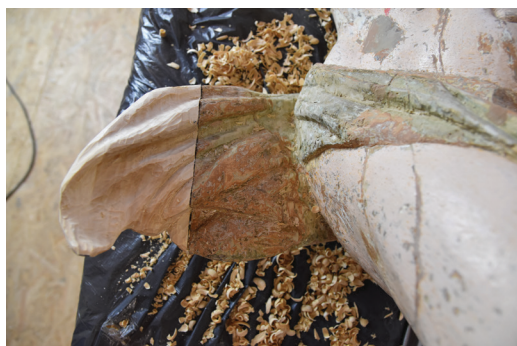
5. Rzeźba *Chrystus Ukrzyżowany* z kościoła pw. św. Wojciecha Biskupa i Męczennika w Uhowie – stan w trakcie prac konserwatorskich – rekonstrukcja brakującego fragmentu perizonium.

Kolejnym krokiem było wykonanie uzupełnień ubytków drewna, a zwłaszcza rekonstrukcji dużego fragmentu perizonium. Z kawałka drewna

lipowego wyrzeźbiono brakujący element, nawiązujący charakterem i układem do zachowanej części, które następnie pokryto złoceniem w technice szlachetnej na pulment, zachowując rozróżnienie na partie błyszczące i matowe<sup>6</sup>. Ubytki gruntu na karnacji Chrystusa uzupełniono zaprawą kredowo-kleją oraz masą Modostuc, polichromię pokryto pośrednim werniksem ketonowym, wykonano retusze przy użyciu farb na bazie żywic alkidowych oraz ketonowych, a na koniec zabezpieczono werniksem ketonowym o satynowym wykończeniu.

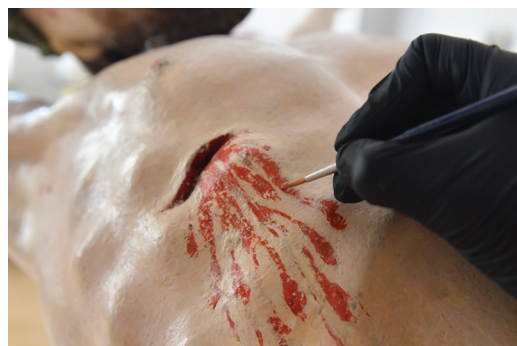
6. Rzeźba *Chrystus Ukrzyżowany* z kościoła pw. św. Wojciecha Biskupa i Męczennika w Uhowie – stan w trakcie prac konserwatorskich – retusz warstwy malarskiej. Fot. M. Ponikowska-Preseisen

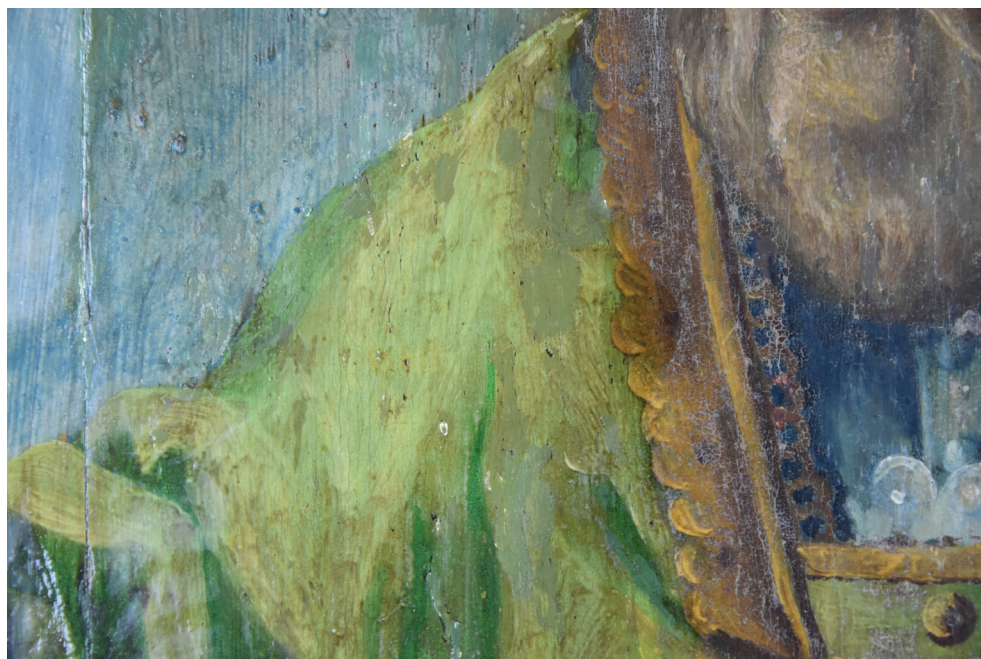
8. Obraz *Święty Wojciech* z kościoła pw. św. Wojciecha Biskupa i Męczennika w Uhowie – stan przed pracami konserwatorskimi – zbliżenie na lico, widoczne ubytki i zmienione kolorystycznie stare retusze. Fot. M. Ponikowska-Pressen

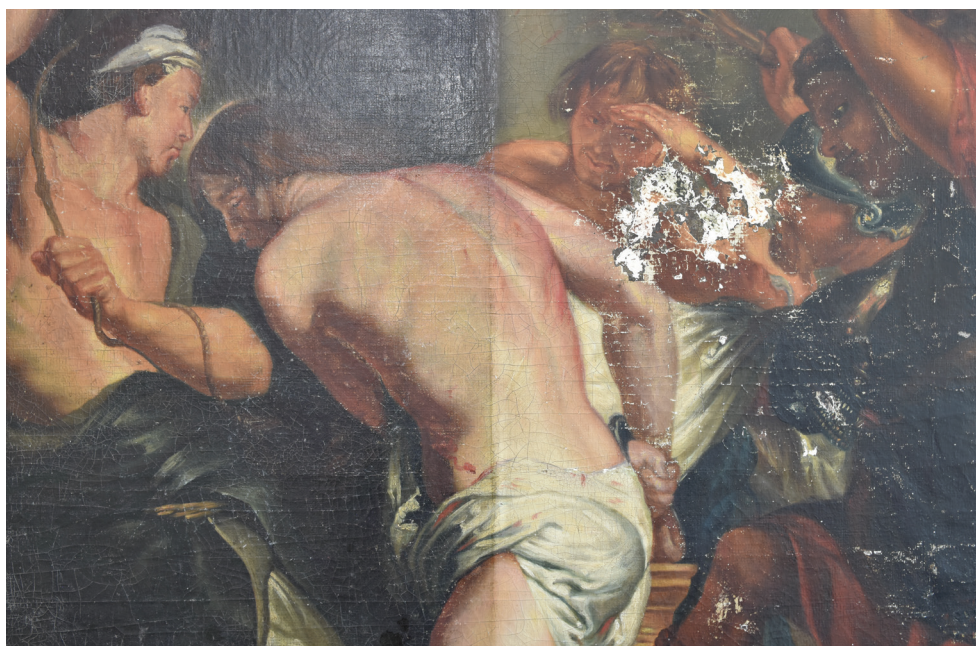
24. Obraz *Biczowanie Chrystusa* z kościoła pw. św. Wojciecha Biskupa i Męczennika w Uhowie – stan w trakcie prac konserwatorskich – oczyszczanie lica. Fot. M. Ponikowska-Preseisen  
 The painting *The Flagellation of Christ from the Church of St. Adalbert, Bishop and Martyr, in Uhowie* – condition during conservation work – cleaning of the surface.  
 Photo by M. Ponikowska-Preseisen

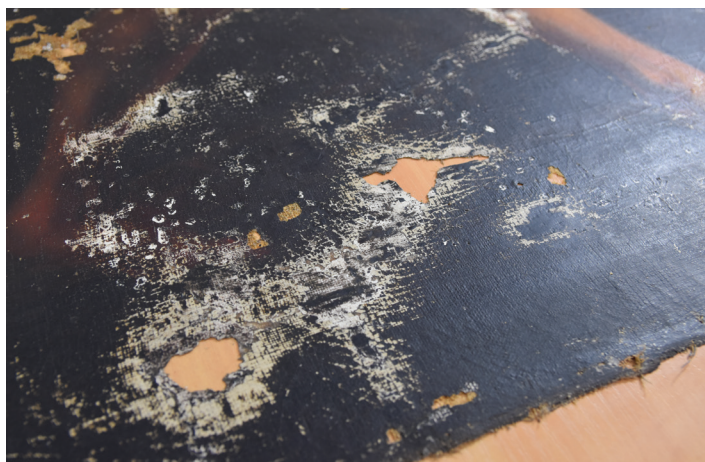
25. Obraz *Biczowanie Chrystusa* z kościoła pw. św. Wojciecha Biskupa i Męczennika w Uhowie – stan w trakcie prac konserwatorskich – lico po oczyszczeniu i rozdublowaniu, widoczne ubytki płótna. Fot. M. Ponikowska-Preseisen  
 The painting *The Flagellation of Christ from the Church of St. Adalbert, Bishop and Martyr, in Uhowie* – condition during conservation work – surface after cleaning and relining, visible losses of canvas. Photo by M. Ponikowska-Preseisen

Kolejnym krokiem było usunięcie starego, wadliwego dublażu. Rozdublowanie odbywało się poprzez delikatne podważanie i stopniowe odrywanie płótna po uprzednim, lekkim podgrzewaniu masy woskowo-żywicznej. Po usunięciu płótna dublującego odwrócić obrazu starannie oczyszczono z pozostałości twardej masy oraz zanieczyszczeń. Podczas prac uwidoczniły się liczne ubytki płóciennego podobrazia w postaci dziur oraz przedarć. Uzupełniono je płótnem lnianym o odpowiednio dobranej grubości, uprzednio zdekatyzowanym i przeklejonym roztworem żywicy Paraloid B-72 w etanolu. Protezy wklejono przy użyciu Vinavilu NPC, a ubytki warstwy zaprawy uzupełniono masą Modostuc.

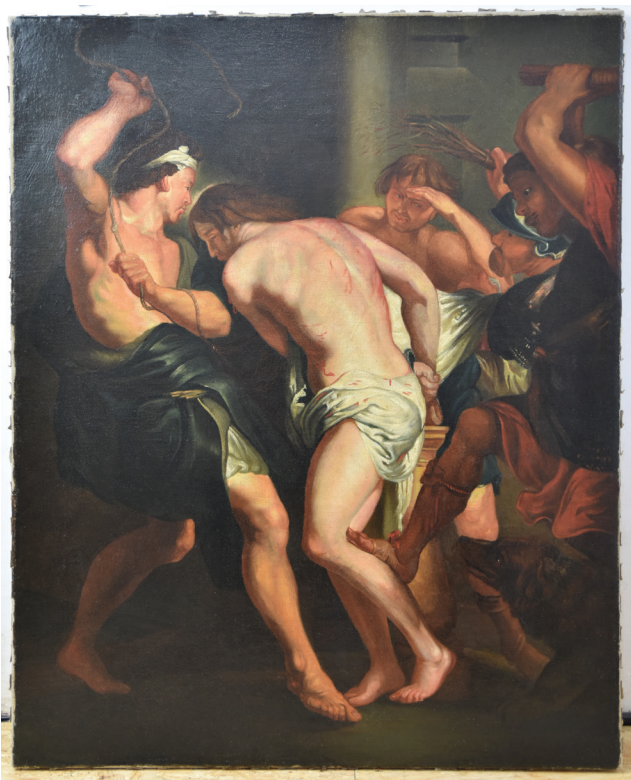
28. Obraz *Biczowanie Chrystusa* z kościoła pw. św. Wojciecha Biskupa i Męczennika w Uhowie – stan po zakończeniu prac konserwatorskich.

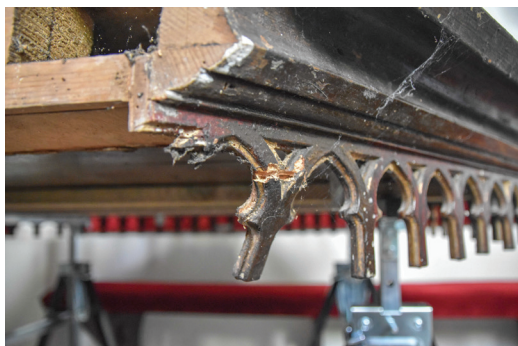
31. Ambona z kościoła pw. św. Wojciecha Biskupa i Męczennika w Uhowie – stan przed pracami konserwatorskimi – widok na uszkodzenia snycerki. Fot. M. Ponikowska-Preseisen  
**Pulpit from the Church of St. Adalbert, Bishop and Martyr, in Uhowo – condition prior to conservation work – view of damage to the woodcarving. Photo by M. Ponikowska-Preseisen**

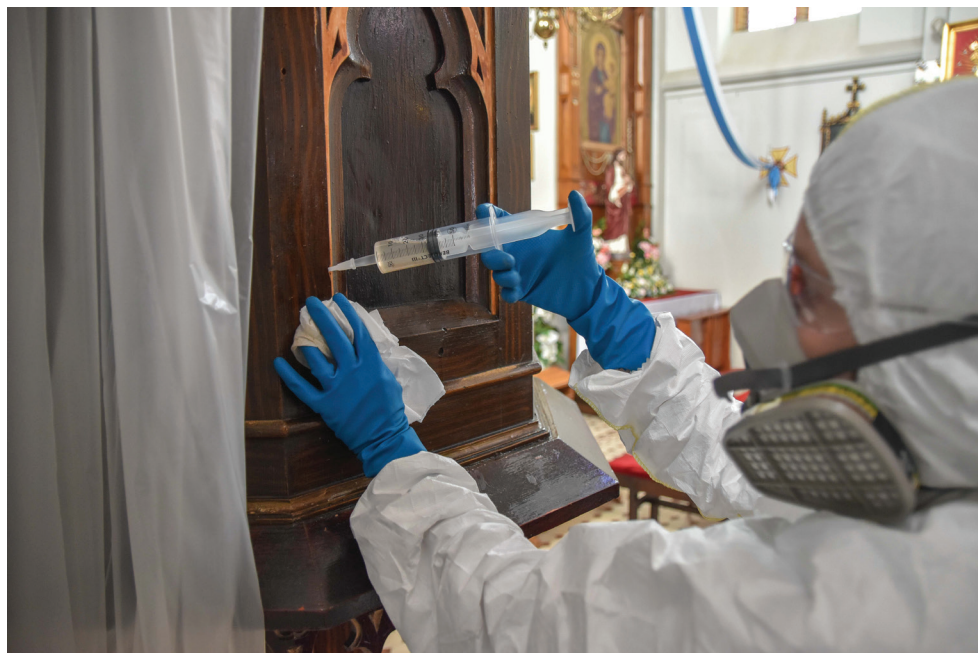
33. Ambona z kościoła pw. św. Wojciecha Biskupa i Męczennika w Uhowie – stan w trakcie prac konserwatorskich – dezynsekcja. Fot. M. Ponikowska-Preseisen  
**Pulpit from the Church of St. Adalbert, Bishop and Martyr, in Uhowo – condition during conservation work – disinfestation. Photo by M. Ponikowska-Preseisen**

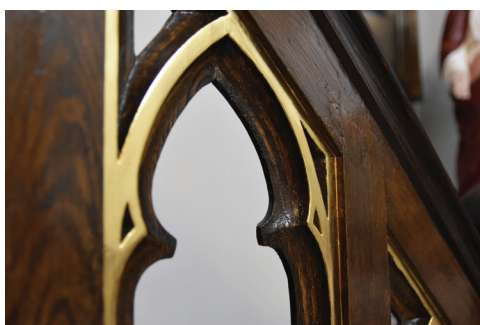
37. Ambona z kościoła pw. św. Wojciecha Biskupa i Męczennika w Uhowie – stan w trakcie prac konserwatorskich – widok na nowe złączenia.
