**PILNE: UWAGA DOTYCZĄCA BEZPIECZEŃSTWA W TERENIE –  
MMS-25-5342**

**Pompy strzykawkowe BD Alaris™**

**REF:** Patrz tabele 1 i 2    **Numery seryjne:** Zobacz link do strony internetowej

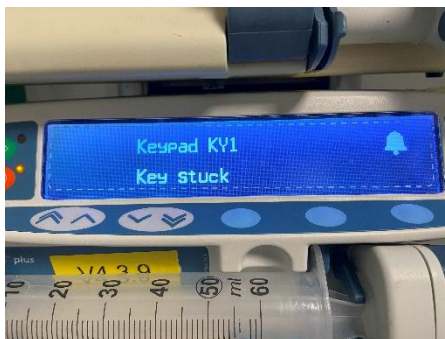
Na podstawie informacji zwrotnej od klientów firma BD zidentyfikowała, że potencjalna wada produkcyjna, wpływająca na niektóre pompy strzykawkowe BD Alaris™, jest związana z funkcjonalnością klawiatury. Zaobserwowano, że niektóre numery seryjne elementów klawiatury mogą wykazywać niezamierzone zachowanie, wpływając na funkcjonalność przycisków "On/Off", "Hold" i "Run".

- Pompa może autonomicznie przejść w "tryb techniczny" podczas włączania.
- Przyciski klawiatury mogą przestać reagować, uniemożliwiając normalne działanie.
- Może zostać wyświetlony błąd "KY1", wskazujący na zablokowany przycisk (patrz rysunek 2 poniżej)

**Zdjęcie 2: Wyświetlany błąd KY1/zablokowany przycisk**

- Należy nadal korzystać z pomp infuzyjnych Alaris™ z ich dotychczasowym oznakowaniem i instrukcją użycia. W przypadku zaobserwowania opisanego problemu z pompą, należy natychmiast wycofać ją z eksploatacji w celu sprawdzenia przez wykwalifikowany personel serwisowy. W tym czasie należy użyć alternatywnej pompy strzykawkowej.
