# **PAŃSTWOWA KOMISJA BADANIA WYPADKÓW MORSKICH**

## **RAPORT UPROSZCZONY 14/15**

**M/V FAST JEF**

**M/T ALORA**

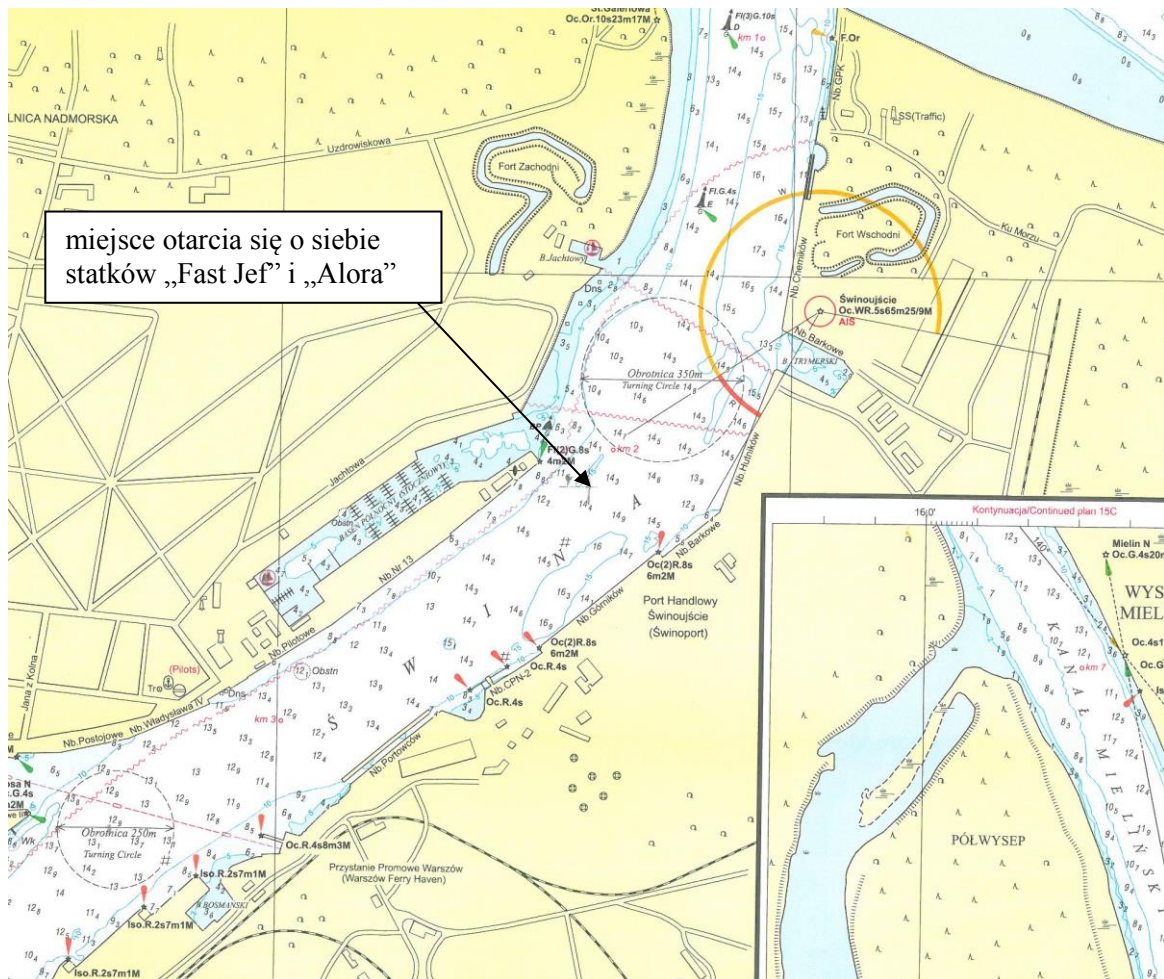
W dniu 14 maja 2015 r. o godz. 00:46 statek bandery cypryjskiej „Alora” płynąc z pilotem z morza do portu w Szczecinie mijał się na torze wodnym ze statkiem bandery belgijskiej „Fast Jef”, który płynął w kierunku wyjścia z portu, również z pilotem na burcie. W trakcie manewrów mijania, na wysokości północnego krańca Nabrzeża Nr 13 (SAR), doszło do otarcia się statków lewymi burtami.

*Zdjęcie nr 1. Wycinek mapy BHMW nr 15C (Plan portu Świnoujście) z zaznaczonym miejscem zderzenia statków „Fast Jef” i „Alora”*

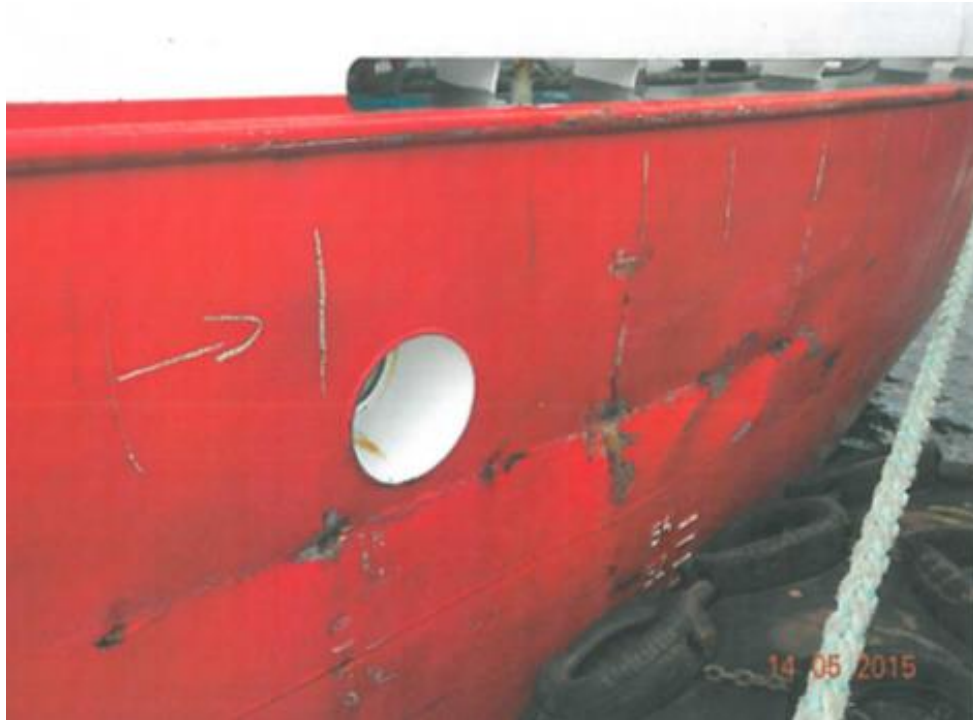
Skutki wypadku dla statku „Fast Jef”:	uszkodzenie poszycia kadłuba z lewej burty w części rufowej wraz z elementami konstrukcji wewnętrznej, pomiędzy wręgami 7 – 13
Skutki wypadku dla statku „Alora”:	niewielkie wgięcie poszycia kadłuba z lewej burty w części dziobowej na długości 2,5 m i odkształcenie czterech przyległych wręgów

burtami. Kilka sekund po godz. 00:46, na obu statkach odczuto wstrząs spowodowany krótkotrwałym kontaktem kadłubów. Statek „Fast Jef” otarł się obłem rufowym z lewej burty

*Zdjęcie nr 4. Uszkodzenia statku „Fast Jef”*

o lewą burtę statku „Alora”, na wysokości górnej belki odbojowej, za zaostreniem dziobowym, w pobliżu miejsca wyznaczonego do pchania statku przez holowniki.

Uszkodzenia na statku „Fast Jef” były poważniejsze (zdjęcie nr 4). Szczegółowa inspekcja przeprowadzona przez klasyfikatora statku (BV) wykazała uszkodzenia poszycia kadłuba pomiędzy wręgami 7 – 13 z lewej burty na rufie, oraz wręgów (zdjęcie nr 6), węzłówek i grodzi poprzecznej na wręgu 10, powyżej linii wodnej. Uszkodzeniu uległ też między innymi iluminator (bulaj) w jednej z kabin mieszkalnych (zdjęcie nr 7).

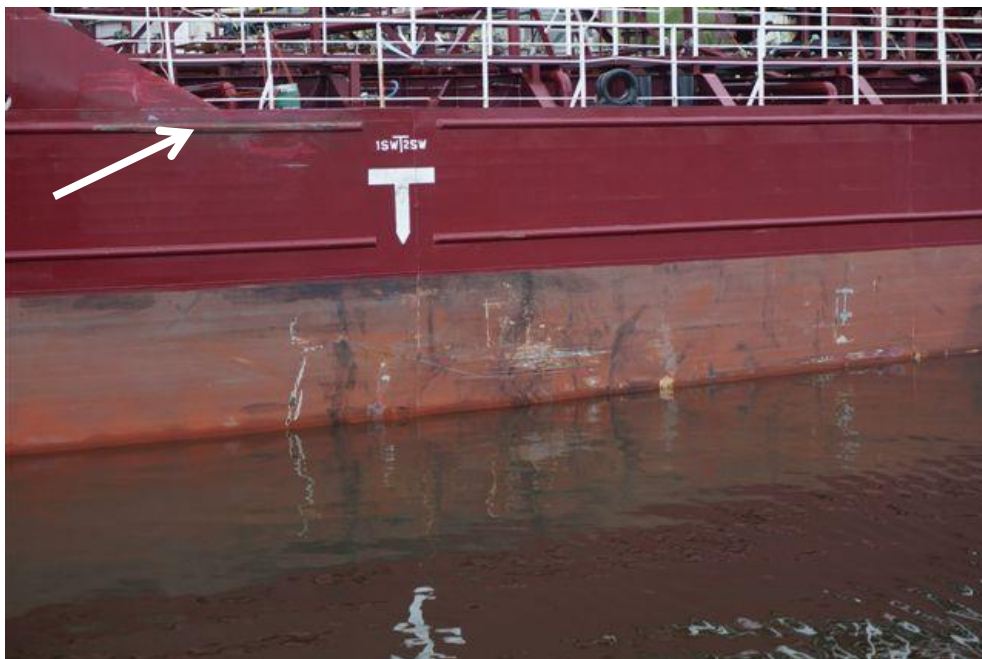
*Zdjęcie nr 5. Wgniecenia i otarcia lewej burty statku „Alora”*

W wyniku zderzenia statek „Alora” oprócz widocznych zadrapań farby w miejscu kontaktu doznał niewielkiego wgniecenia kadłuba w pasie o długości około 2,5 m (zdjęcie nr 5). Cztery wręgi burtowe w tym pasie zostały zdeformowane, ale obyło się bez pęknięć.

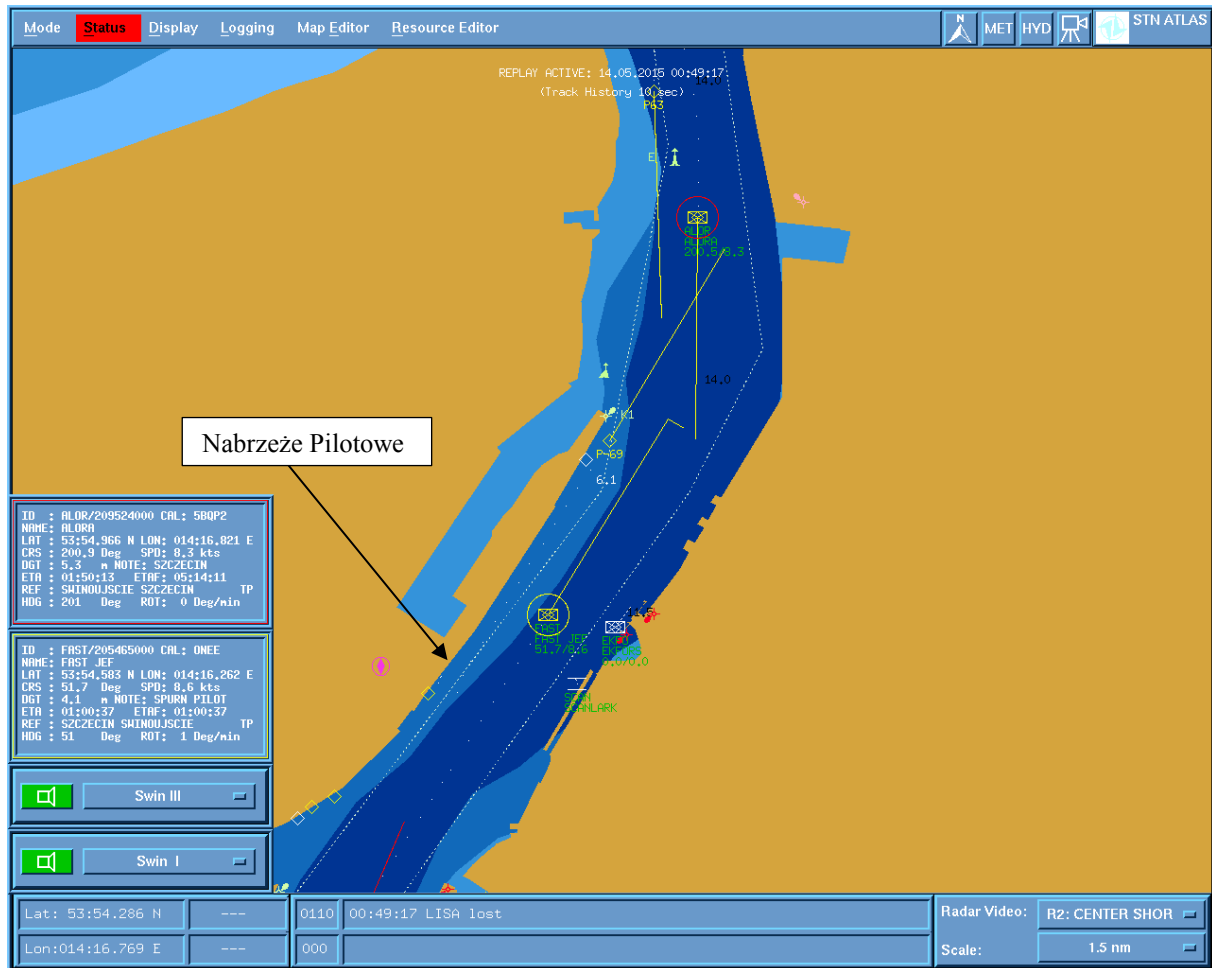
Analiza późniejszych zobrazowań ruchu obu statków pokazuje, że statek „Fast Jef” po minięciu przystani promów miejskich stopniowo przechodzi w lewo i po minięciu nabrzeża Pilotowego znalazł się już po niewłaściwej, zachodniej stronie toru wodnego (rysunek nr 2).

*Rysunek 2. Obraz ech radarowych statków „Fast Jef” i „Alora” znajdujących się w odległości około 5 kabli od siebie*

Pilot statku „Fast Jef” zauważył idący z przeciwka statek „Alora” o godz. 00:44, gdy statki znalazły się w odległości około 5 kabli od siebie (rysunek nr 2). Dokonał oceny sytuacji i postanowił minąć się ze statkiem „Alora” prawymi burtami. Starszy oficer przełączył ster na sterowanie ręczne i włączył drugą pompę steru. Pilot wywołał na kanale 12 UKF statek „Alora” i zaproponował manewr mijania się statków prawymi burtami. Na tę propozycję nie uzyskał odpowiedzi.

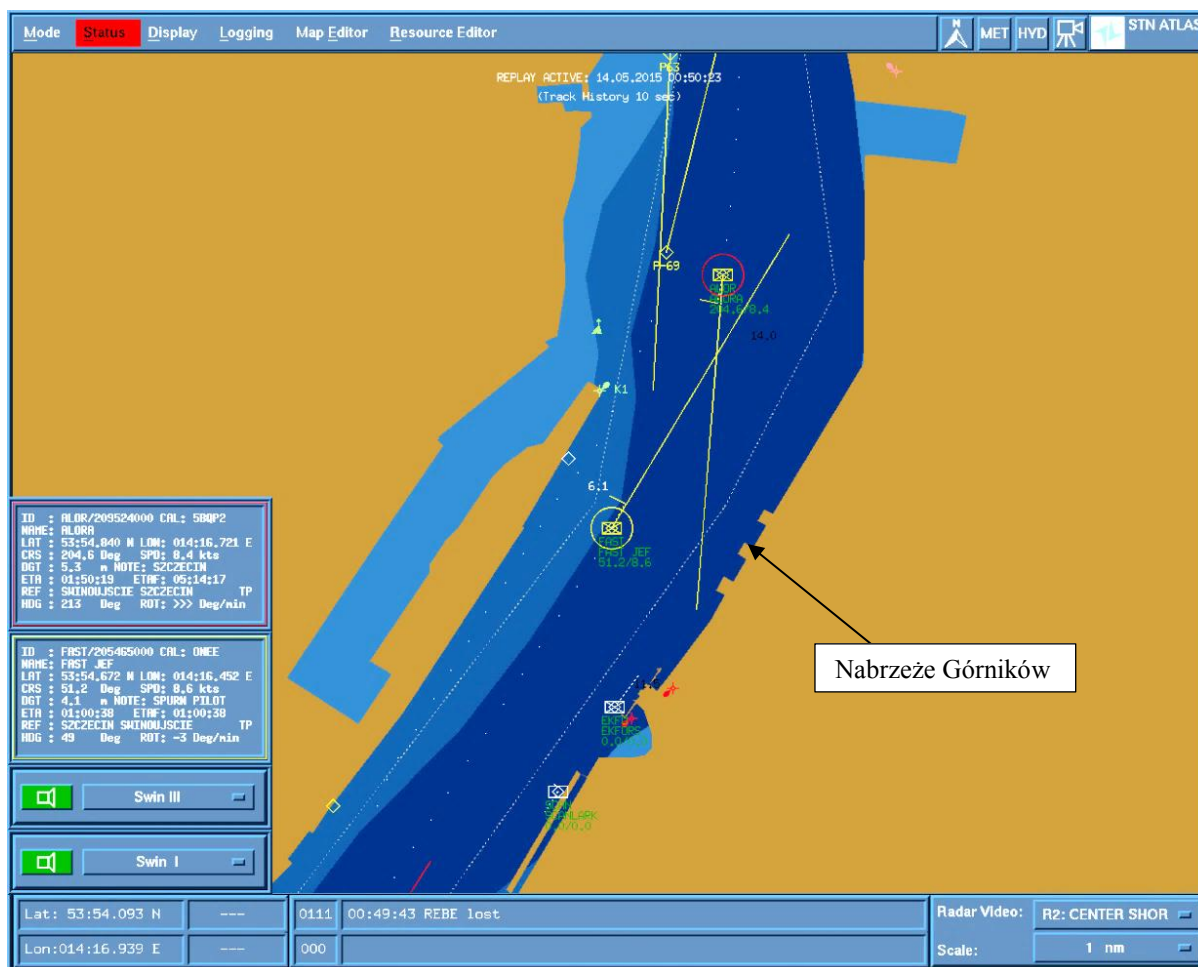
Gdy statek „Fast Jef” znalazł się na wysokości nabrzeża Górników, a odległość pomiędzy statkami zmalała do około 2 kabli (rysunek nr 3), pilot na statku „Fast Jef” widząc, że statek „Alora” zmienia swój kurs w prawo, sam rozpoczął zwrot statkiem w prawo.

Rysunek 3. Obraz ech radarowych statków „Fast Jef” i „Alora” na 45 sekund przed zderzeniem; odległość między statkami około 2 kabli

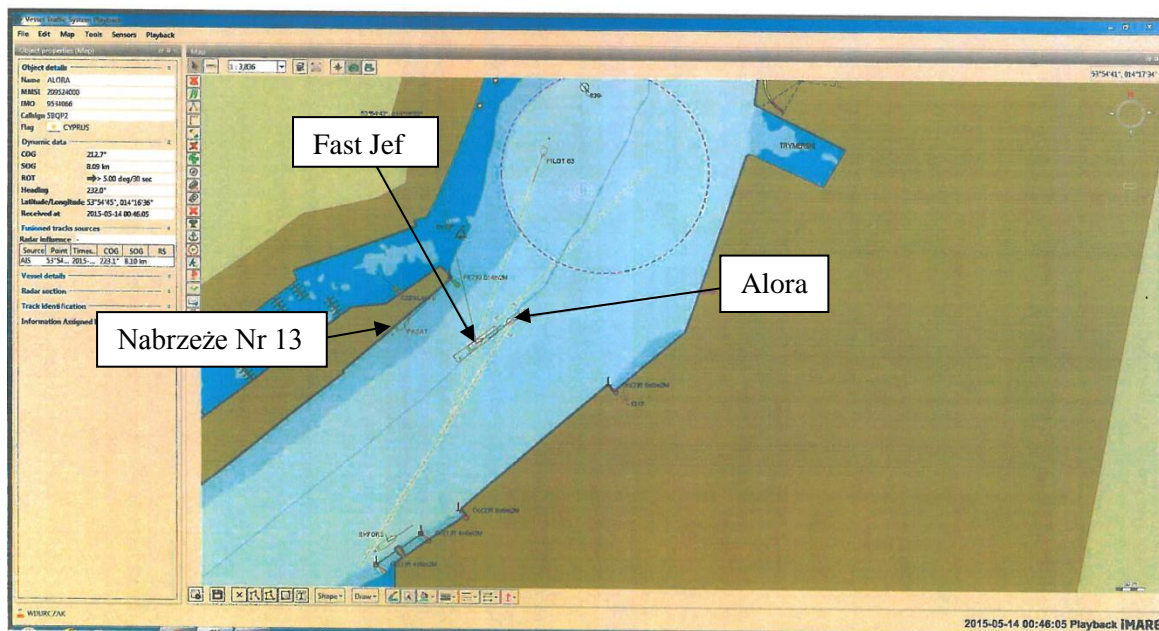
Zmiana kursu dokonana przez pilota pozwoliła na przejście statku „Fast Jef” w prawo, przed dziobem statku „Alora”, i rozpoczęcie mijania się statków lewymi burtami, zgodnie z zasadami określonymi w przepisach COLREG<sup>1</sup>, ale nie zapobiegła przyssaniu do kadłuba statku „Alora” przechodzącej w odległości kilku metrów od niego rufy statku „Fast Jef” i otarciu się statków o siebie. Zderzenie nastąpiło na wysokości północnego krańca Nabrzeża Nr 13 (SAR) (rysunek nr 4).

Rysunek 4. Zobrazowanie zarejestrowanych przez VTS sygnałów AIS wskazujących pozycje anten AIS statków „Fast Jef” i „Alora” na kilka sekund przed zderzeniem

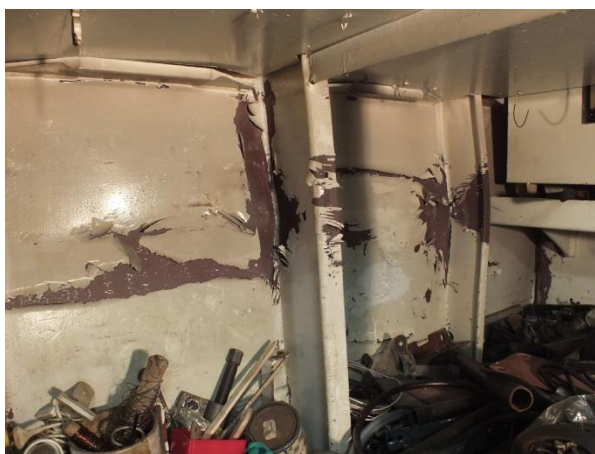
Zdjęcie nr 6. Uszkodzenia wręgów i burty w magazynku rufowym na statku „Fast Jef”

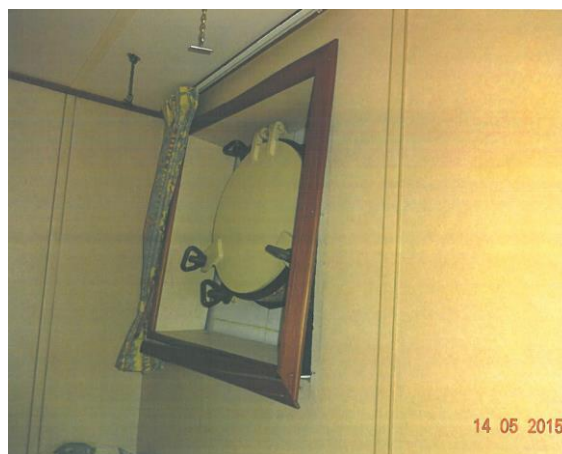
Zdjęcie nr 7. Uszkodzenia bulaja w jednej z kabin załogowych na statku „Fast Jef”

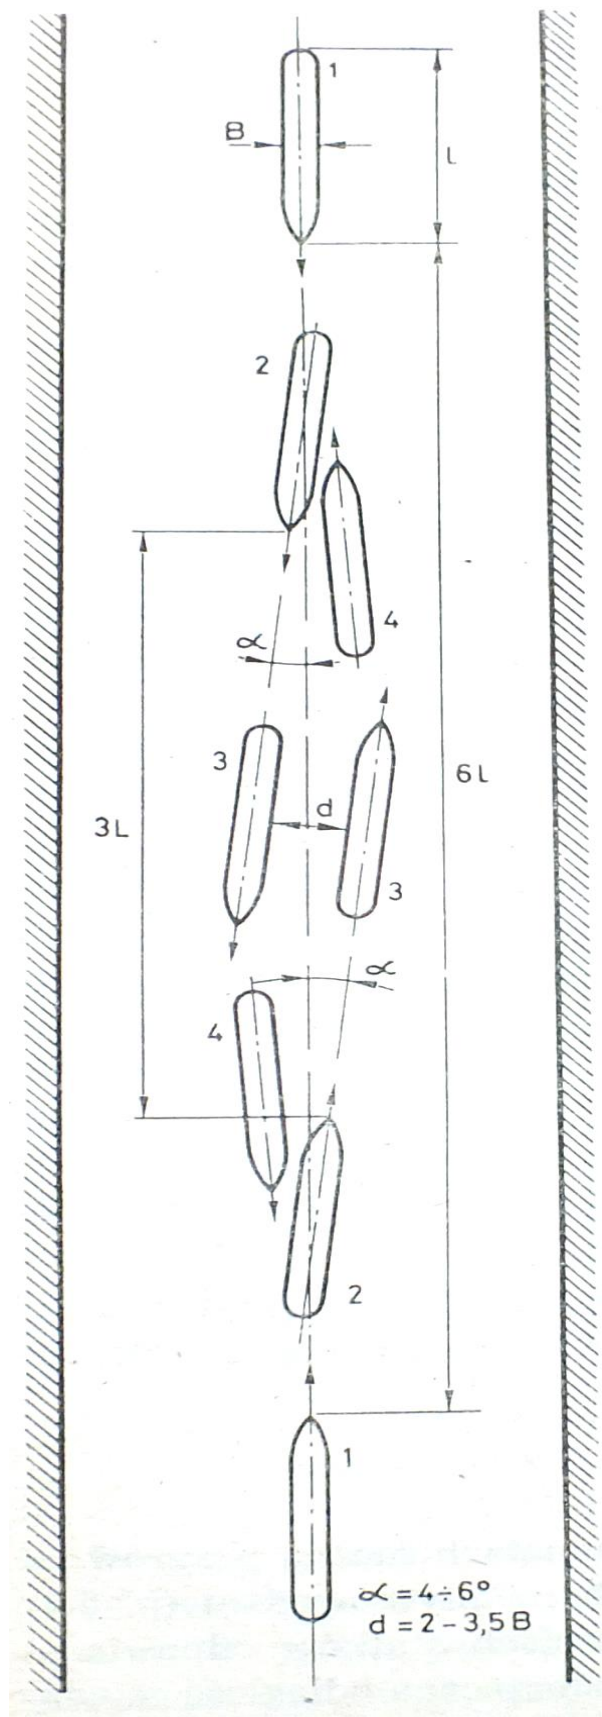
Rysunek 5. Manewr mijania w szerokim kanale

W kanałach o szerokościach większych niż 14B czas mijania się statków poruszających się z prędkościami CN-manewrowymi, wynoszącymi średnio 8 – 9 w, można ocenić na 15 do 20 sekund, a wskazania manewrowe (zobrazowane położeniami sylwetek statków na rysunku nr 5) są następujące:

- przed przystąpieniem do mijania oba statki powinny poruszać się środkiem kanału;
- gdy ich dzioby zbliżą się na odległość sześciu długości statku, każdy z nich podejmuje zmianę kursu w prawo o 4 do 6°;
- po wykonaniu tej zmiany odległość między dziobami statków wynosi już tylko około trzech długości statku;
- utrzymywanie nowych kursów na obu statkach prowadzi do mijania w odległości poprzecznej, mierzonej między burtami, wynoszącej 2–3,5B;
- w momencie, w którym dziób jednego statku mija rufę drugiego, należy podjąć zmianę kursu w lewo, prowadzącą na środek kanału.

Przy tak wykonanym manewrze odległość mijania wynikająca z wykonanych zmian kursu nie prowadzi do nadmiernego oddalenia od osi kanału. Również odległość od każdego z brzegów nie jest mniejsza od czterech szerokości statku\*.

W przypadku mijania się statków „Fast Jef” i „Alora” na kanale Świny w nocy 14 maja 2015 r. opisany powyżej manewr mijania w szerokim kanale mógłby być przeprowadzony, gdyż w chwili gdy statki się zauważyły odległość między nimi wynosiła około 920 m (5 kabli) a niezbędna odległość do prawidłowego wykonania tego manewru wynosi 540 m (6 długości statku), ale nie został wykonany ze względu na niewłaściwe położenie na torze statku „Fast Jef”, który znajdował się po jego lewej stronie, a nie po środku toru wodnego. Poza tym, oba statki wchodziły w zakręt na torze w okolicy obrotnicy przy nabrzeżu Hutników.
