## DOKUMENTACJA FOTOGRAFICZNA

### Załącznik nr 2

do Raportu końcowego z realizacji działań określonych w PZŚ  
dla Kontraktu 3A.4

| Kontrakt<br>Zadanie | 3A.4 Rozbudowa odcinka prawego wału<br>poniżej stopnia Dąbie wraz z budową wrót przeciw-<br>powodziowych w rejonie stoczni remontowej |

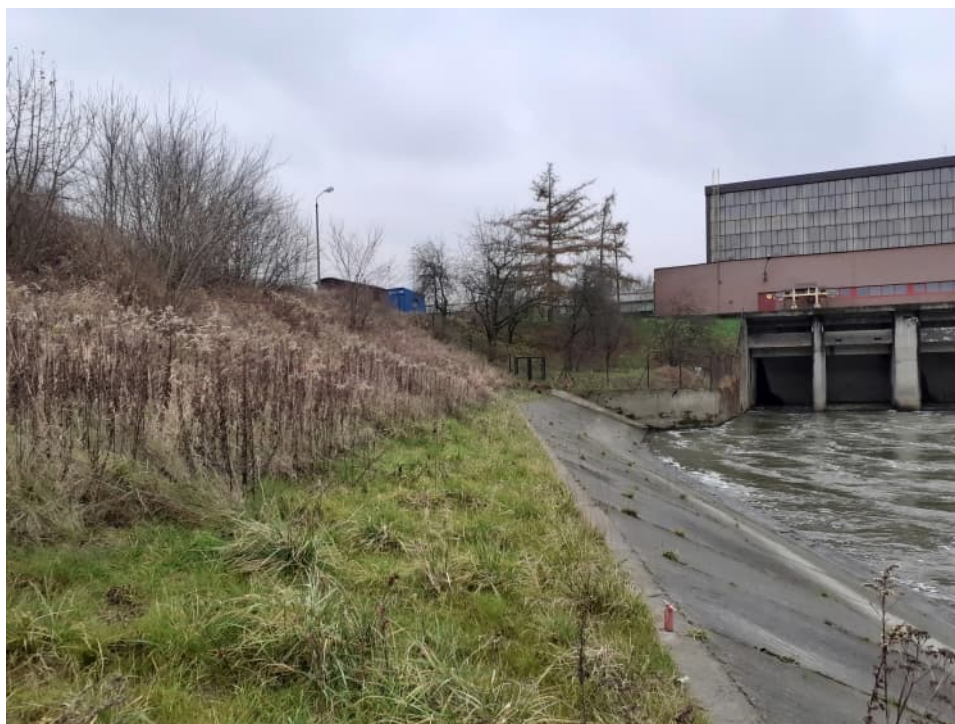
Foto. 1. Stan terenu budowy w pierwszym kwartale okresu realizacji robót – wał przeciwpowodziowy Wisły powyżej portu Płaszów – część górna, stan w trzeciej dekadzie listopada 2021 r. (widok w kierunku zachodnim).

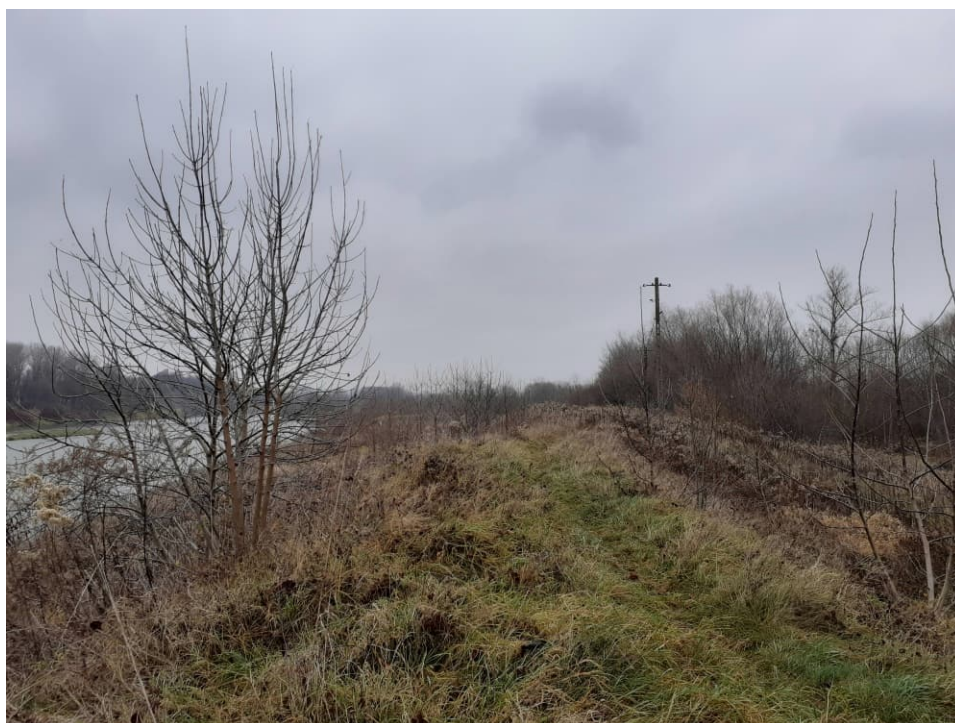
Foto. 2. Stan terenu budowy w pierwszym kwartale okresu realizacji robót – wał przeciwpowodziowy Wisły powyżej portu Płaszów – część górna, stan w trzeciej dekadzie listopada 2021 r. (widok w kierunku wschodnim).

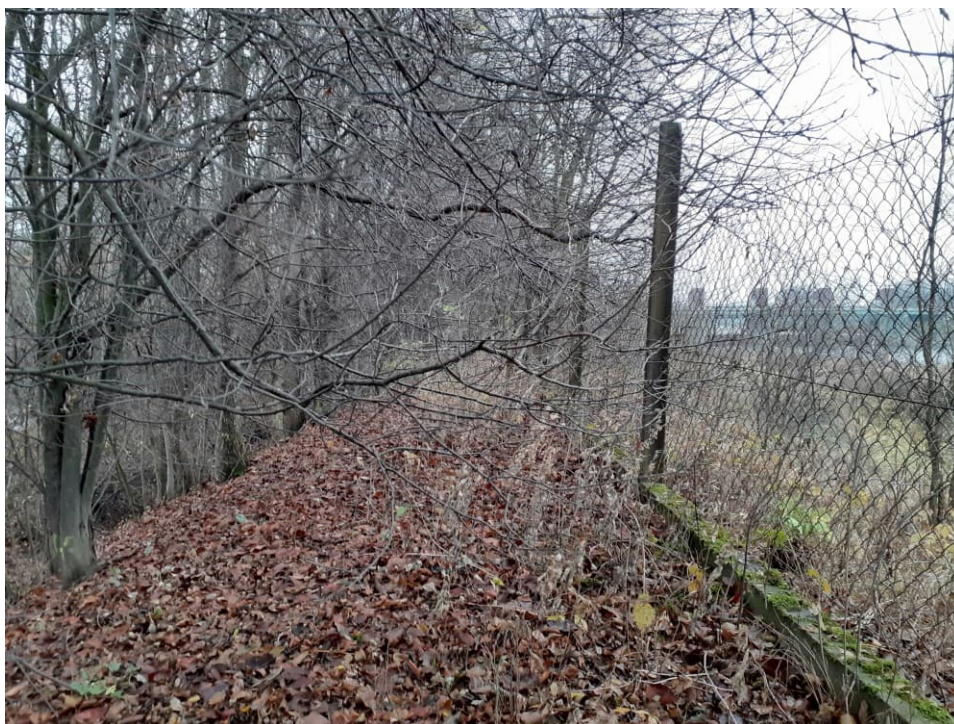
Foto. 3. Stan terenu budowy w pierwszym kwartale okresu realizacji robót – wał przeciwpowodziowy Wisły powyżej portu Płaszów – część dolna, stan w trzeciej dekadzie listopada 2021 r. (widok w kierunku zachodnim).

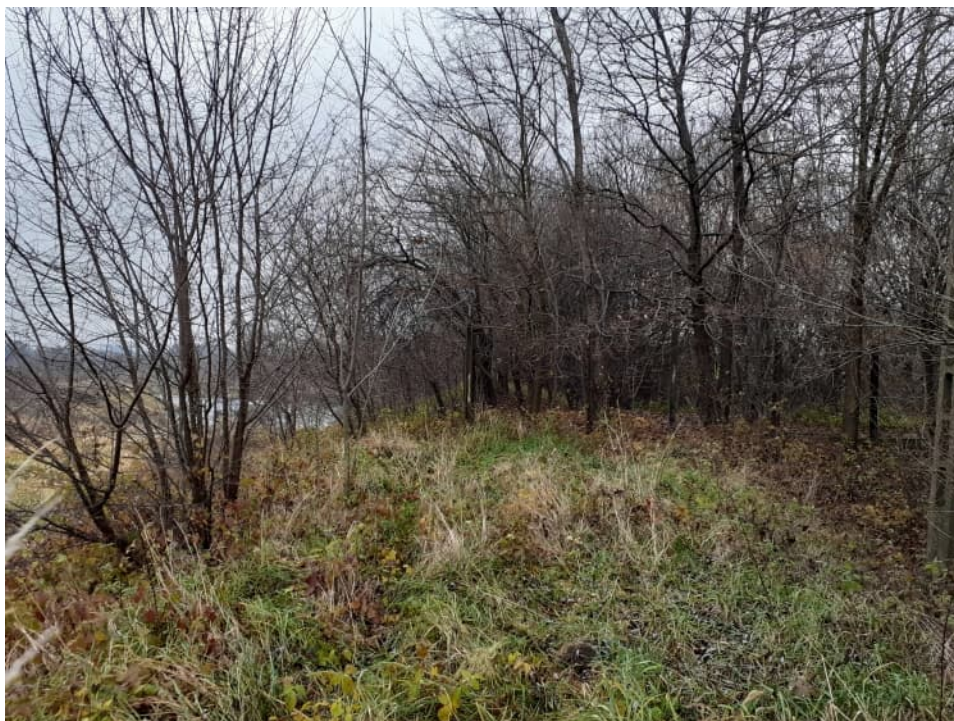
Foto. 4. Stan terenu budowy w pierwszym kwartale okresu realizacji robót – wał przeciwpowodziowy Wisły powyżej portu Płaszów – część dolna, stan w trzeciej dekadzie listopada 2021 r. (widok w kierunku wschodnim).

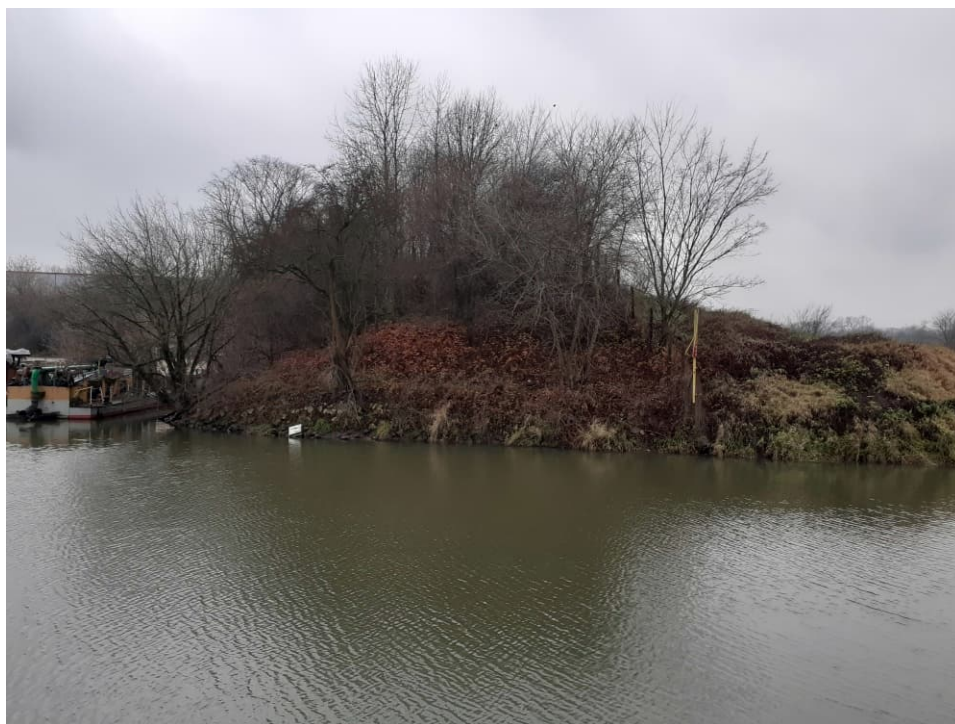
Foto. 5. Stan terenu budowy w pierwszym kwartale okresu realizacji robót – teren budowy bramy przeciwpowodziowej na kanale portu Płaszów, stan w trzeciej dekadzie listopada 2021 r. (widok w kierunku zachodnim).

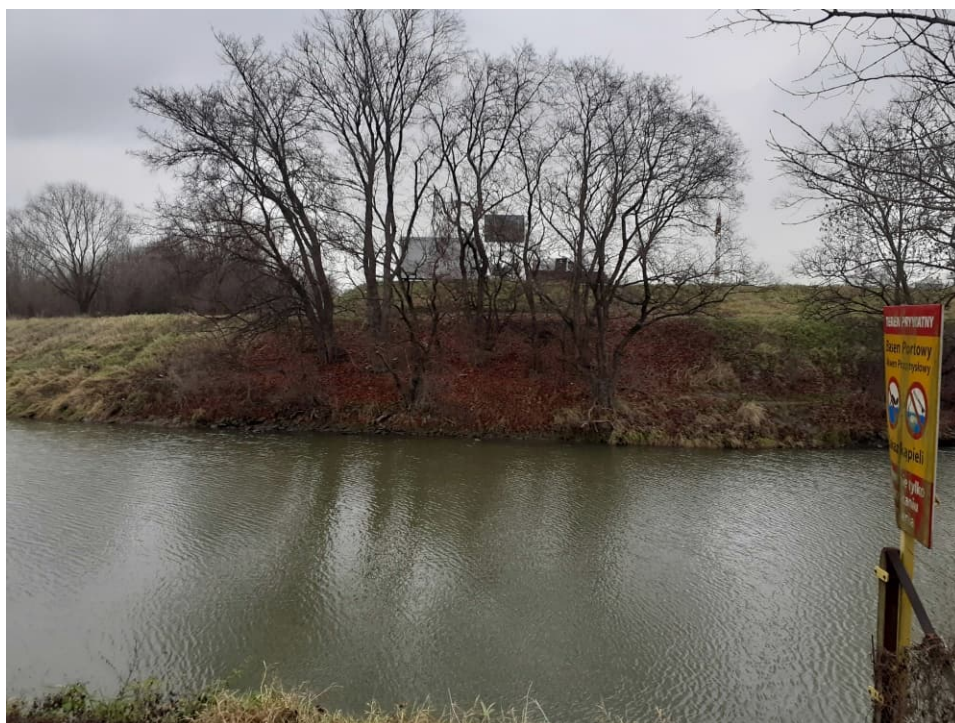
Foto. 6. Stan terenu budowy w pierwszym kwartale okresu realizacji robót – teren budowy bramy przeciwpowodziowej na kanale portu Płaszów, stan w trzeciej dekadzie listopada 2021 r. (widok w kierunku wschodnim).

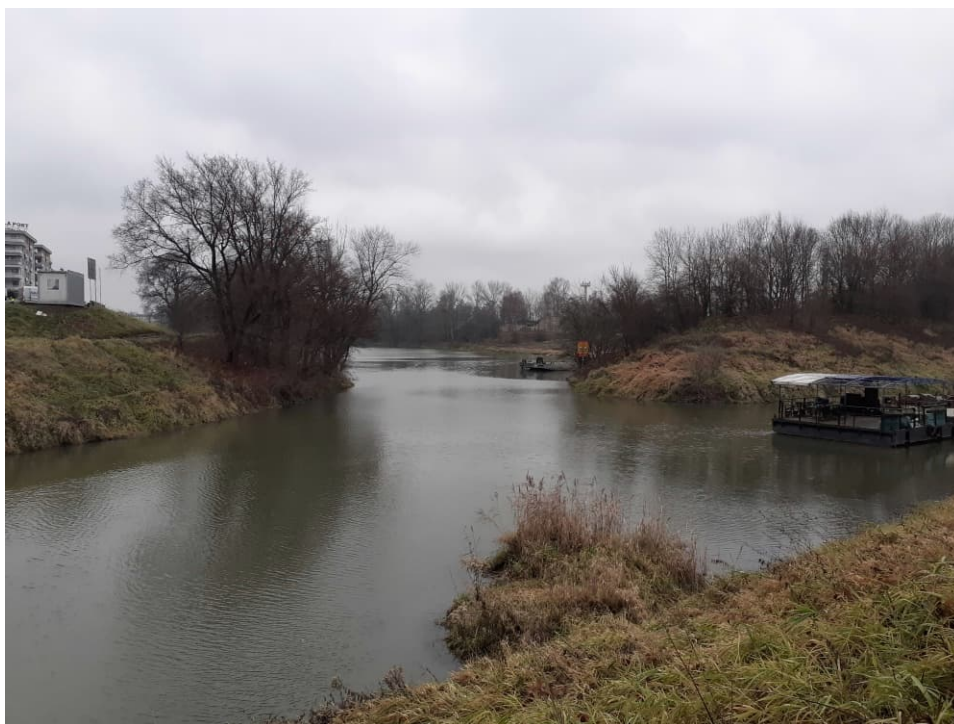
Foto. 7. Stan terenu budowy w pierwszym kwartale okresu realizacji robót – teren budowy bramy przeciwpowodziowej na kanale portu Płaszów, stan w trzeciej dekadzie listopada 2021 r. (widok w kierunku południowym).

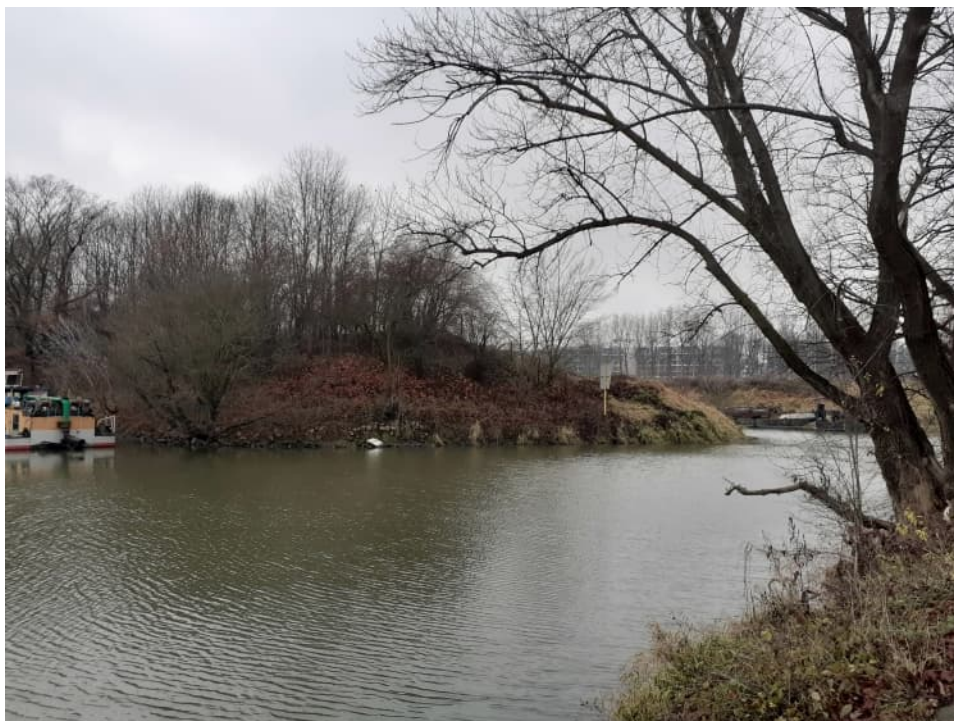
Foto. 8. Stan terenu budowy w pierwszym kwartale okresu realizacji robót – teren budowy bramy przeciwpowodziowej na kanale portu Płaszów, stan w trzeciej dekadzie listopada 2021 r. (widok w kierunku północnym).

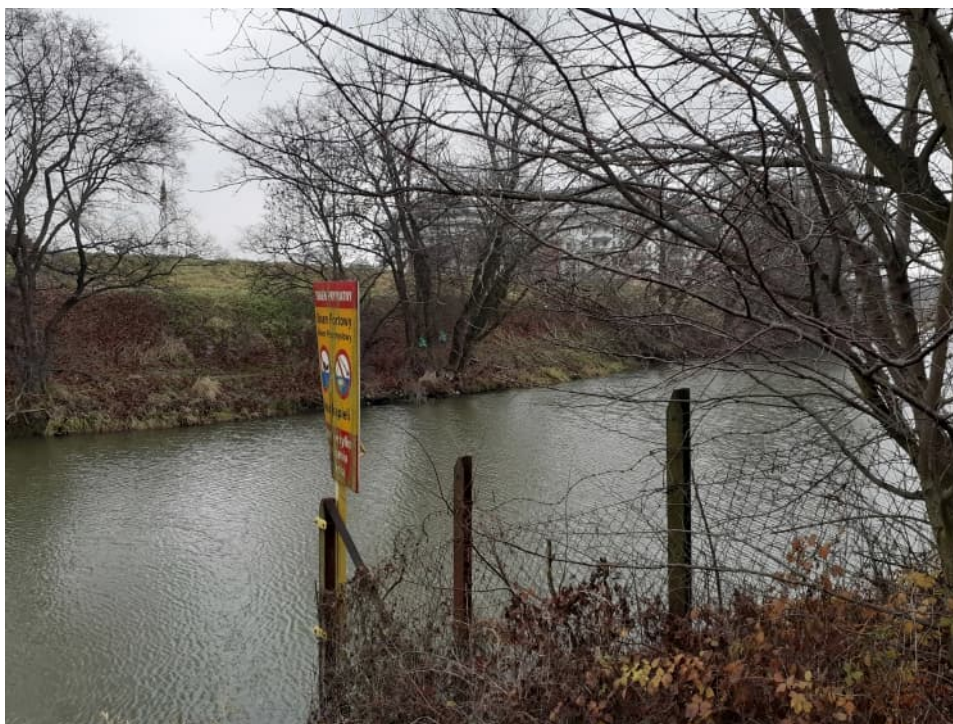
Foto. 9. Stan terenu budowy w pierwszym kwartale okresu realizacji robót – kanał portu Płaszów na południe od terenu budowy bramy przeciwpowodziowej, stan w trzeciej dekadzie listopada 2021 r. (widok w kierunku południowym).

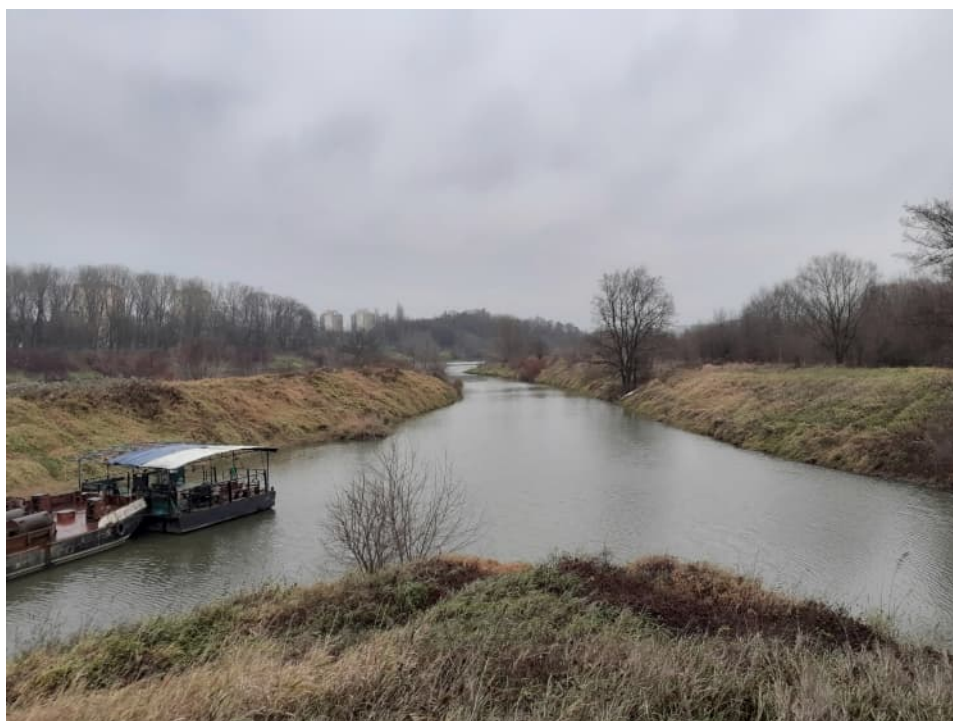
Foto. 10. Stan terenu budowy w pierwszym kwartale okresu realizacji robót – kanał portu Płaszów na północ od terenu budowy bramy przeciwpowodziowej, stan w trzeciej dekadzie listopada 2021 r. (widok w kierunku północnym).

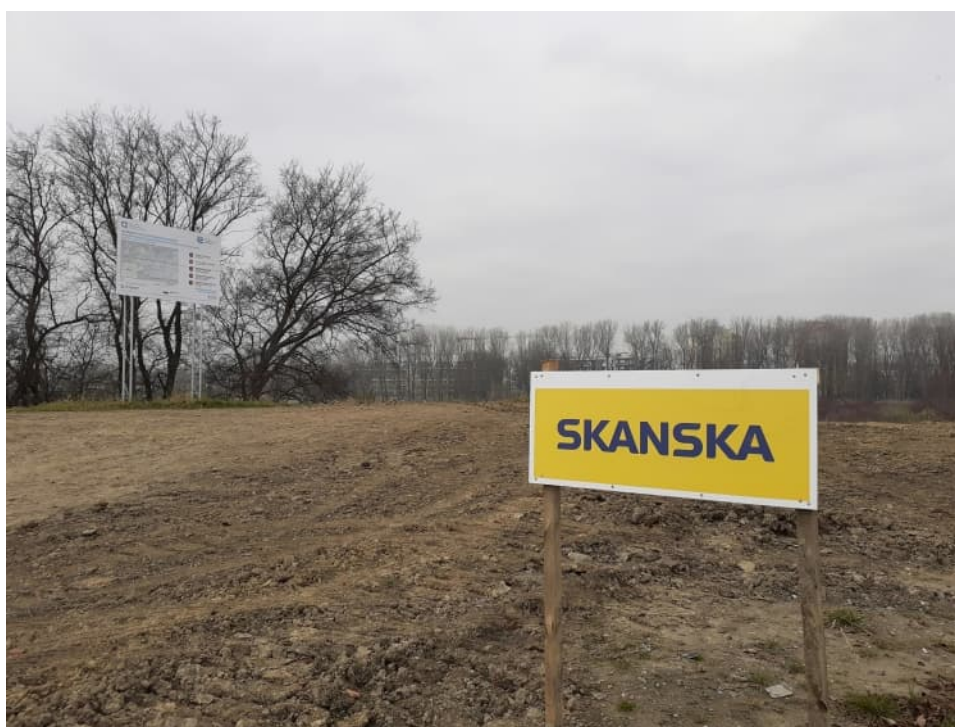
Foto. 11. Stan terenu budowy w pierwszym kwartale okresu realizacji robót – teren budowy sterówki i placu manewrowego na wschód od bramy przeciwpowodziowej, stan w drugiej dekadzie listopada 2021 r. (widok w kierunku północno-zachodnim).

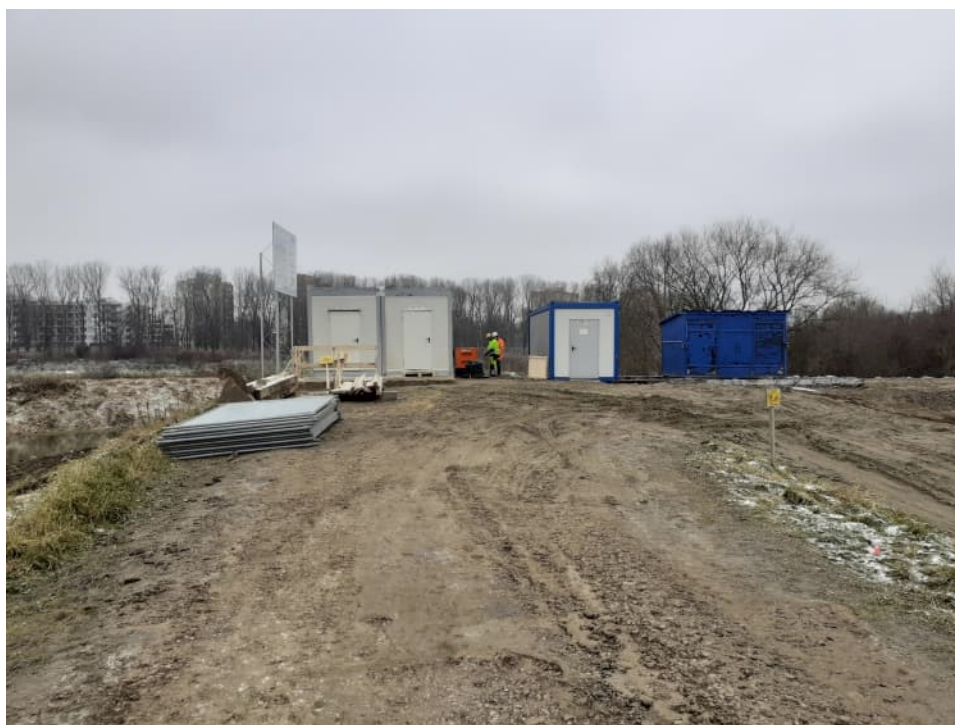
Foto. 12. Stan terenu budowy w pierwszym kwartale okresu realizacji robót – teren budowy placu manewrowego na wschód od bramy przeciwpowodziowej, stan w pierwszej dekadzie grudnia 2021 r. (widok w kierunku północnym).

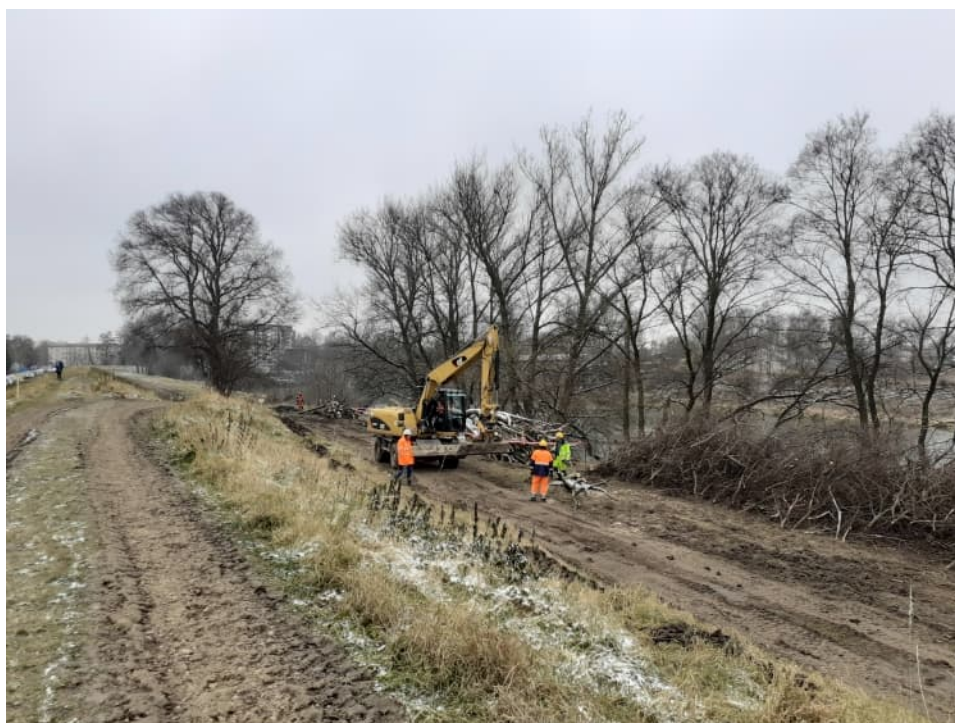
Foto. 14. Porządkowanie terenu po wycince drzew i krzewów  
– wschodni brzeg kanału portu Płaszów,  
stan w pierwszej dekadzie grudnia 2021 r. (widok w kierunku południowym).

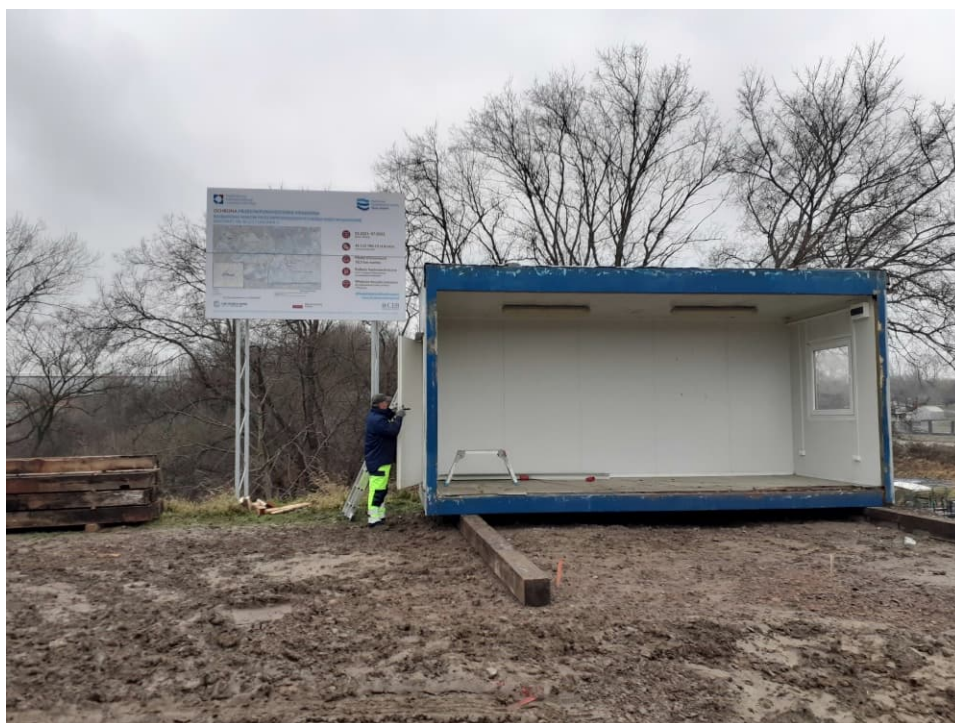
Foto. 16. Organizacja zaplecza budowy na wschodnim brzegu kanału portu Płaszów, stan w trzeciej dekadzie listopada 2021 r. (widok w kierunku zachodnim).

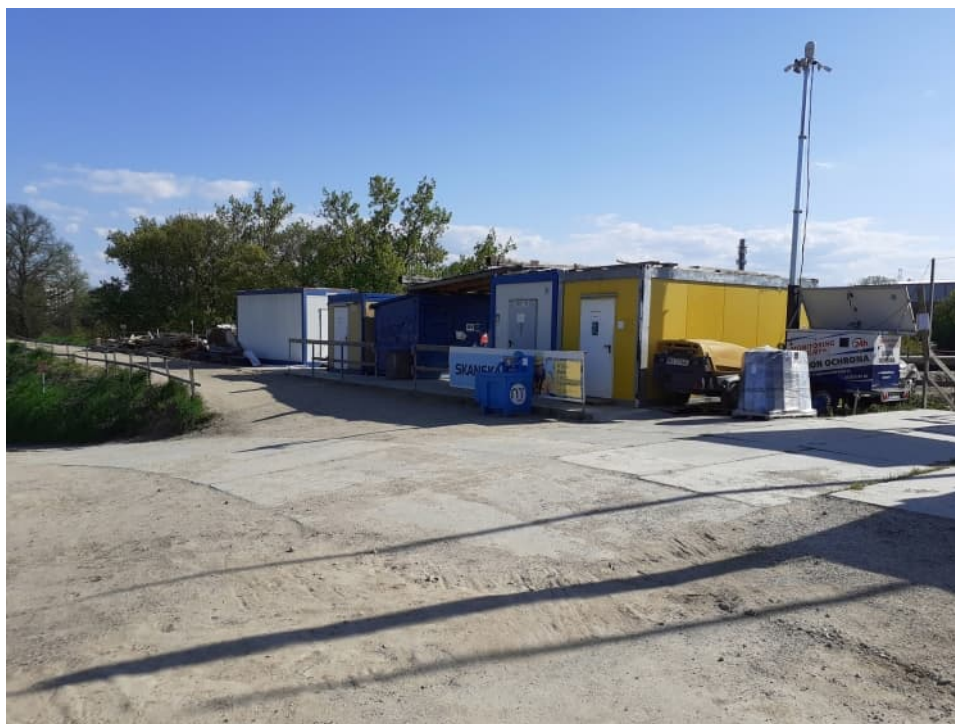
Foto. 17. Zaplecze budowy na wschodnim brzegu kanału portu Płaszów, stan w pierwszej dekadzie maja 2023 r. (widok w kierunku zachodnim).

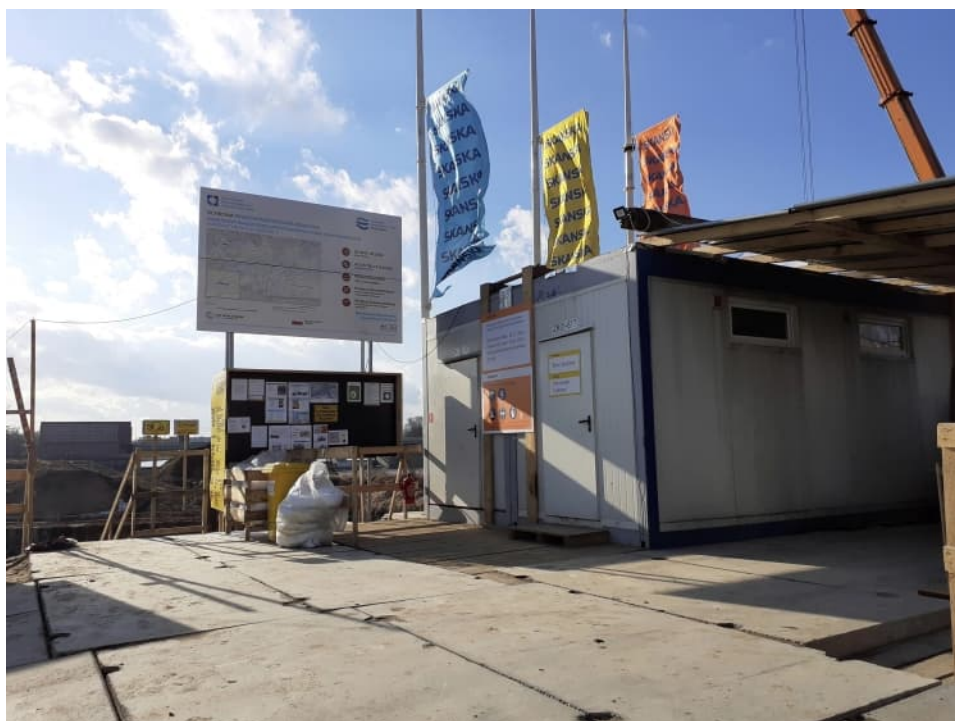
Foto. 18. Zaplecze budowy na wschodnim brzegu kanału portu Płaszów, stan w trzeciej dekadzie lutego 2022 r. (widok w kierunku zachodnim).

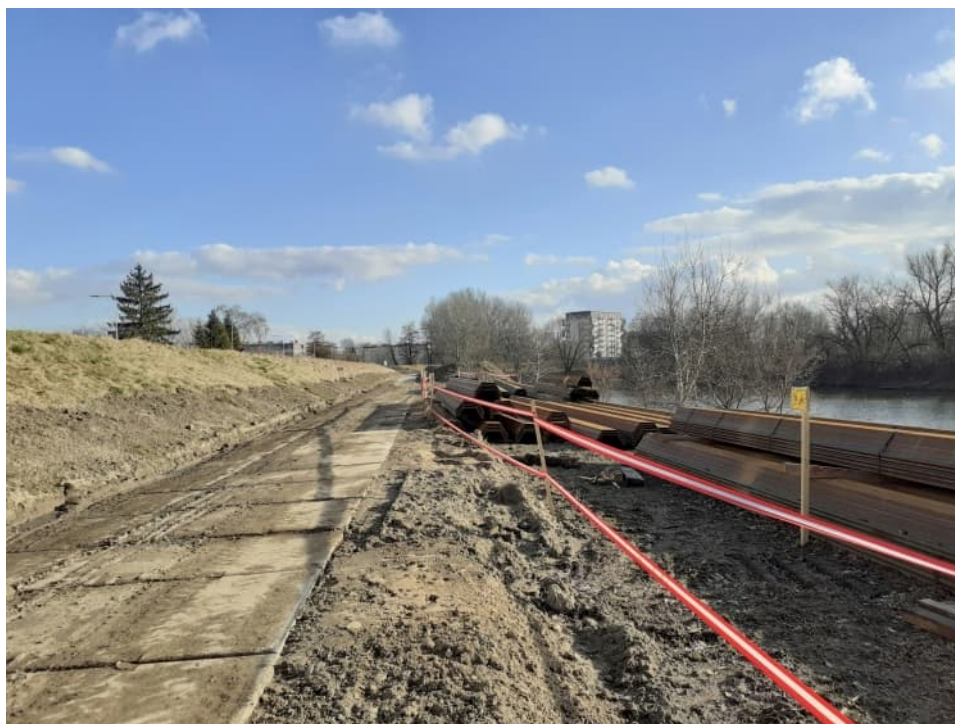
Foto. 19. Droga dojazdowa do terenu budowy na wschodnim brzegu kanału portu Płaszów, stan w trzeciej dekadzie lutego 2022 r. (widok w kierunku południowym).

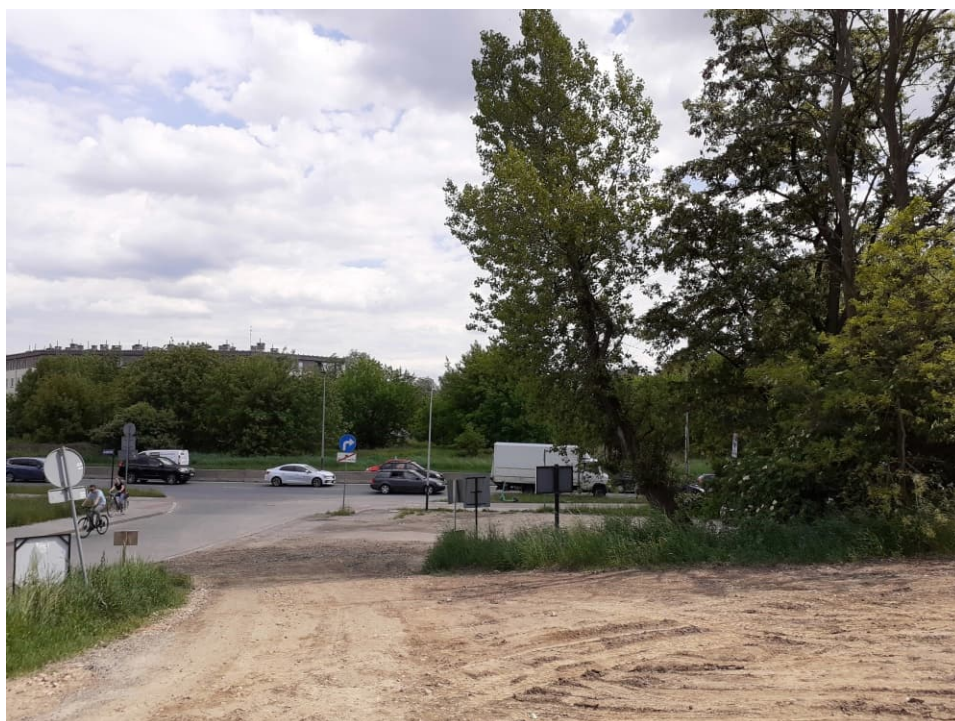
Foto. 20. Połączenie drogi dojazdowej do terenu budowy z drogami publicznymi, stan w trzeciej dekadzie maja 2022 r. (widok w kierunku południowym).

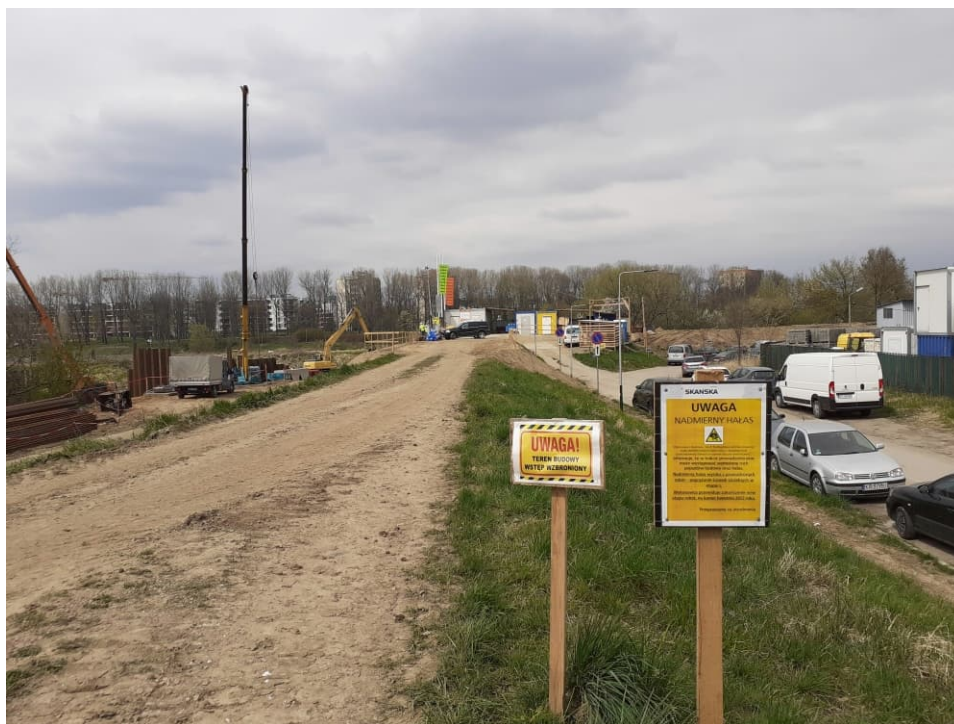
Foto. 21. Oznakowanie terenu budowy na wschodnim brzegu kanału portu Płaszów, stan w drugiej dekadzie kwietnia 2022 r. (widok w kierunku północnym).

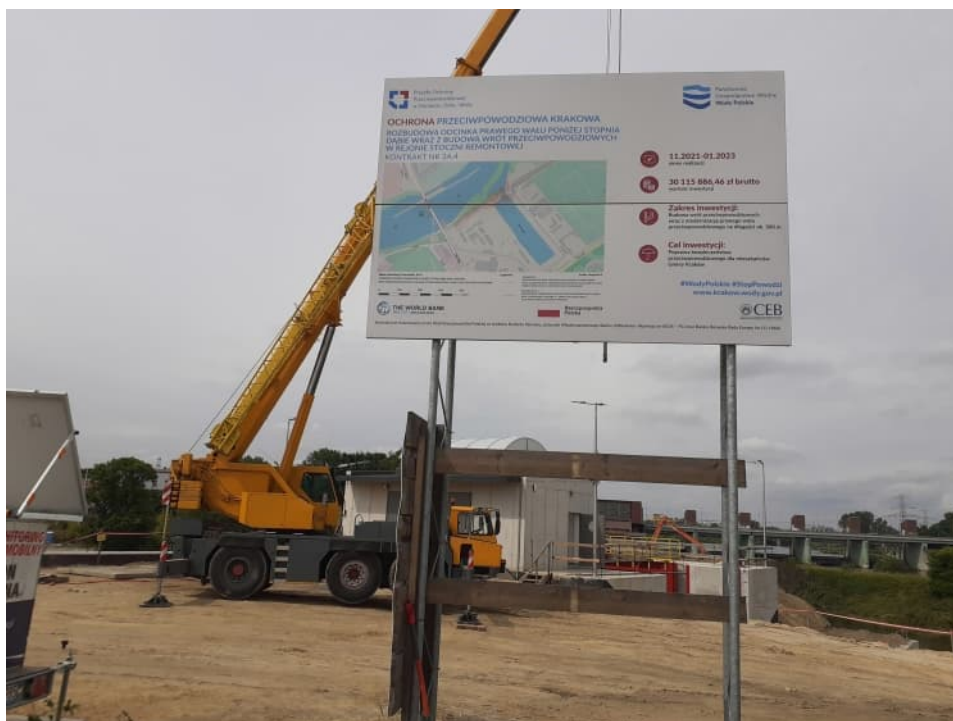
Foto. 22. Oznakowanie terenu budowy na wschodnim brzegu kanału portu Płaszów, stan w drugiej dekadzie lipca 2023 r. (widok w kierunku zachodnim).

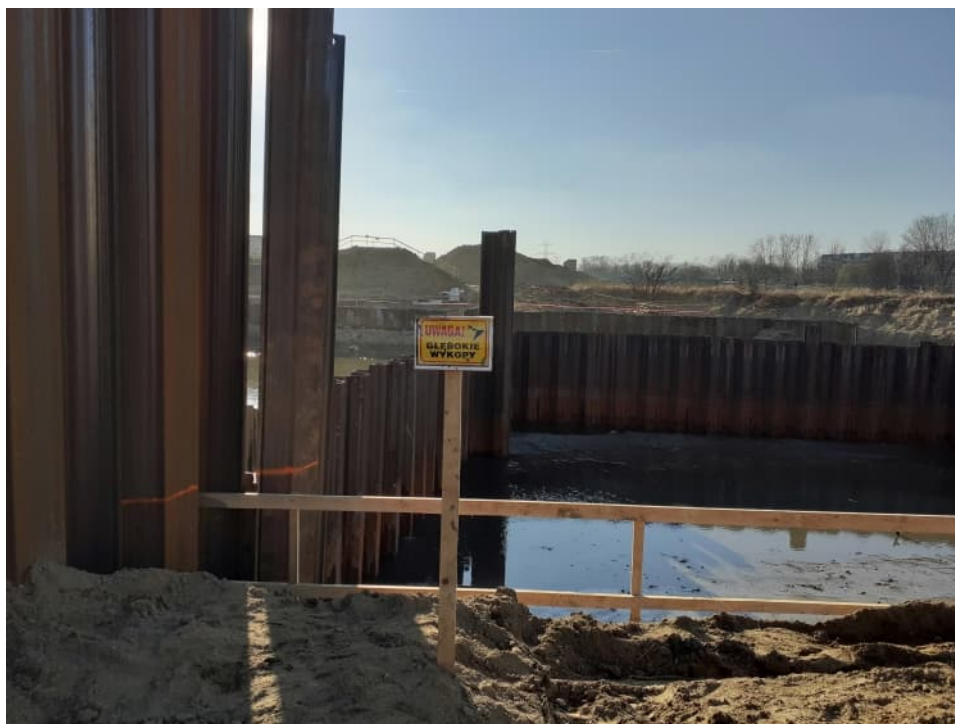
Foto. 23. Zabezpieczenie miejsc niebezpiecznych,  
stan w pierwszej dekadzie marca 2022 r.  
(widok w kierunku zachodnim).

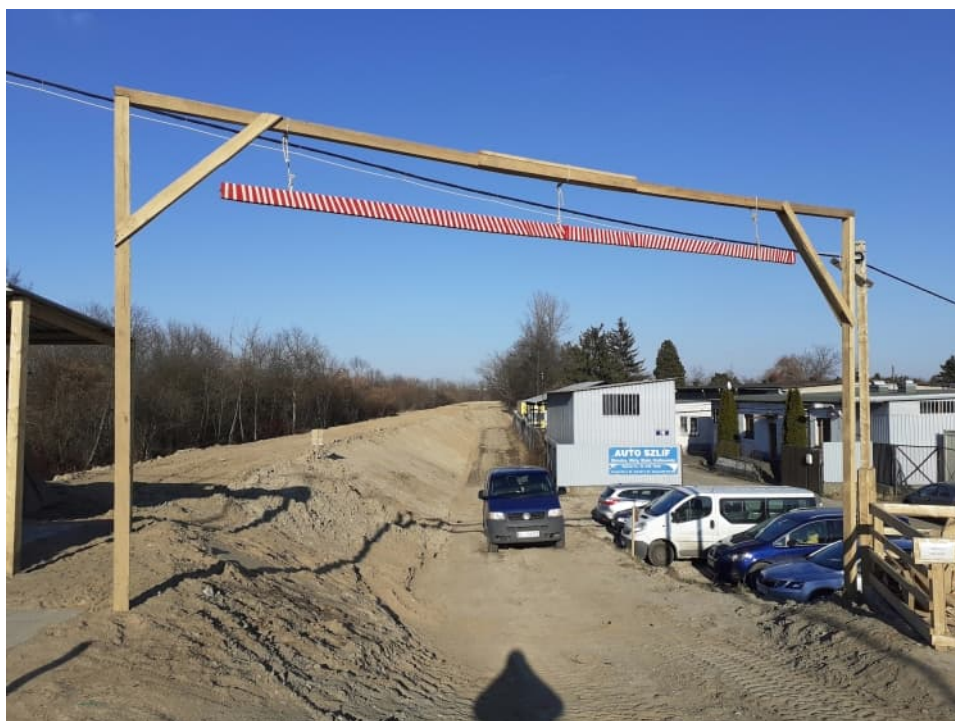
Foto. 24. Zabezpieczenie miejsc niebezpiecznych,  
stan w pierwszej dekadzie marca 2022 r.  
(widok w kierunku wschodnim).

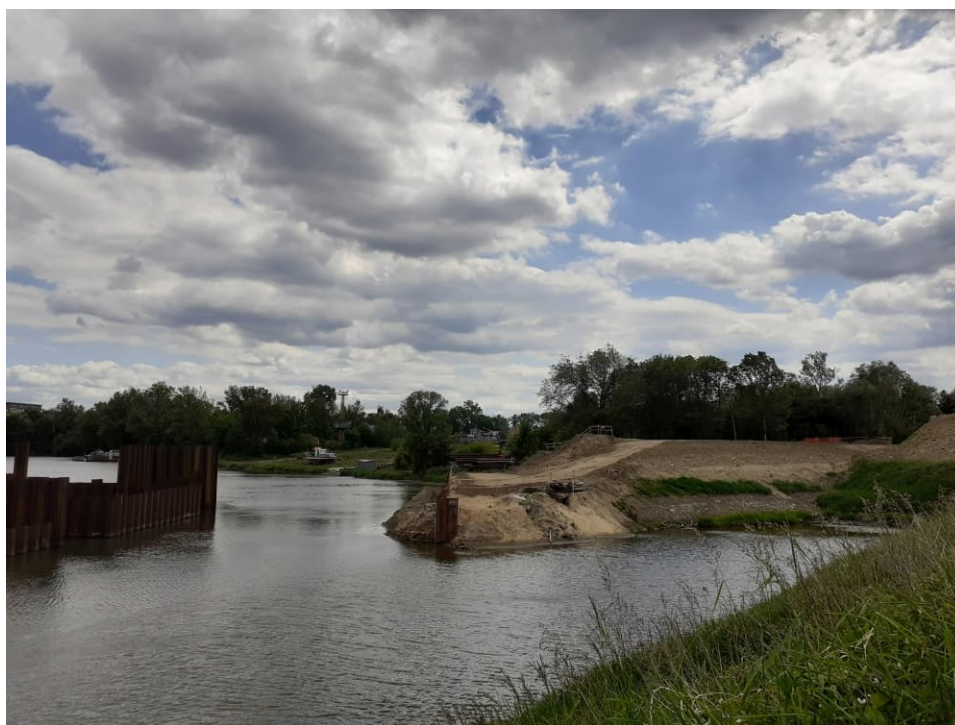
Foto. 28. Utrzymywanie drożności kanału portu Płaszów w okresie robót, stan w trzeciej dekadzie maja 2022 r. (widok w kierunku południowym).

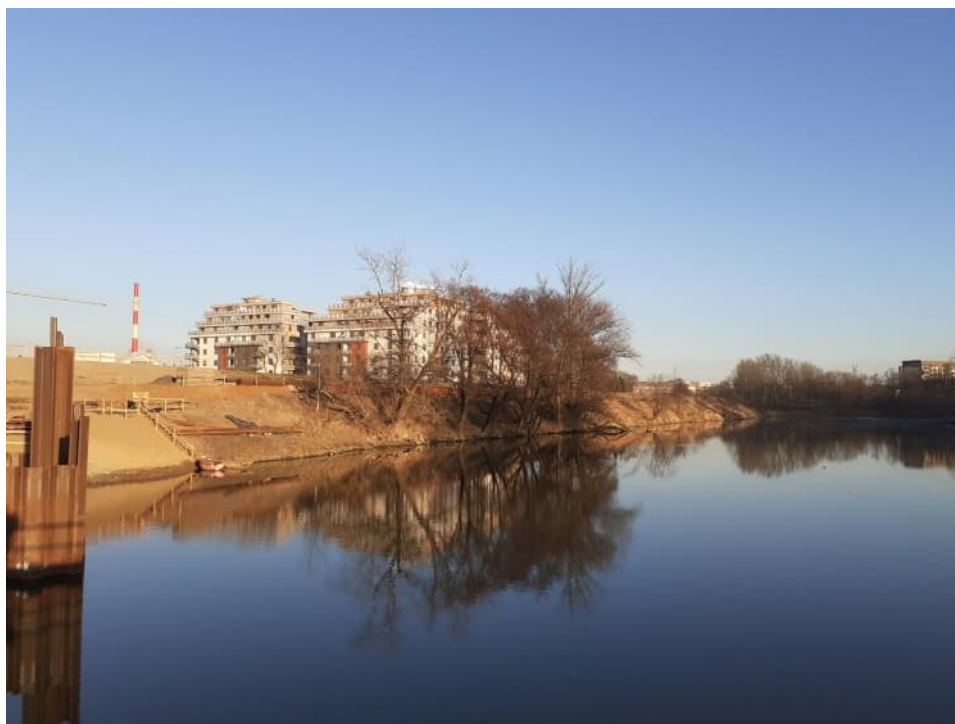
Foto. 29. Brak wpływu robót na stan wód w kanale portu Płaszów,  
stan w trzeciej dekadzie marca 2022 r.  
(widok w kierunku południowym).

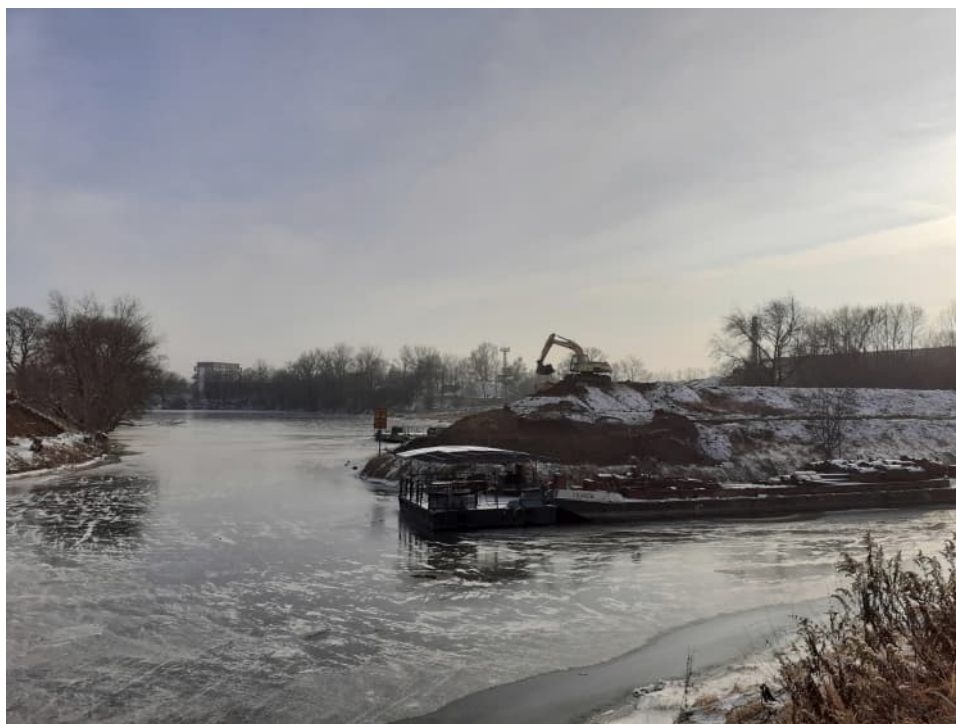
Foto. 31. Zdejmowanie warstwy humusu,  
stan w trzeciej dekadzie grudnia 2021 r.  
(widok w kierunku południowym).

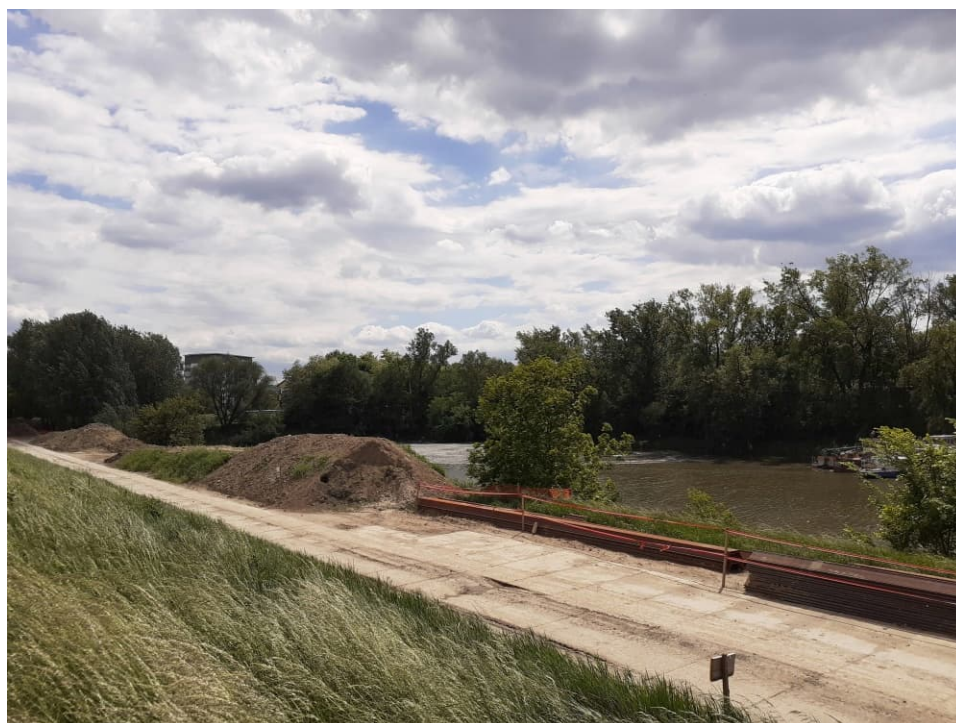
Foto. 32. Zabezpieczenie hałd humusu,  
stan w trzeciej dekadzie maja 2022 r.  
(widok w kierunku południowym).

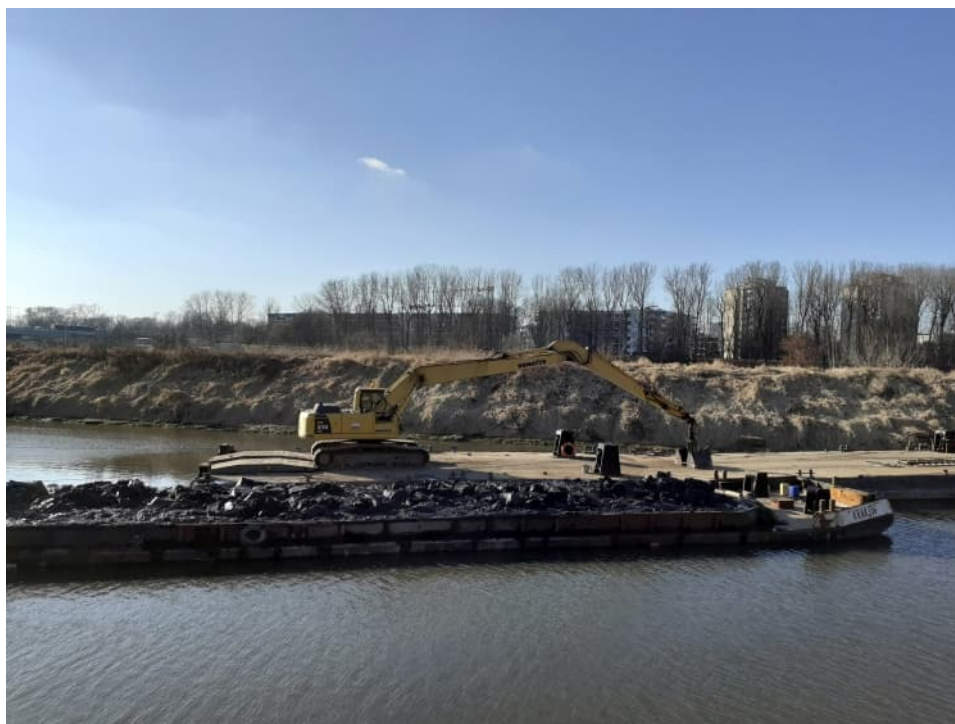
Foto. 33. Pogłębianie dna kanału portu Płaszów na północ od bramy przeciwpowodziowej, stan w pierwszej dekadzie marca 2022 r. (widok w kierunku zachodnim).

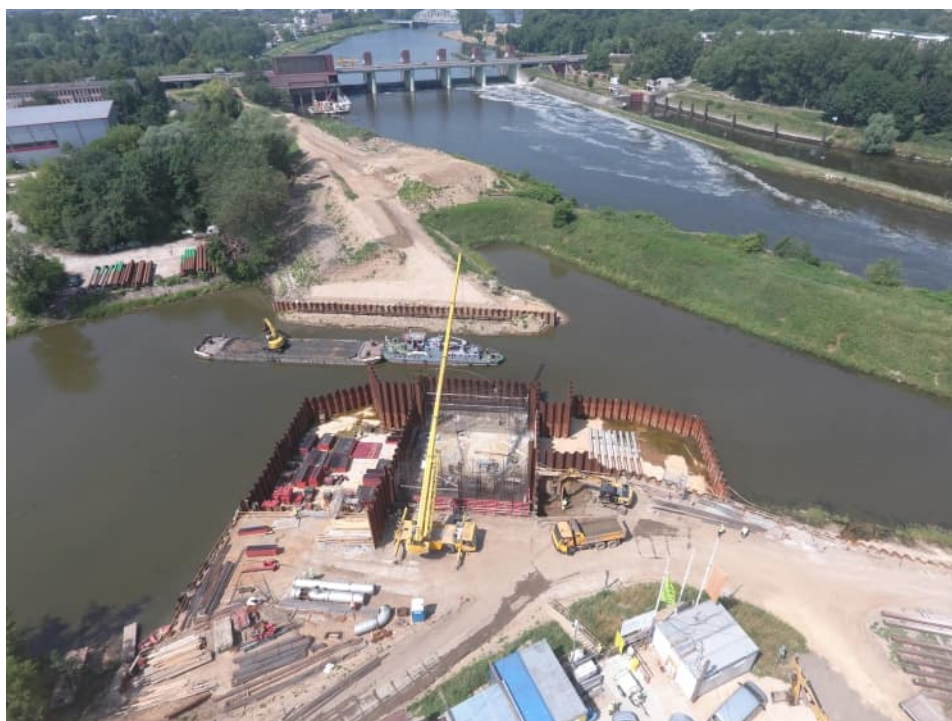
Foto. 34. Pogłębianie dna kanału portu Płaszów na południe od bramy przeciwpowodziowej, stan w trzeciej dekadzie czerwca 2022 r. (widok w kierunku zachodnim).

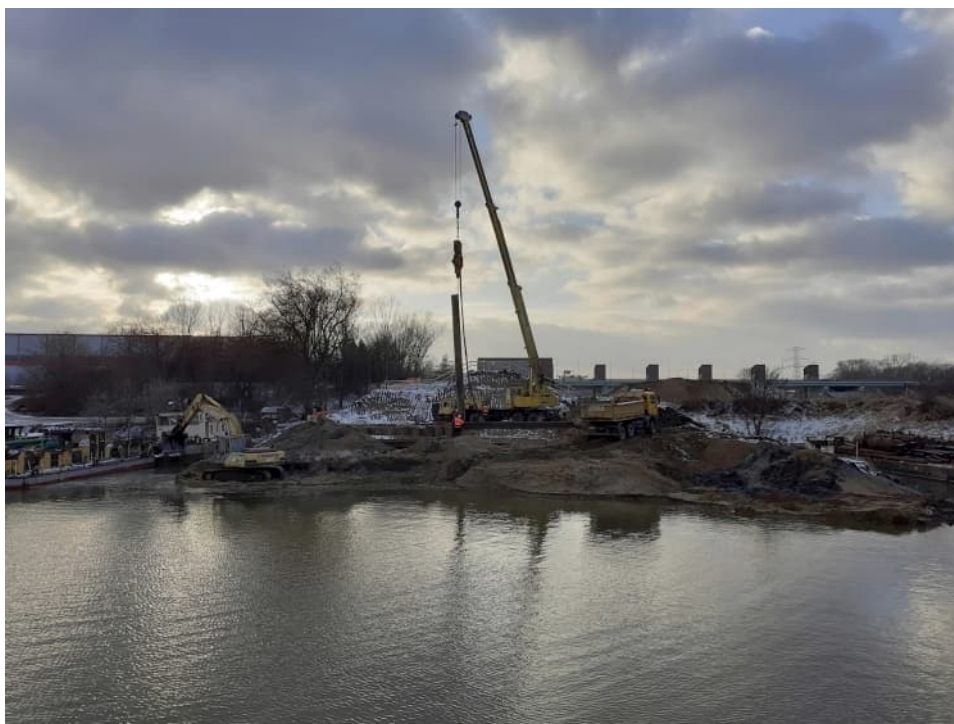
Foto. 35. Pograżanie ścianek szczelnych na zachodnim brzegu kanału portu Płaszów, stan w drugiej dekadzie stycznia 2022 r. (widok w kierunku zachodnim).

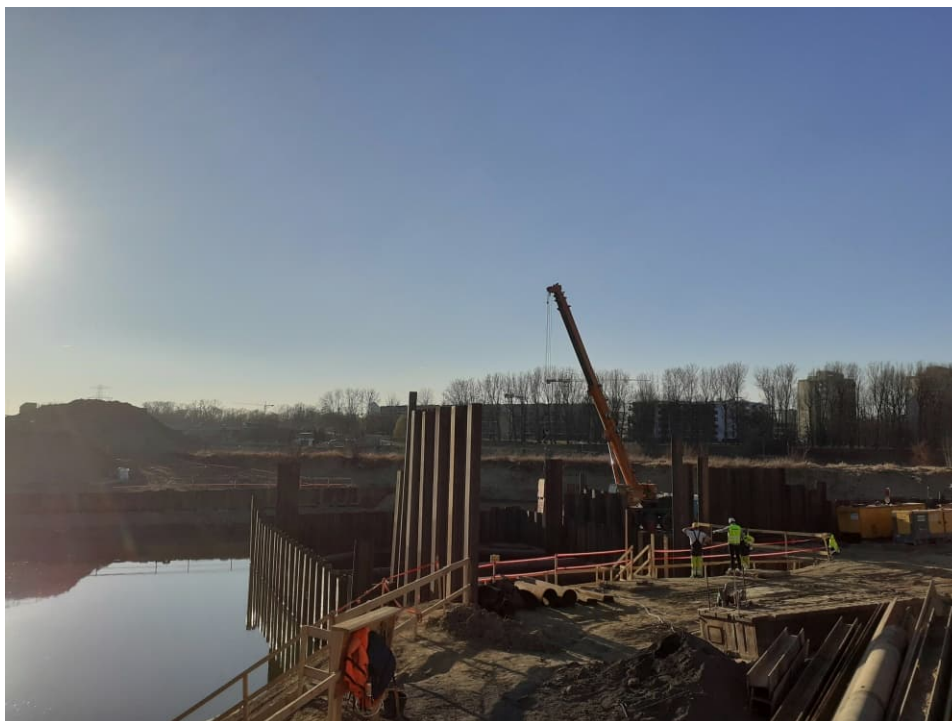
Foto. 36. Pograżanie ścianek szczelnych na wschodnim brzegu kanału portu Płaszów, stan w trzeciej dekadzie marca 2022 r. (widok w kierunku zachodnim).

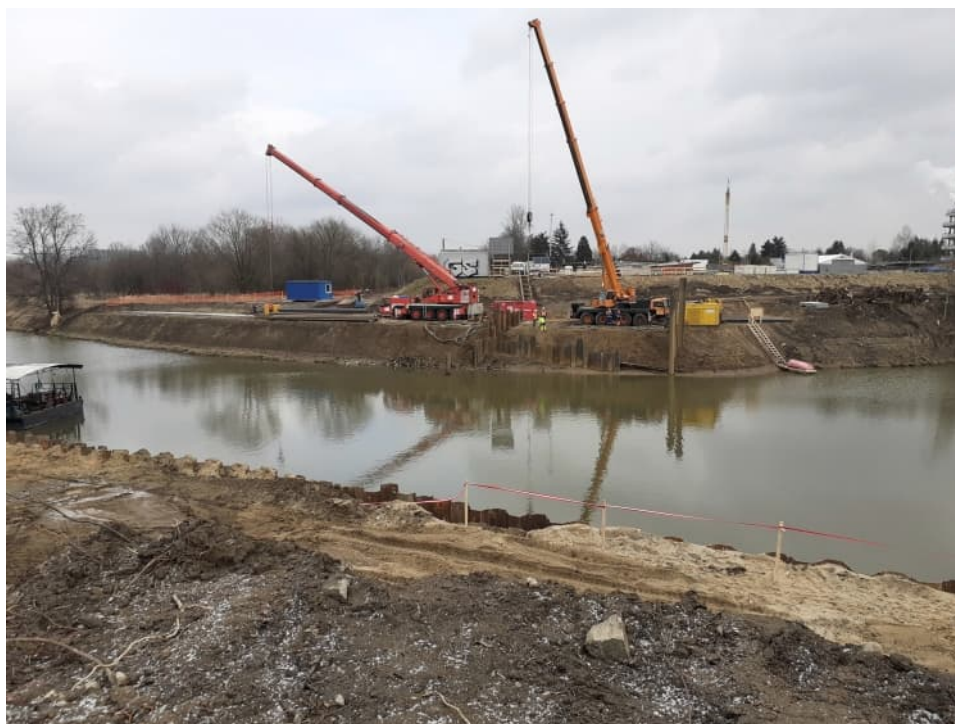
Foto. 37. Teren budowy bramy przeciwpowodziowej na kanale portu Płaszów, stan w trzeciej dekadzie stycznia 2022 r. (widok z zachodniego brzegu kanału, w kierunku wschodnim).
