## DOKUMENTACJA FOTOGRAFICZNA

### Załącznik nr 2

do Raportu końcowego z realizacji działań określonych w PZŚ  
dla Kontraktu 3A.4

| Kontrakt<br>Zadanie | 3A.4 Rozbudowa odcinka prawego wału<br>poniżej stopnia Dąbie wraz z budową wrót przeciw-<br>powodziowych w rejonie stoczni remontowej |

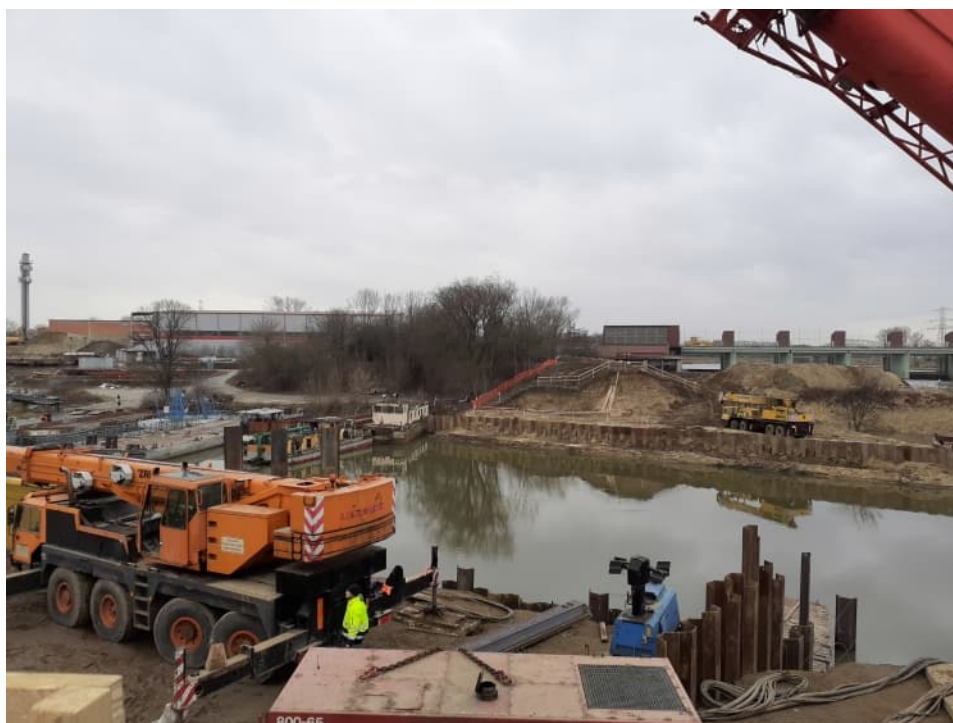
Foto. 38. Teren budowy bramy przeciwpowodziowej na kanale portu Płaszów, stan w trzeciej dekadzie stycznia 2022 r. (widok ze wschodniego brzegu kanału, w kierunku zachodnim).

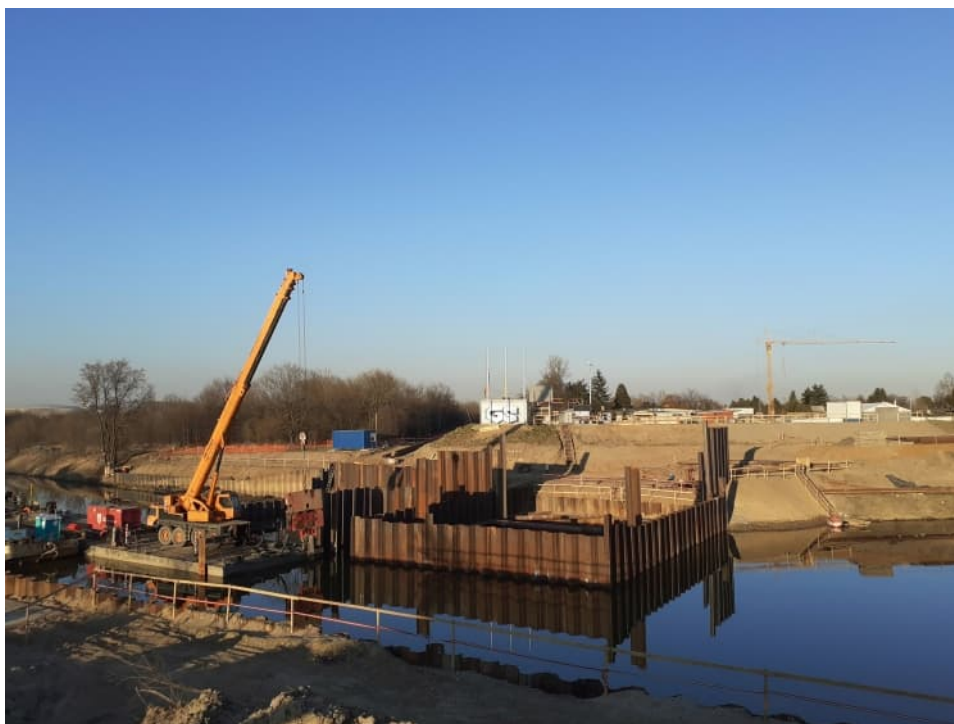
Foto. 39. Teren budowy bramy przeciwpowodziowej na kanale portu Płaszów, stan w trzeciej dekadzie marca 2022 r. (widok z zachodniego brzegu kanału, w kierunku wschodnim).

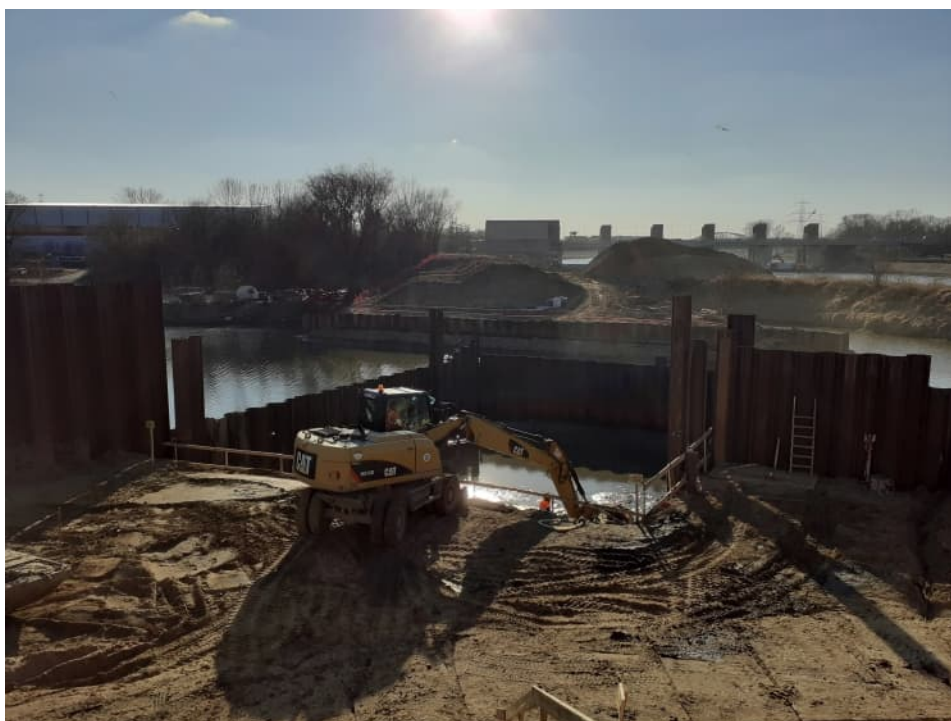
Foto. 40. Teren budowy bramy przeciwpowodziowej na kanale portu Płaszów, stan w pierwszej dekadzie marca 2022 r. (widok ze wschodniego brzegu kanału, w kierunku zachodnim).

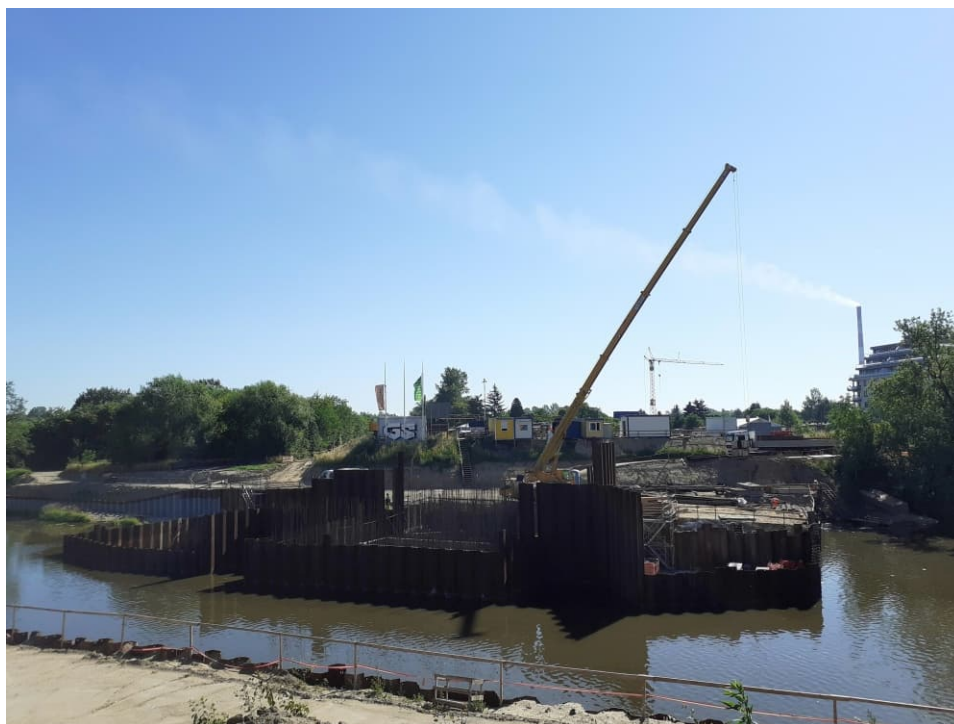
Foto. 41. Teren budowy bramy przeciwpowodziowej na kanale portu Płaszów, stan w trzeciej dekadzie czerwca 2022 r. (widok z zachodniego brzegu kanału, w kierunku wschodnim).

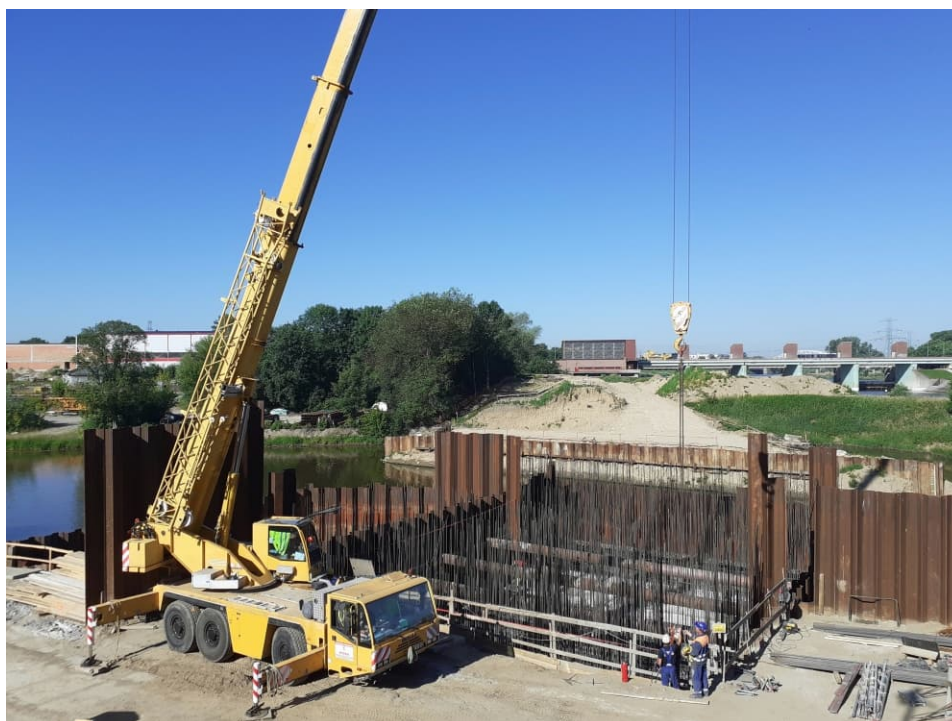
Foto. 42. Teren budowy bramy przeciwpowodziowej na kanale portu Płaszów, stan w pierwszej dekadzie czerwca 2022 r. (widok ze wschodniego brzegu kanału, w kierunku zachodnim).

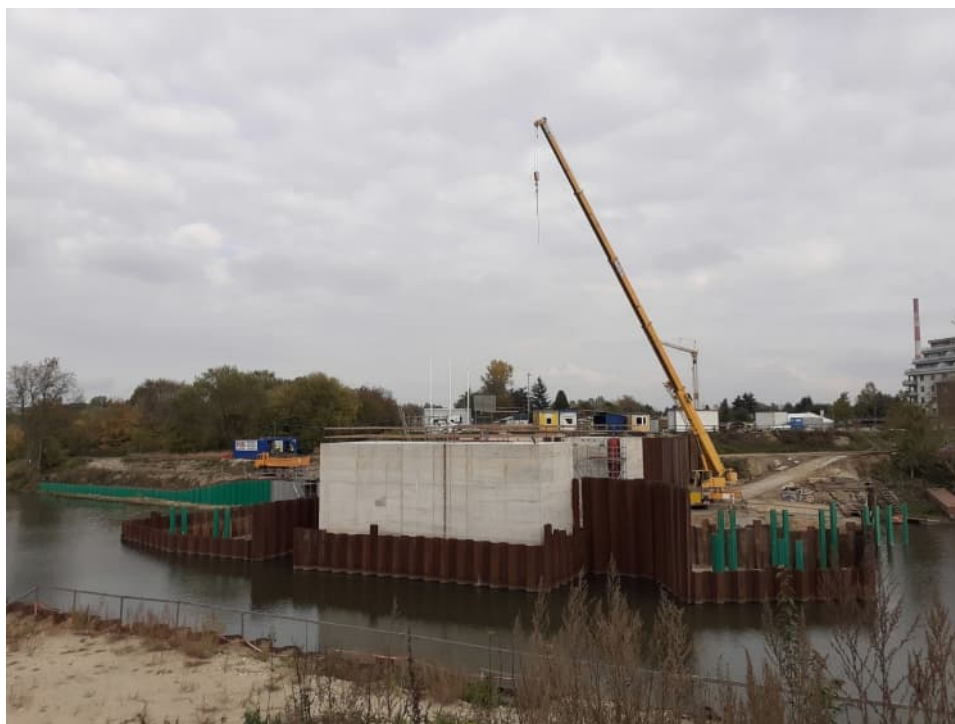
Foto. 43. Teren budowy bramy przeciwpowodziowej na kanale portu Płaszów, stan w trzeciej dekadzie października 2022 r. (widok z zachodniego brzegu kanału, w kierunku wschodnim).

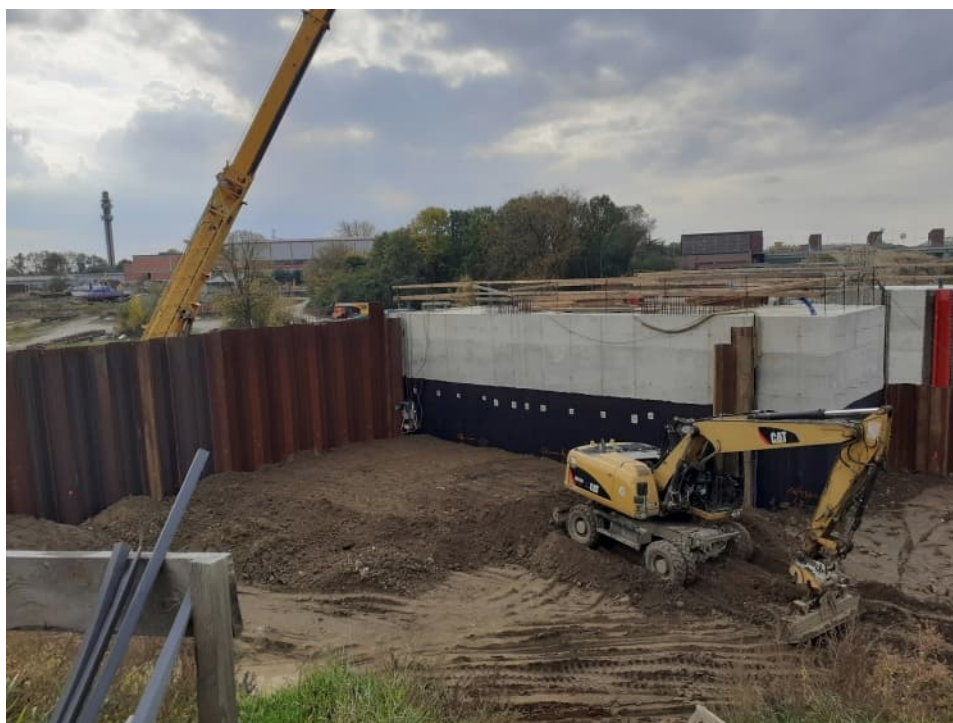
Foto. 44. Teren budowy bramy przeciwpowodziowej na kanale portu Płaszów, stan w pierwszej dekadzie października 2022 r. (widok ze wschodniego brzegu kanału, w kierunku zachodnim).

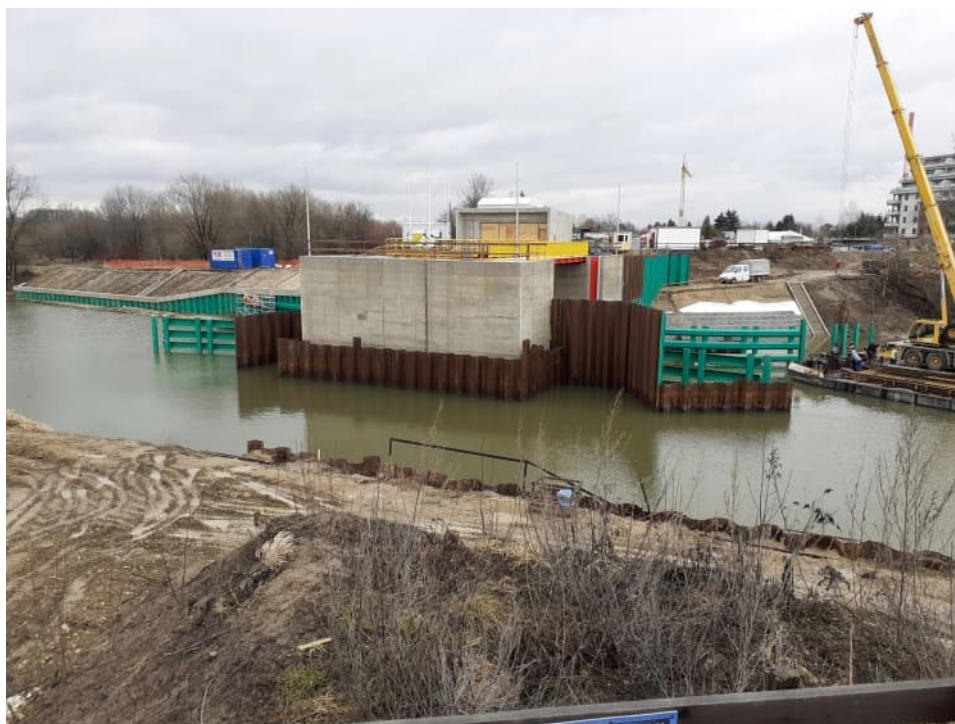
Foto. 45. Teren budowy bramy przeciwpowodziowej na kanale portu Płaszów, stan w pierwszej dekadzie marca 2023 r. (widok z zachodniego brzegu kanału, w kierunku wschodnim).

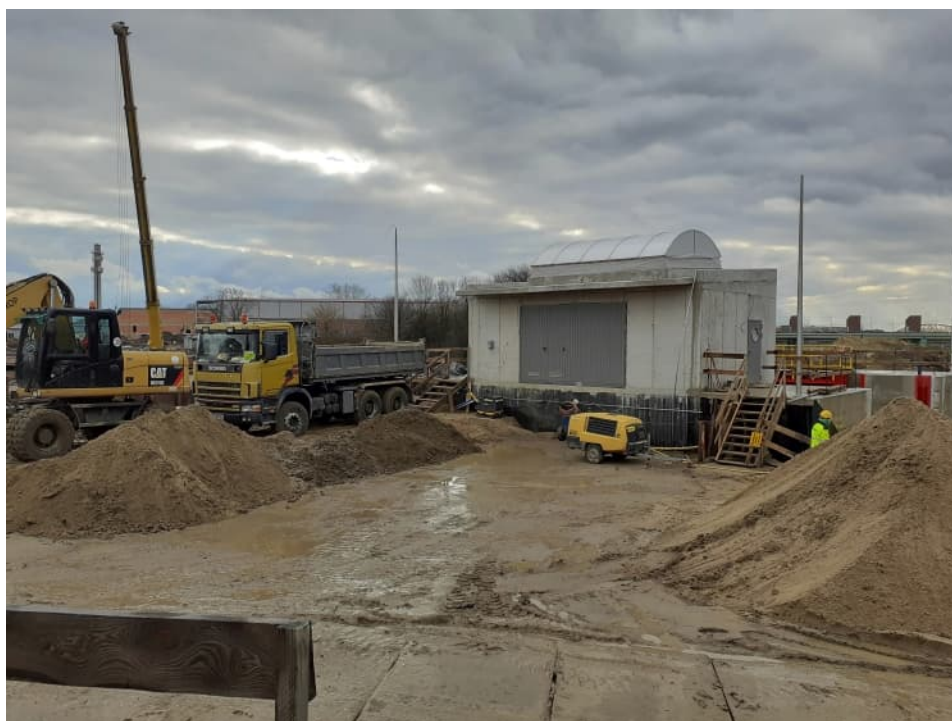
Foto. 46. Teren budowy bramy przeciwpowodziowej na kanale portu Płaszów, stan w pierwszej dekadzie marca 2023 r. (widok ze wschodniego brzegu kanału, w kierunku zachodnim).

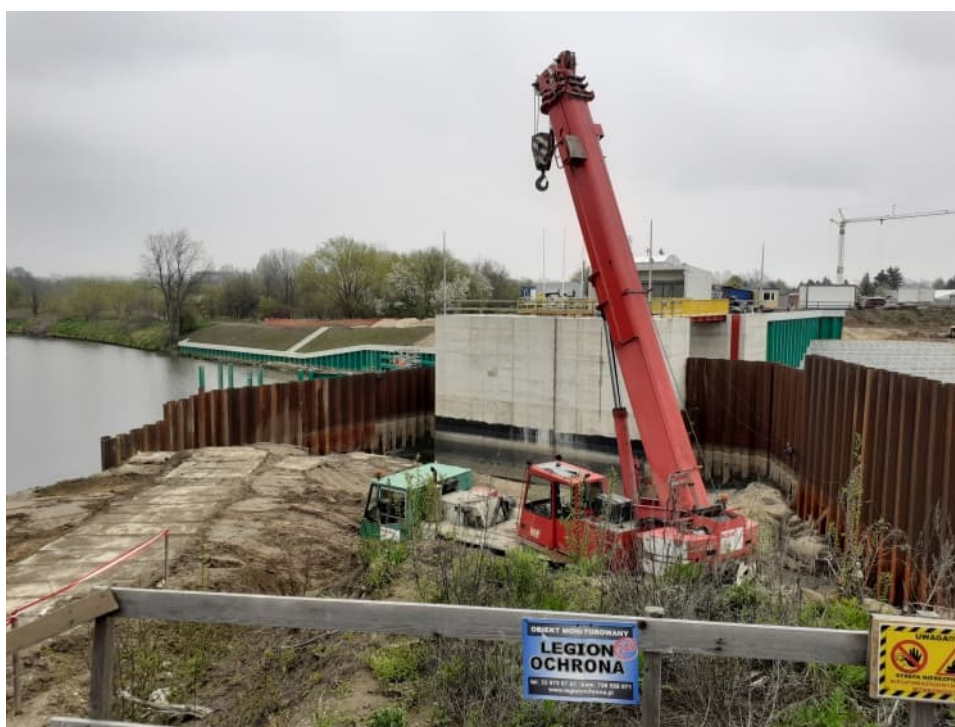
Foto. 47. Teren budowy bramy przeciwpowodziowej na kanale portu Płaszów, stan w drugiej dekadzie kwietnia 2023 r. (widok z zachodniego brzegu kanału, w kierunku wschodnim).

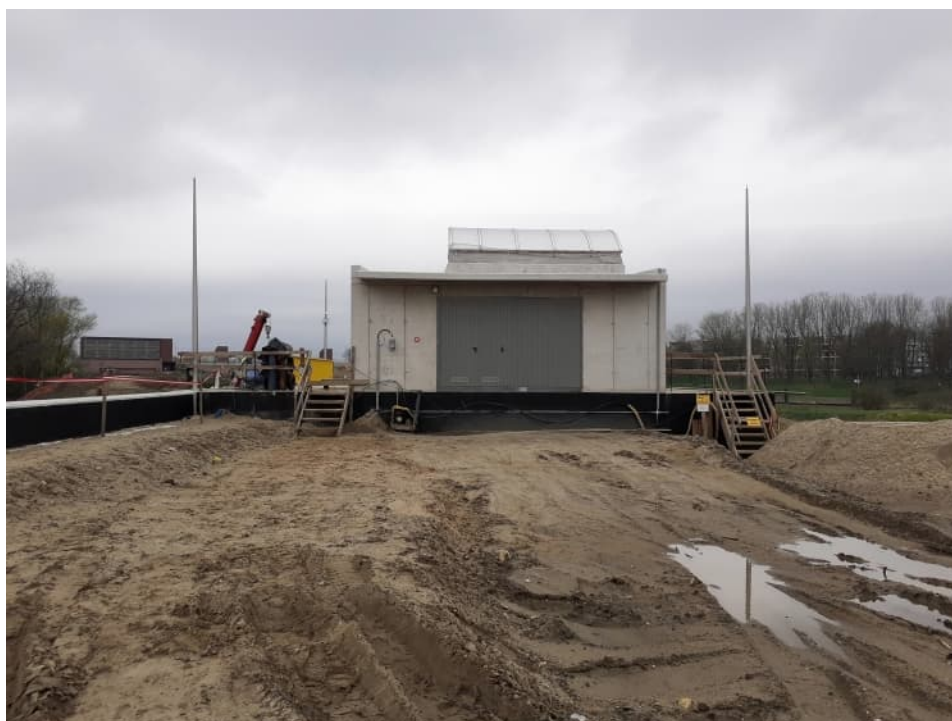
Foto. 48. Teren budowy bramy przeciwpowodziowej na kanale portu Płaszów, stan w drugiej dekadzie kwietnia 2023 r. (widok ze wschodniego brzegu kanału, w kierunku zachodnim).

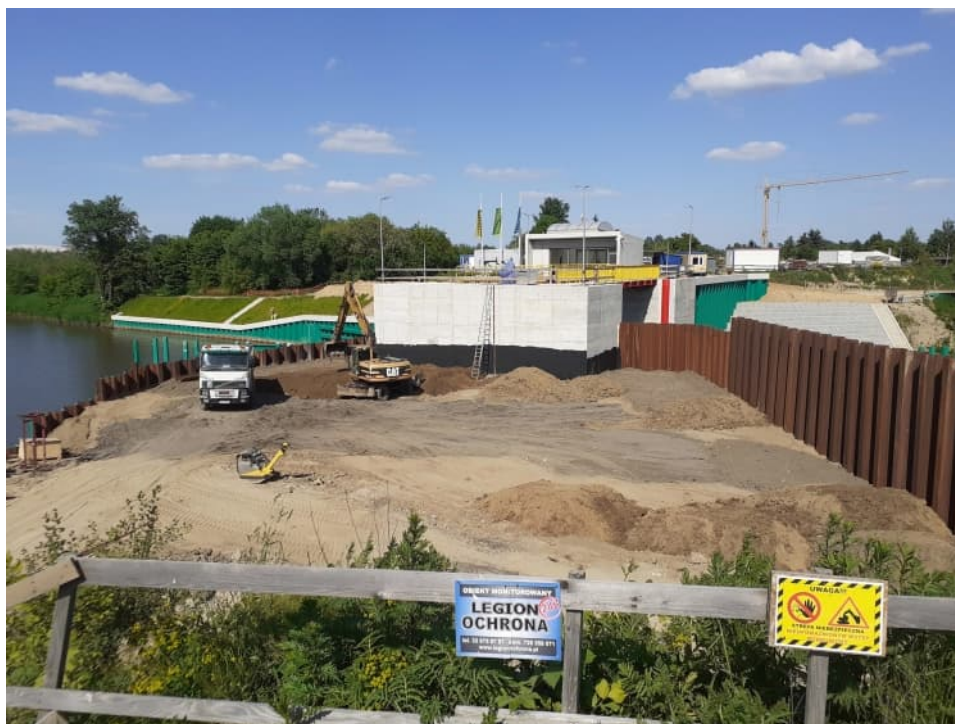
Foto. 49. Teren budowy bramy przeciwpowodziowej na kanale portu Płaszów, stan w drugiej dekadzie maja 2023 r.  
(widok z zachodniego brzegu kanału, w kierunku wschodnim).

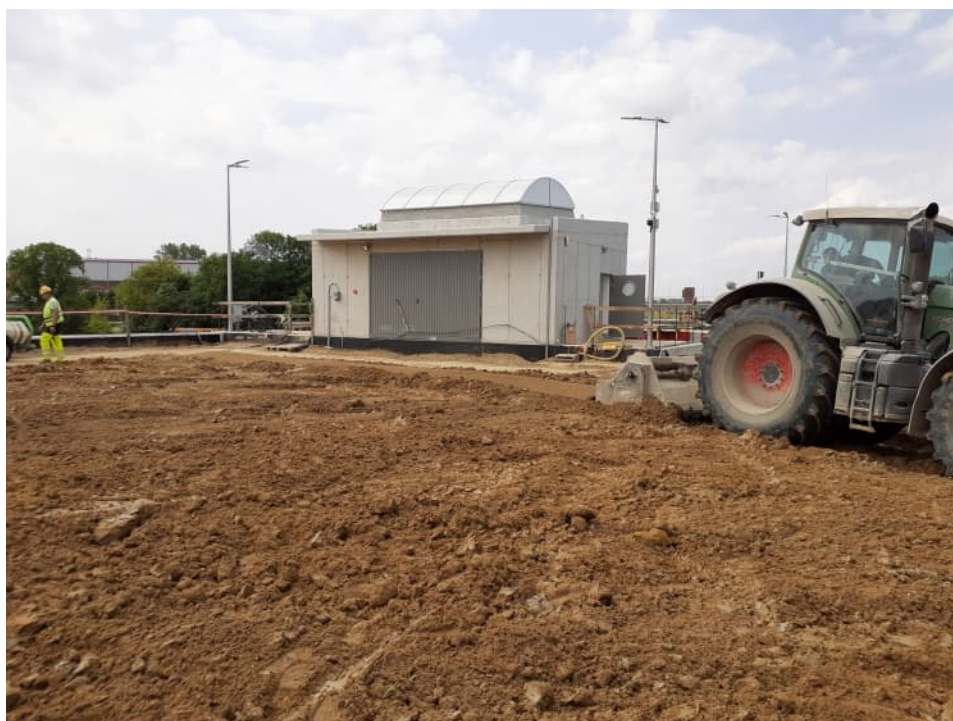
Foto. 50. Teren budowy bramy przeciwpowodziowej na kanale portu Płaszów, stan w drugiej dekadzie maja 2023 r.  
(widok ze wschodniego brzegu kanału, w kierunku zachodnim).

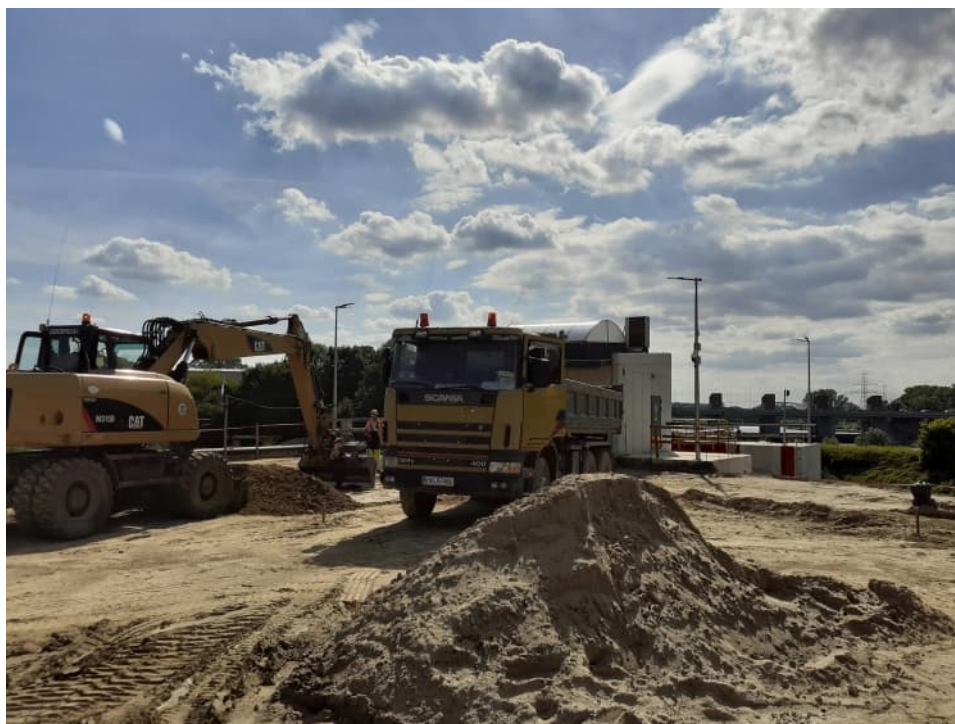
Foto. 51. Budowa placu manewrowego na wschód od bramy przeciwpowodziowej, stan w trzeciej dekadzie lipca 2023 r. (widok w kierunku zachodnim).

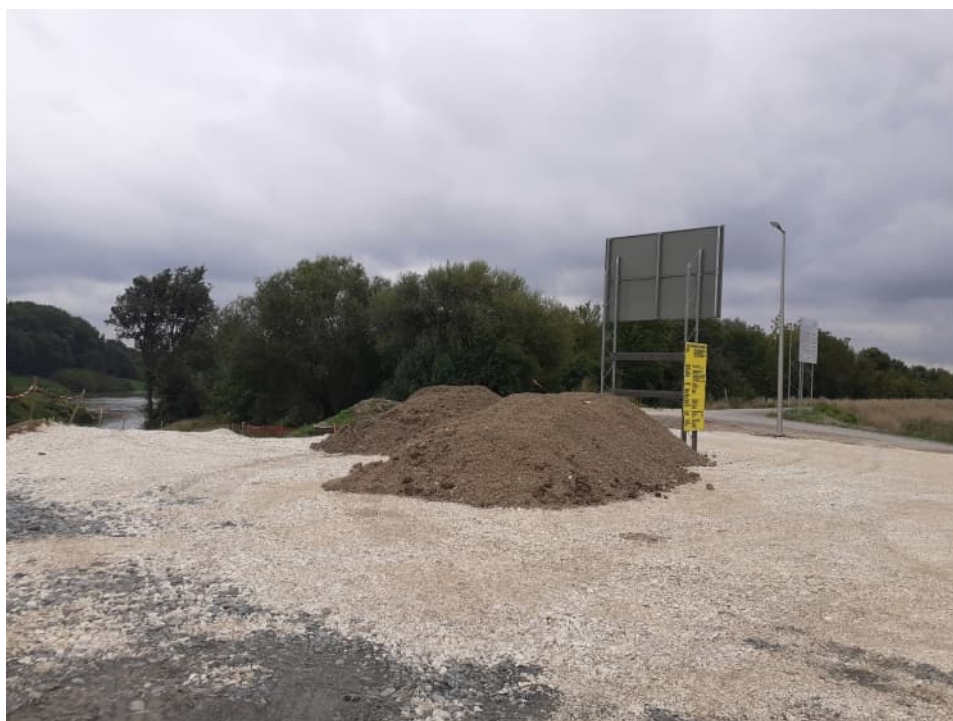
Foto. 52. Budowa placu manewrowego na wschód od bramy przeciwpowodziowej, stan w trzeciej dekadzie sierpnia 2023 r. (widok w kierunku wschodnim).

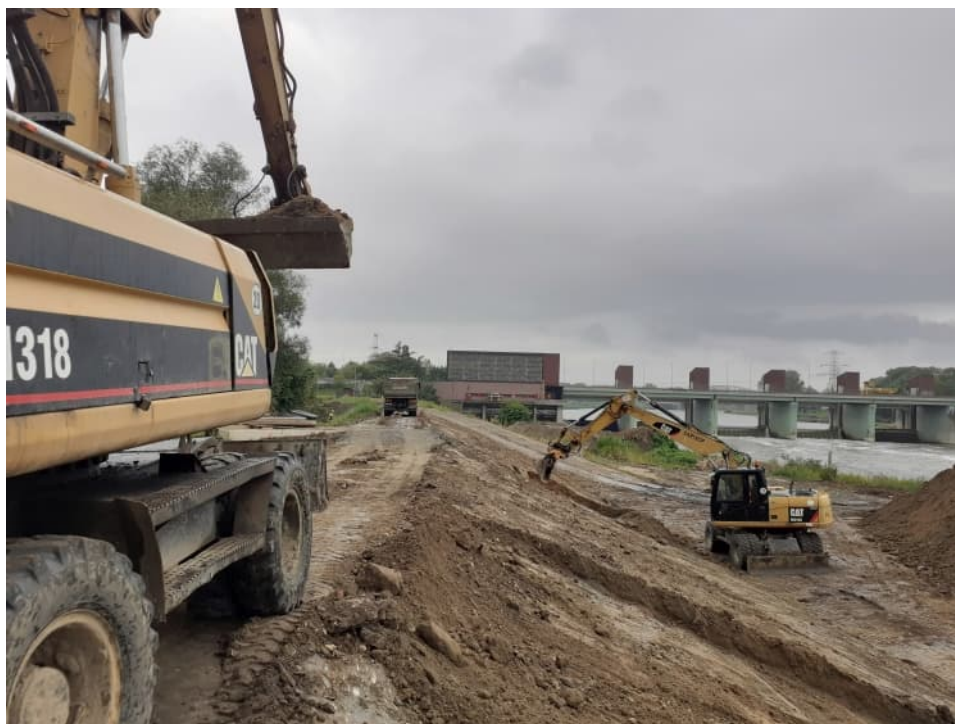
Foto. 53. Formowanie skarp wału przeciwpowodziowego Wisły powyżej portu Płaszów, stan w trzeciej dekadzie sierpnia 2023 r. (widok w kierunku zachodnim).

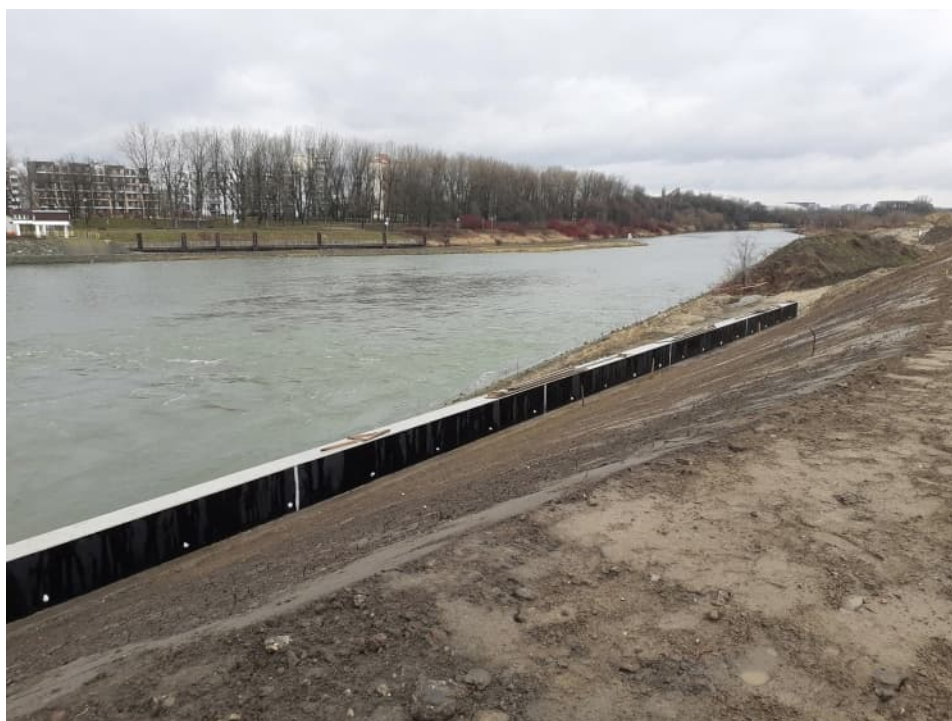
Foto. 54. Formowanie skarp wału przeciwpowodziowego Wisły powyżej portu Płaszów, stan w pierwszej dekadzie marca 2023 r. (widok w kierunku wschodnim).

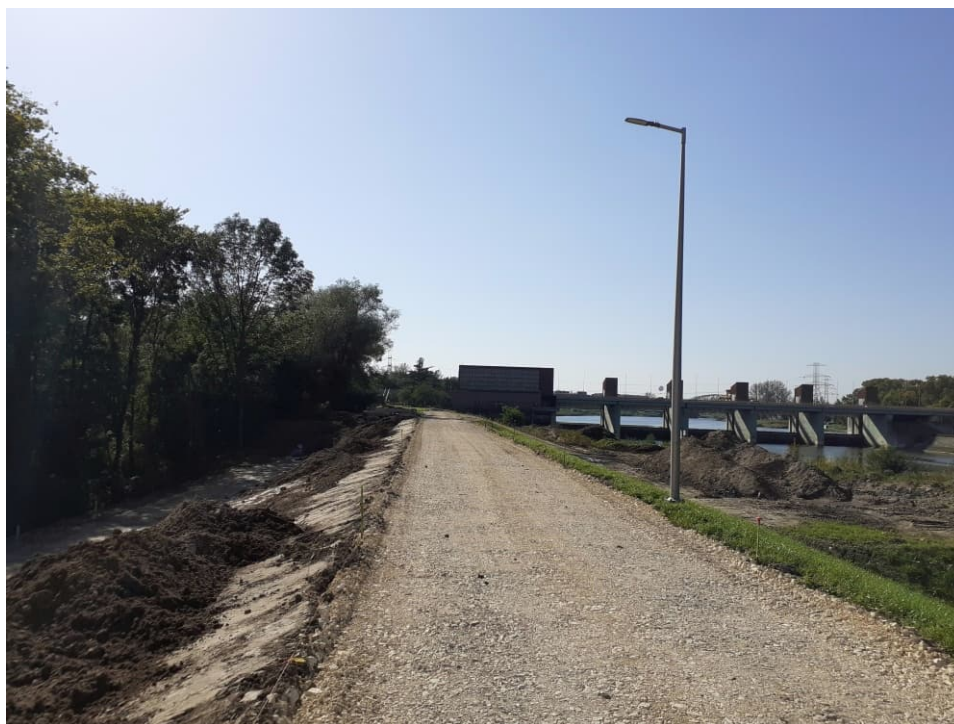
Foto. 55. Humusowanie skarp wału przeciwpowodziowego Wisły powyżej portu Płaszów, stan w trzeciej dekadzie września 2023 r. (widok w kierunku zachodnim).

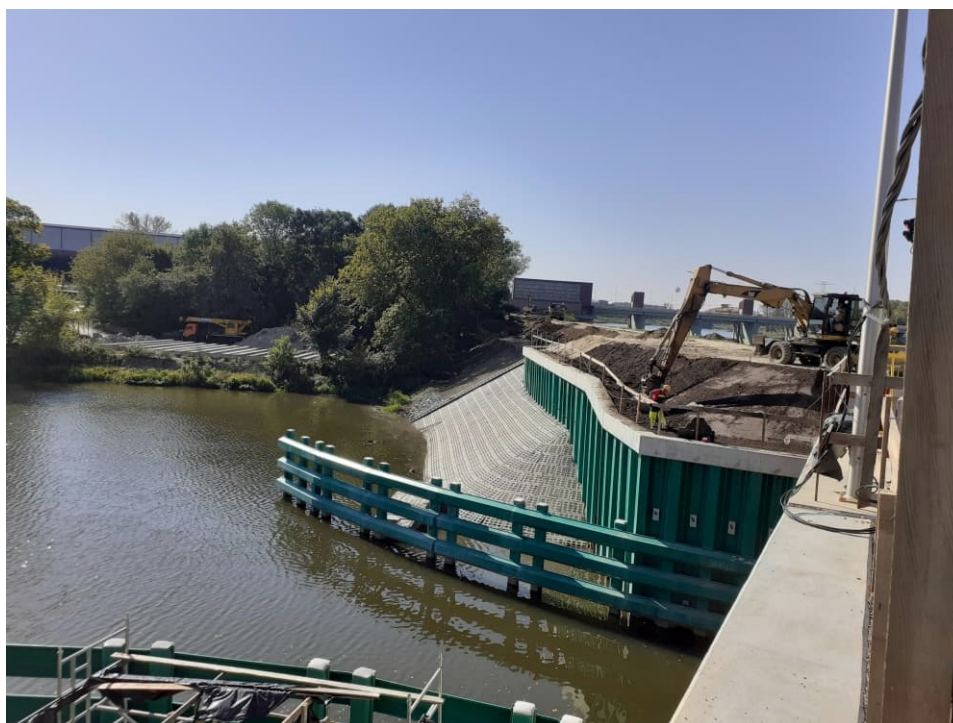
Foto. 56. Humusowanie skarp wału przeciwpowodziowego Wisły powyżej portu Płaszów, stan w trzeciej dekadzie września 2023 r. (widok w kierunku zachodnim).

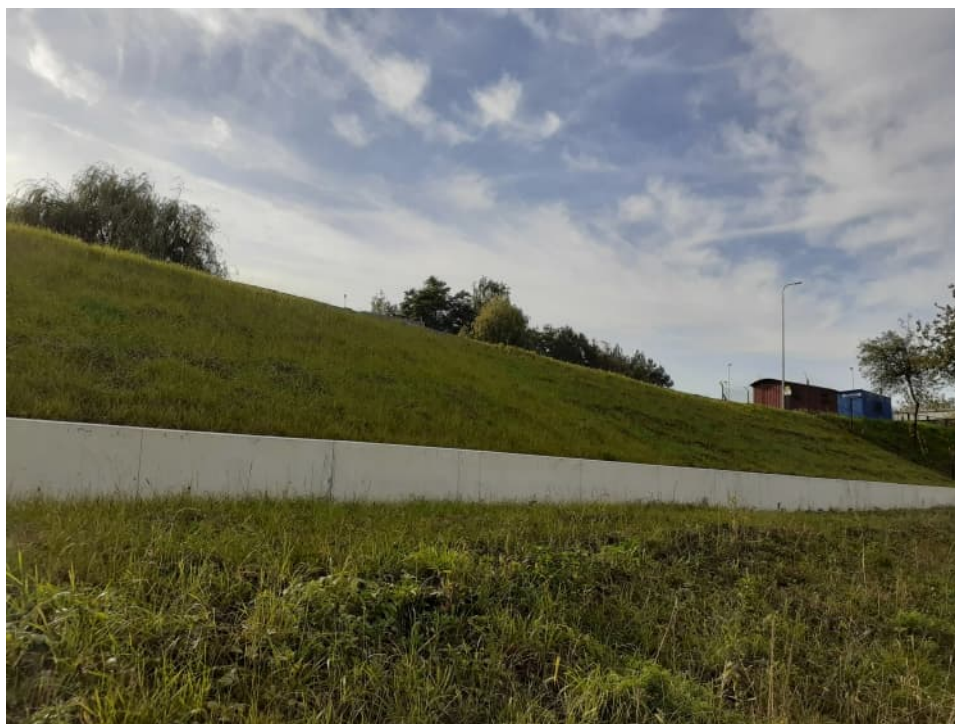
Foto. 59. Stan terenu budowy w ostatnim kwartale okresu realizacji robót – wał przeciwpowodziowy Wisły powyżej portu Płaszów – część górna, stan w drugiej dekadzie października 2023 r. (widok w kierunku zachodnim).

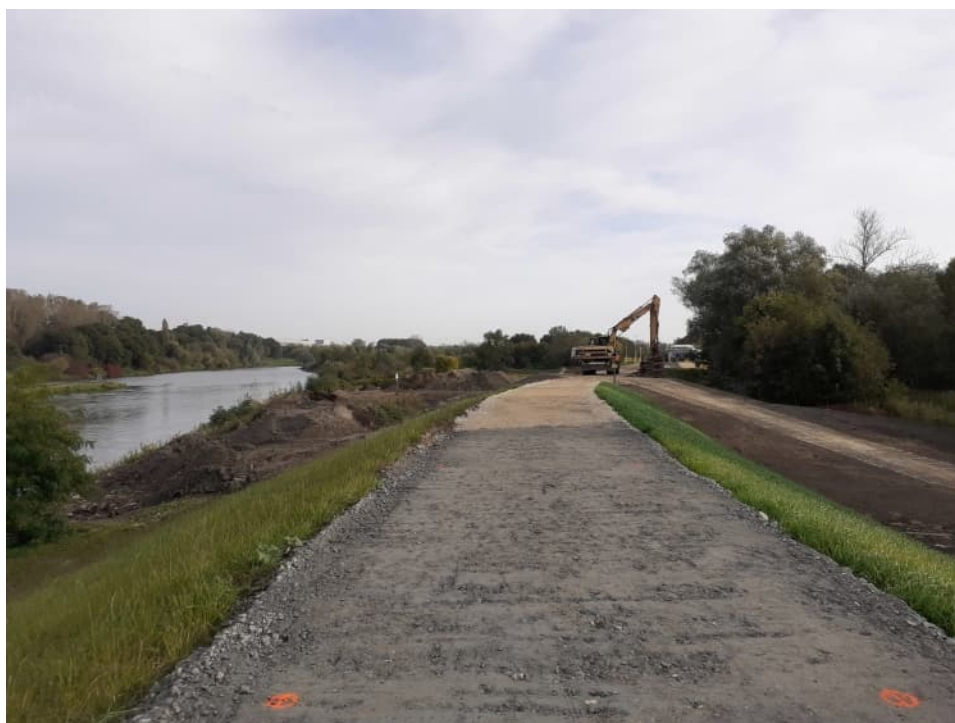
Foto. 60. Stan terenu budowy w ostatnim kwartale okresu realizacji robót – wał przeciwpowodziowy Wisły powyżej portu Płaszów – część górna, stan w drugiej dekadzie października 2023 r. (widok w kierunku wschodnim).

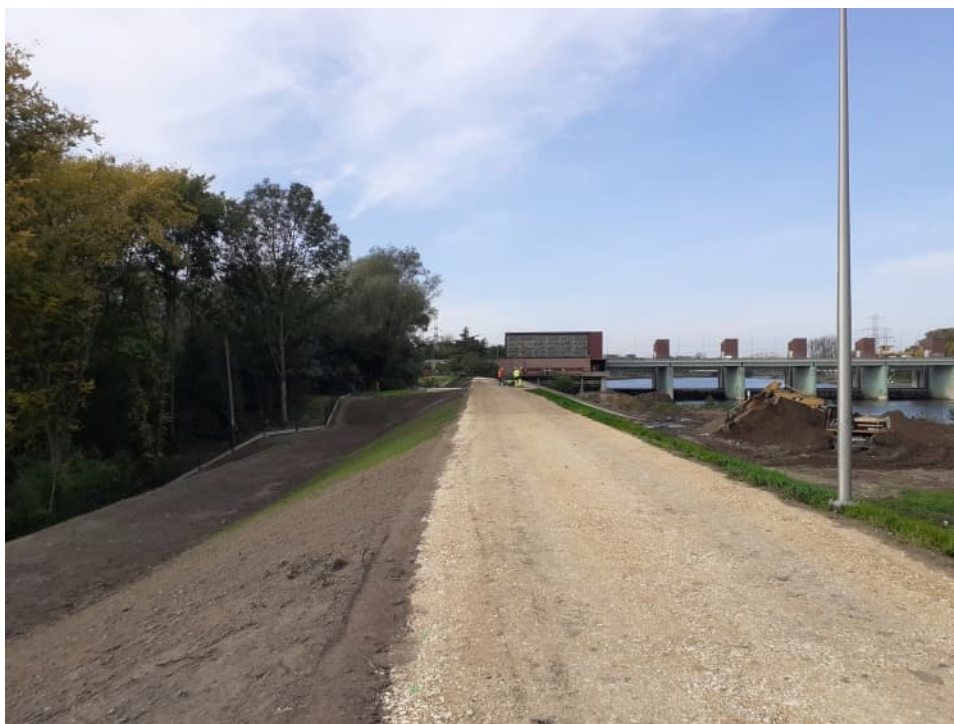
Foto. 61. Stan terenu budowy w ostatnim kwartale okresu realizacji robót  
– wał przeciwpowodziowy Wisły powyżej portu Płaszów – część dolna,  
stan w drugiej dekadzie października 2023 r. (widok w kierunku zachodnim).

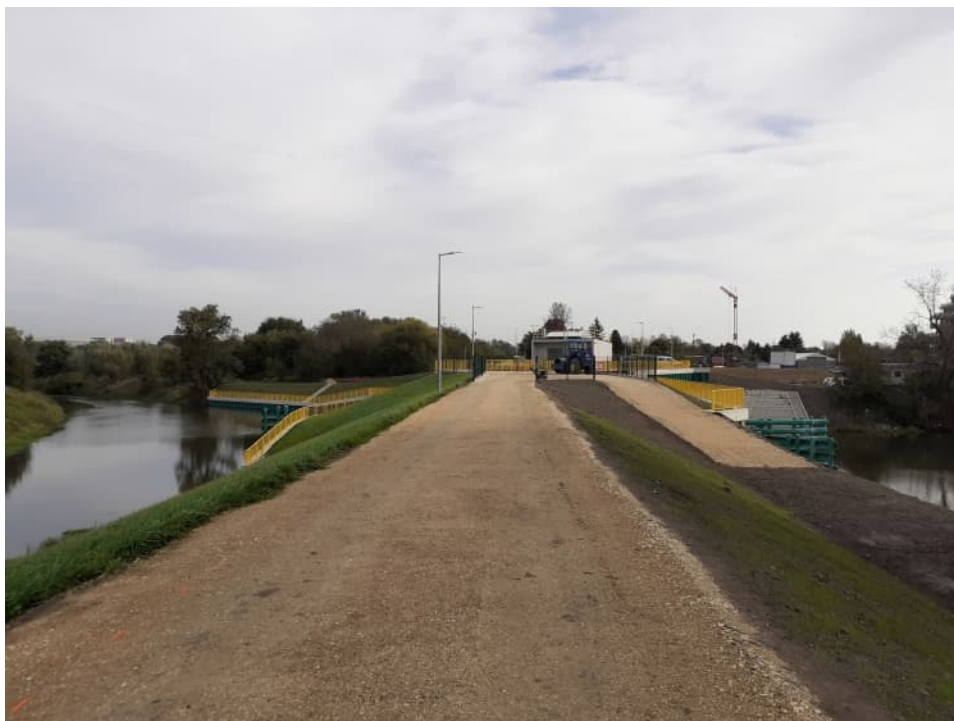
Foto. 62. Stan terenu budowy w ostatnim kwartale okresu realizacji robót  
– wał przeciwpowodziowy Wisły powyżej portu Płaszów – część dolna,  
stan w drugiej dekadzie października 2023 r. (widok w kierunku wschodnim).

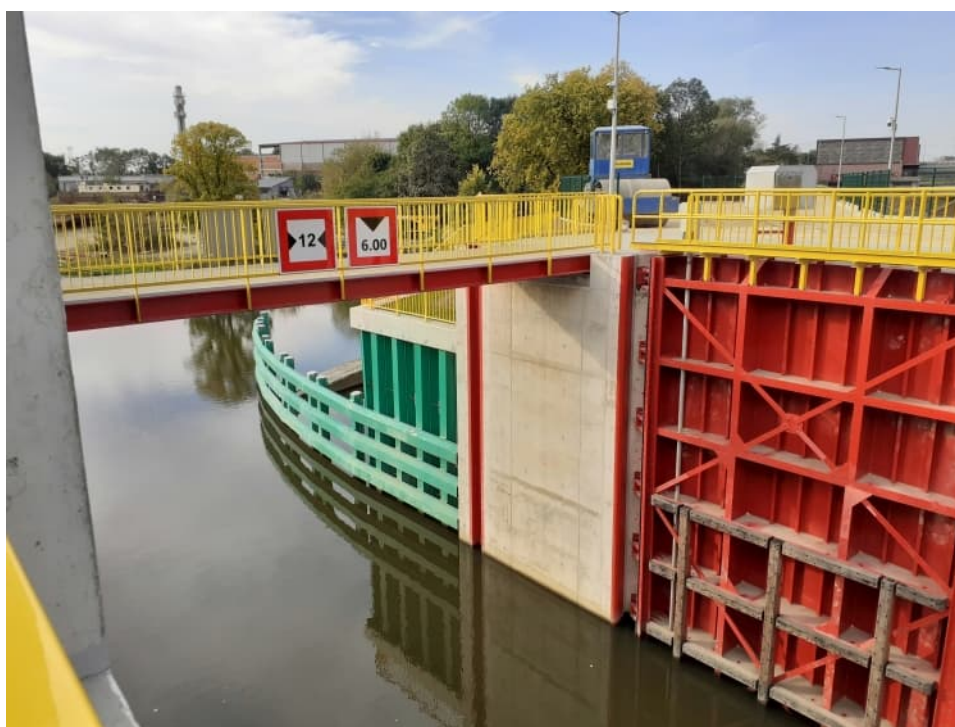
Foto. 63. Stan terenu budowy w ostatnim kwartale okresu realizacji robót  
– brama przeciwpowodziowa na kanale portu Płaszów – część zachodnia,  
stan w drugiej dekadzie października 2023 r. (widok w kierunku zachodnim).

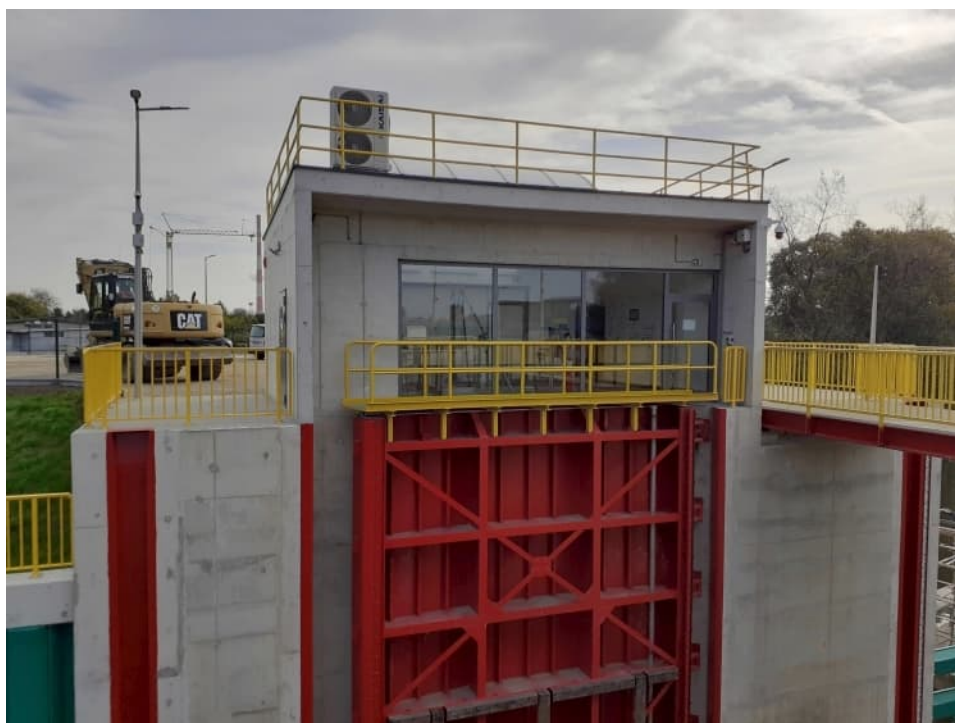
Foto. 64. Stan terenu budowy w ostatnim kwartale okresu realizacji robót  
– brama przeciwpowodziowa na kanale portu Płaszów – część wschodnia,  
stan w drugiej dekadzie października 2023 r. (widok w kierunku wschodnim).

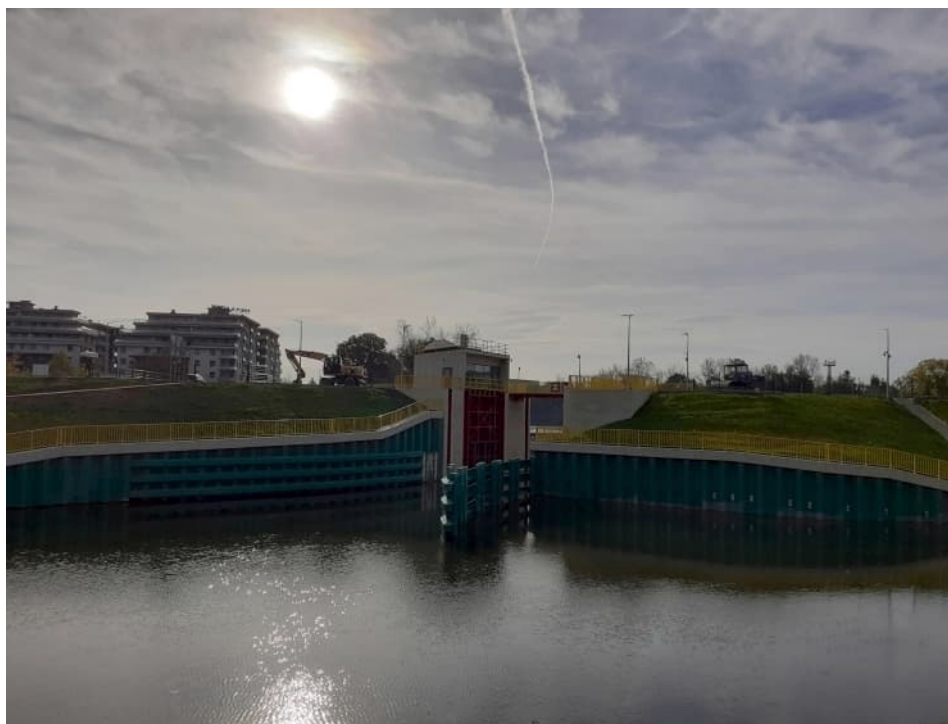
Foto. 65. Stan terenu budowy w ostatnim kwartale okresu realizacji robót  
– brama przeciwpowodziowa na kanale portu Płaszów – strona północna,  
stan w drugiej dekadzie października 2023 r. (widok w kierunku południowym).

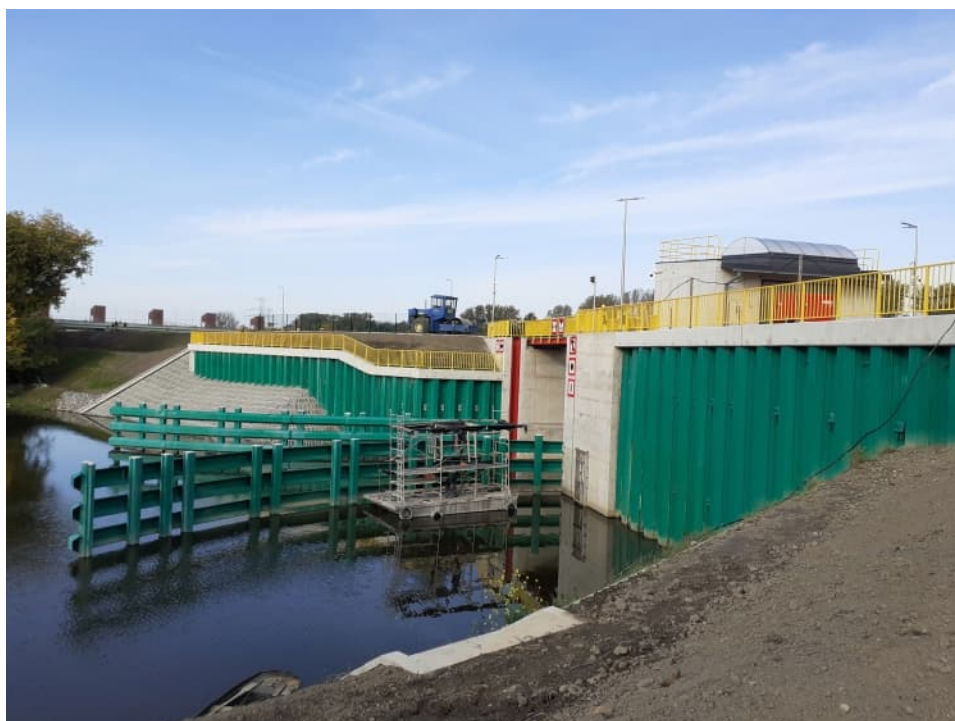
Foto. 66. Stan terenu budowy w ostatnim kwartale okresu realizacji robót  
– brama przeciwpowodziowa na kanale portu Płaszów – strona południowa,  
stan w drugiej dekadzie października 2023 r. (widok w kierunku północnym).

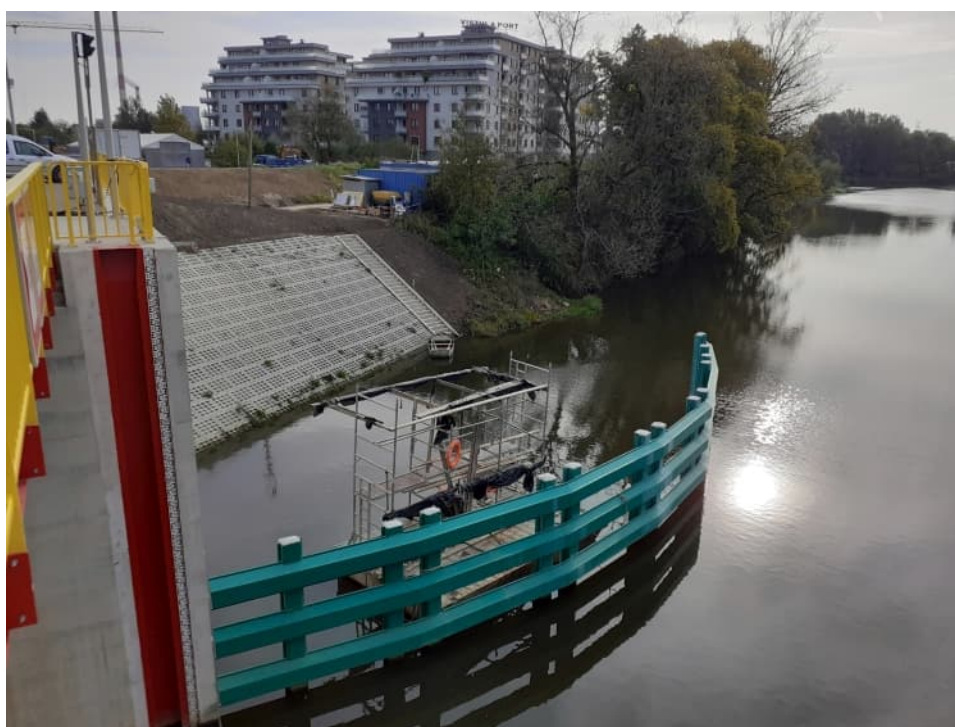
Foto. 67. Stan terenu budowy w ostatnim kwartale okresu realizacji robót – kanał portu Płaszów na południe od bramy przeciwpowodziowej, stan w drugiej dekadzie października 2023 r. (widok w kierunku południowym).

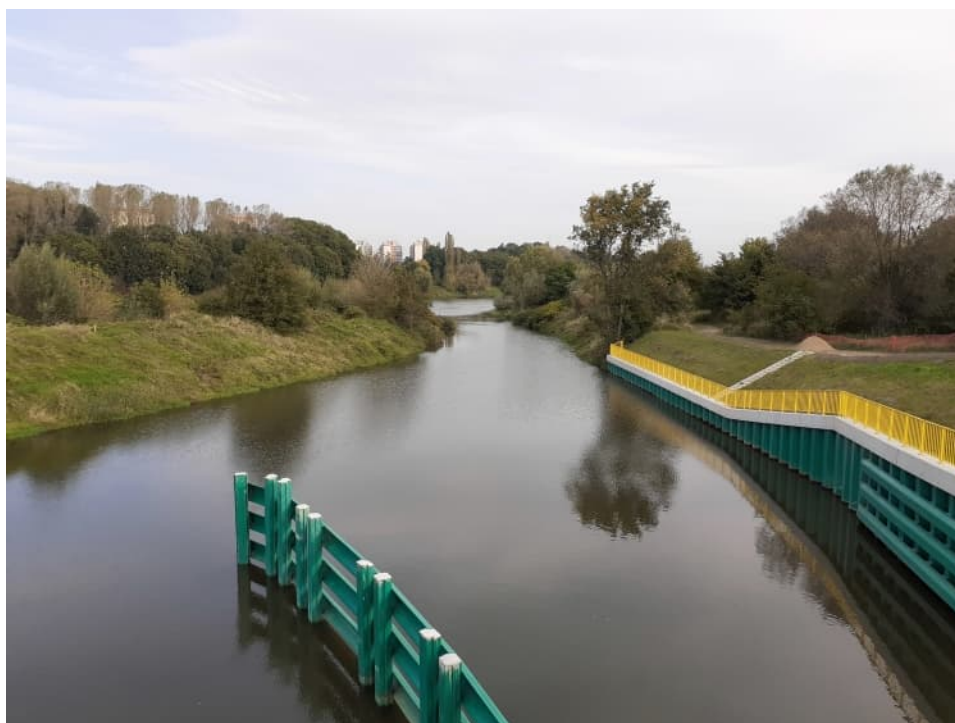
Foto. 68. Stan terenu budowy w ostatnim kwartale okresu realizacji robót – kanał portu Płaszów na północ od bramy przeciwpowodziowej, stan w drugiej dekadzie października 2023 r. (widok w kierunku północnym).

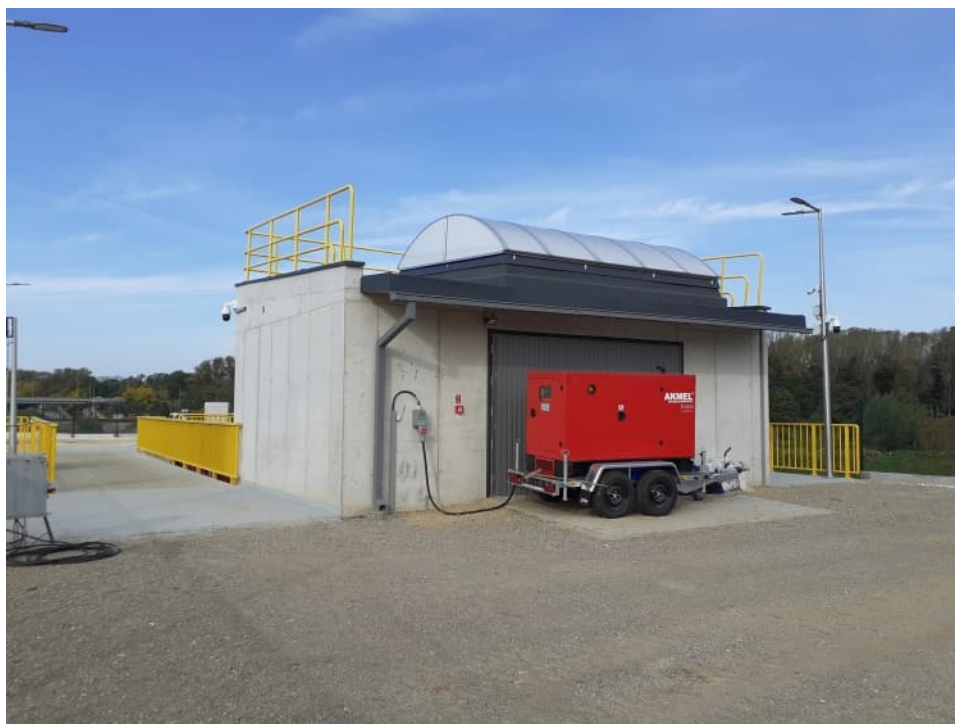
Foto. 69. Stan terenu budowy w ostatnim kwartale okresu realizacji robót – sterówka i plac manewrowy na wschód od bramy przeciwpowodziowej, stan w drugiej dekadzie października 2023 r. (widok w kierunku zachodnim).

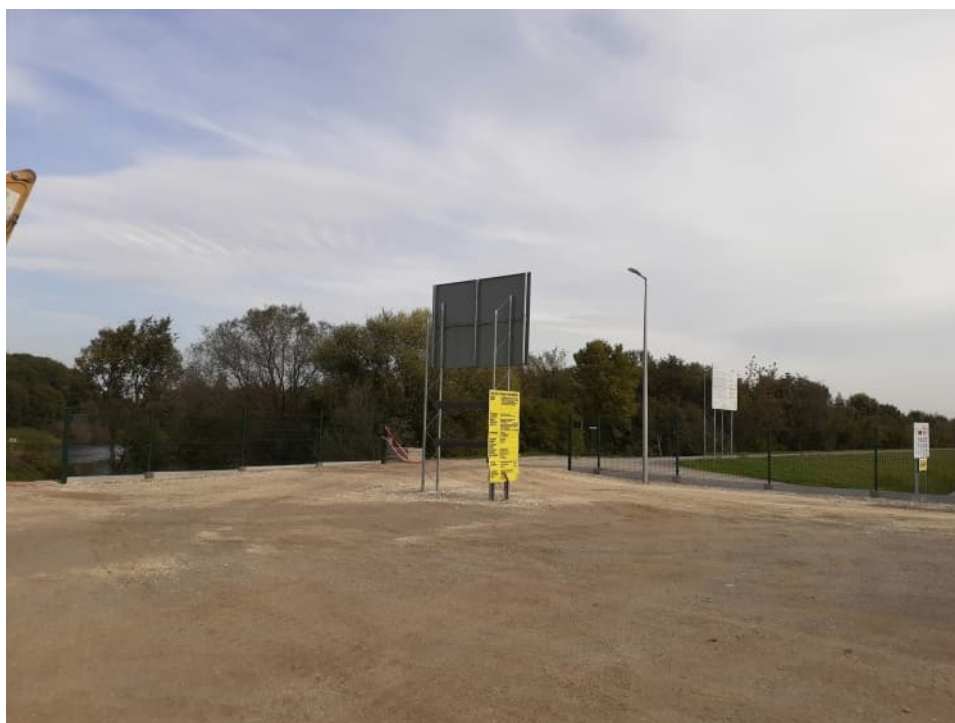
Foto. 70. Stan terenu budowy w ostatnim kwartale okresu realizacji robót – plac manewrowy na wschód od bramy przeciwpowodziowej, stan w drugiej dekadzie października 2023 r. (widok w kierunku wschodnim).
