## ZAŁĄCZNIK NR 1

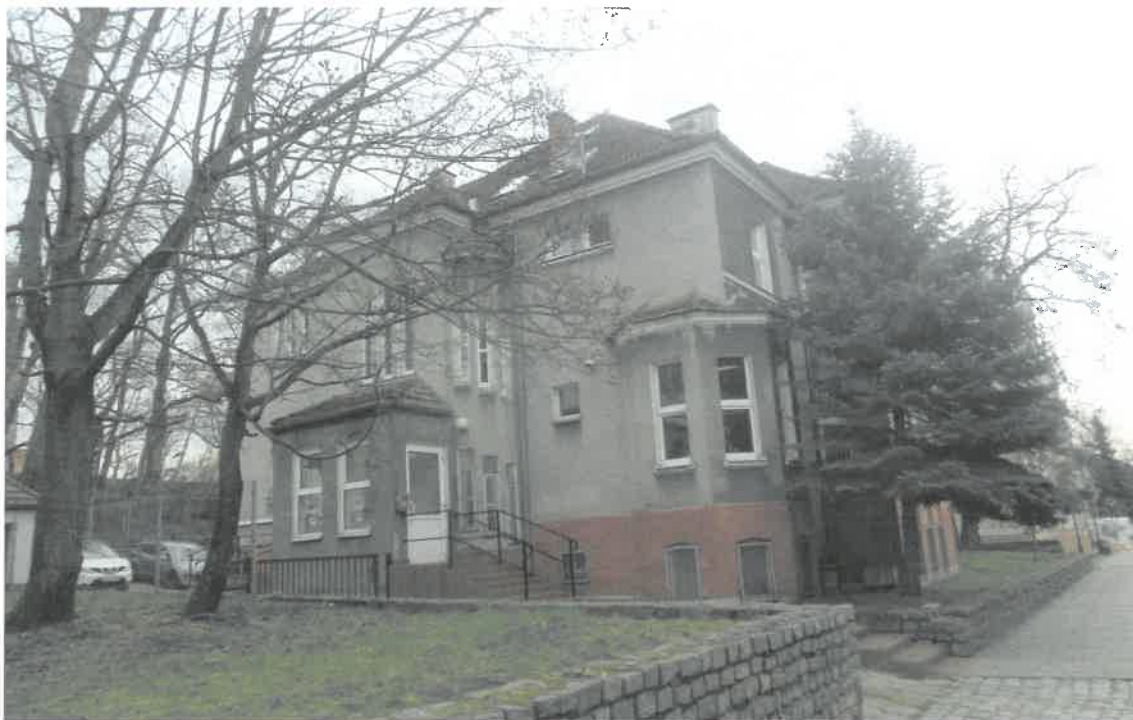
Zdjęcie nr 1 - Widok ogólny budynku.

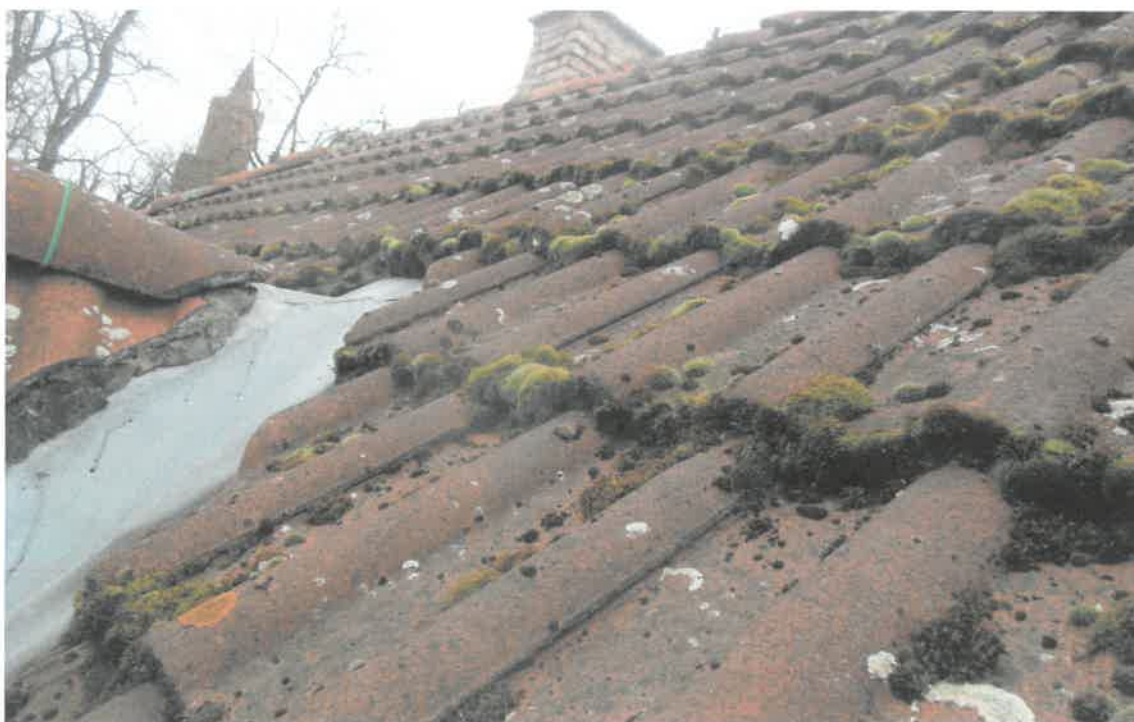
Zdjęcie nr 2 - Fragment pokrycia dachu.

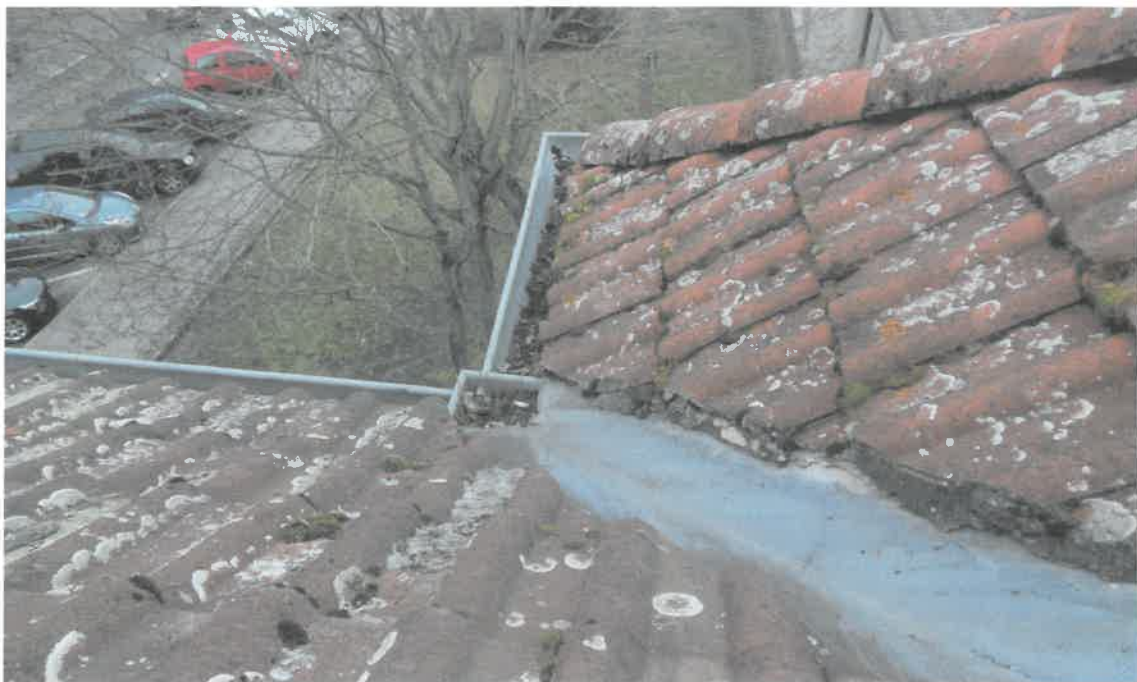
Zdjęcie nr 3 - Fragment pokrycia dachu i rynien. Widoczne wypełnione odpadami rynny i zatkany odpływ do rury spustowej.

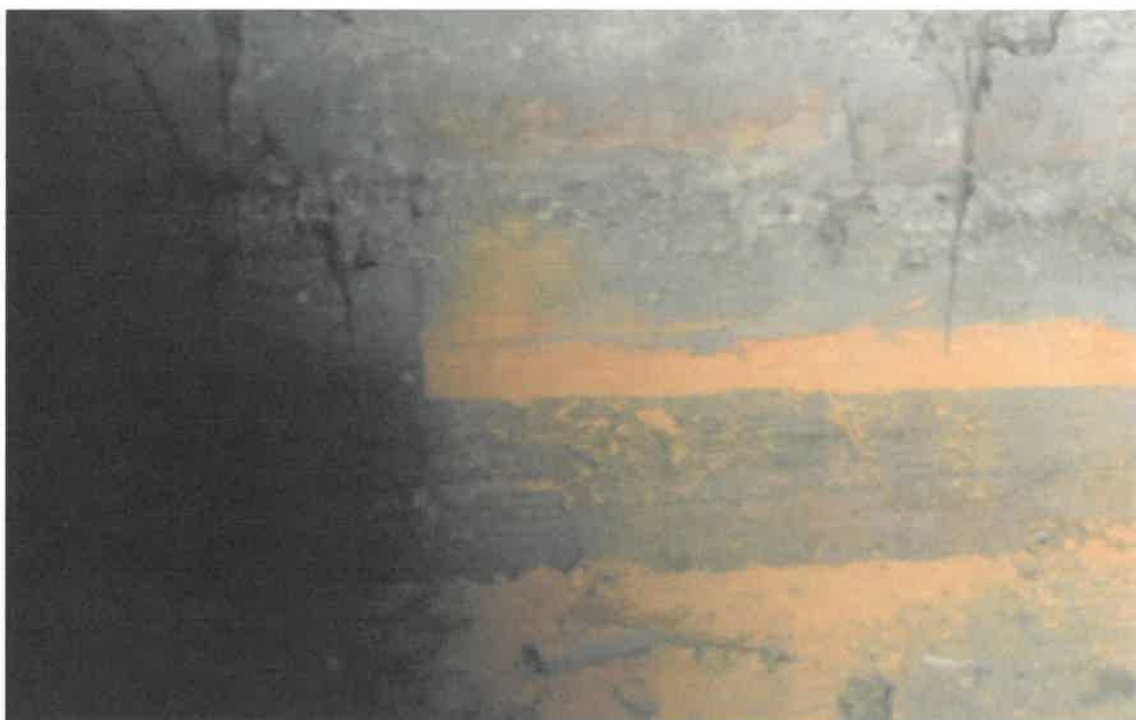
Zdjęcie nr 4 - Spróchniała belka murlaty.

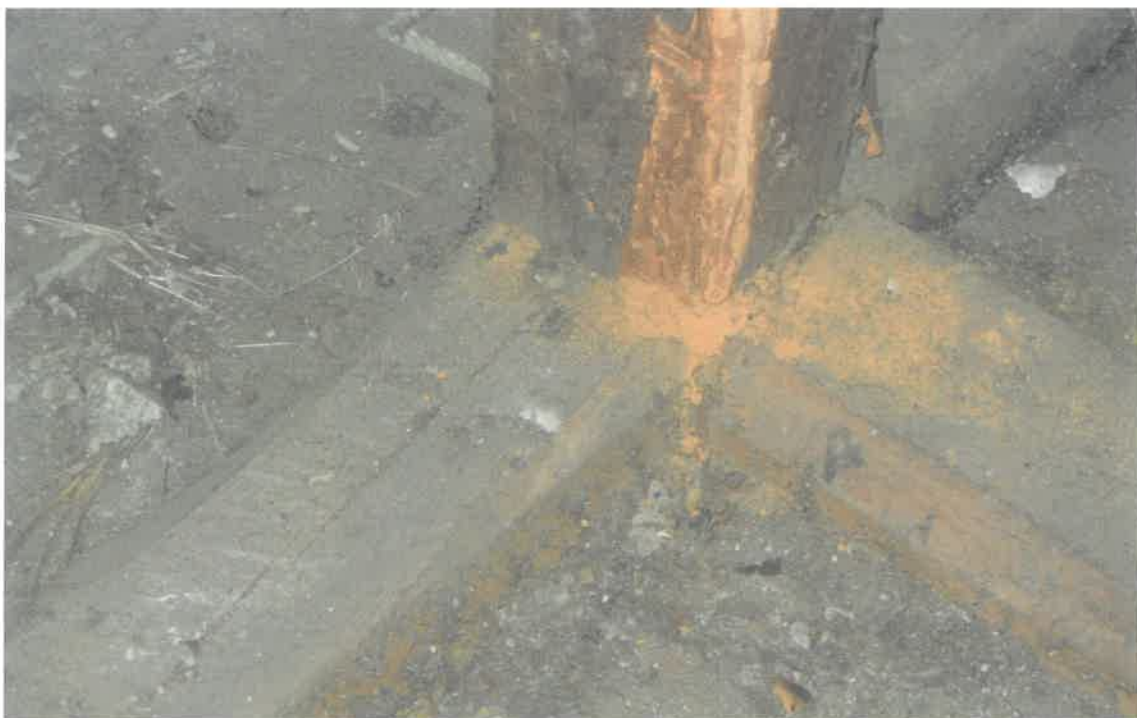
Zdjęcie nr 5 - Zniszczony słup więźby dachowej.

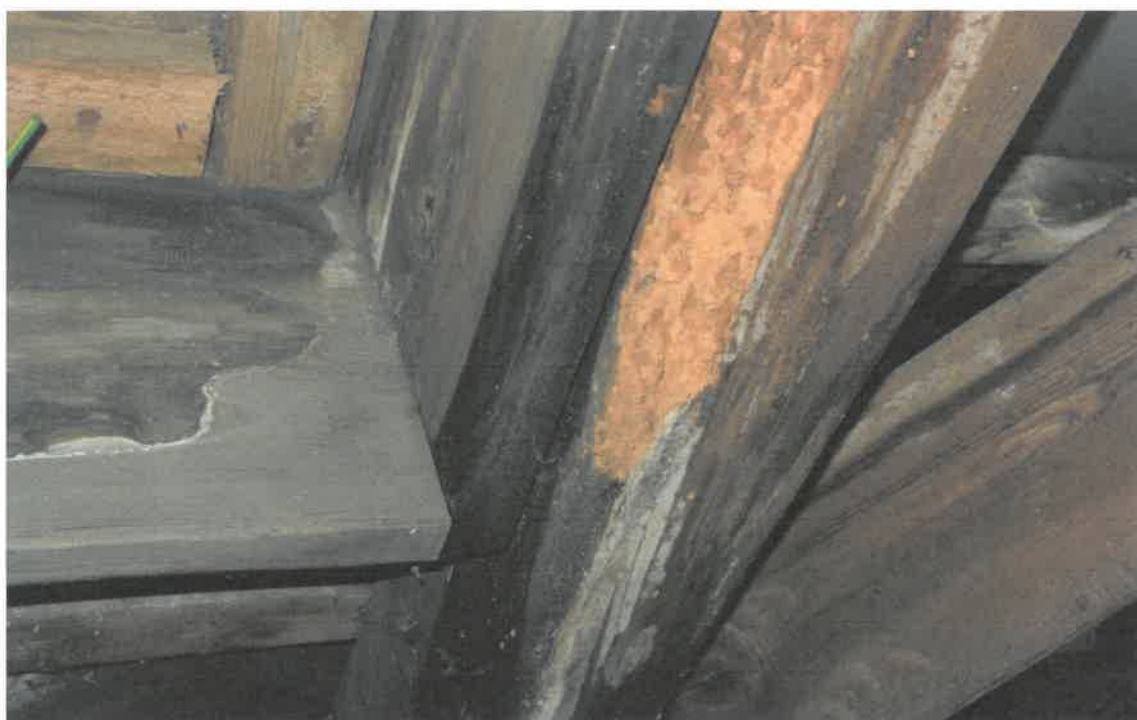
Zdjęcie nr 6 - Zniszczona krokiew narożna.

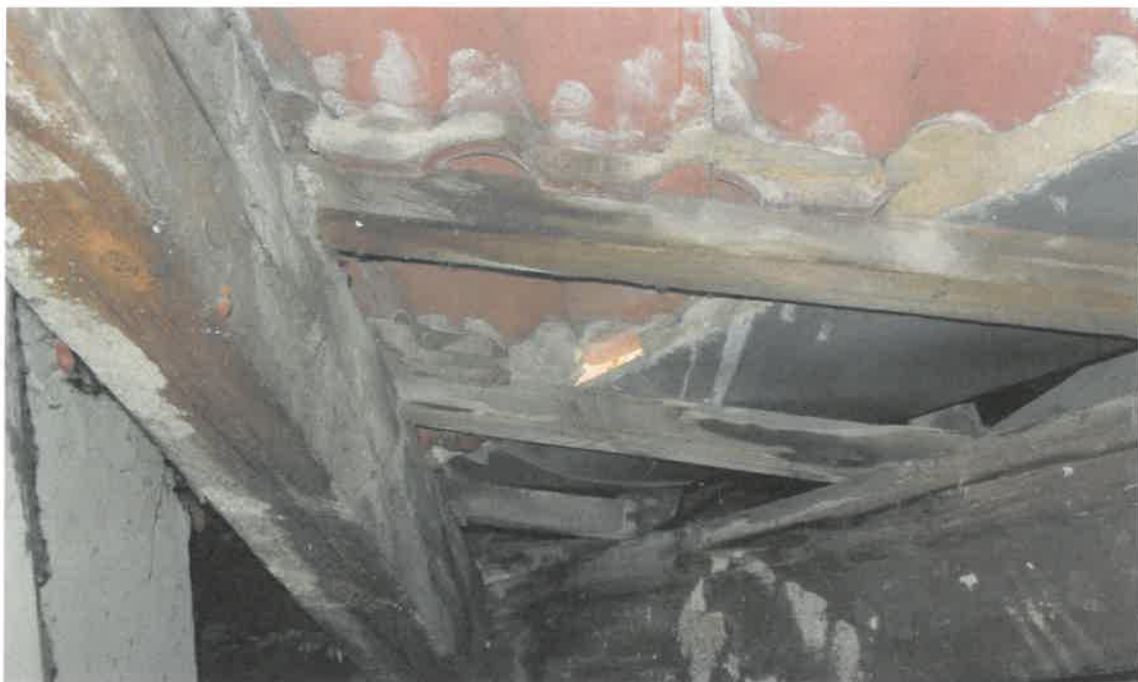
Zdjęcie nr 7 - Nieszczelny fragment dachu. Widoczne zawilgocone elementy drewniane więźby dachowej.

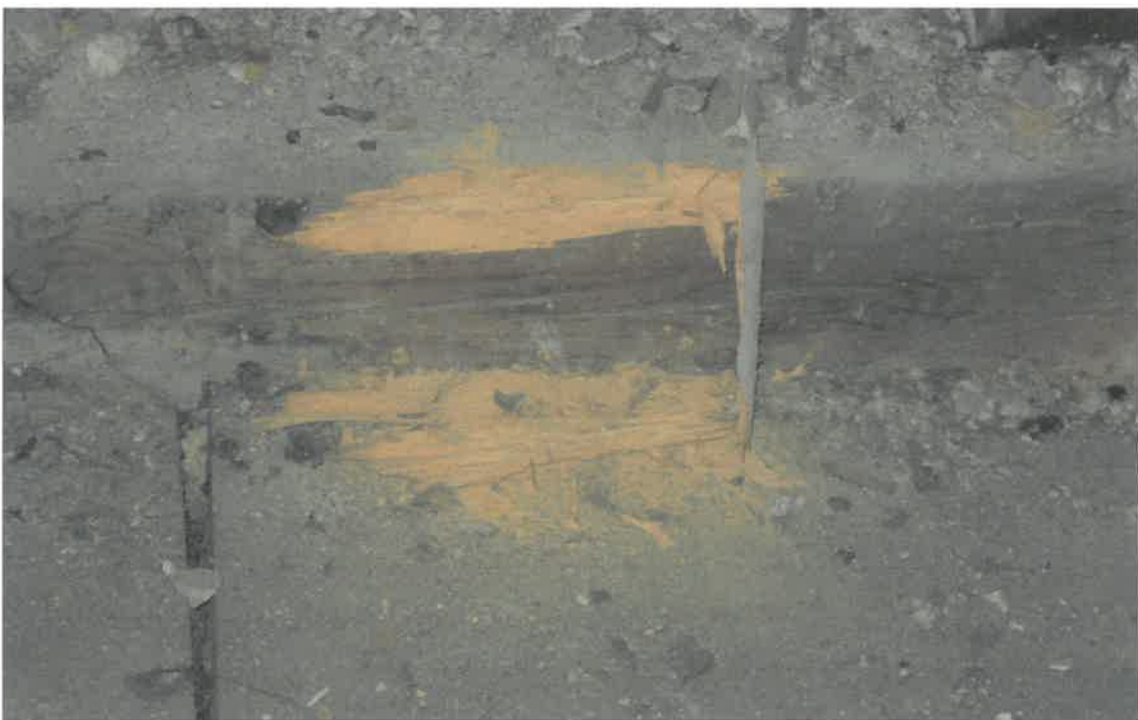
Zdjęcie nr 8 - Zniszczony fragment belki murlaty.

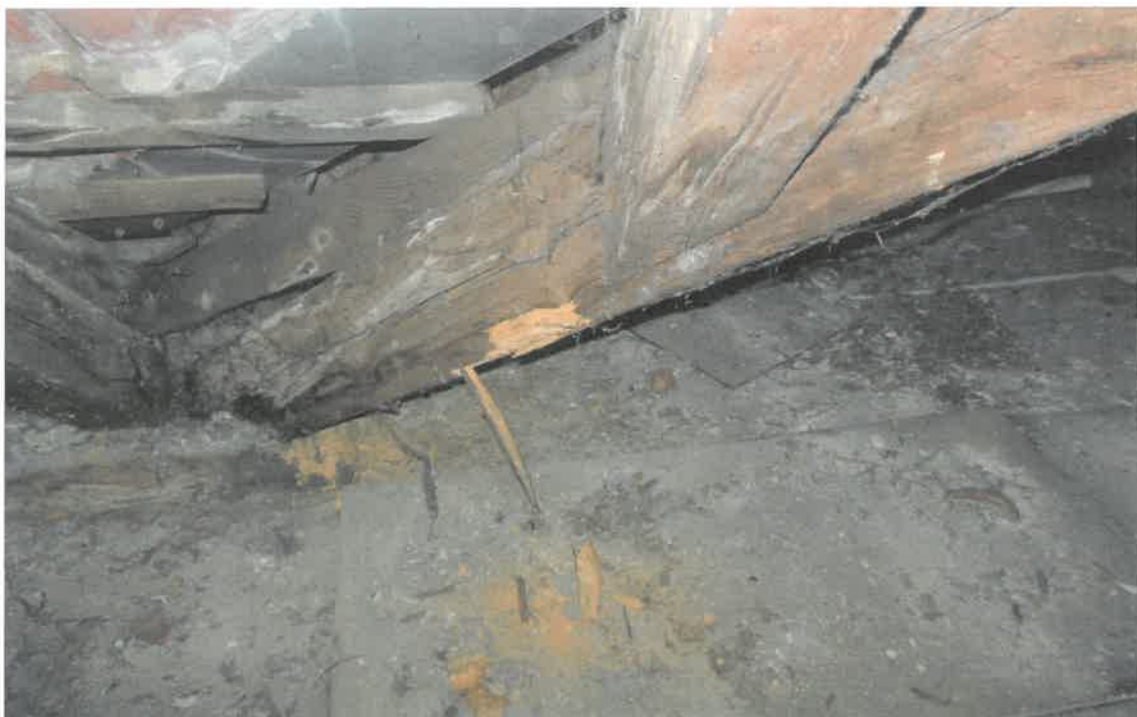
Zdjęcie nr 9 - Zniszczona krokiew koszowa.

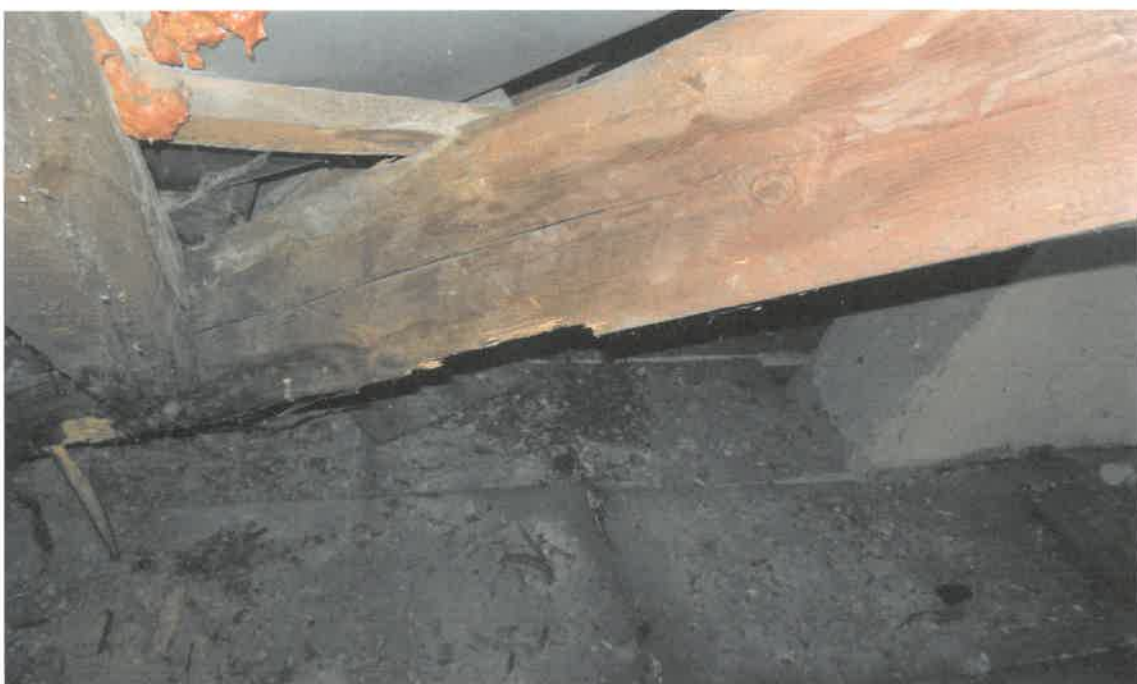
Zdjęcie nr 10 - Zniszczona belka koszowa. Próba uszczelnienia pokrycia dachowego pianką uszczelniającą.
