Znak sprawy 1014-SEE.715.88.2020

## Ocena Techniczna

z ustaleniem wartości rynkowej pojazdu  
samochodowego wykonana na zlecenie:

**DOKUMENTACJA FOTOGRAFICZNA DO OCENY TECHNICZNEJ***Aparat cyfrowy Sony DSC-H10 (srebrny)***VOLKSWAGEN LT 28 TDI****nr rejestr. WZ 76285 rok prod. 2005**

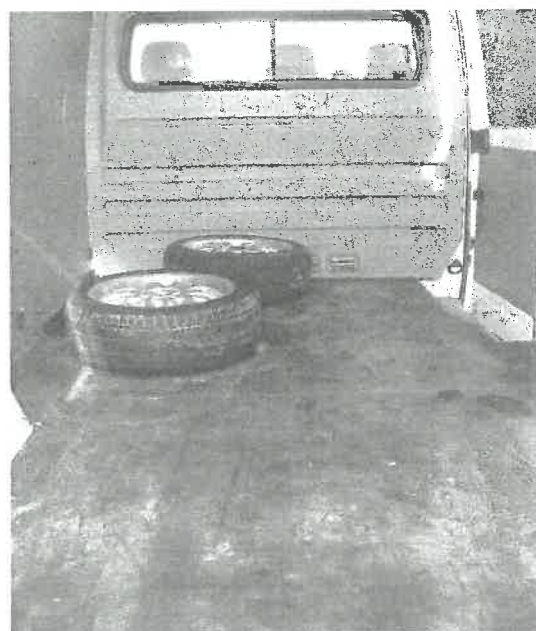
*widok : przestrzeń bagażowa*

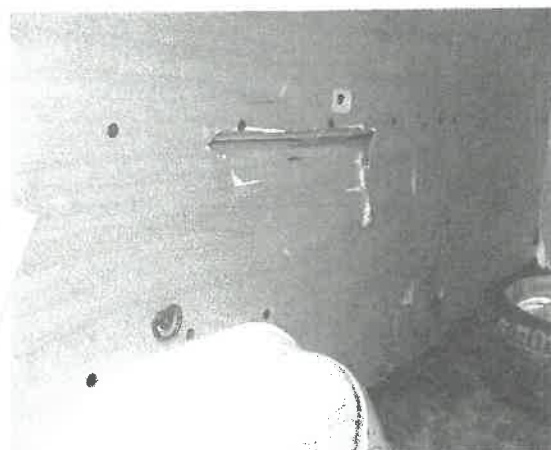
*widok : ściana lewa przestrzeni bagażowej*

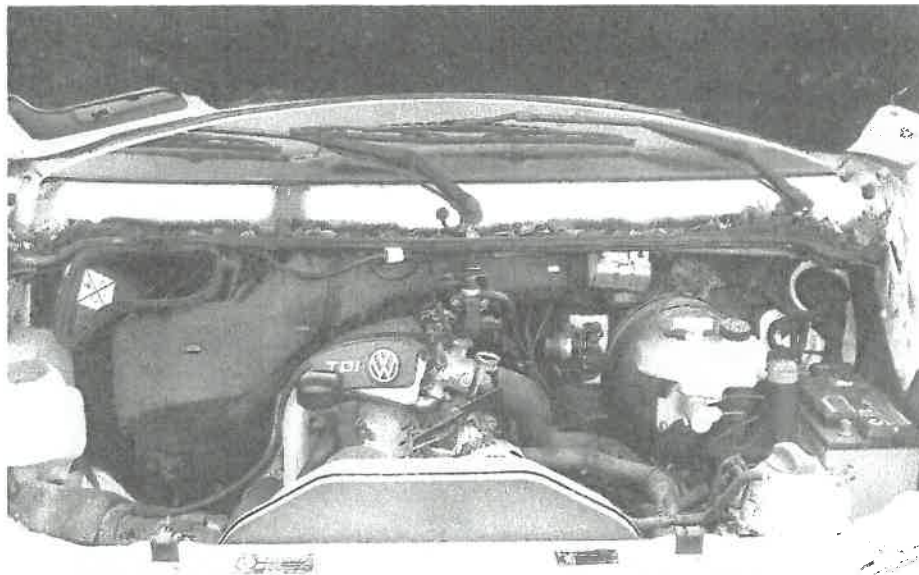
- badano w stanie unieruchomionym z powodu zasilarczyonego akumulatora,
- silnik jest kompletny z osprzętem,
- stan oleju z silnika pełny,
- osprzęt silnika oryginalny, mocno zaśniedziany, pokryty produktami korozji, pajęczynami,

- nie zauważono jakichkolwiek napraw, zamienników i t.p.,
- układ wydechowy pokryty produktami korozji, przedziewiały,

*widok : silnik wysokopreżny z osprzętem*

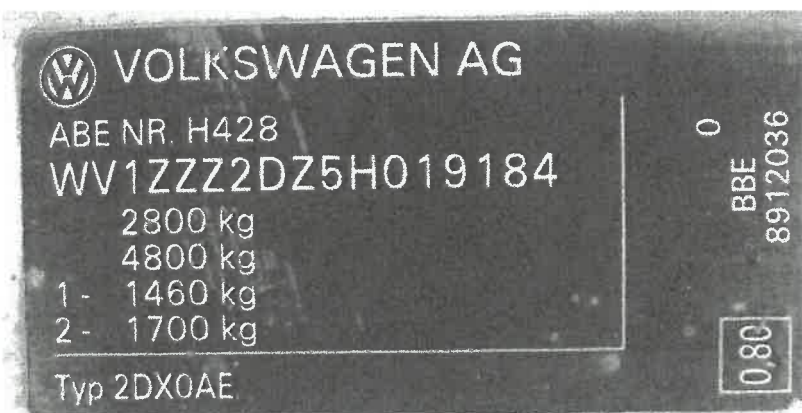
*widok : tabliczka firmowa znamionowa identyfikacyjna*

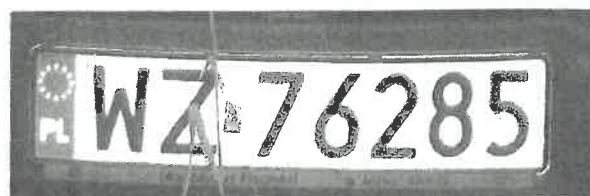
**W przedmiotowym samochodzie jest wstawiane w ramię pole numerowe z wybitym nieoryginalnym Numerem VIN.**

*Pojazd posiada w miejscu przewidzianym przez producenta nieoryginalne oznaczenia identyfikacyjne.*

*widok : wspawane w ramię pole numerowe z wybitym nieoryginalnym Numerem VIN.*

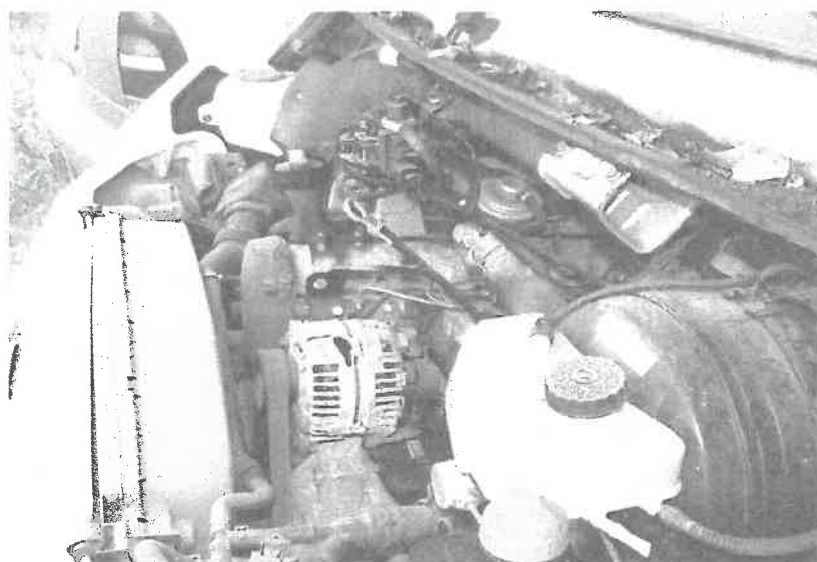
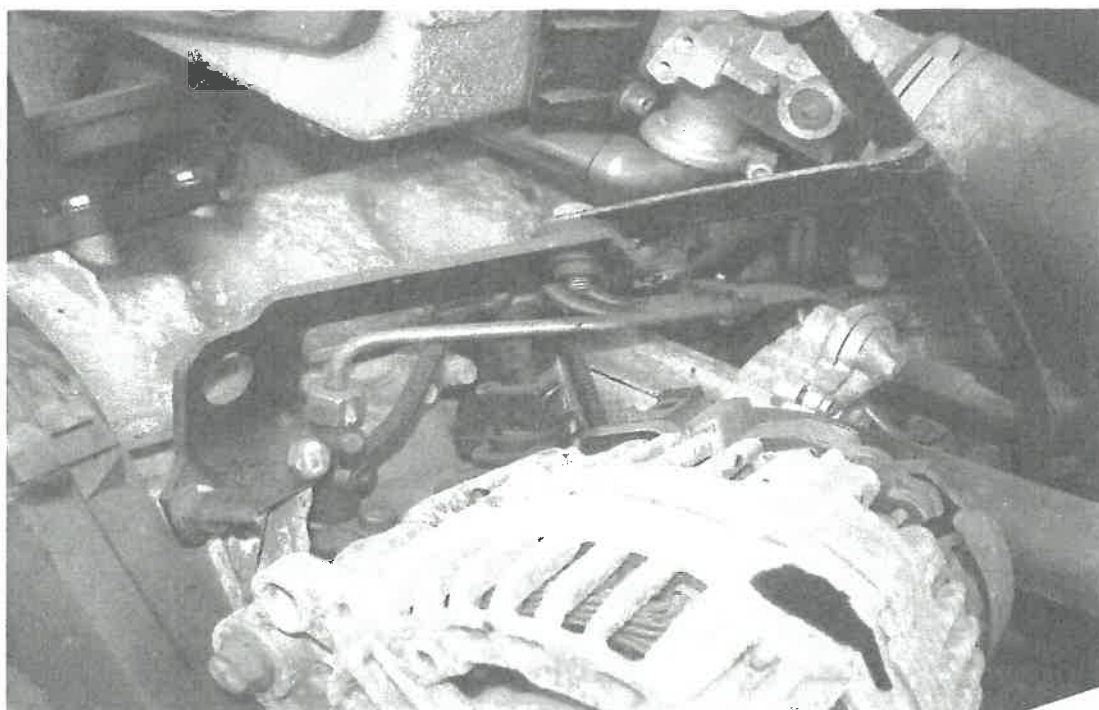
*widok : osprzęt silnika wysokoprężnego*
