## **PILNE zawiadomienie dotyczące bezpieczeństwa**

### **System DXR firmy Philips**

Potencjalny nieprawidłowy montaż kolimatora

13 marca 2025 r.

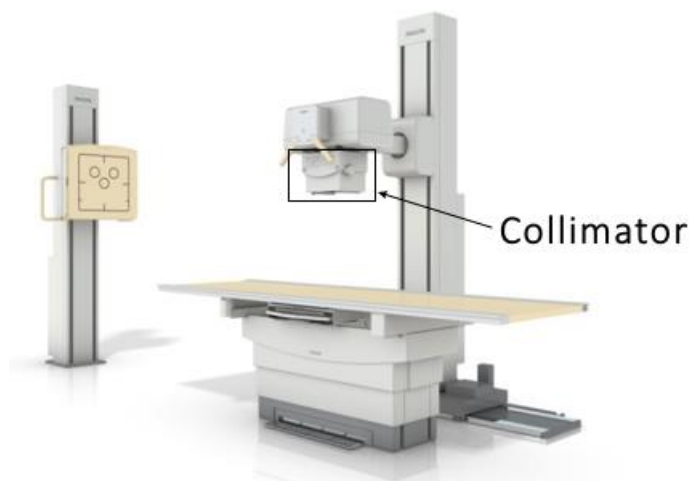
Firma Philips wykryła problem, który może występować w systemach DXR firmy Philips, **w których w ramach naprawy/wymiany kolimator nie został zamontowany prawidłowo**. Kolimator może spaść podczas pracy, co może spowodować obrażenia u pacjentów i użytkowników (patrz ilustracja 1).

Ilustracja 1: lokalizacja kolimatora

Jeśli kolimator nie zostanie prawidłowo zamocowany po naprawie/wymianie, może spaść i doprowadzić do zgonu pacjentów, użytkowników i osób postronnych lub spowodować u nich obrażenia, takie jak złamania, urazy mózgu, stłuczenia, uszkodzenia skóry, siniaki, ból, i/lub opóźnić postawienie rozpoznania.

Firma Philips skontaktuje się z Państwem, aby zaplanować wizytę inżyniera serwisu w celu wykonania przeglądu kolimatora i w razie konieczności jego ponownego zamontowania (akcja naprawcza FCO71200245).

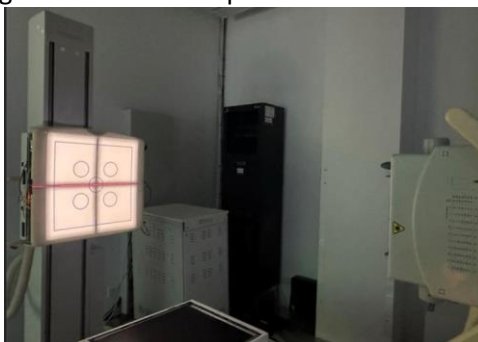
Ilustracja 3.1

Podczas przygotowywania systemu do skanowania należy obrócić zespół lampy (lampa i kolimator), aby wyrównać go względem statywu kostno-płucnego, odległość SID ustawić na 110 cm i wyśrodkować pole świetlne detektora na statywie kostno-płucnym (patrz ilustracja

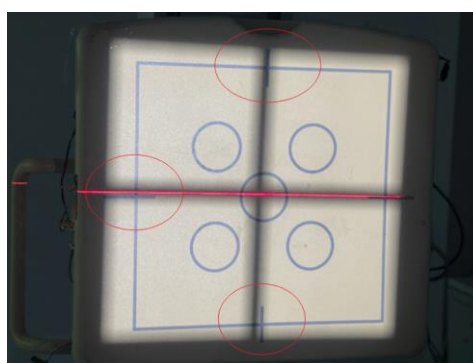
3.1). Jeśli wyrównanie lasera z kolimatora lub celownika laserowego pola świetlnego kolimatora względem sitodruku na przedniej osłonie detektora jest niemożliwe (patrz ilustracja 3.2), należy przerwać używanie systemu i skontaktować się z lokalnym przedstawicielem firmy Philips, aby poinformować go o konieczności sprawdzenia kolimatora.

Ilustracja 3.2: brak wyrównania
