## PAŃSTWOWA KOMISJA BADANIA WYPADKÓW KOLEJOWYCH

### RAPORT Nr PKBWK 02/2026

**z postępowania w sprawie incydentu kolejowego zaistniałego w dniu 13.08.2025 r.  
o godz. 03:43 na stacji Kraków Główny KGB, tor 2, km -0,090 linii kolejowej nr 629  
Kraków Główny – Kraków Bieżanów  
obszar zarządcy infrastruktury PKP Polskie Linie Kolejowe S.A. Zakład Linii Kolejowych  
w Krakowie**

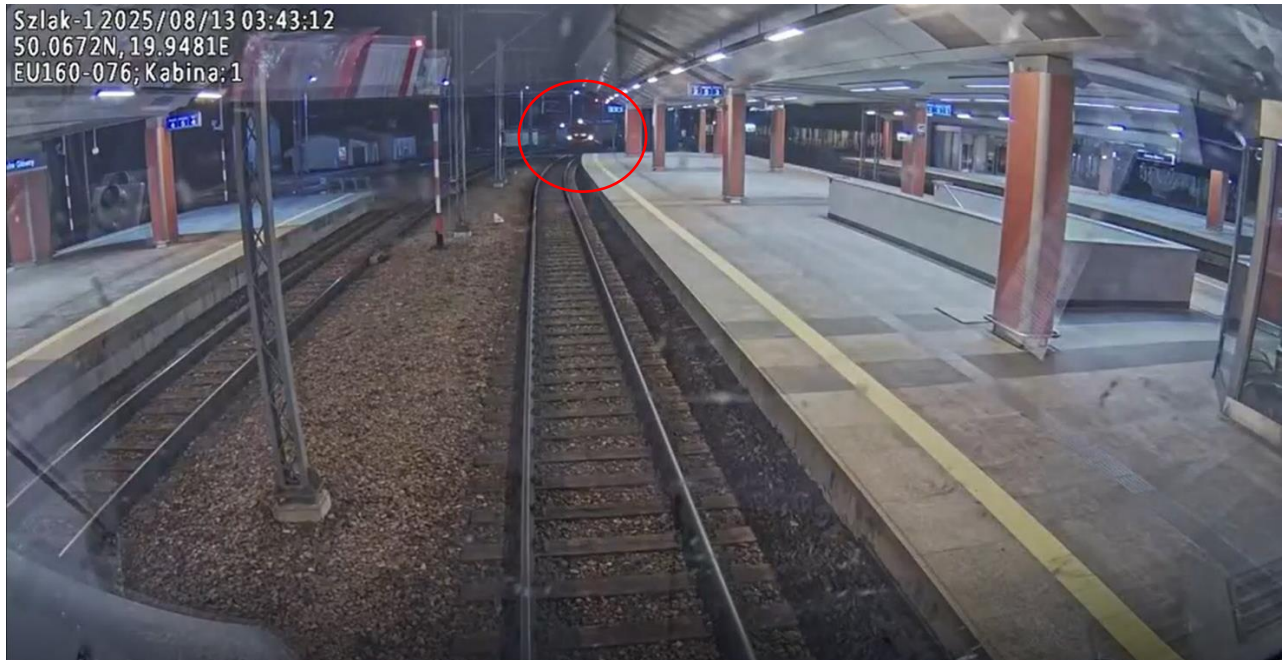
Zdjęcie 1 - Miejsce zdarzenia – widok z kabiny lokomotywy EU160 w kierunku czoła pociągu kolejowego EN57-2029 (źródło: dokumentacja „PKP Intercity” S.A.)

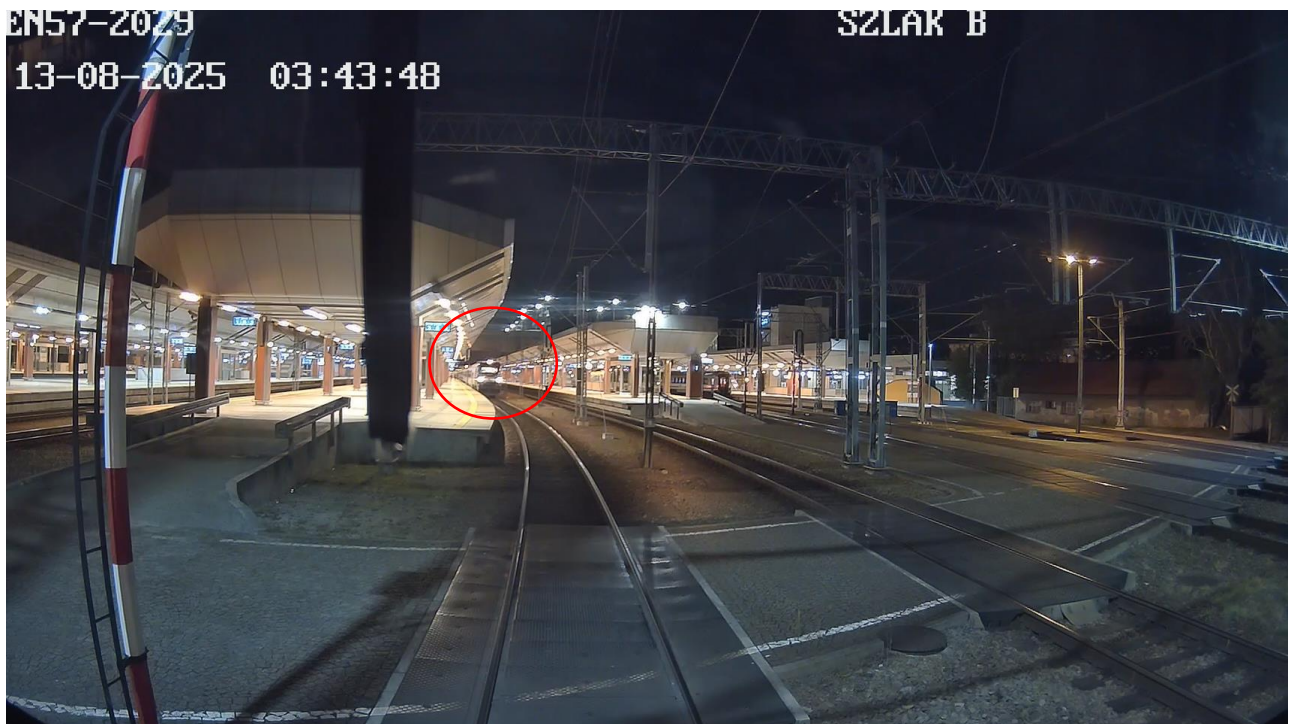
Zdjęcie 2 - Miejsce zdarzenia – widok z kabiny EZT EN57 2029 w kierunku czoła lokomotywy EU160 (źródło: dokumentacja POLREGIO S.A.)

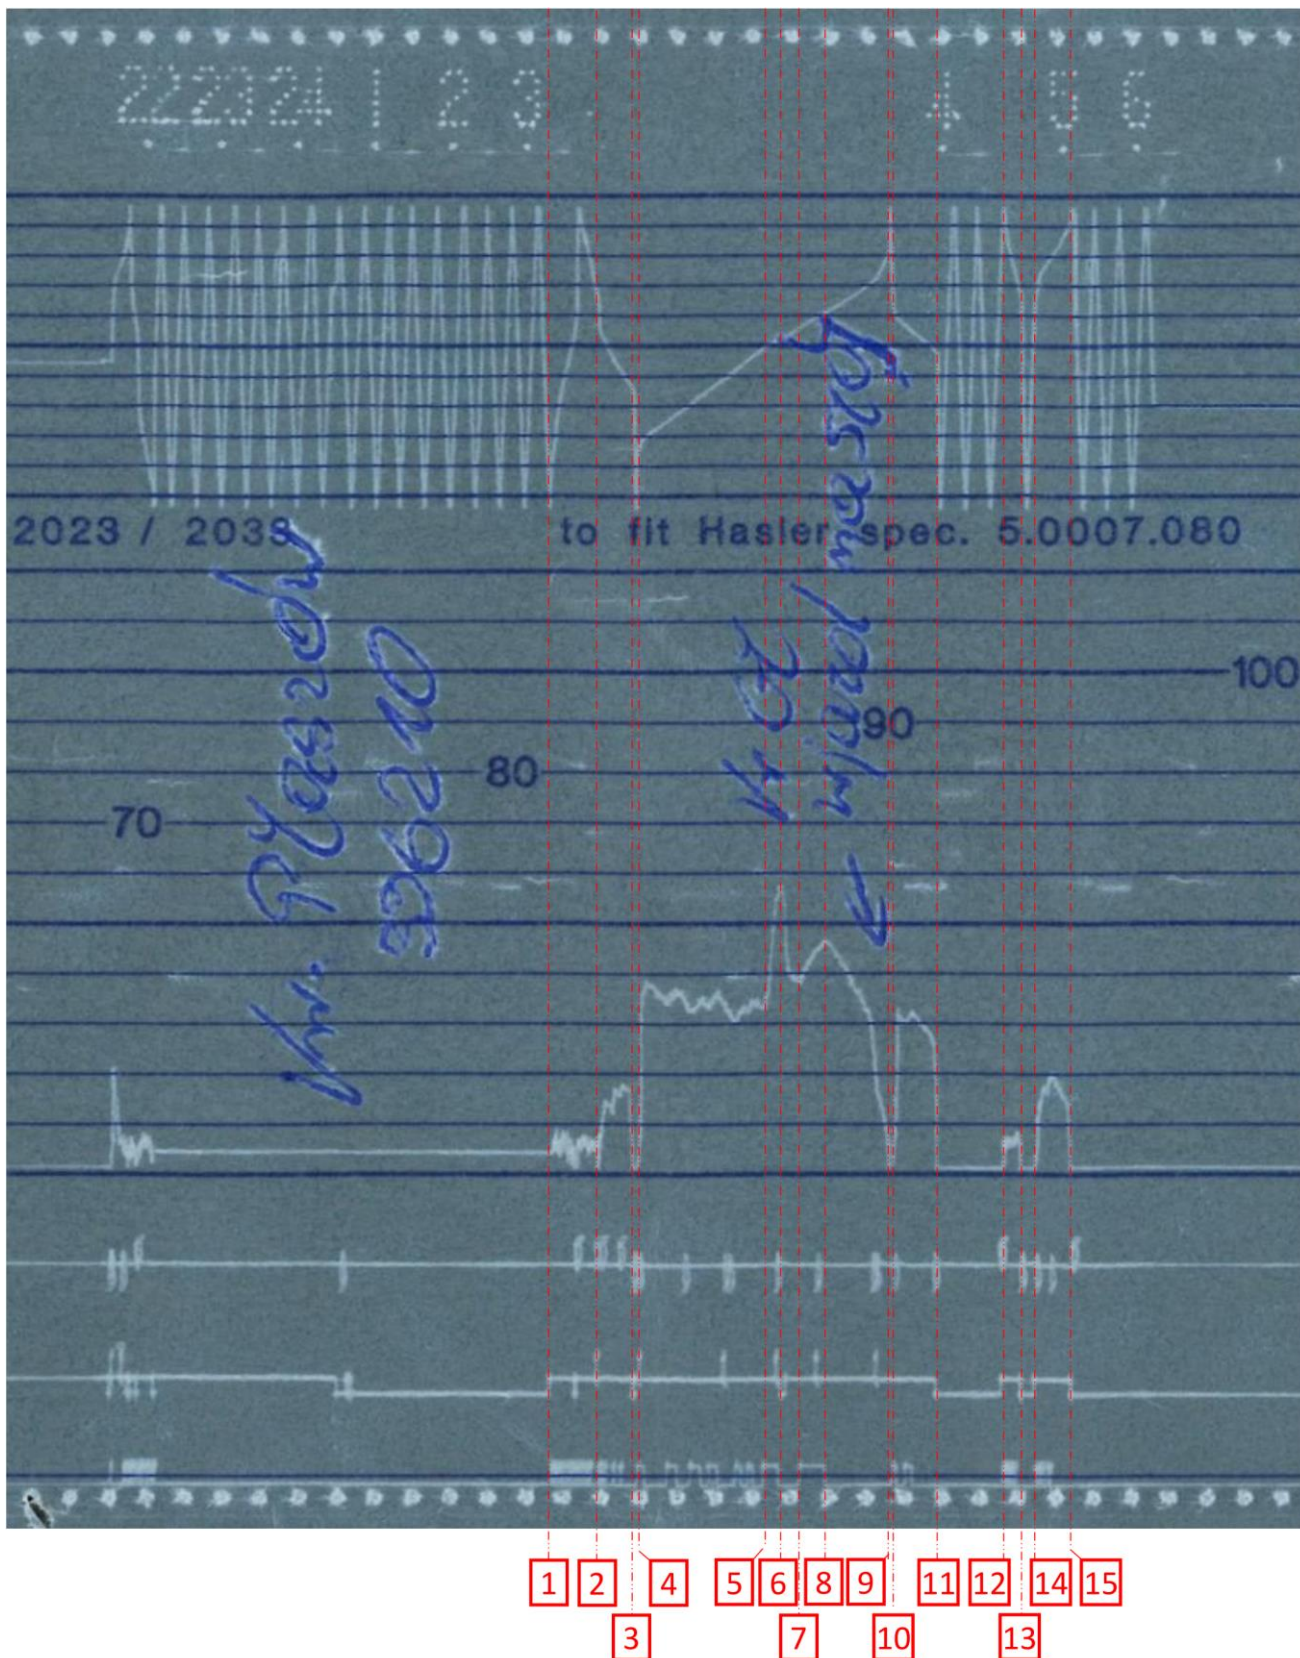
Rysunek 3 - Wykres parametrów jazdy pojazdu kolejowego EN57-2029 (opracowanie PKBWK)

- 2 03:23 – wzrost prędkości od 0 do 18 km/h na drodze ok. 400 m, dwukrotne załączenie SHP, hamowanie pneumatyczne;
- 3 03:27 – postój, zmiana kabiny na *rb*;

- 4 03:32 – wyjazd ze stacji Kraków Płaszów wzrost prędkości do 39 km/h na drodze 1600 m, załączanie SHP i użycie przycisku czujności;
- 5 03:34:30 – załączona jazda prądowa, wzrost prędkości do 58 km/h;

- 6 03:35 – jazda bezprądowa, hamowanie pneumatyczne – kontrolne (wzrost ciśnienia w cylindrach hamulcowych), spadek prędkości do 38 km na drodze ok. 200 m;

- 7 03:35:30 – załączona jazda prądowa, wzrost prędkości do ok. 47 km/h na drodze ok. 300 m, załączanie SHP i użycie przycisku czujności;
- 8 03:36 – jazda bezprądowa, spadek prędkości do 0 km/h na drodze ok. 800 m, załączanie SHP i użycie przycisku czujności;

- 9 03:38 – postój;
- 10 03:44 – załączenie jazdy prądowej, załączenie SHP, wzrost prędkości do 32 km/h;
- 11 03:45:30 – jazda bezprądowa, zarejestrowany wzrost ciśnienia powietrza w cylindrach hamulcowych (hamowanie nagłe), spadek prędkości do 0 km/h na drodze ok. 550 m (od semafora wjazdowego Z4<sup>2</sup>);

- 12 04:39 – załączenie poboru prądu z kabiny *ra*, jazda z prędkością do 8 km/h na drodze ok. 250 m;
- 13 04:43 – zarejestrowany wzrost ciśnienia powietrza w cylindrach hamulcowych, zatrzymanie i zmiana kabiny;

- 14 4:56 – załączony pobór prądu z kabiny *rb*, jazda z prędkością do 20 km/h na drodze ok. 450 m, załączenie SHP;
- 15 4:58 – zarejestrowany wzrost ciśnienia powietrza w cylindrach hamulcowych, załączenie SHP, zatrzymanie.
