# **PAŃSTWOWA KOMISJA BADANIA WYPADKÓW MORSKICH**

## **RAPORT KOŃCOWY 16/13**

### **PROM KARSIBÓR-III**

uderzenie w nabrzeże nr 1 przystani wschodniej

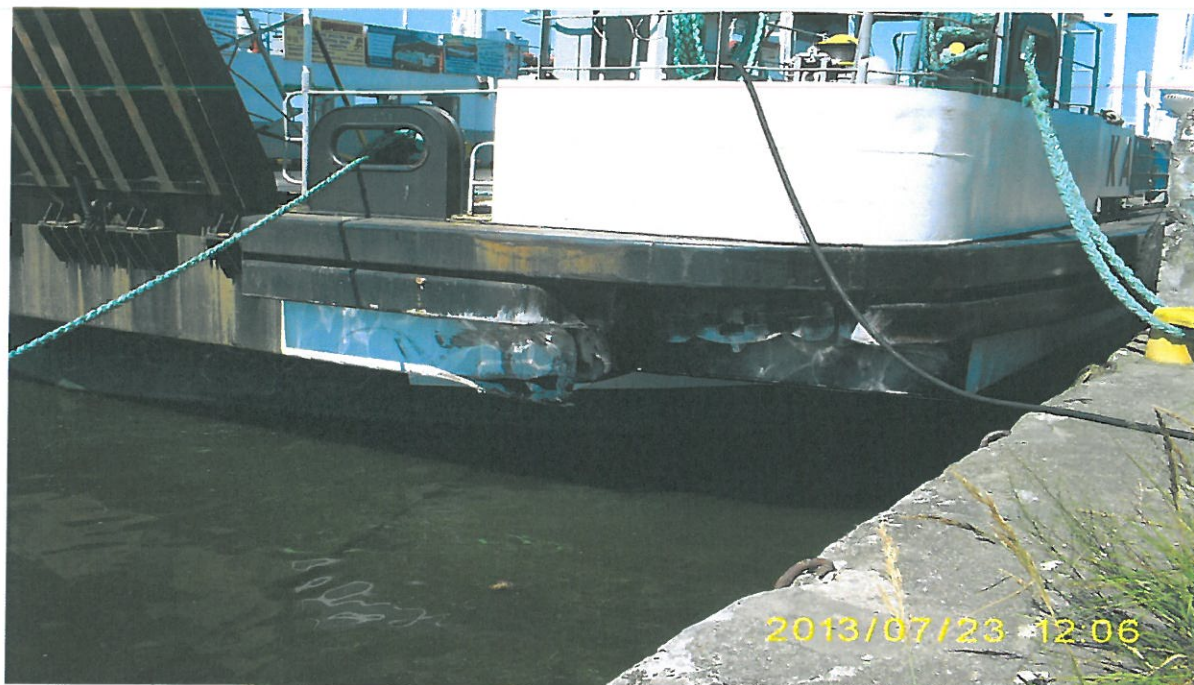
- uszkodzenie (wgniecenie i rozdarcie) fragmentów konstrukcji rufowej PB (blach pawęży rufowej, wzdłużnej grodzi przelewowej) oraz pokładu głównego w obrębie wręgów 0-1; uszkodzenie komory łańcuchowej oraz poszycia prawej burty statku w obrębie wręgów 0-2.

*Zdjęcie 2. Uszkodzenie kadłuba – widok ogólny*

| Osiągnięte wyniki: | wymiana uszkodzonych elementów kadłuba, przywrócona klasa statku. |

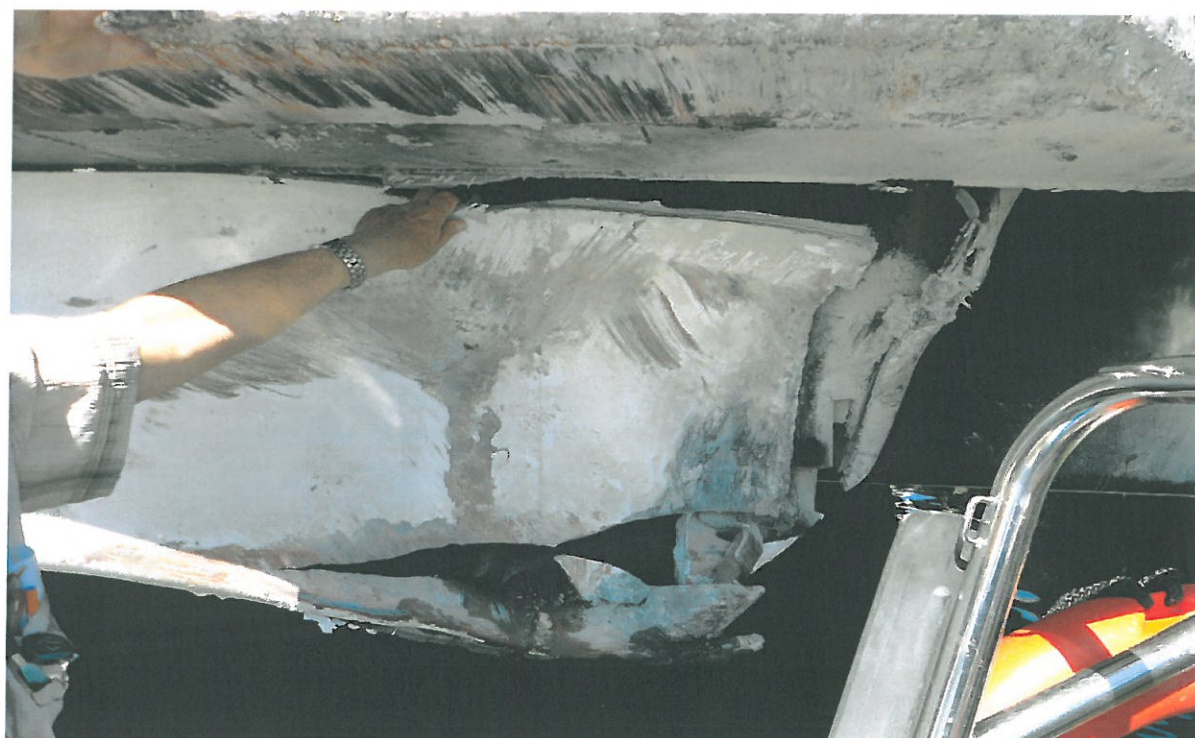
*Zdjęcie 3. Rozdarta blacha czołowa pawęży rufowej*

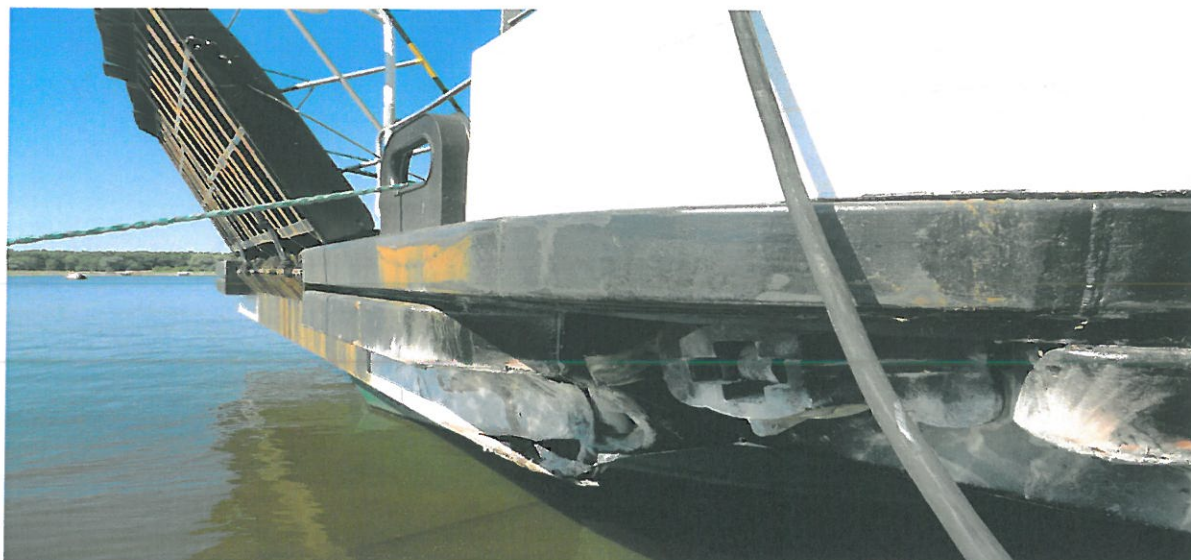
*Zdjęcie 4. Uszkodzenie rufy PB*

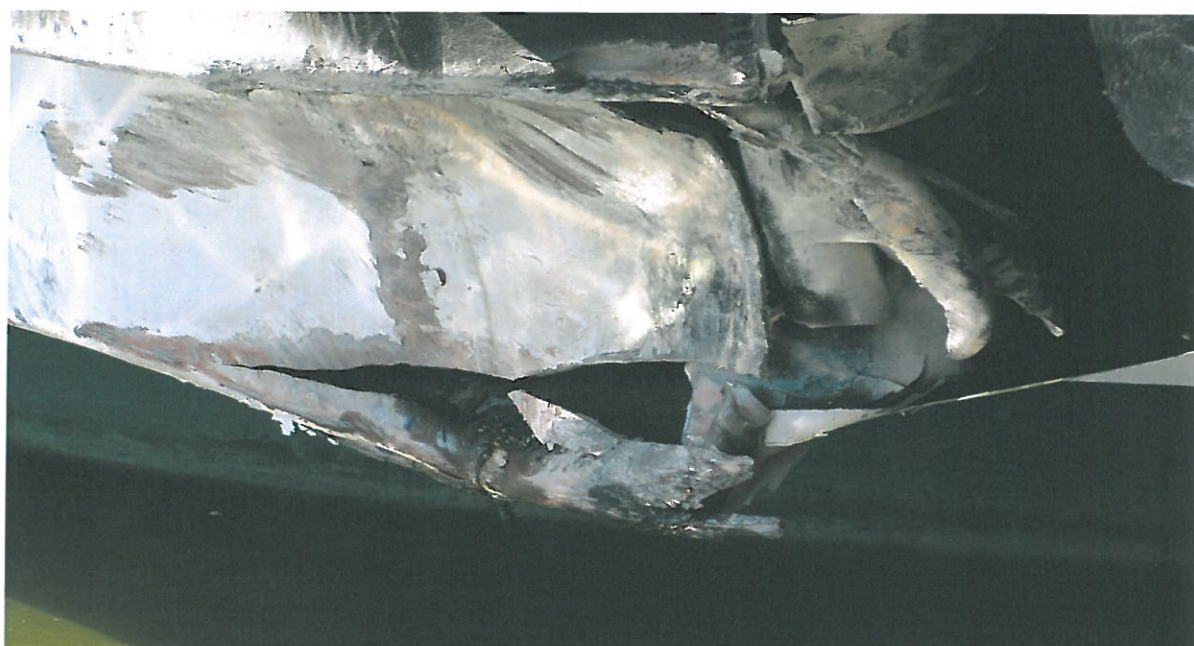
*Zdjęcie 5. Uszkodzona pawęż rufowa*

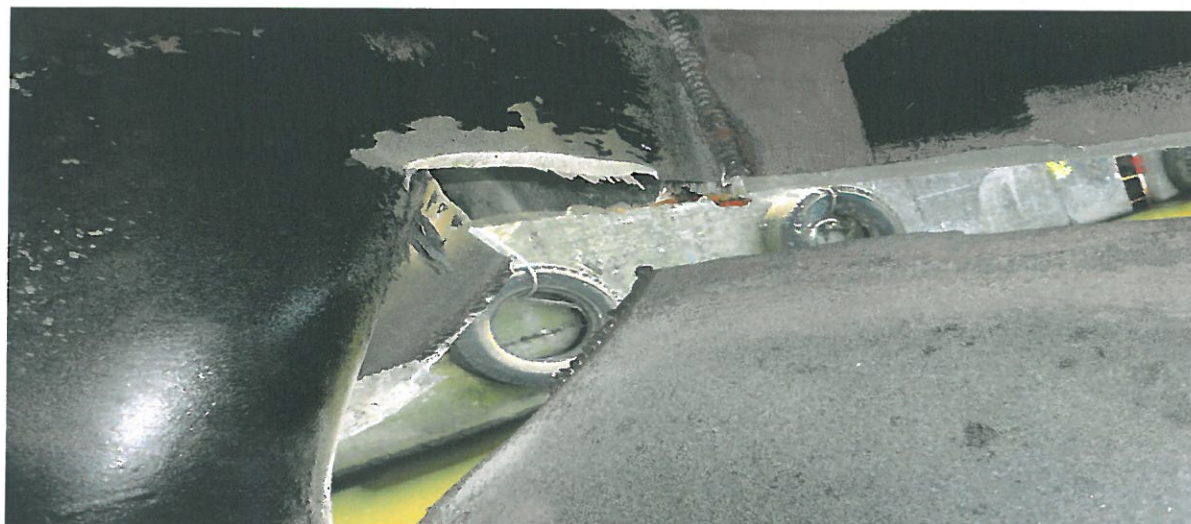
*Zdjęcie 6. Pęknięcie kadłuba – widok od wewnątrz statku*

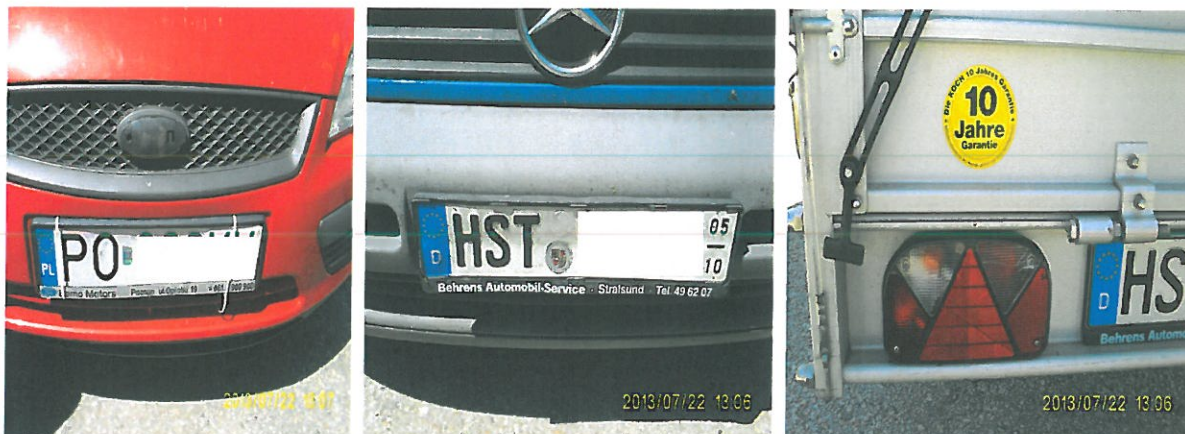
- niewielkie uszkodzenia 3 przewożonych na pokładzie samochodów osobowych

Zdjęcie 7. Uszkodzone samochody osobowe

Komisja uznała niezaciągnięcie hamulców ręcznych (zgodnie z poleceniem wskazanym na tablicy informacyjnej) przez niektórych kierowców samochodów przewożonych na pokładzie głównym promu za błąd, który mógł przyczynić się do uszkodzenia tych samochodów.

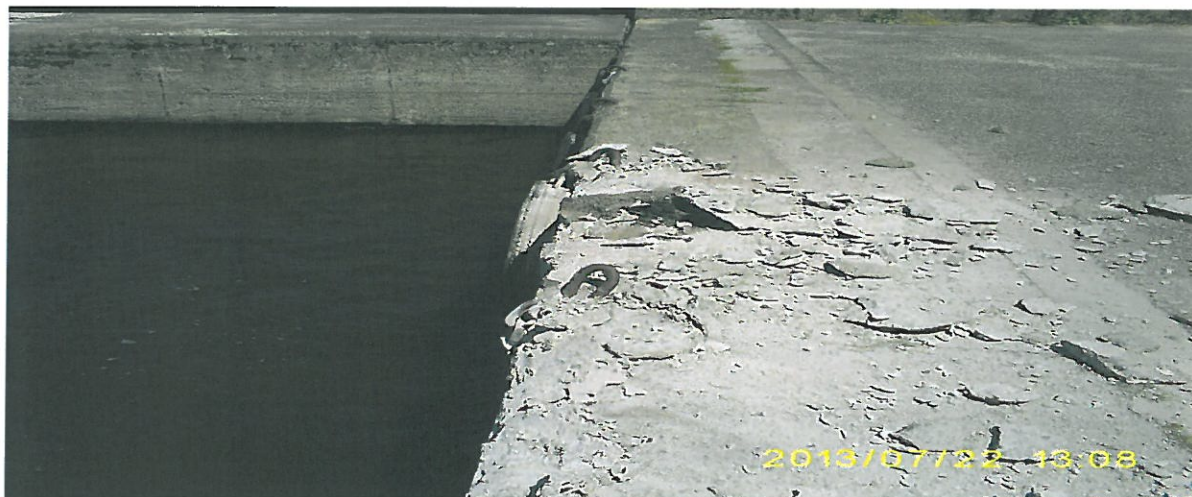
- wykruszenie górnej części nabrzeża o wymiarach 3,0 m x 1,0 m i wyłamanie pachółka cumowniczego

Zdjęcie 8. Uszkodzone nabrzeże

Z przeprowadzonych przez Komisję oględzin uszkodzeń nabrzeża przystani nr 1, w które uderzył Karsibór-III wynika, że nabrzeże nie jest wystarczająco chronione przed podobnymi wypadkami. Przy nieelastycznych odbojnicach, w które wyposażone są promy, oraz przy braku wystarczająco dużych, odpowiednio ułożonych i bardziej elastycznych odbojnic osadzonych w ścianie nawodnej nabrzeża energia przekazywana w trakcie dobijania promu do nabrzeża ze zbyt dużą prędkością może przewyższać stopień tłumienia przewidziany dla obecnie używanych odbijaczy (ruchomych punktowych, ze zużytych opon samochodowych).

Komisja poddaje pod rozagę Żeglugi Świnoujskiej, będącej jednocześnie użytkownikiem infrastruktury portowej, z której korzystają jej promy, zainstalowanie bardziej efektywnych od obecnie zastosowanych urządzeń odbojowych na nabrzeżach (np. opasek odbojowych stałych quasi-ciągłych gumowych, osadzonych poziomo w ścianie nabrzeża, które nie ulegną zerwaniu przy ruchu statku wzdłuż nabrzeża) po obu stronach przeprawy.

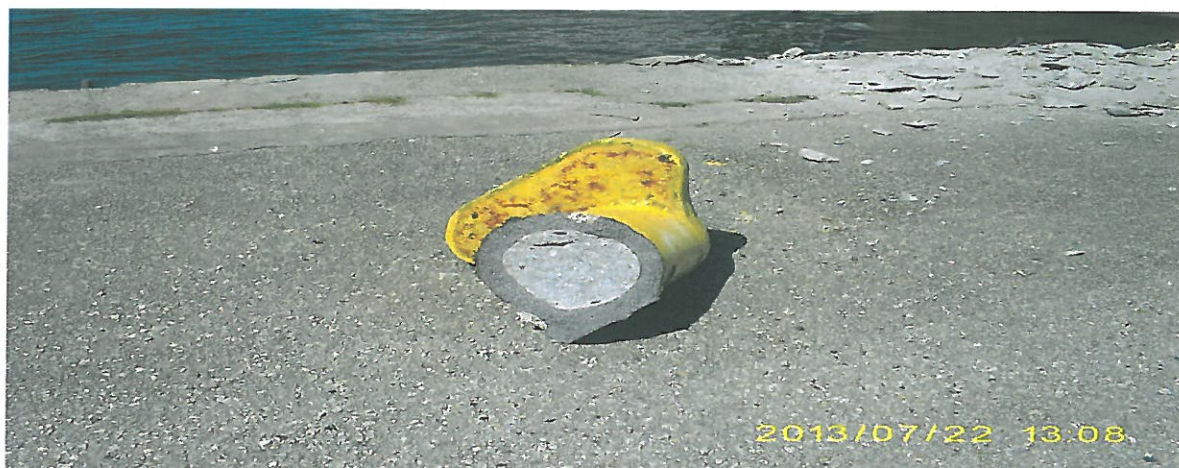
Zdjęcie 9. Wylamany pachółek cumowniczy

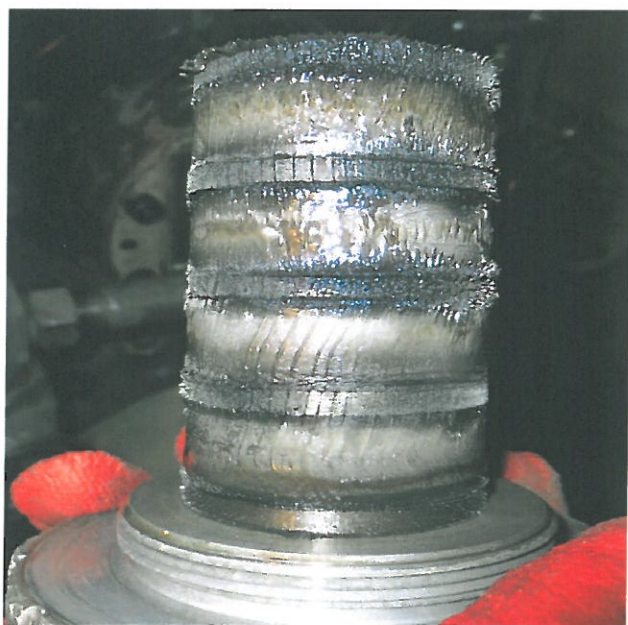
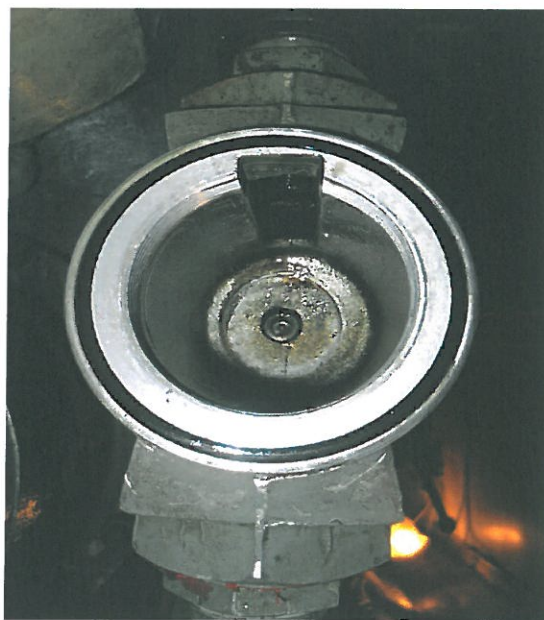
Inspekcji poddano również filtr oleju zamontowany w linii ssania pompy napędzanej z przekładni. Znalaziono drobne opiłki metalu będące efektem normalnego zużycia się elementów przekładni.

Zdjęcie 12. Wkład magnetyczny filtra oleju

Zdjęcie 13. Obudowa filtra oleju

Olej w systemie hydraulicznym filtrowany jest przez filtr siatkowo-magnetyczny. Dokładność filtrowania wynikająca z rozmiaru oczka wkładu siatkowego wynosi ok. 100  $\mu\text{m}$ . Przy powiększających się luzach na powierzchniach ślizgowych pomiędzy suwakiem a tuleją rozrządu oleju istnieje większe prawdopodobieństwo dostawania się cząstek metalicznych (tych, które nie zostały zatrzymane w filtrze – mniejszych niż oczko we wkładzie siatkowym) pomiędzy powierzchnie ślizgowe które mogą doprowadzić do zablokowania ruchu suwaka.

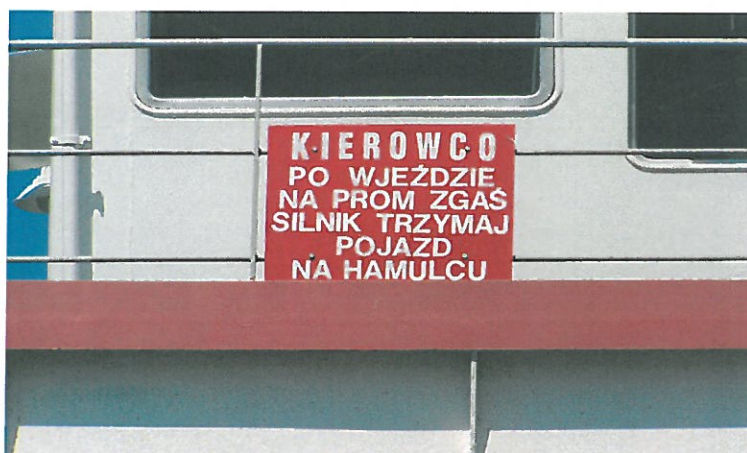
Członkowie Komisji sprawdzili sposób zabezpieczania ładunku (samochodów) na promie. Ustalili, że uszkodzenia 3 samochodów przewożonych na pokładzie można byłoby uniknąć, gdyby wszystkie samochody miały zaciągnięte hamulce ręczne w czasie przeprawy. Znajdujące się na przystaniach i na pokładzie statku tablice informacyjne dotyczące obowiązków kierowców nie spełniły swojej roli, prawdopodobnie z powodu niezrozumienia umieszczonych na tych tablicach poleceń zapisanych wyłącznie w języku polskim.

*Zdjęcie 18. Tablica informacyjna dla kierowców*

9. Umieszczenie tablic informacyjnych i instrukcji dla kierowców w języku polskim, niemieckim i angielskim, zarówno na promach, jak i na przystaniach na obu brzegach przeprawy.

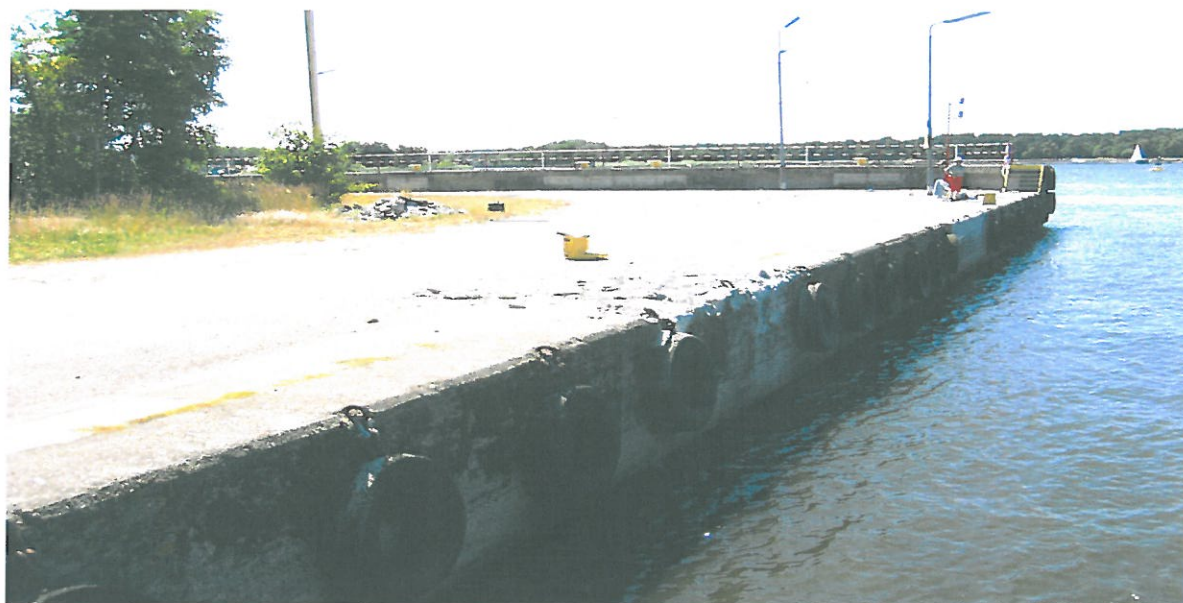
*Zdjęcie 20. Zużyte opony samochodowe użyte jako odbijacze przy nabrzeżu*
