**EKSPERTYZA TECHNICZNA DLA BUDYNKU MAGAZYNOWO-  
GARAŻOWEGO, GDDKiA ODDZIAŁ W OPOLU REJON W NYSIE, 48-  
300 NYSA, ALEJA WOJSKA POLSKIEGO 27**

Budynek magazynowo-garażowy

48-300 Nysa, Aleja Wojska Polskiego 27

Gliwice, Czerwiec 2026r.

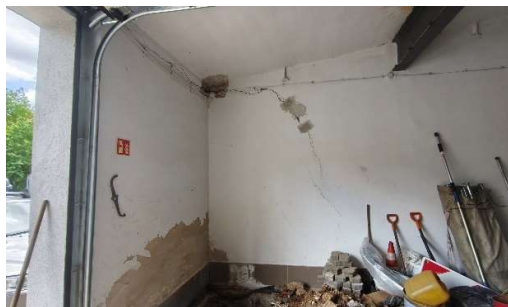
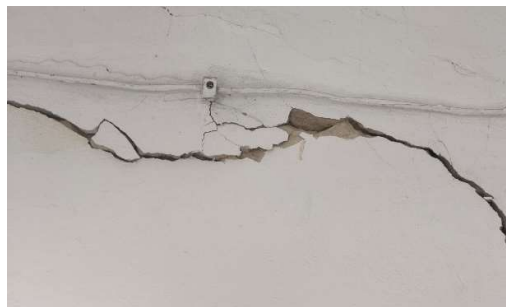
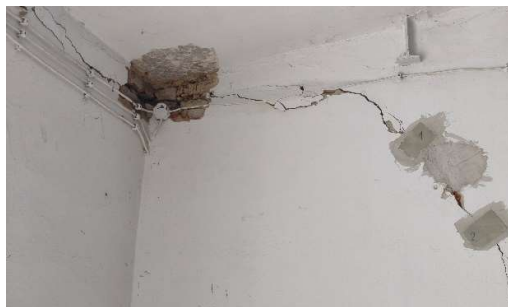
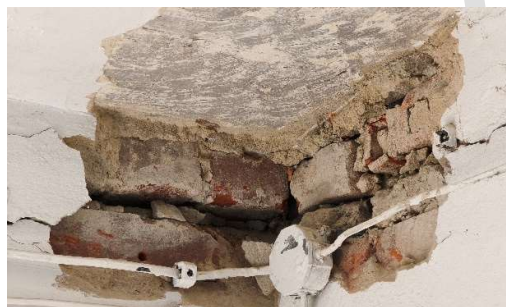
Fot. Zarysowania powstałe na ścianach budynku – przedmiot opracowania

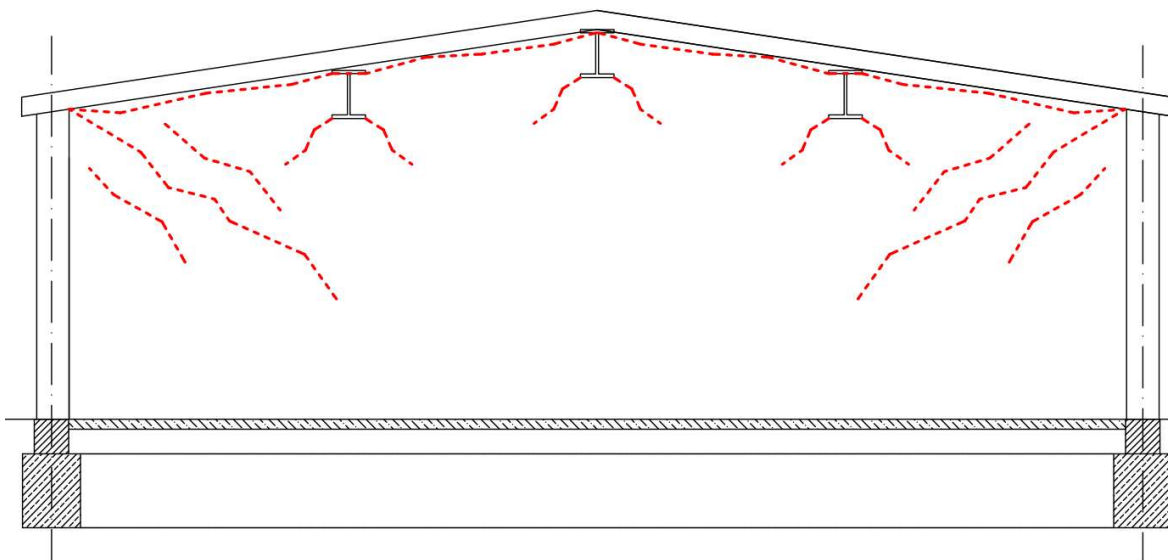
1. ZARYSOWANIA I PĘKNIĘCIA ŚCIAN MUROWYCH WEWNĘTRZNYCH. Stwierdzono występowanie zarysowań muru w miejscach przebiegających od górnego styku ściany poprzecznej ze ścianą wewnętrzną w kierunku wnętrza obiektu i w dół. W miejscach oparcia belek stalowych na ścianach widoczne są zarysowania odchodzące od półek dwuteowników. Dodatkowo w kilku miejscach powstała szczelina w miejscu połączenia ściany z konstrukcją żelbetonową dachu. Na ścianach wewnętrznych poprzecznych stwierdzono liczne pionowe, ukośne oraz schodkowe zarysowania i pęknięcia przebiegające zarówno przez spoiny, jak i elementy murowe. Największa koncentracja uszkodzeń występuje w strefach połączenia ścian poprzecznych ze ścianami zewnętrznymi. W wielu miejscach zaobserwowano wcześniejsze naprawy rys, które uległy ponownemu zarysowaniu, co świadczy o długotrwałym charakterze procesu uszkodzeń. Analiza dokumentacji archiwalnej potwierdza, że zarysowania ścian wewnętrznych występowały już podczas wcześniejszych kontroli okresowych.

Na ścianach wewnętrznych stwierdzono zarysowania i pęknięcia o szerokości od wartości dopuszczalnych (poniżej 0,3 mm) do kilku milimetrów. Największe rozwarcia, o wartościach około **3–7 mm**, występują w strefach połączenia ścian poprzecznych ze ścianami zewnętrznymi oraz w narożach budynku.

Rys. schematyczny przebieg zarysowań na ścianie wewnętrznej, poprzecznej

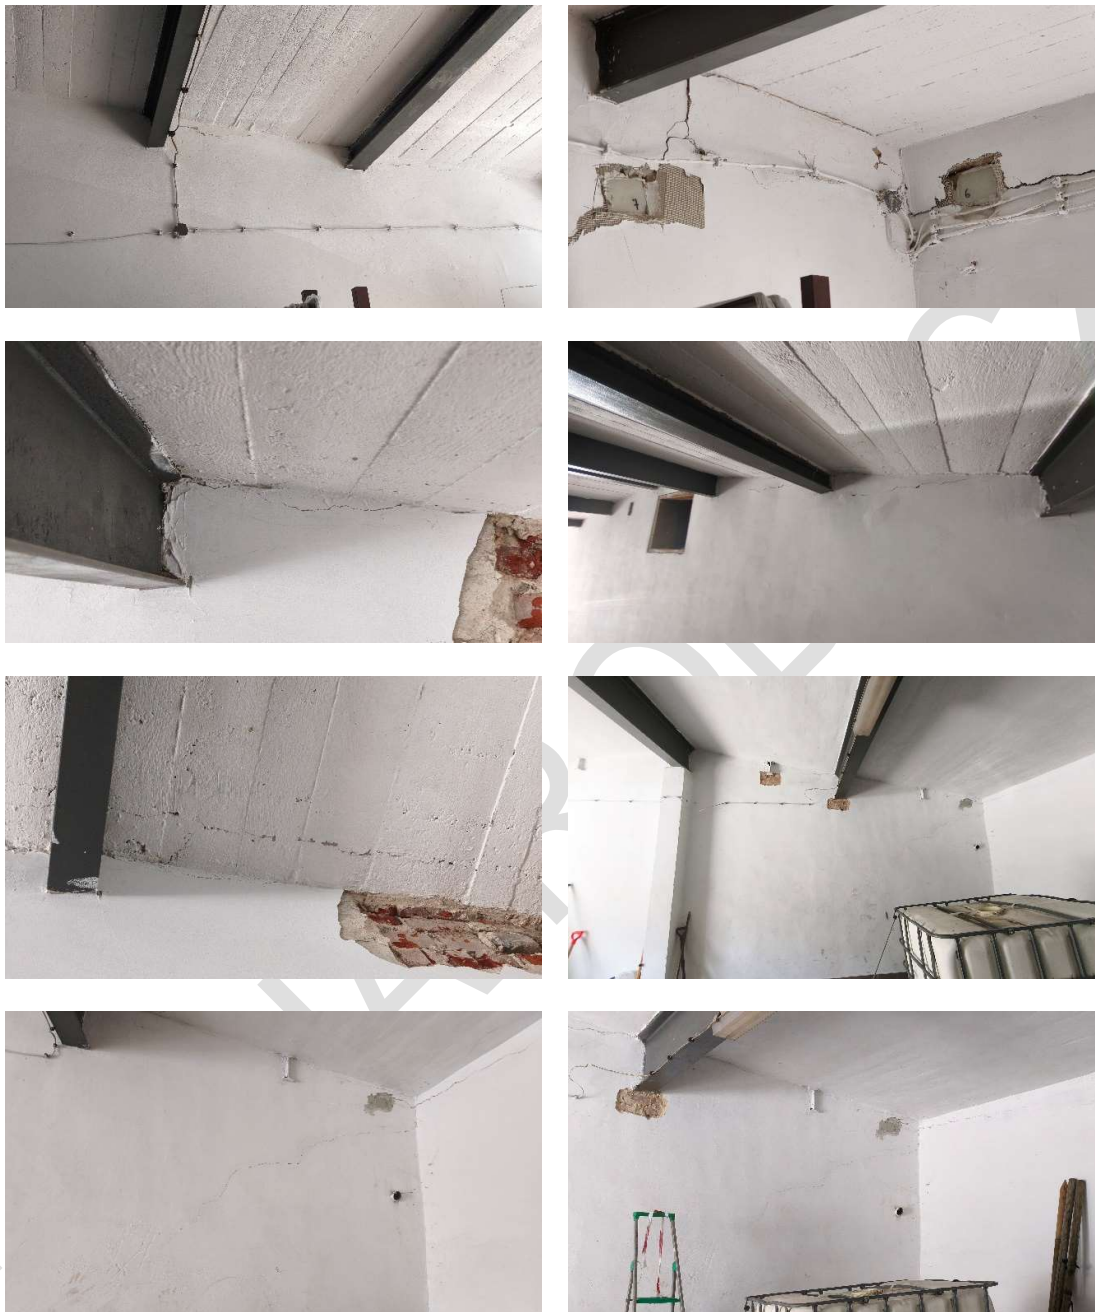
Fot. Przebieg zarysowań

Na ścianach wewnętrznych poprzecznych stwierdzono liczne pionowe, ukośne i schodkowe zarysowania oraz pęknięcia, koncentrujące się głównie w strefach połączenia ze ścianami zewnętrznymi oraz w miejscach oparcia belek stalowych i konstrukcji dachu. Charakter uszkodzeń oraz ślady wcześniejszych napraw wskazują na ich wieloletni, postępujący rozwój.

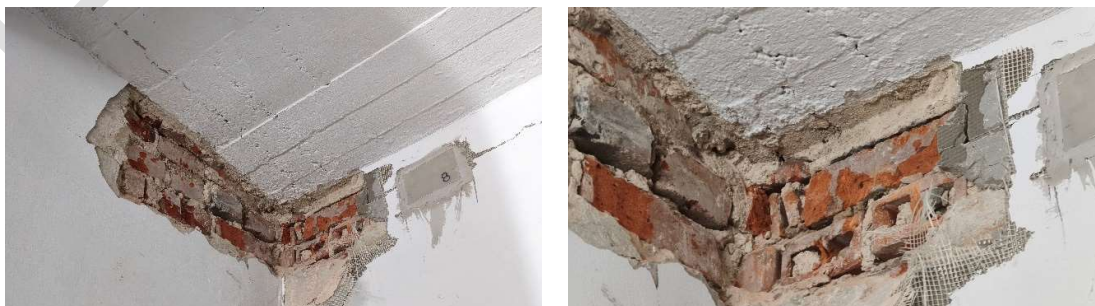
Fot. Zarysowania powstałe w narożach ze ścianą zewnętrzną - szczegóły

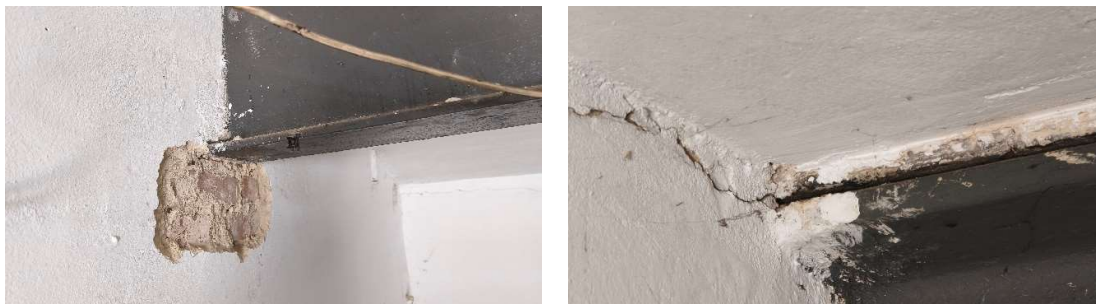
Rys. Zarysowania powstałe w obrębie oparcia belek stalowych na murze

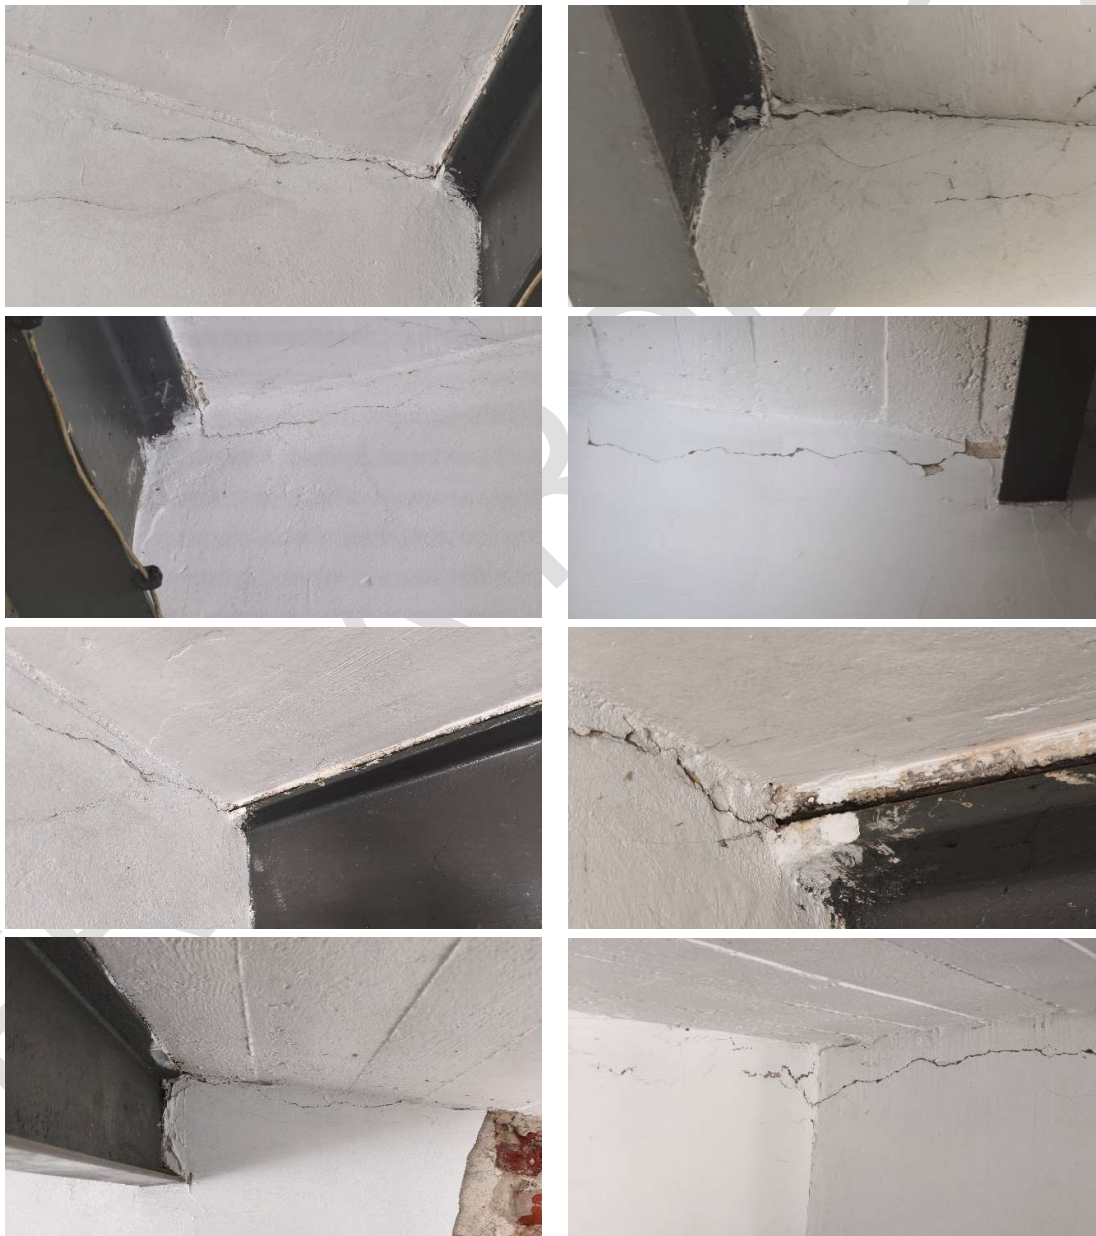
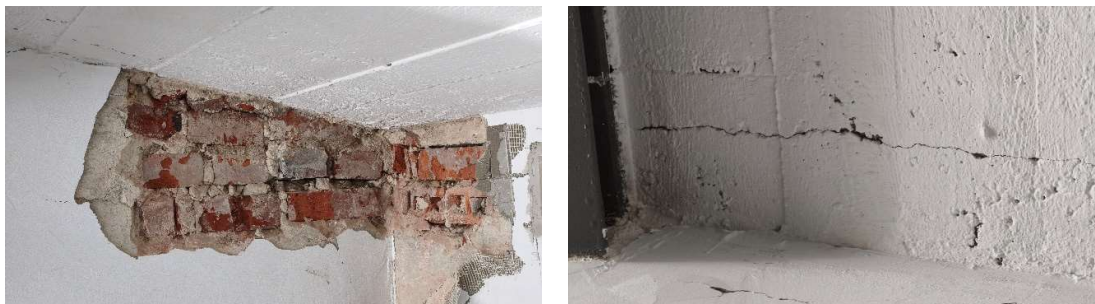
Rys. Zarysowania powstałe w strefie oparcia konstrukcji żelbetowej (z belkami stalowymi) dachu na murze

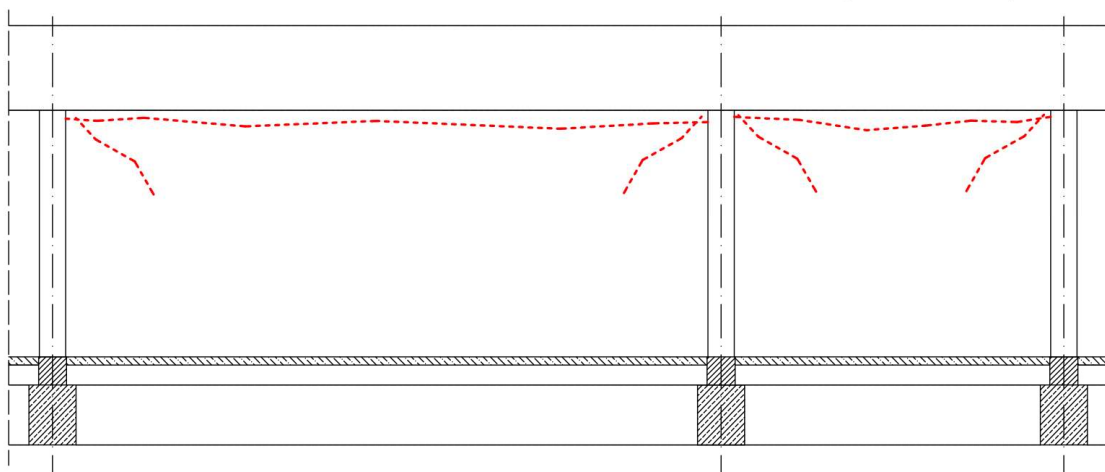
2. ZARYSOWANIA I PĘKNIĘCIA ŚCIAN MUROWYCH ZEWNĘTRZNYCH. Na ścianach zewnętrznych podłużnych stwierdzono liczne zarysowania oraz pęknięcia przebiegające zarówno przez spoiny, jak i elementy murowe. W odróżnieniu od ścian poprzecznych zarysowania przebiegają głównie poziomo, równoległe do linii styku ściany zewnętrznej z konstrukcją dachu, w odległości około 5-15cm poniżej. Rysy ukośne również tutaj występują, ale w mniejszym stopniu niż na ścianach poprzecznych,

Rys. schematyczny przebieg zarysowań na ścianie zewnętrznej, podłużnej

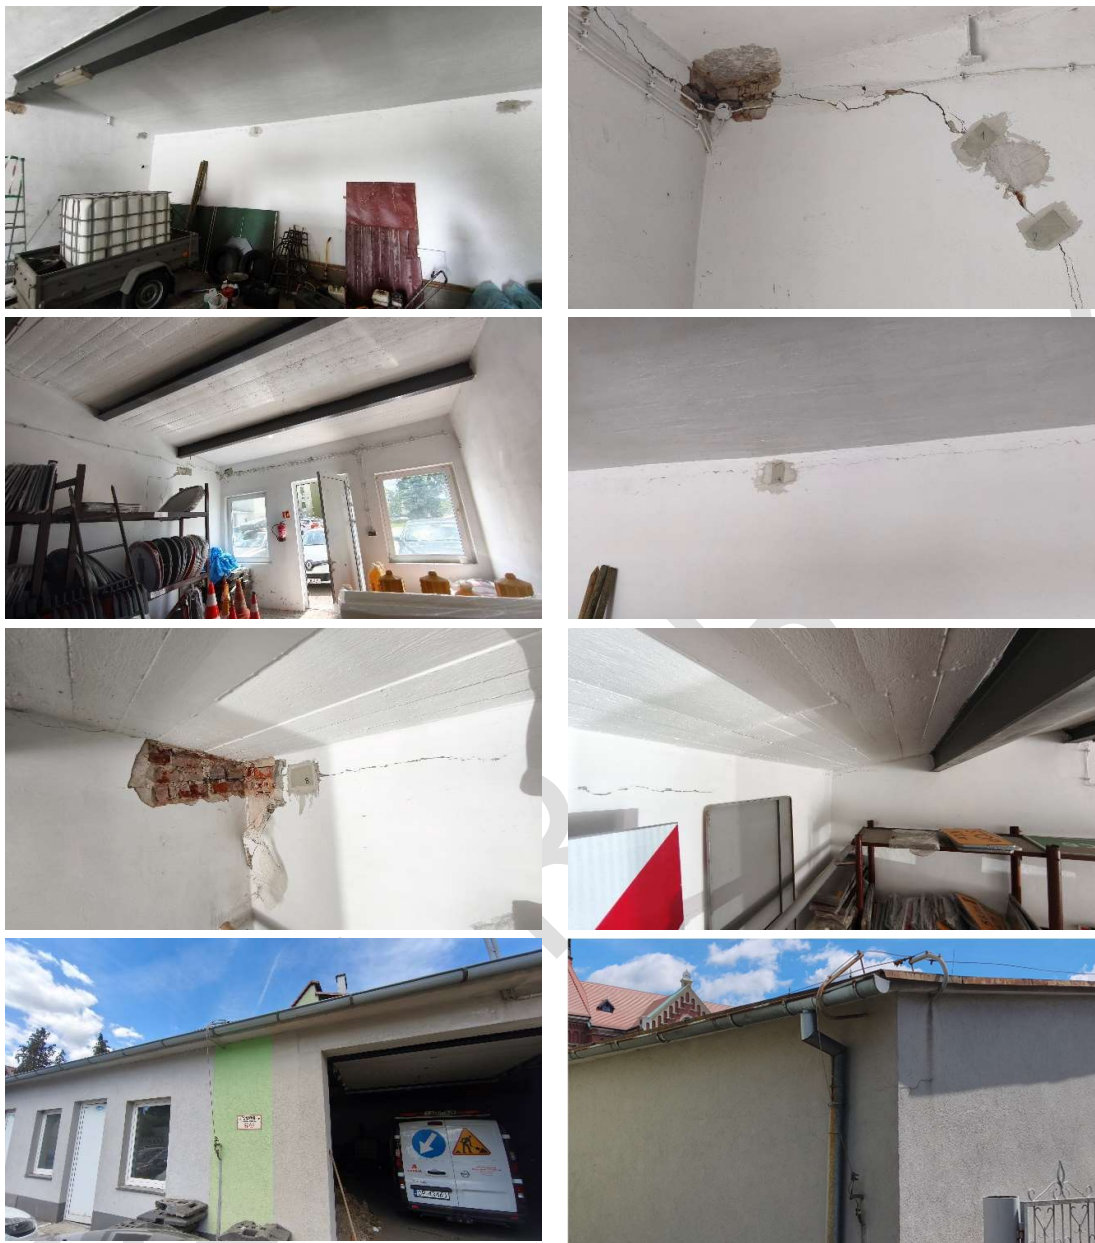
Fot. Przebieg zarysowań

Na ścianach zewnętrznych podłużnych dominują poziome zarysowania i pęknięcia przebiegające równoległe do styku ściany z konstrukcją dachu, uzupełnione lokalnie rysami ukośnymi występującymi głównie w narożach budynku oraz w rejonie otworów. Charakter uszkodzeń, ich ponowne pojawianie się po wcześniejszych naprawach oraz rozwarcia lokalnie dochodzące do około 5–10 mm wskazują na wieloletni, postępujący proces uszkodzeń konstrukcyjnych.

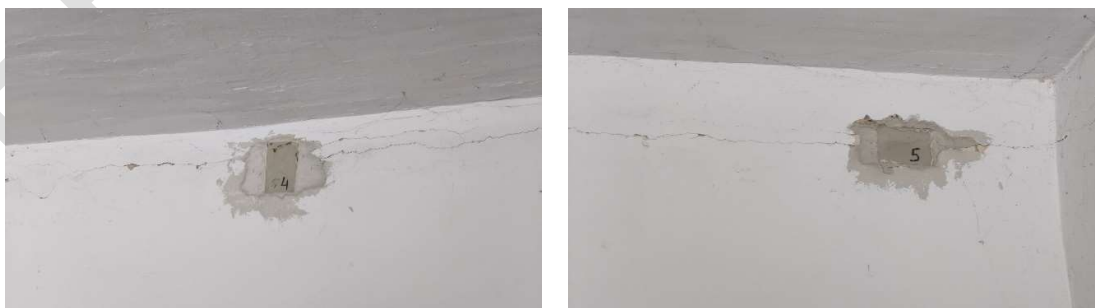
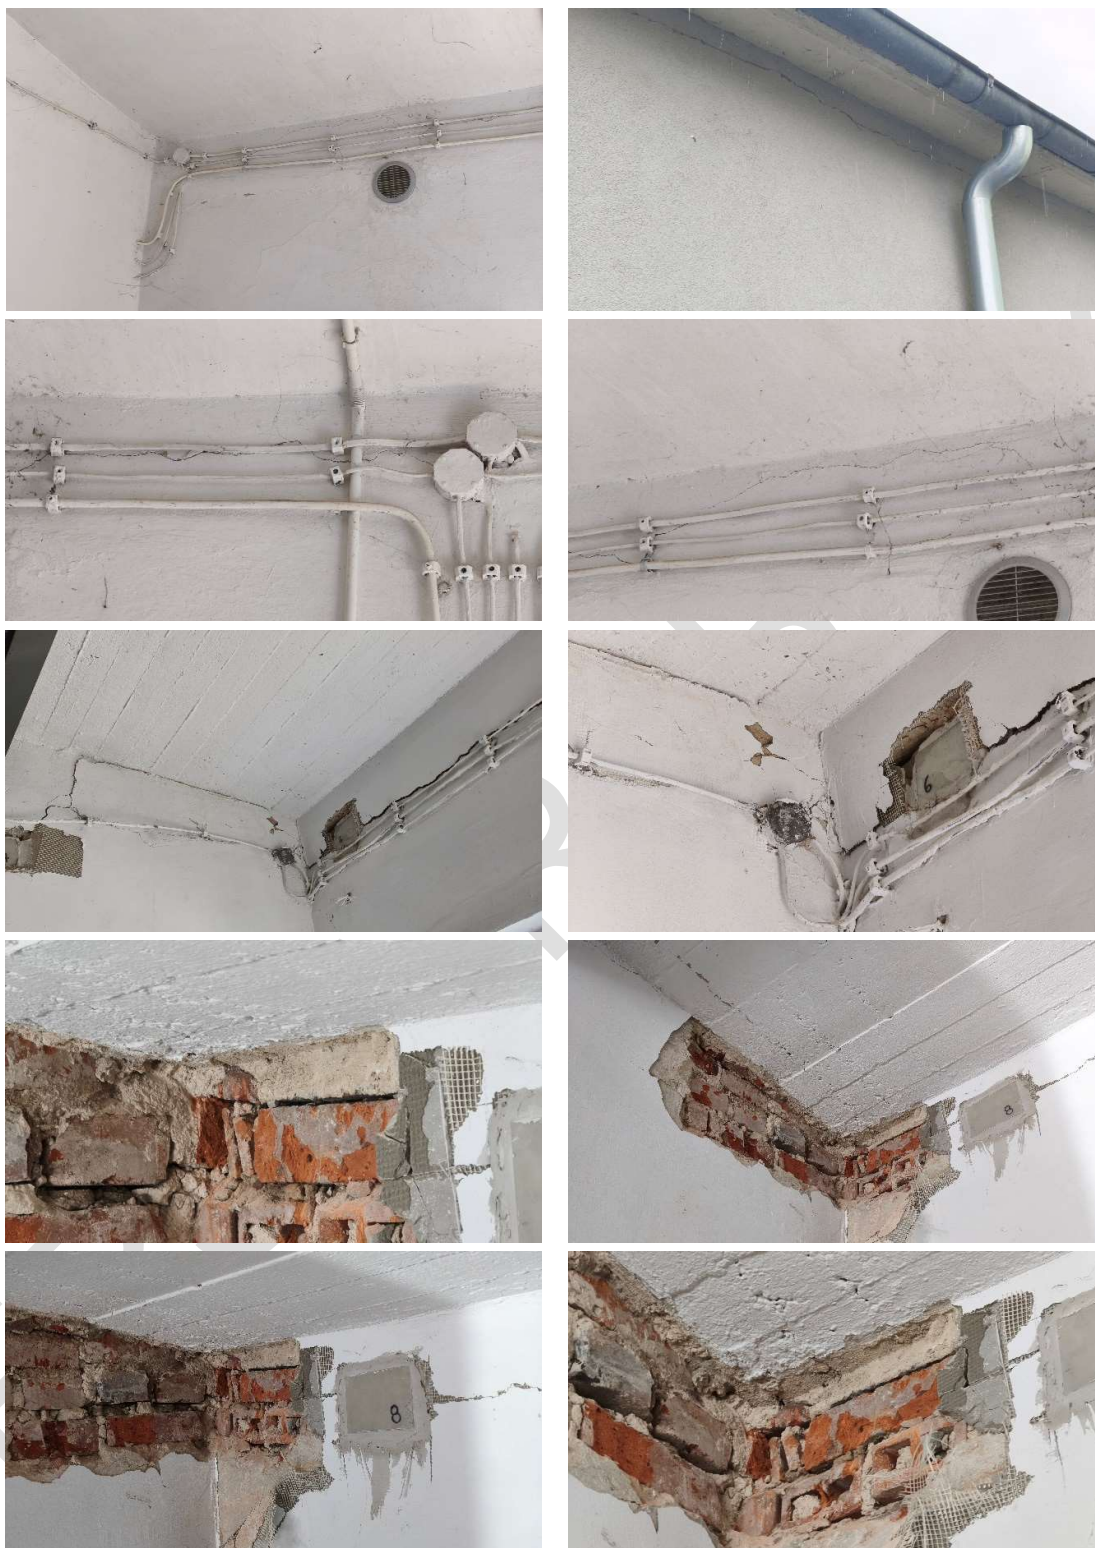
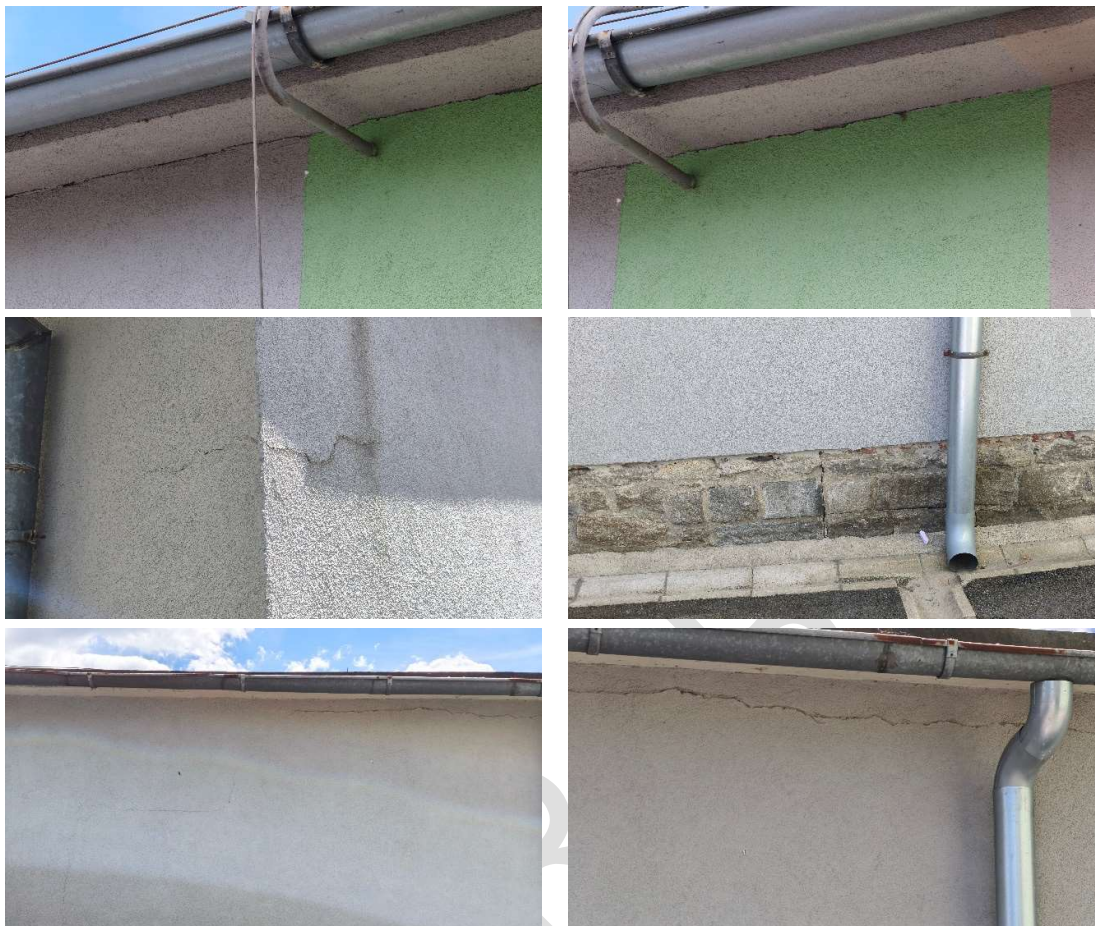
Fot. Zarysowania powstałe w ścianach podłużnych - szczegóły

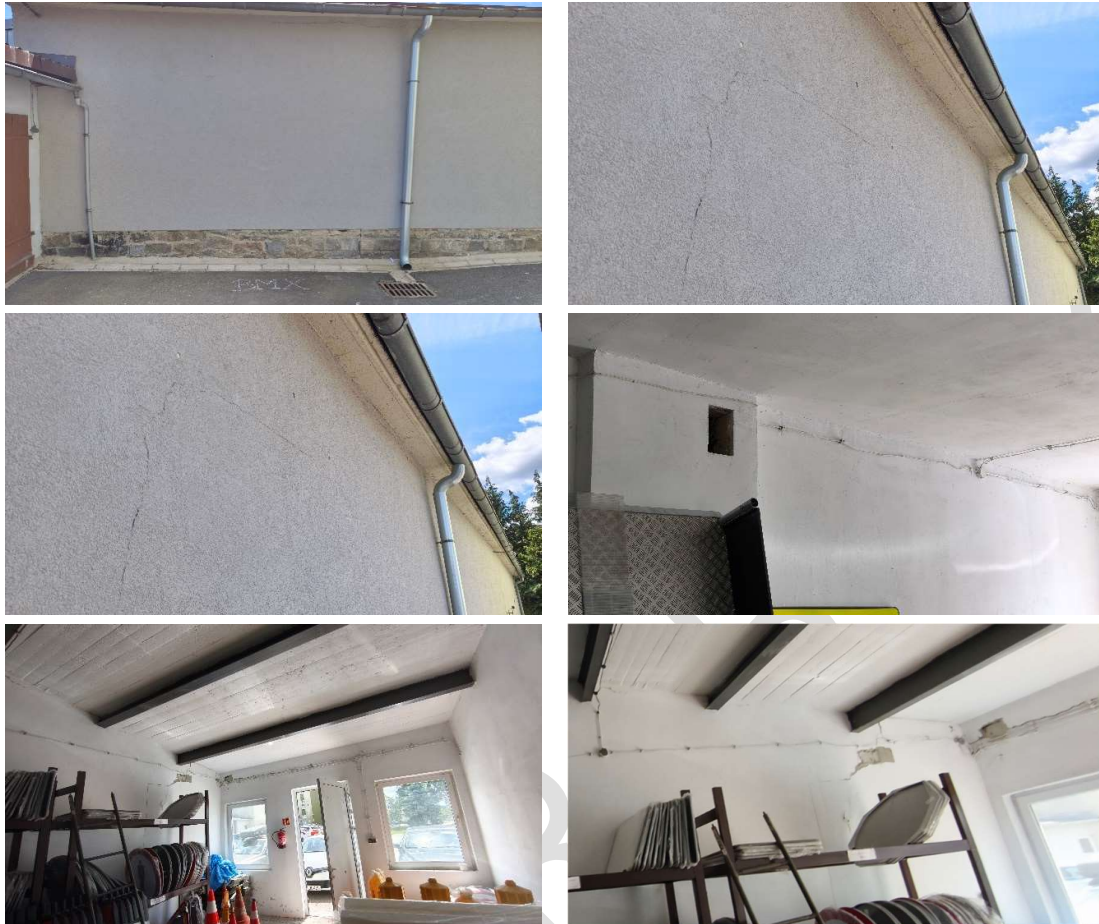
3. ZARYSOWANIA I PĘKNIĘCIA ŚCIAN MUROWYCH W MIEJSCACH ZAMUROWANIA OTWORÓW. Na ścianach zewnętrznych i wewnętrznych podłużnych stwierdzono zarysowania przebiegające poziomo i pionowo (czasem schodkowo) w miejscach występujących wcześniej otworów drzwiowych/okiennych, które zostały zamurowane (przebiegające wzdłuż granicy połączenia pierwotnego muru z późniejszymi zamurowaniami). Brak właściwego przewiązania z murem istniejących podczas prowadzenia prac murarskich, a także osiadanie fundamentów spowodowały powstanie dodatkowych miejsc z uszkodzeniami ściany. Uszkodzenia występują zarówno po stronie wewnętrznej, jak i zewnętrznej budynku i były odnotowywane już w przeglądach okresowych od 2004 r., co wskazuje na ich wieloletni charakter oraz zróżnicowaną pracę materiałów zastosowanych podczas przebudowy otworów.

Fot. Zarysowania muru w miejscach zamurowani otworów

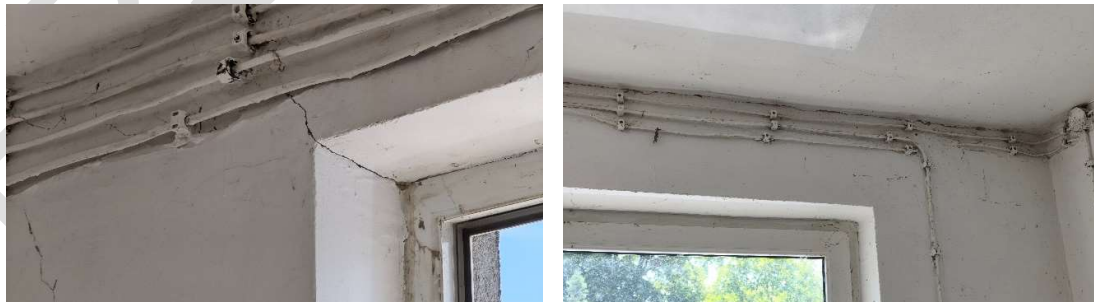
4. ZARYSOWANIA I PĘKNIĘCIA ŚCIAN W NAROŻACH OTWORÓW OKIENNYCH I DRZWIOWYCH. W narożach otworów okiennych i drzwiowych stwierdzono występowanie ukośnych oraz schodkowych zarysowań, rozwijających się od naroży otworów w kierunku przyległych części ścian. Uszkodzenia koncentrują się w strefach zwiększonej koncentracji naprężeń i lokalnie łączą się z poziomymi zarysowaniami przebiegającymi pod konstrukcją dachu. Analiza dokumentacji archiwalnej oraz ślady wcześniejszych napraw wskazują, że zarysowania mają charakter wieloletni i wykazują stopniową progresję.

Fot. Zarysowania muru w miejscach naroży otworów

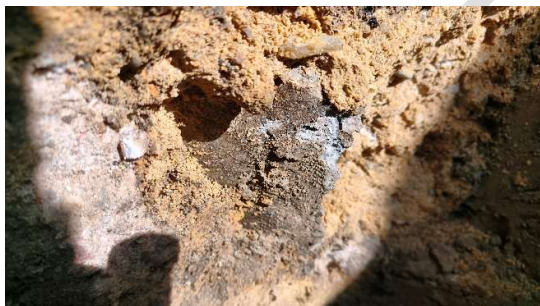
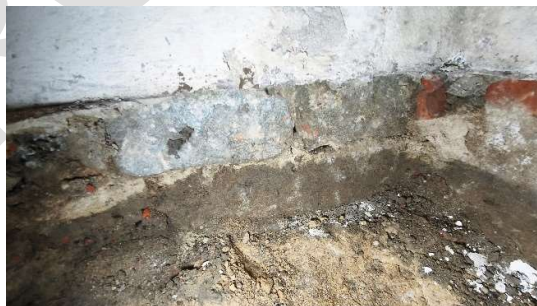
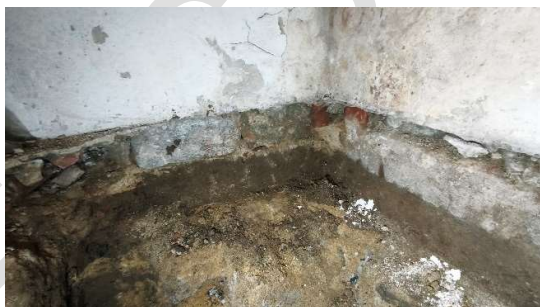
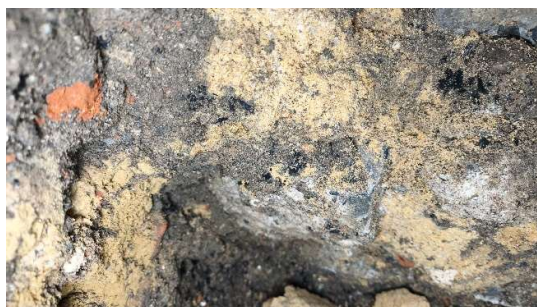
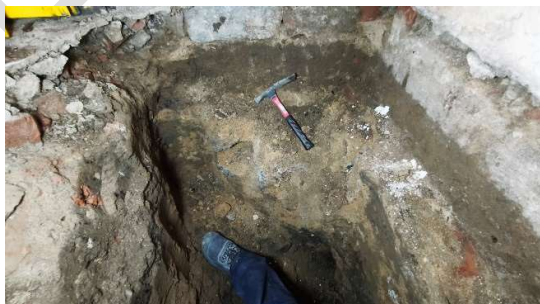
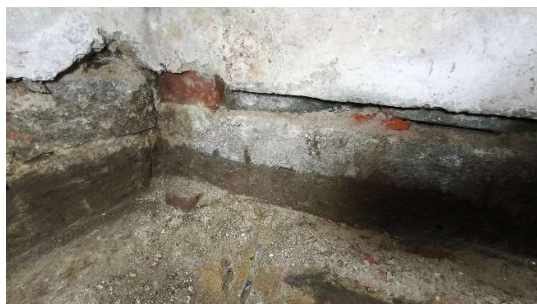
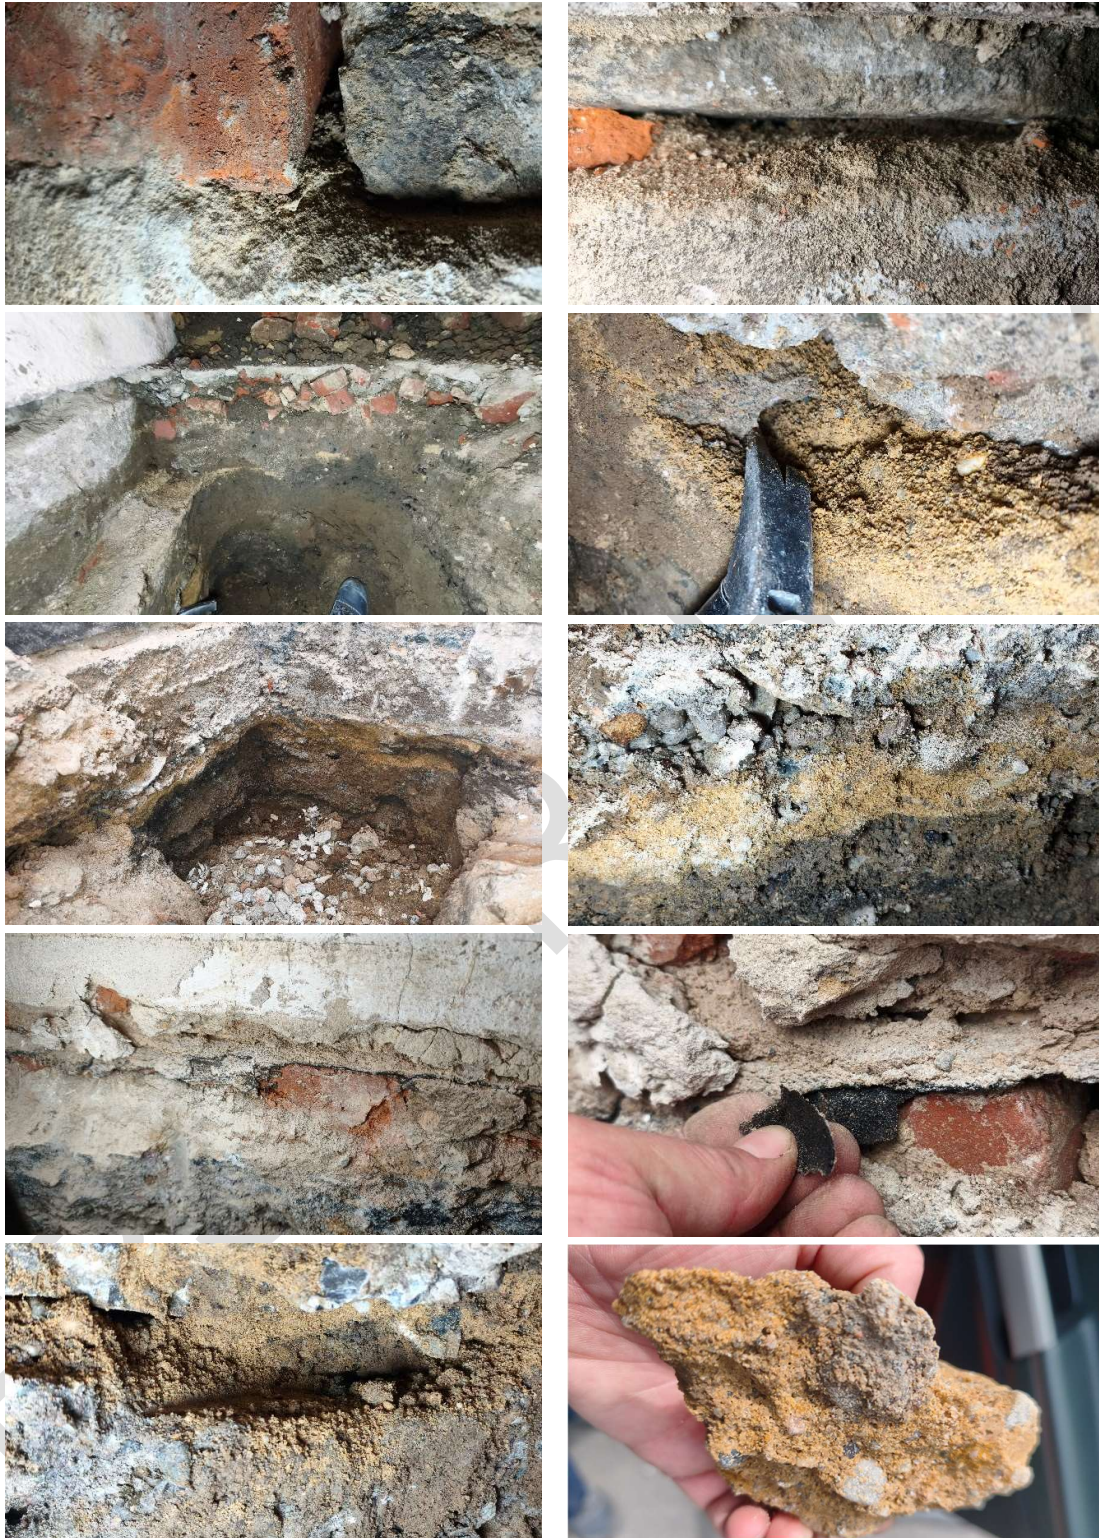
5. FUNDAMENTY. Po dokonanych oględzinach stanu technicznego fundamentów stwierdzono, że elementy konstrukcyjne w postaci ław fundamentowych są w stanie mocno zdegradowanym. Aktualnie stan zawilgocenia elementów należy zakwalifikować jako silnie zawilgocony. Konstrukcja postaci ławy fundamentowej składający się z dwóch części. Górną część o wysokości

~35cm i szerokości około 35cm wykonano jako betonową z kamienia ciosanego na zaprawie cementowo-wapienno-piaskowej. Dolna część o wysokości ~75cm i szerokości około 590cm wykonano jako podmurówkę składającą się z kamienia i fragmentów betonu, spojenych zaprawą cementowo-wapienno-piaskową. Głębokość posadowienia – około 110cm ppt. Ławy wykazują znaczny stopień degradacji.

Dla części betonowej ławy stwierdzono natomiast utratę ciągłości fundamentów – w jednym miejscu rysa widoczna od strony północnej obiektu z obu stron fundamentu. Stwierdzone uszkodzenia mogą świadczyć o utracie ich nośności. Stwierdzić należy, że beton jest niskiej jakości i silnie zawilgocony. Budowa jest niejednorodna (głównie beton + kamień + cegła), spoiwo pomiędzy materiałami jest w wielu miejscach wymyte przez wodę.

Fot. Materiał budulcowy oraz uszkodzenia w ławach fundamentowych

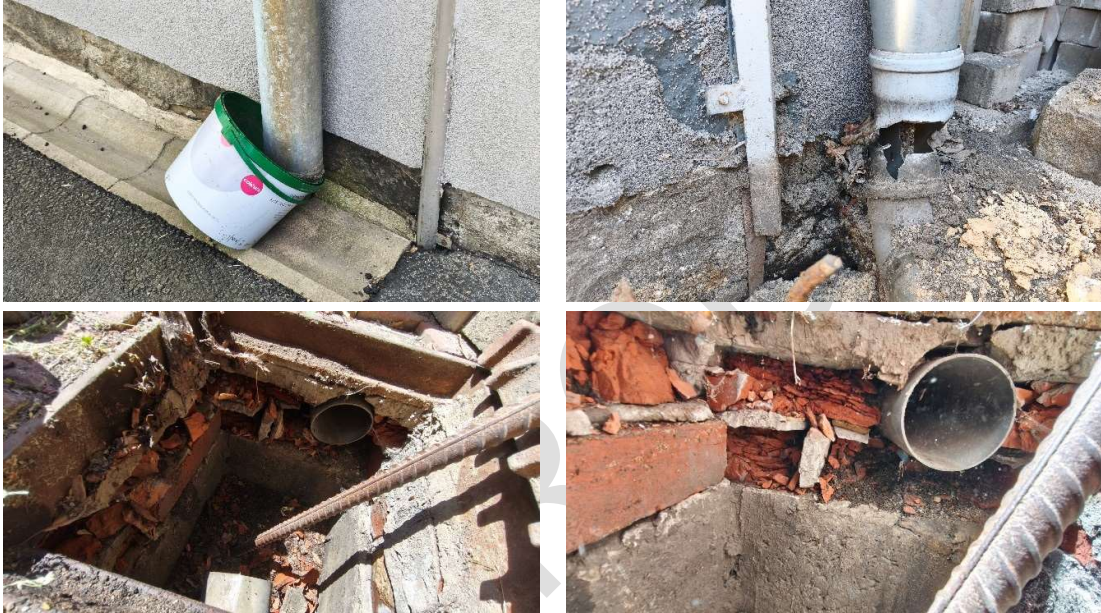
6. ZAWILGOCENIE ŚCIAN. Stwierdzono zawilgocenie i degradację tynku spowodowaną oddziaływaniem wody podciąganej kapilarnie, ale także pochodzącą z opadów przez nieszczelny system odprowadzania wód deszczowych. Oddziaływanie powstało także z rozbryzgów wód opadowych z uwagi na brak odpowiedniej opaski wokół budynku (np. z drobnego kamienia które zmniejsza rozbryzgi wody) oraz w wyniku oddziaływania wód podziemnych spowodowane niesprawną kanalizacją deszczową (przedostawanie się wód opadowych z nieszczelnej części kanalizacji i oddziaływanie na budynek, w tym przypadku na mur). Uszkodzenia mają charakter lokalny lub wymagają bieżącej konserwacji lub naprawy. Natomiast mają one wpływ na właściwości materiałowe elementów nośnych ścian i fundamentów

Fot. Ściana od strony południowej

Pomimo że uszkodzenia mają charakter lokalny i wymagają głównie bieżących napraw, długotrwałe zawilgocenie wpływa niekorzystnie na trwałość i właściwości materiałowe ścian oraz fundamentów.

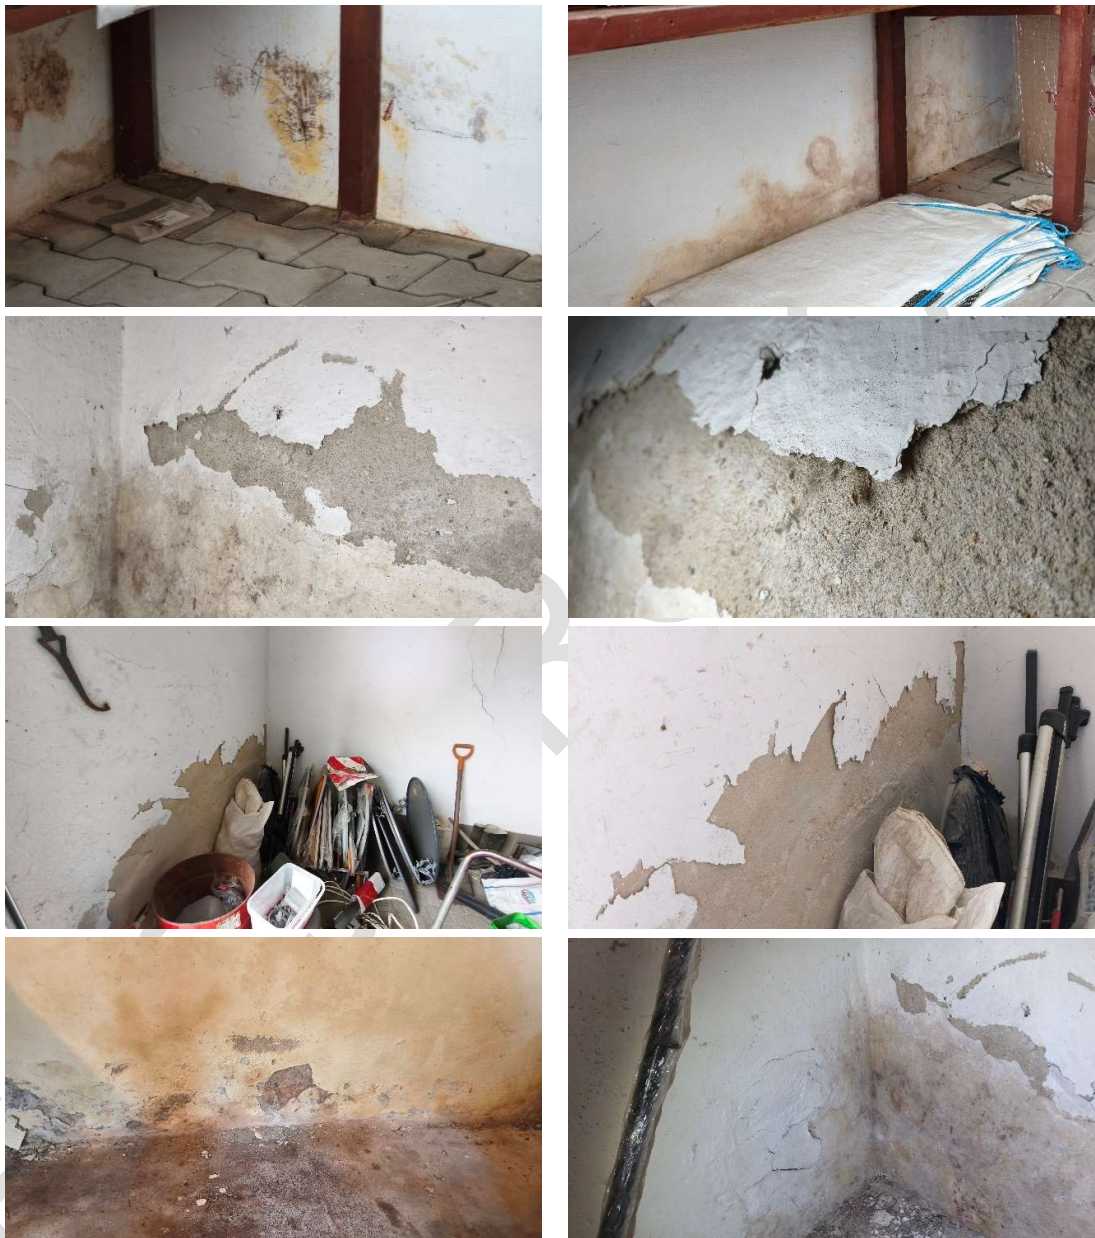
7. KONSTRUKCJA ŚCIAN MUROWYCH. Mur wykonany z cegły pełnej i z cegły dziurawki na zaprawie cementowo-wapiennej wykazuje oznaki zawilgocenia i korozji biologicznej. Widoczne w kilku miejscach odspojenia tynku spowodowane 'puchnięciem' warstw ściany. Widoczne ogniska korozji biologicznej w postaci pleśni i zagrzybień. Zawilgocenia i uszkodzenia pochodzą głównie od kapilarnego podciągania wody z gruntu i nieszczelnej kanalizacji deszczowej.

Fot. Ściany z widocznym zawilgoceniem i zagrzybieniem

Pomimo że uszkodzenia mają charakter lokalny i wymagają głównie bieżących napraw, długotrwałe zawilgocenie wpływa niekorzystnie na trwałość i właściwości materiałowe ścian oraz fundamentów.

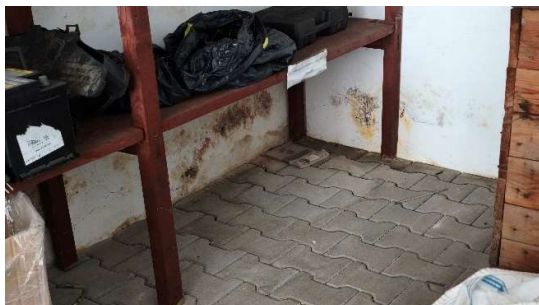
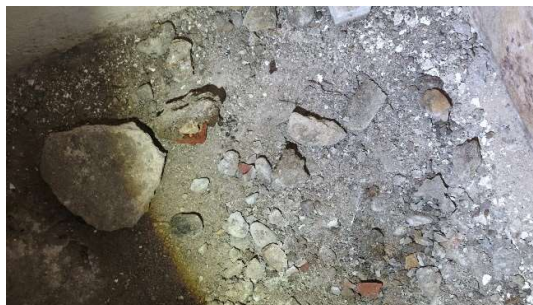
8. POSADZKA Z BETONU I KOSTKI BETONOWEJ. Posadzka w kilku miejscach wykazuje zużycie, objawiające się rysami i degradacją powierzchni. Największa degradacja występuje w skrajnym pomieszczeniu od strony wschodniej. W pozostałych pomieszczeniach stan posadzek należy uznać za zadowalający.

Fot. Podłoga na gruncie, posadzka

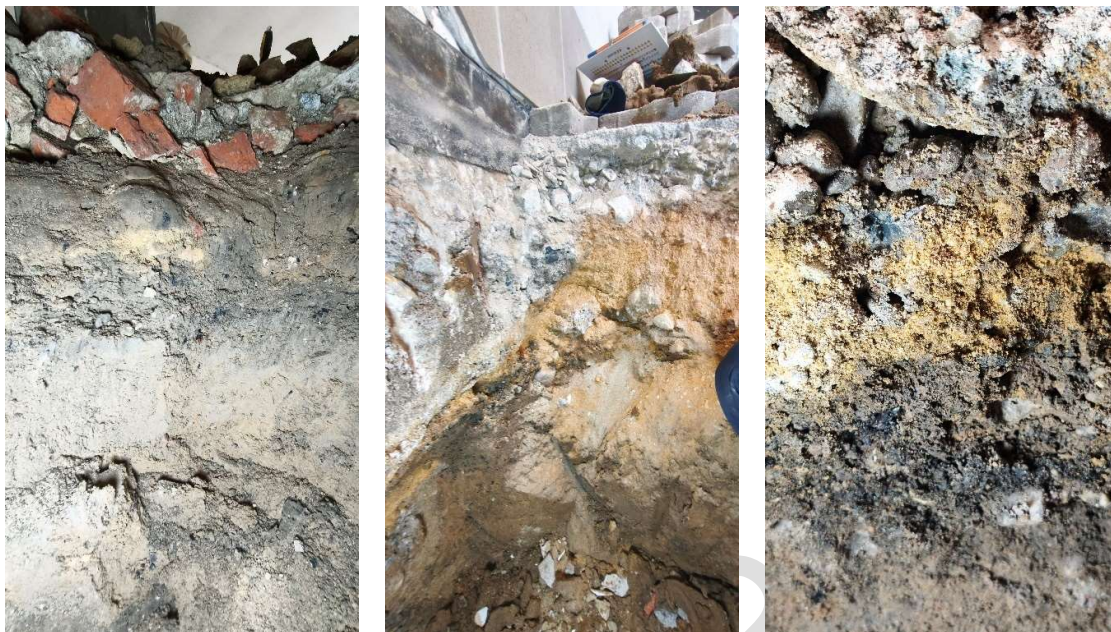
Rys. Warstwy posadzki

W wyniku odkrytki stwierdzono, że posadzka zbudowana jest z niejednorodnych warstw, o zmiennych grubościach. Ciężko jest jednoznacznie określić warstwy, natomiast przyjęto uproszczony podział, które pozwala opisać warstwy posadzki jako następujące:

Z punktu widzenia obecnego stanu technicznego istotne jest, że niejednorodna budowa posadzki oraz brak izolacji przeciwwilgociowej mogły zwiększyć podatność posadzki na zarysowania i lokalne odkształcenia. Nie należy jednak traktować konstrukcji posadzki jako pierwotnej przyczyny uszkodzeń budynku, lecz jako element, którego zachowanie pozostaje zależne od wieloletniej pracy podłoża gruntowego i fundamentów.

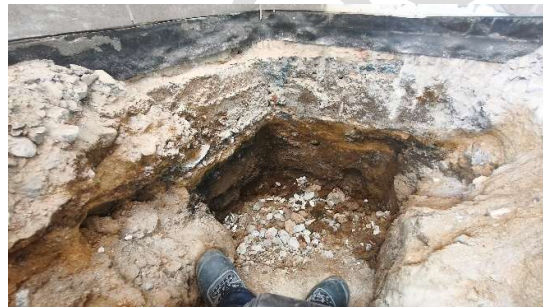
- Warstwa zlokalizowana wyżej o wysokości ~35cm i szerokości około 35cm wykonano jako betonową z kamienia ciosanego na zaprawie cementowo-wapienno-piaskowej. Stwierdzić należy, że beton jest niskiej jakości i silnie zawilgocony. Budowa jest niejednorodna (głównie beton + kamień + cegła), spoiwo pomiędzy materiałami jest w wielu miejscach wymyte przez wodę.

- Wszystkie warstwy są wilgotne lub silnie zawilgocone.
- Stwierdzono obecności poziomej izolacji przeciwwilgociowej / przeciwwodnej w postaci papy pomiędzy murem z cegły pełnej a górną warstwą ławy fundamentowej. Papa jest mocno zdegradowana z uwagi na jej wiek. Izolację stwierdzono tylko pod ścianami poprzecznymi. Dla ścian zewnętrznych (podłużnych) brak jest izolacji.

Fot. Odkrywka nr 1 - Fundament

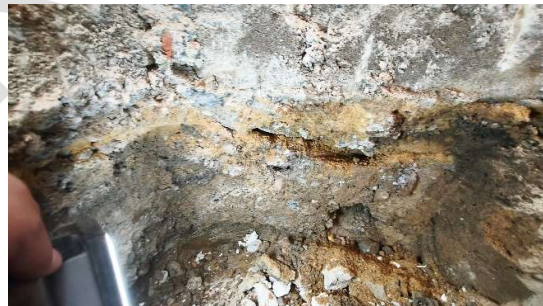
Fot. Odkrywka nr 1 – Fundament w górnej części

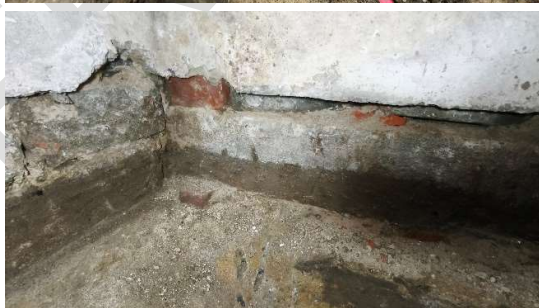
Fot. Odkrywka nr 2 – Fundament w górnej części

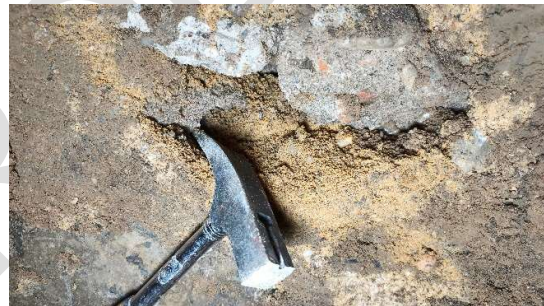
Fot. Odkrywka nr 2 – Fundament w dolnej części

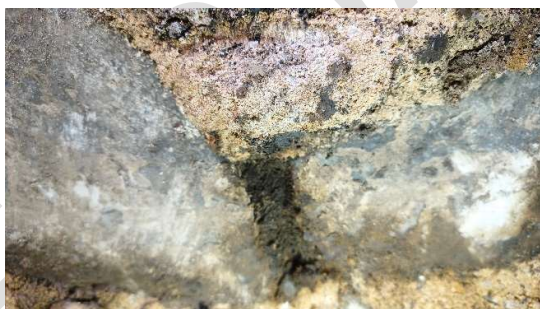
Fot. Odkrywka nr 2 – Fundament w górnej części

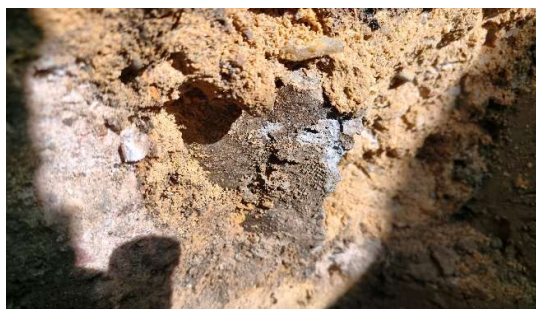
Fot. Odkrywka nr 2 – Fundament w dolnej części

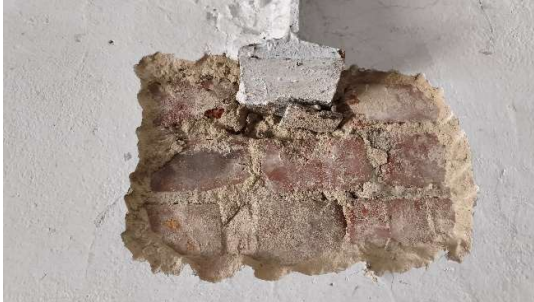
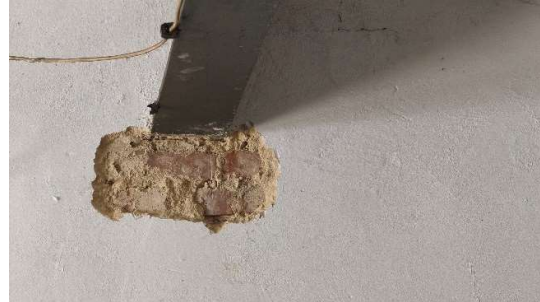
Fot. Zarysowania pod belkami stalowymi

Fot. Zarysowania na styku ściany ze stropem

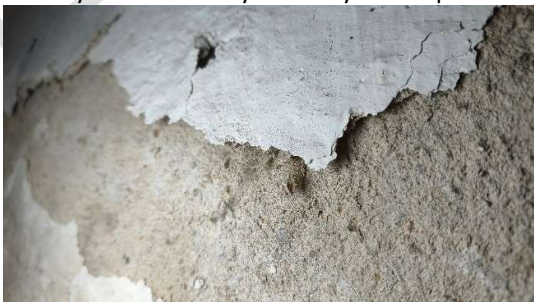
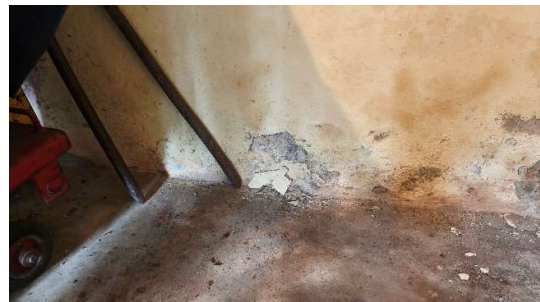
Fot. Zawilgocenia ściany murowej

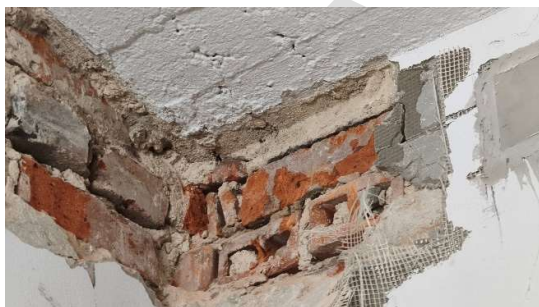
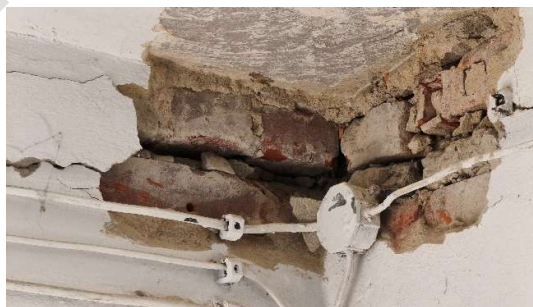
Zaobserwowane poziome zarysowania ścian zewnętrznych, przebiegające bezpośrednio poniżej konstrukcji dachu, należy wiązać z wpływami temperatury płyty dachowej w osłabionej strefie muru. Brak wieńca żelbetowego oraz zastosowanie cegły drążonej zamiast elementu o wysokiej sztywności i nośności sprzyjały rozwojowi tych uszkodzeń, zwłaszcza przy jednoczesnym występowaniu niekorzystnych warunków gruntowo-wodnych i postępującej degradacji fundamentów.

Należy podkreślić, że brak obwodowego wieńca żelbetowego nie stanowi samodzielnej przyczyny uszkodzeń budynku, lecz jest **istotnym czynnikiem konstrukcyjnym**, który zmniejszył sztywność przestrzenną obiektu i zwiększył jego podatność na rozwój zarysowań wywołanych wieloletnią, nierównomierną pracą układu **grunt-fundament-ściany nośne** oraz wpływami temperatury powodującymi ścinanie na styku ściana dach.

Fot. Brak wieńca w miejscu styku ściany zewnętrznej z płytą żelbetową dachu

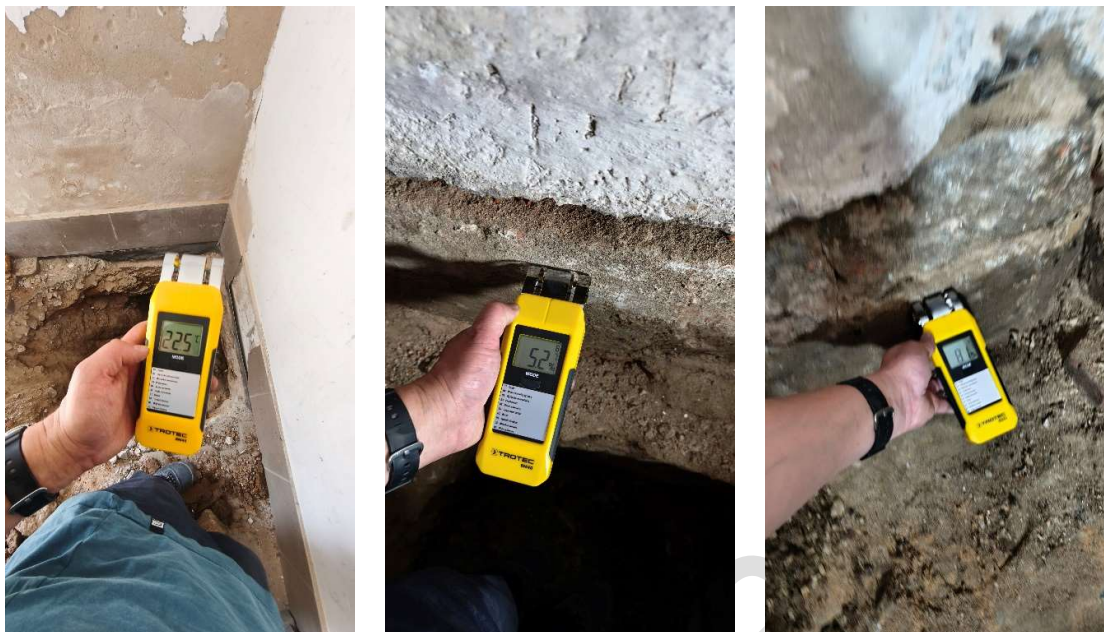
W ławie fundamentowej wilgotność elementów murowych z betonu waha się w przedziale od 4% do 8% co oznacza że ława fundamentowa jest lekko i średnio zawilgocona. Poziom wilgotności jest zmienny po wysokości ławy i największy jest bezpośrednio w części ławy zlokalizowanej poniżej poziomu zero.

Fot. Pomiar wilgotności ławy fundamentowej poniżej poziomu posadowienia – wynik: ściana jest średnio zawilgocona (wilgotność 4-8%)
