**EKSPERTYZA TECHNICZNA DLA BUDYNKU MAGAZYNOWO-  
GARAŻOWEGO, GDDKiA ODDZIAŁ W OPOLU REJON W NYSIE, 48-  
300 NYSA, ALEJA WOJSKA POLSKIEGO 27**

Budynek magazynowo-garażowy

48-300 Nysa, Aleja Wojska Polskiego 27

Gliwice, Czerwiec 2026r.

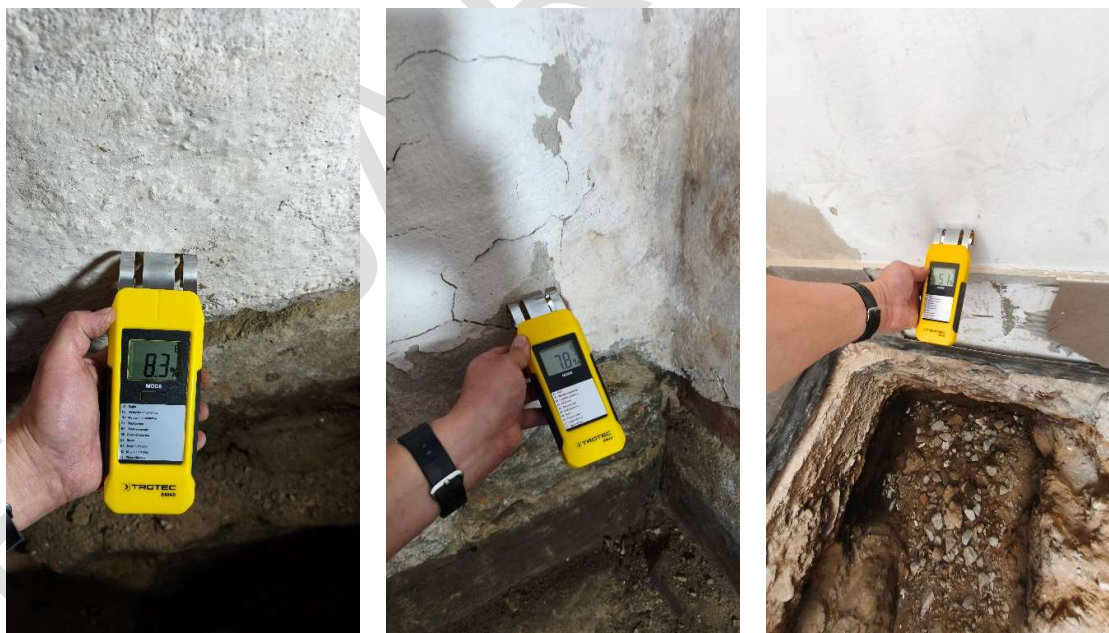
W ścianach wilgotność elementów murowych z cegły pełnej waha się w przedziale od 0% do 8% co oznacza, że ściany są suche, lekko i średnio zawilgocone. Poziom wilgotności jest zmienny po wysokości ściany i największy jest bezpośrednio w dolnej części i w narożach

Fot. Pomiar wilgotności ławy fundamentowej poniżej poziomu posadowienia – wynik: ściana jest sucha, lekko i średnio zawilgocona (wilgotność 0-8%) – w zależności od lokalizacji pomiaru

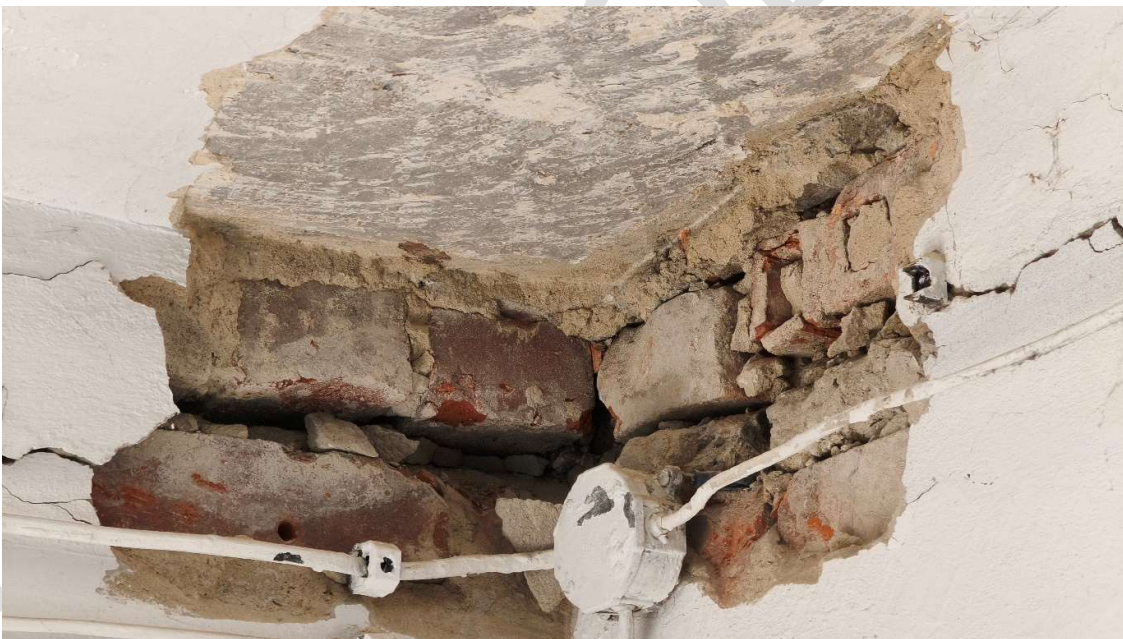
Fot. Uszkodzenia ścian - zarysowania

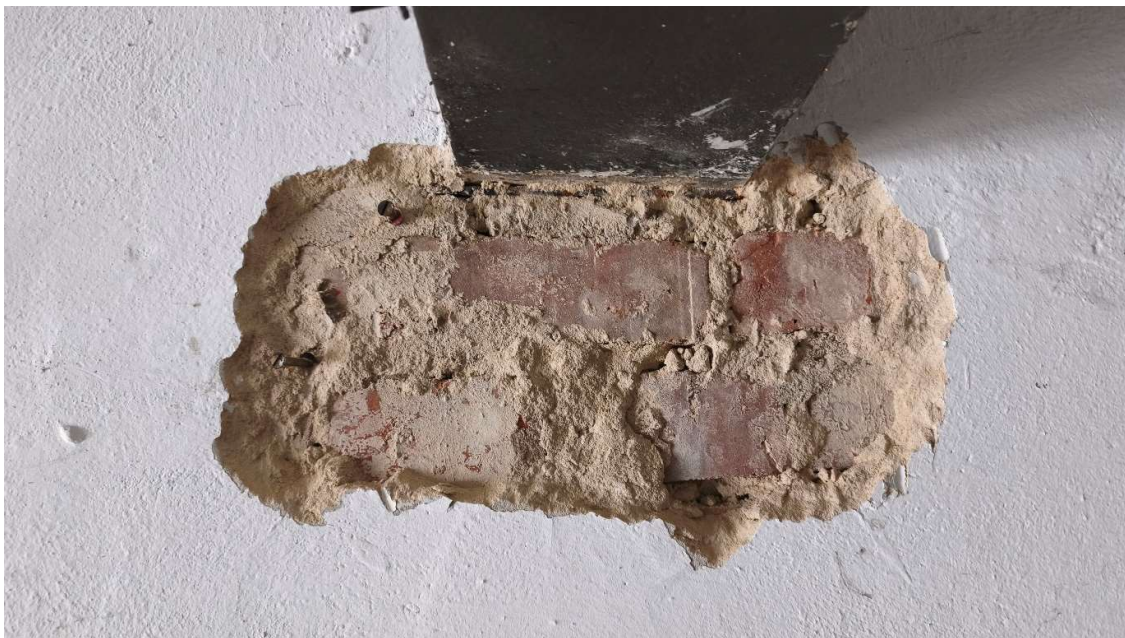
Fot. Uszkodzenia oparcia belki stalowej

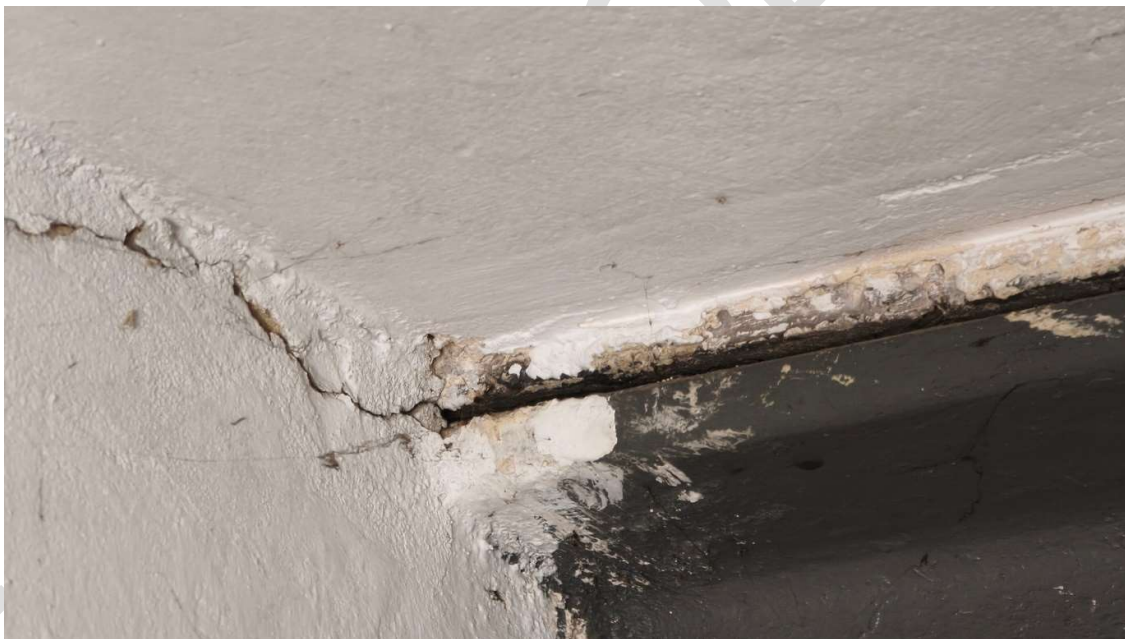
Fot. Odspojenie górnej półki dwuteownika od płyty żelbetowej dachu

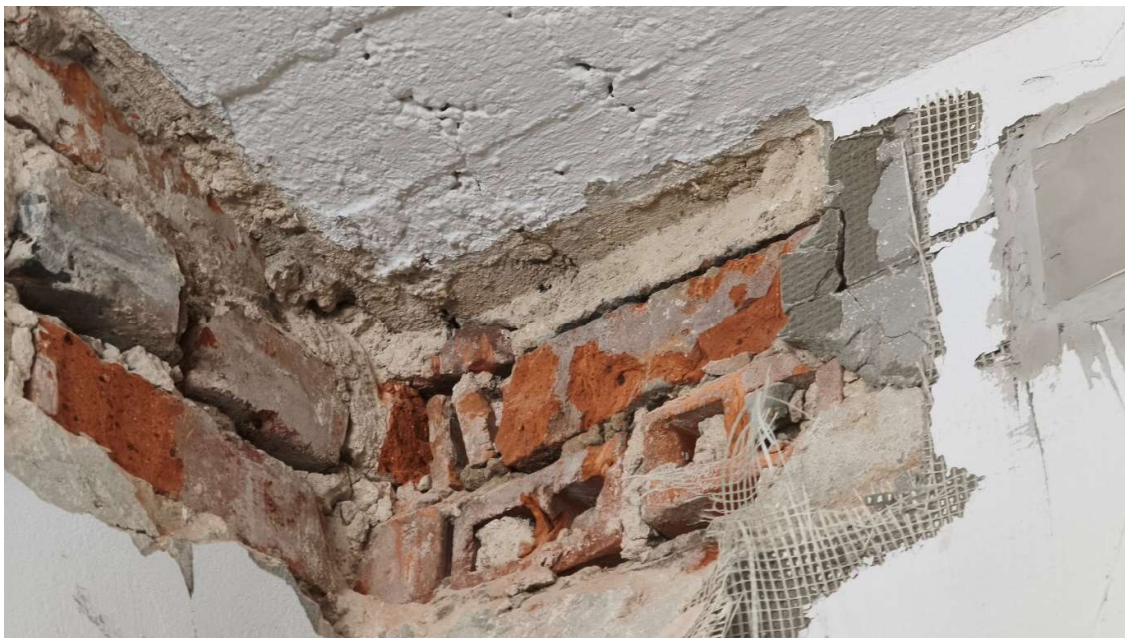
Fot. Uszkodzenia ścian - zarysowania

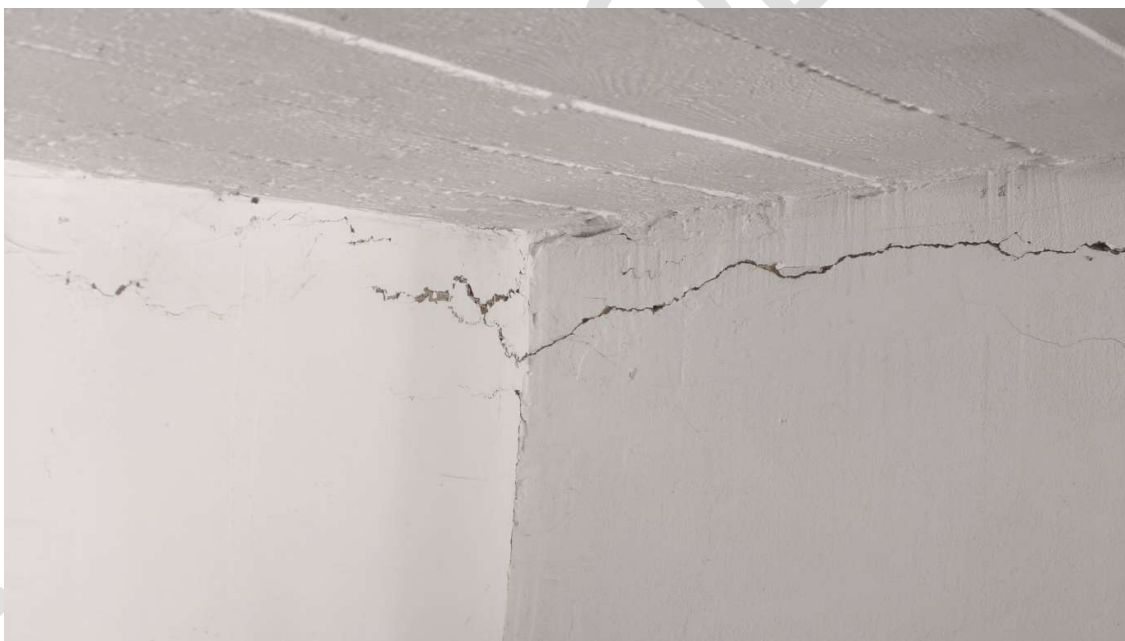
Fot. Uszkodzenia ścian - zarysowania

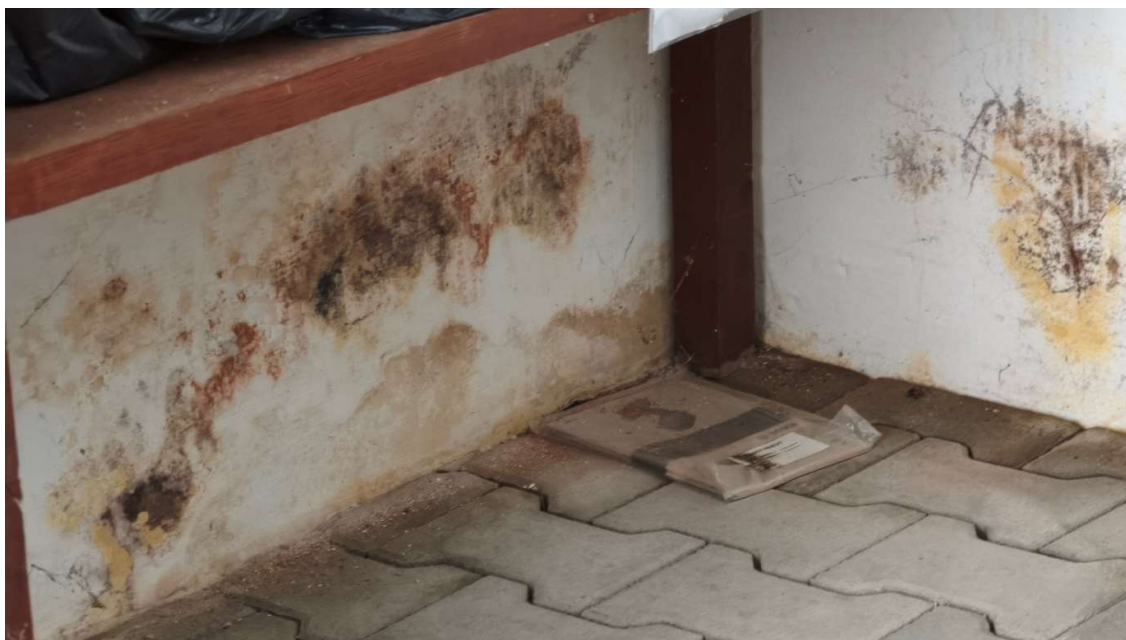
Fot. Zawilgocenia ścian
