**PILNE zawiadomienie dotyczące bezpieczeństwa****Nieprawidłowe działanie alarmu związanego z czujnikiem tlenu wewnątrz  
respiratorów BiPAP A40 Pro, BiPAP A40 EFL i BiPAP A30 EFL***30-paź-2024***Niniejszy dokument zawiera ważne informacje dotyczące dalszego bezpiecznego i  
właściwego użytkowania sprzętu.**

Numer referencyjny Philips Respironics C&R: 2023-CC-SRC-042.

**Nieprawidłowe działanie alarmu związanego z czujnikiem tlenu wewnątrz  
respiratorów BiPAP A40 Pro, BiPAP A40 EFL i BiPAP A30 EFL**

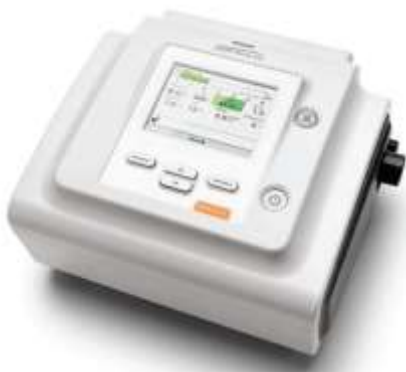
- Problem ten dotyczy wszystkich respiratorów BiPAP A40 Pro, BiPAP A40 EFL i BiPAP A30 EFL.
- Lista numerów katalogowych problematycznych respiratorów, podano w niniejszym zawiadomieniu.
- Patrz etykieta na respiratorze (jak pokazano poniżej).

Aby zidentyfikować model urządzenia, należy odczytać numer katalogowy znajdujący się na spodzie urządzenia, a następnie sprawdzić, czy numer ten znajduje się na załączonej liście numerów katalogowych urządzeń, których dotyczy problem:
