Zał. nr 1

DOKUMENTACJA FOTOGRAFICZNA STANU ISTNIEJĄCEGO

fot. NID, 5 marca 2026 r.

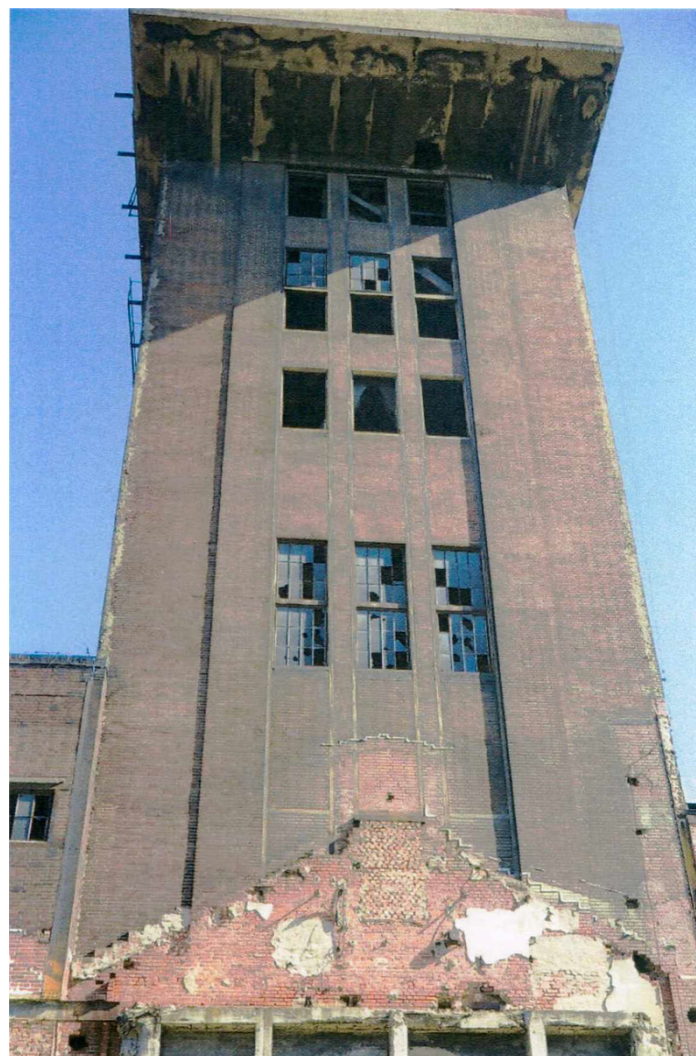
4. Stan zachowania elewacji zachodniej poniżej poziomu +40,65 m.

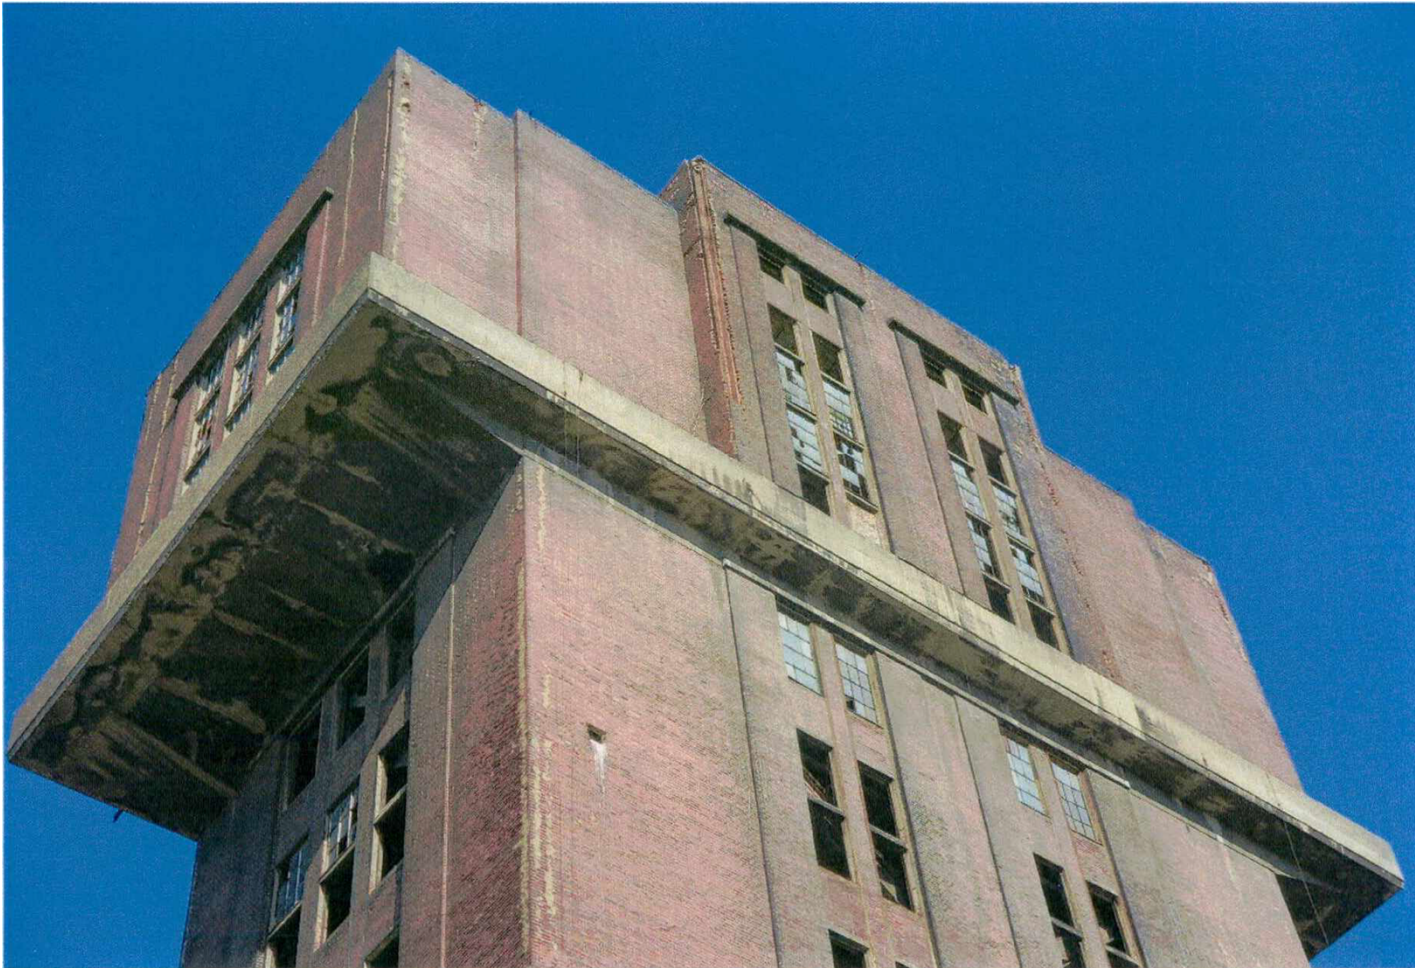
5. Stan zachowania elewacji i żelbetowego stropu na poziomie +40,65 m od strony południowozachodniej

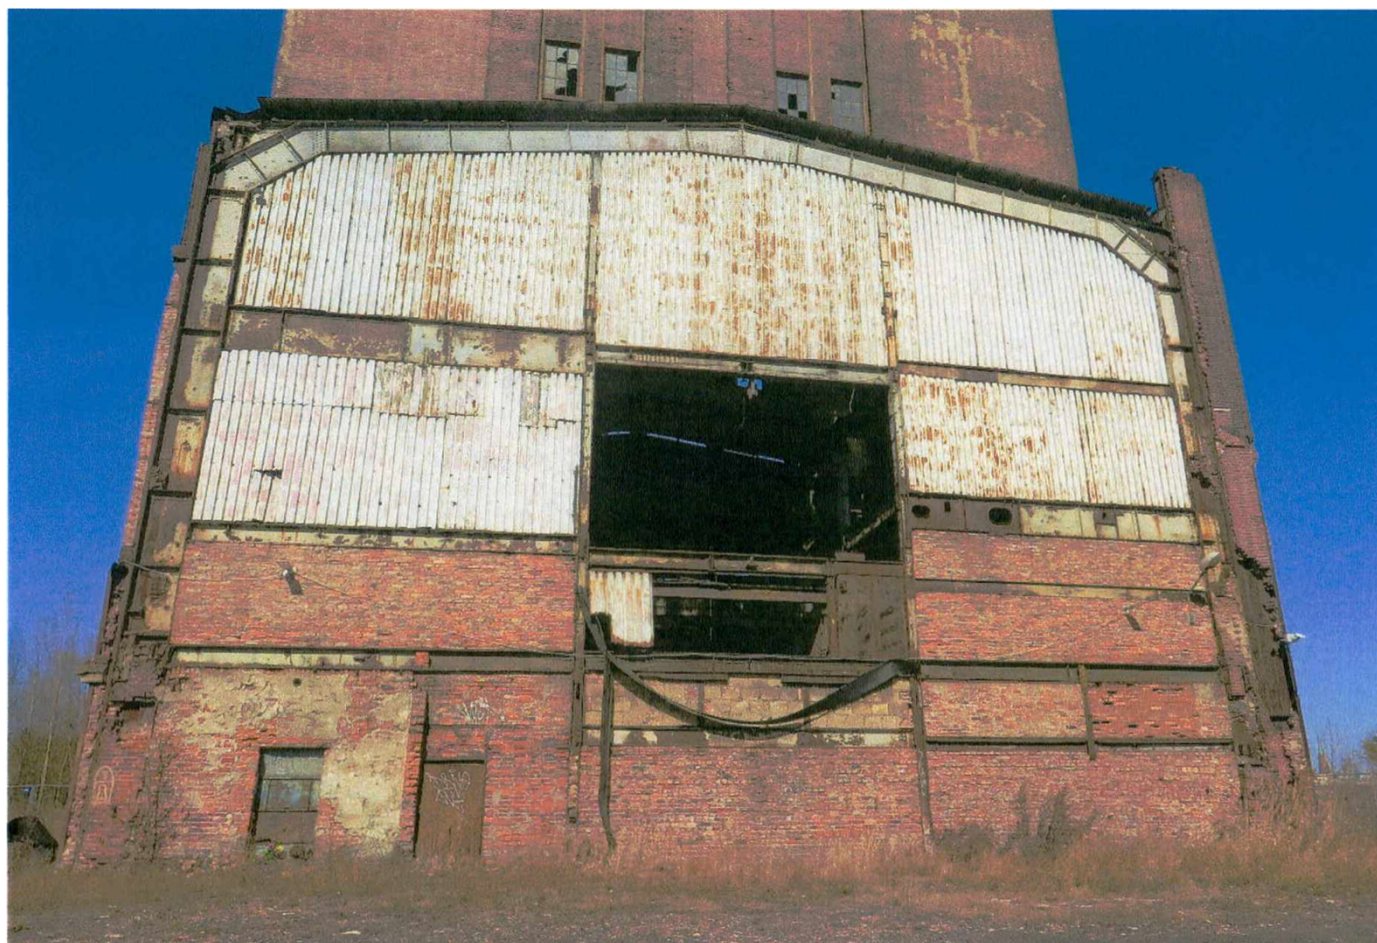
6. Stan zachowania południowej ściany osłonowej w konstrukcji stalowej w miejscu rozebranej hali nadszybia

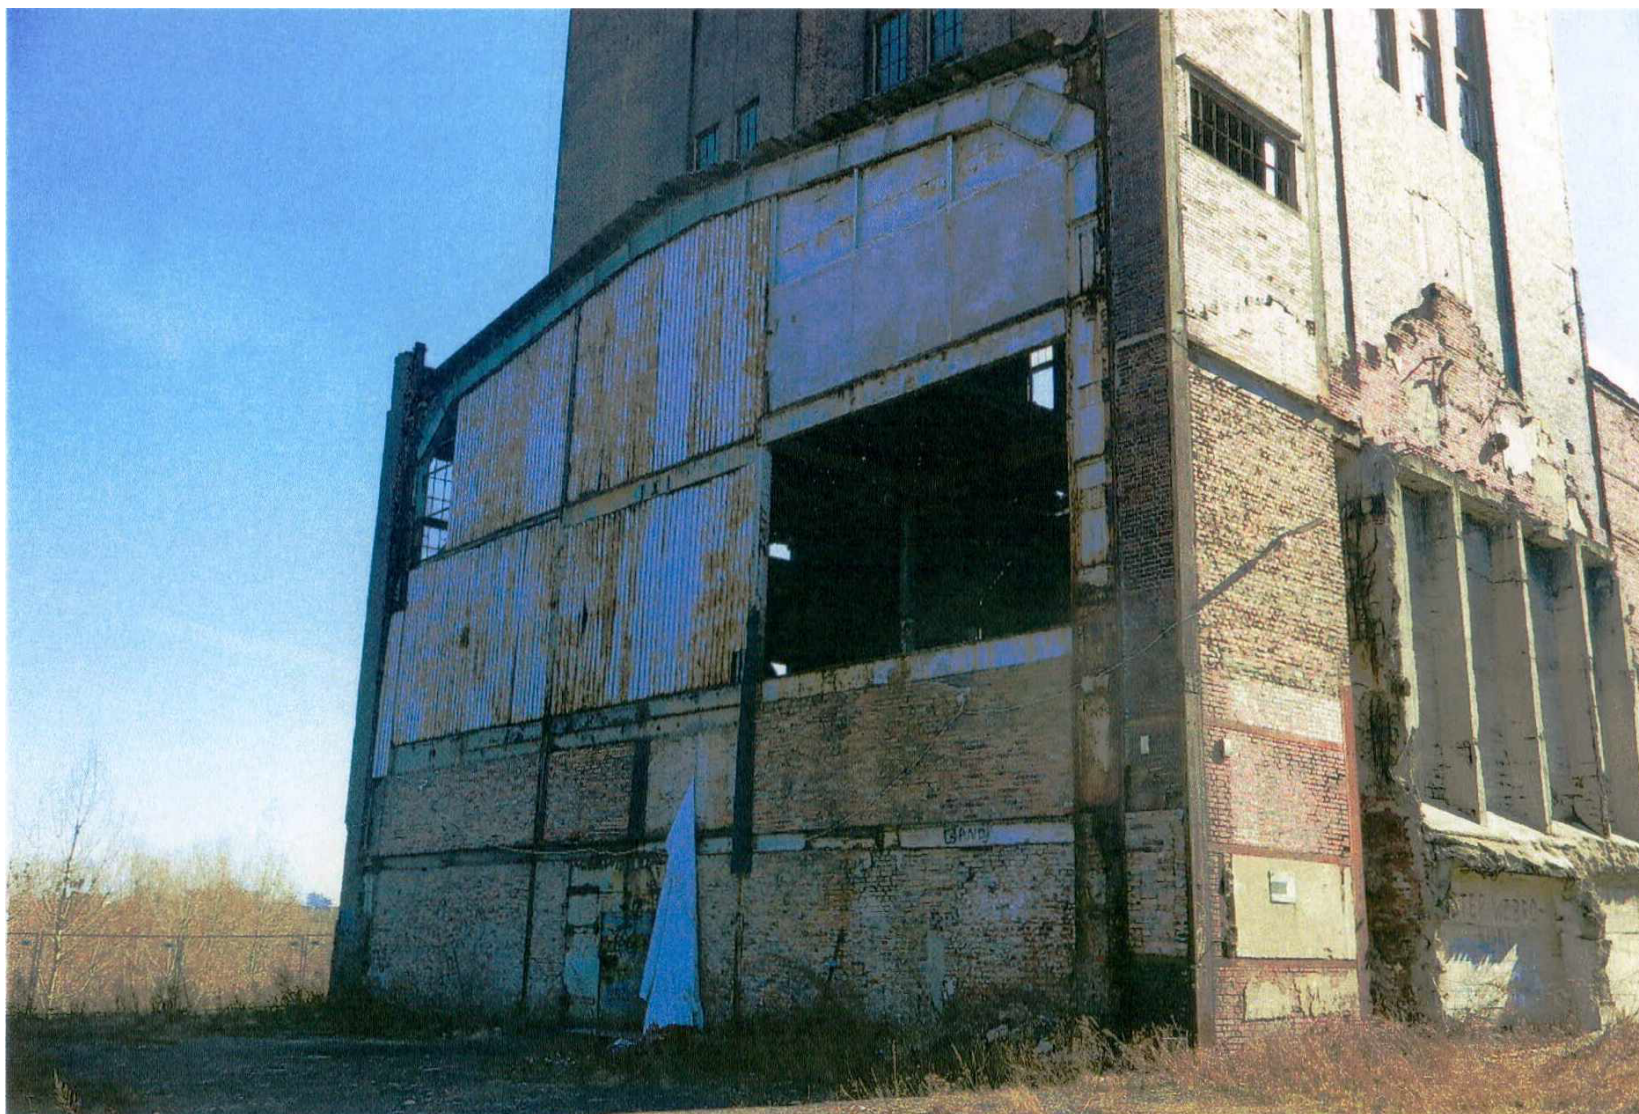
7. Stan zachowania północnej ściany osłonowej w konstrukcji stalowej w miejscu rozebranej hali nadszybia.

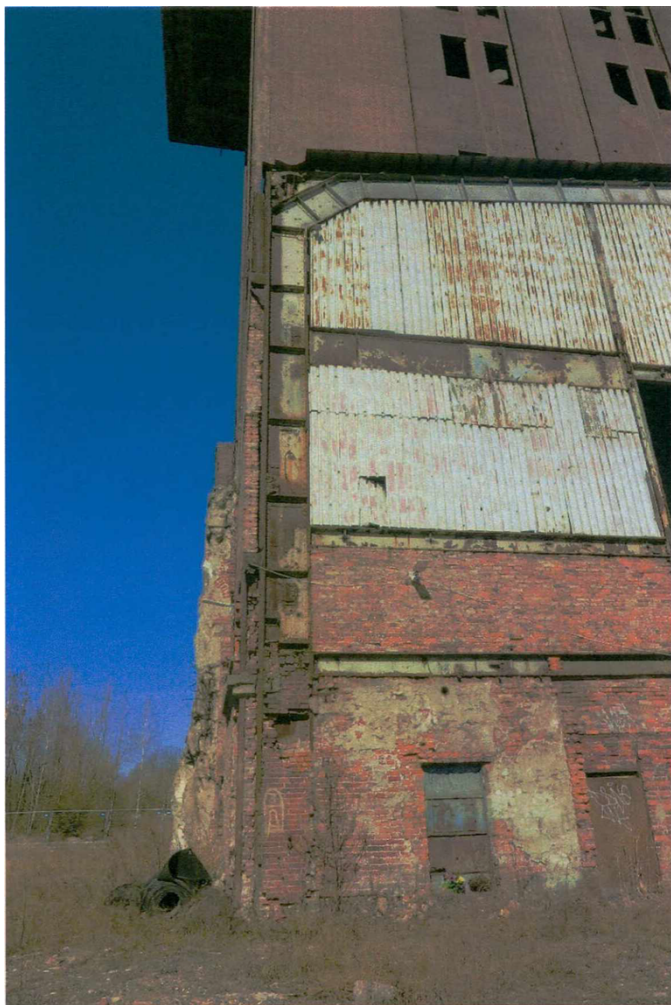
8. Widoczna zaawansowana korozja i ubytki stalowej konstrukcji ramy portalowej ściany osłonowej południowej.

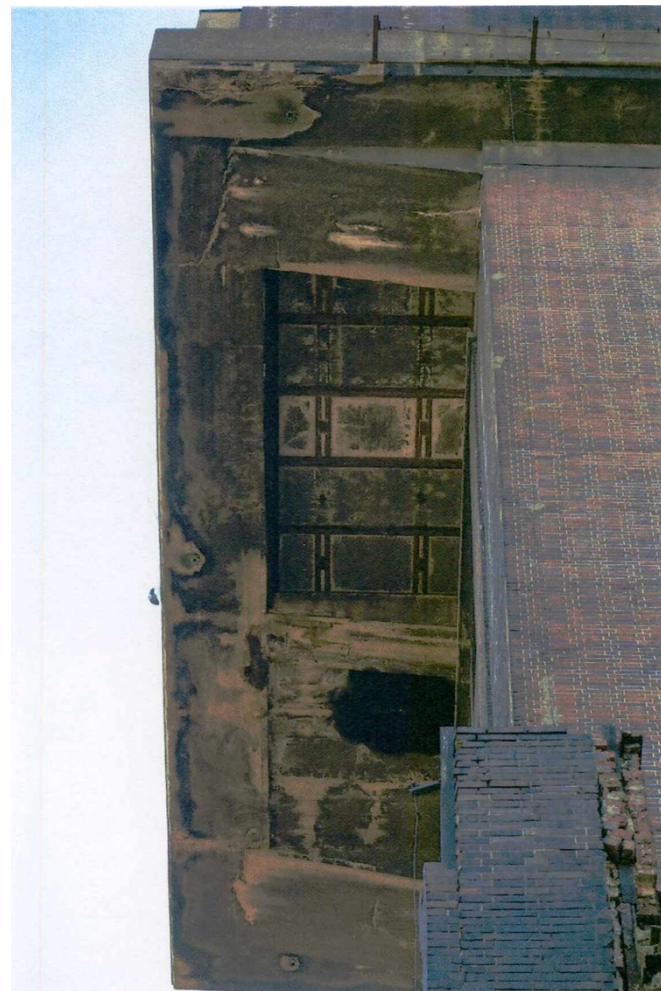
9. Widoczna degradacja żelbetowego stropu na poziomie +40,65 m.

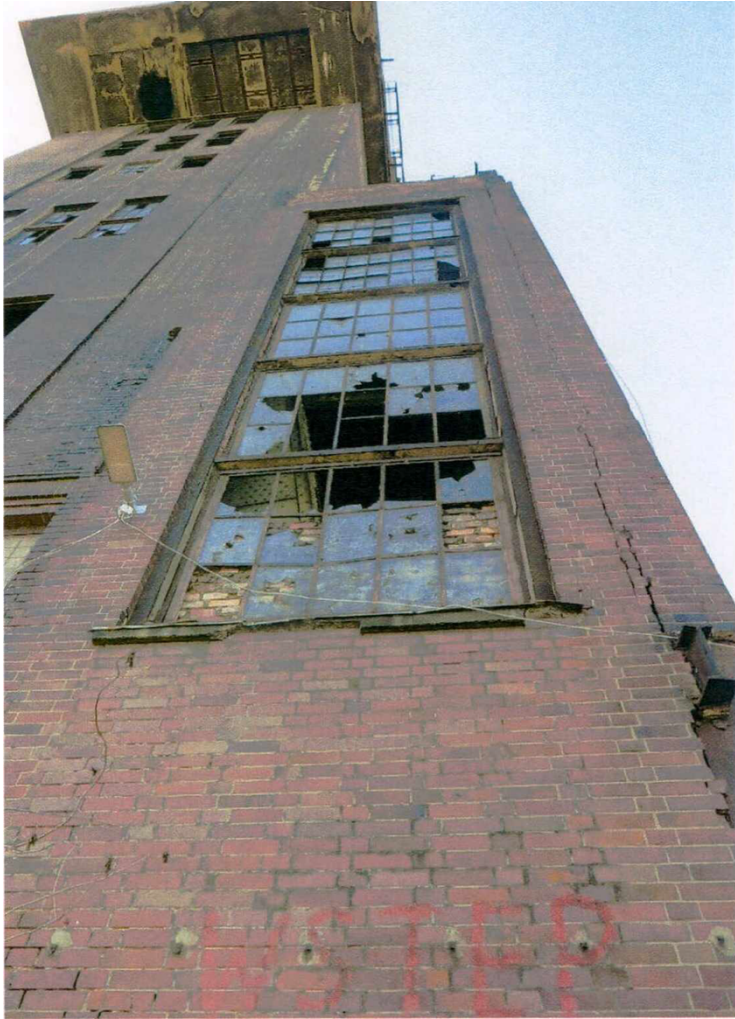
10. Elewacja wschodnia - rozwarstwienia struktury lica elewacji, zdegradowana i skorodowana ślusarka okienna.

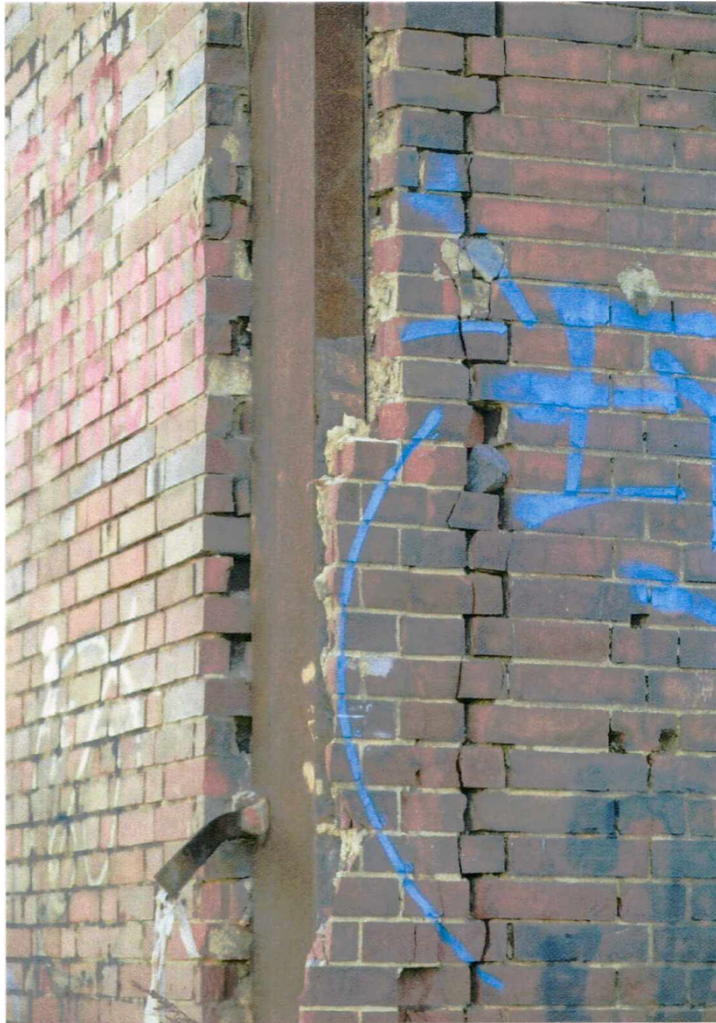
11. Przykładowe rozwarstwienie i ubytek ceglanego lica elewacji.

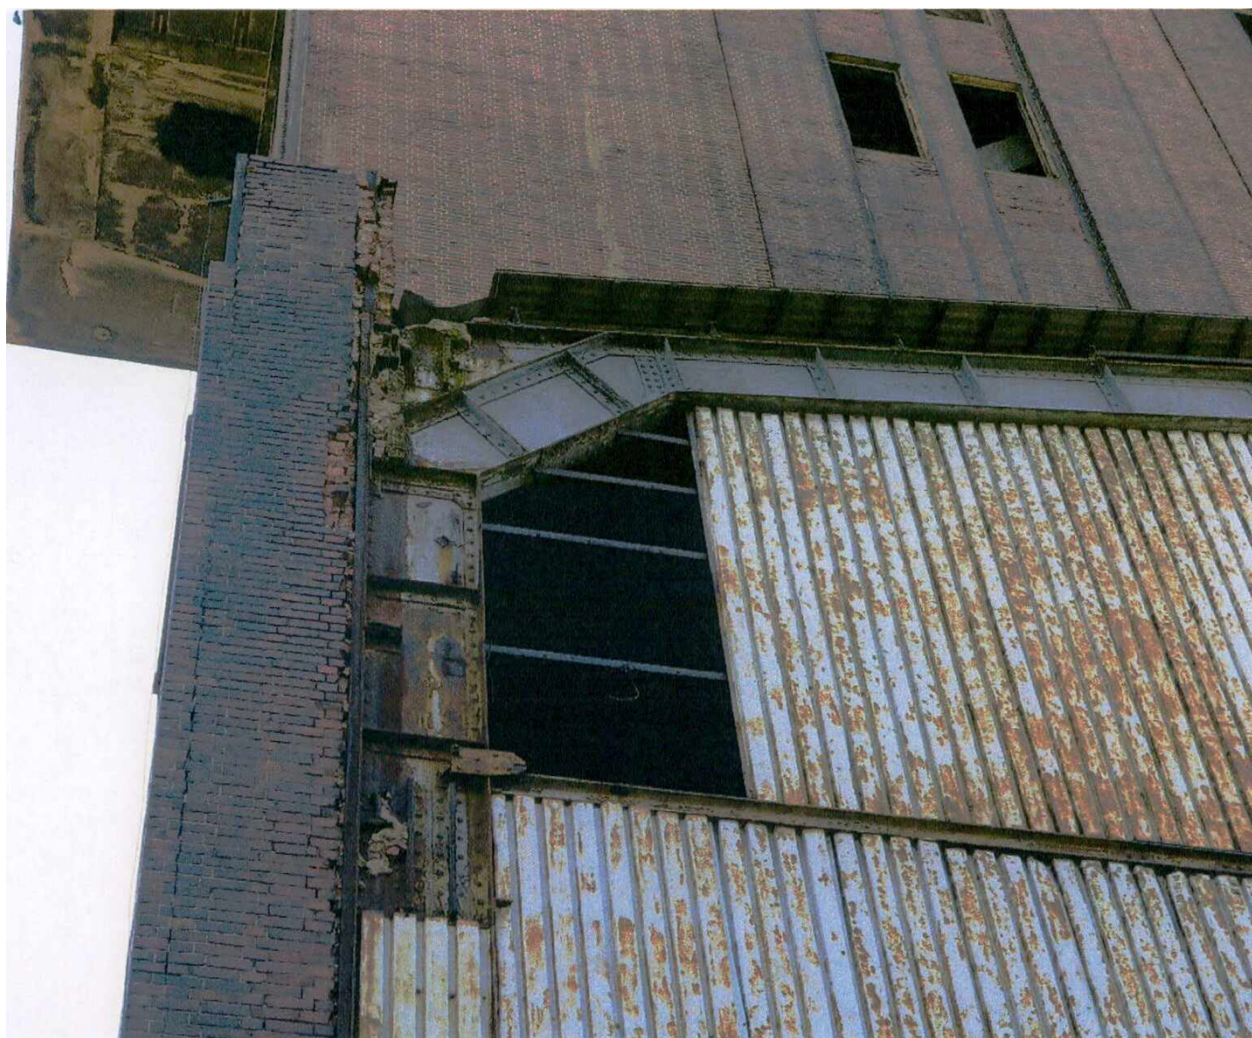
12. Elewacja północna - przykładowe rozwarstwienie ceglanego muru i ścianki attykowej, korozja stalowej ramy portalowej.

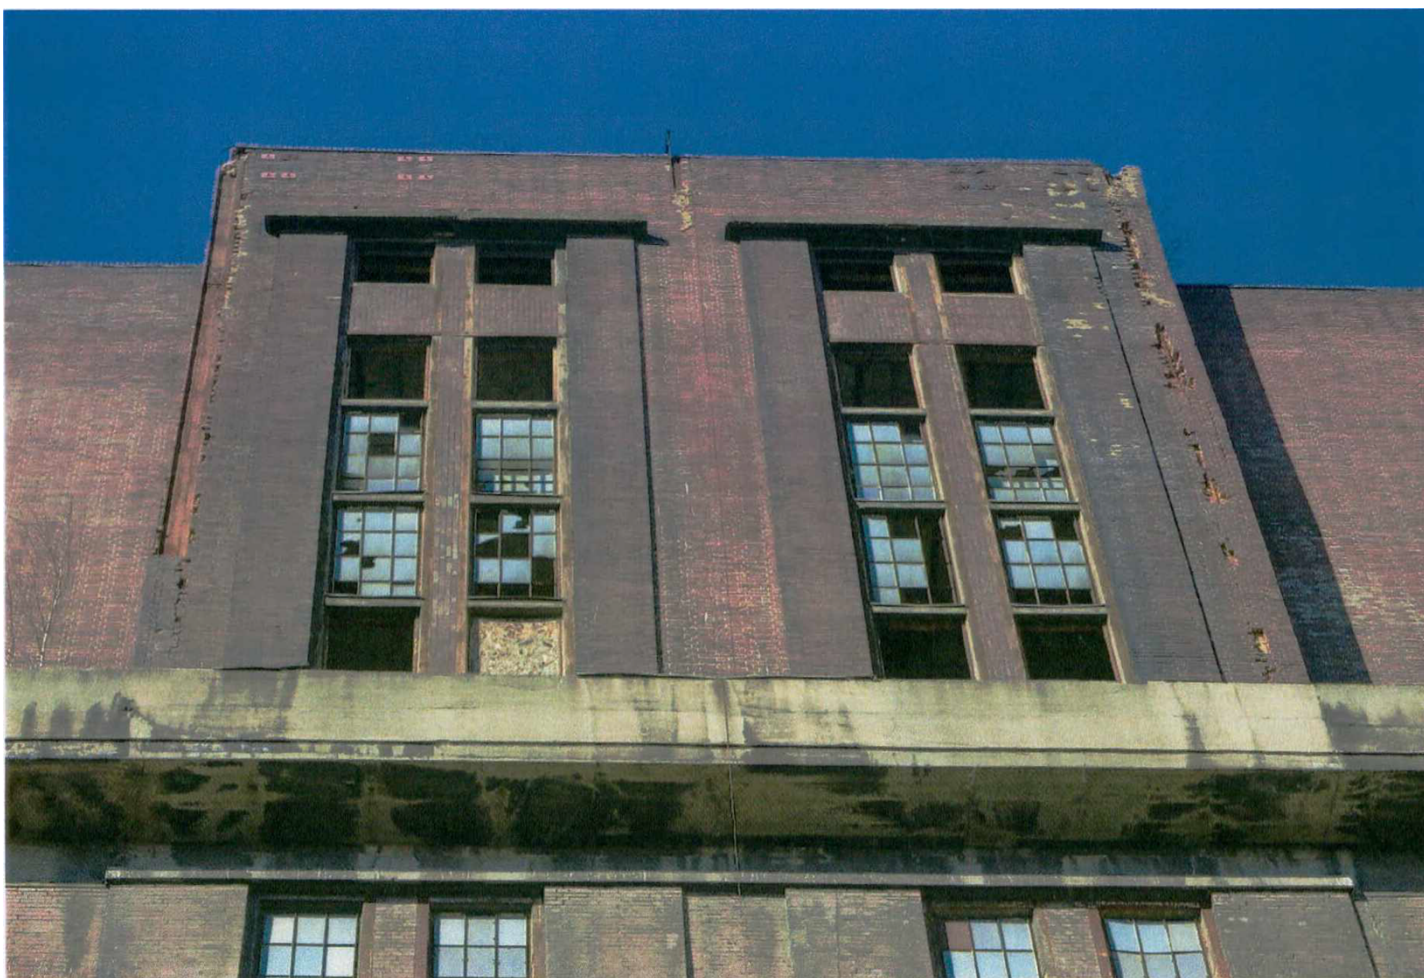
13. Elewacja południowa - przykładowe ubytki ceglanego lica muru w związku z korozją stalowych elementów konstrukcji usztywniającej.

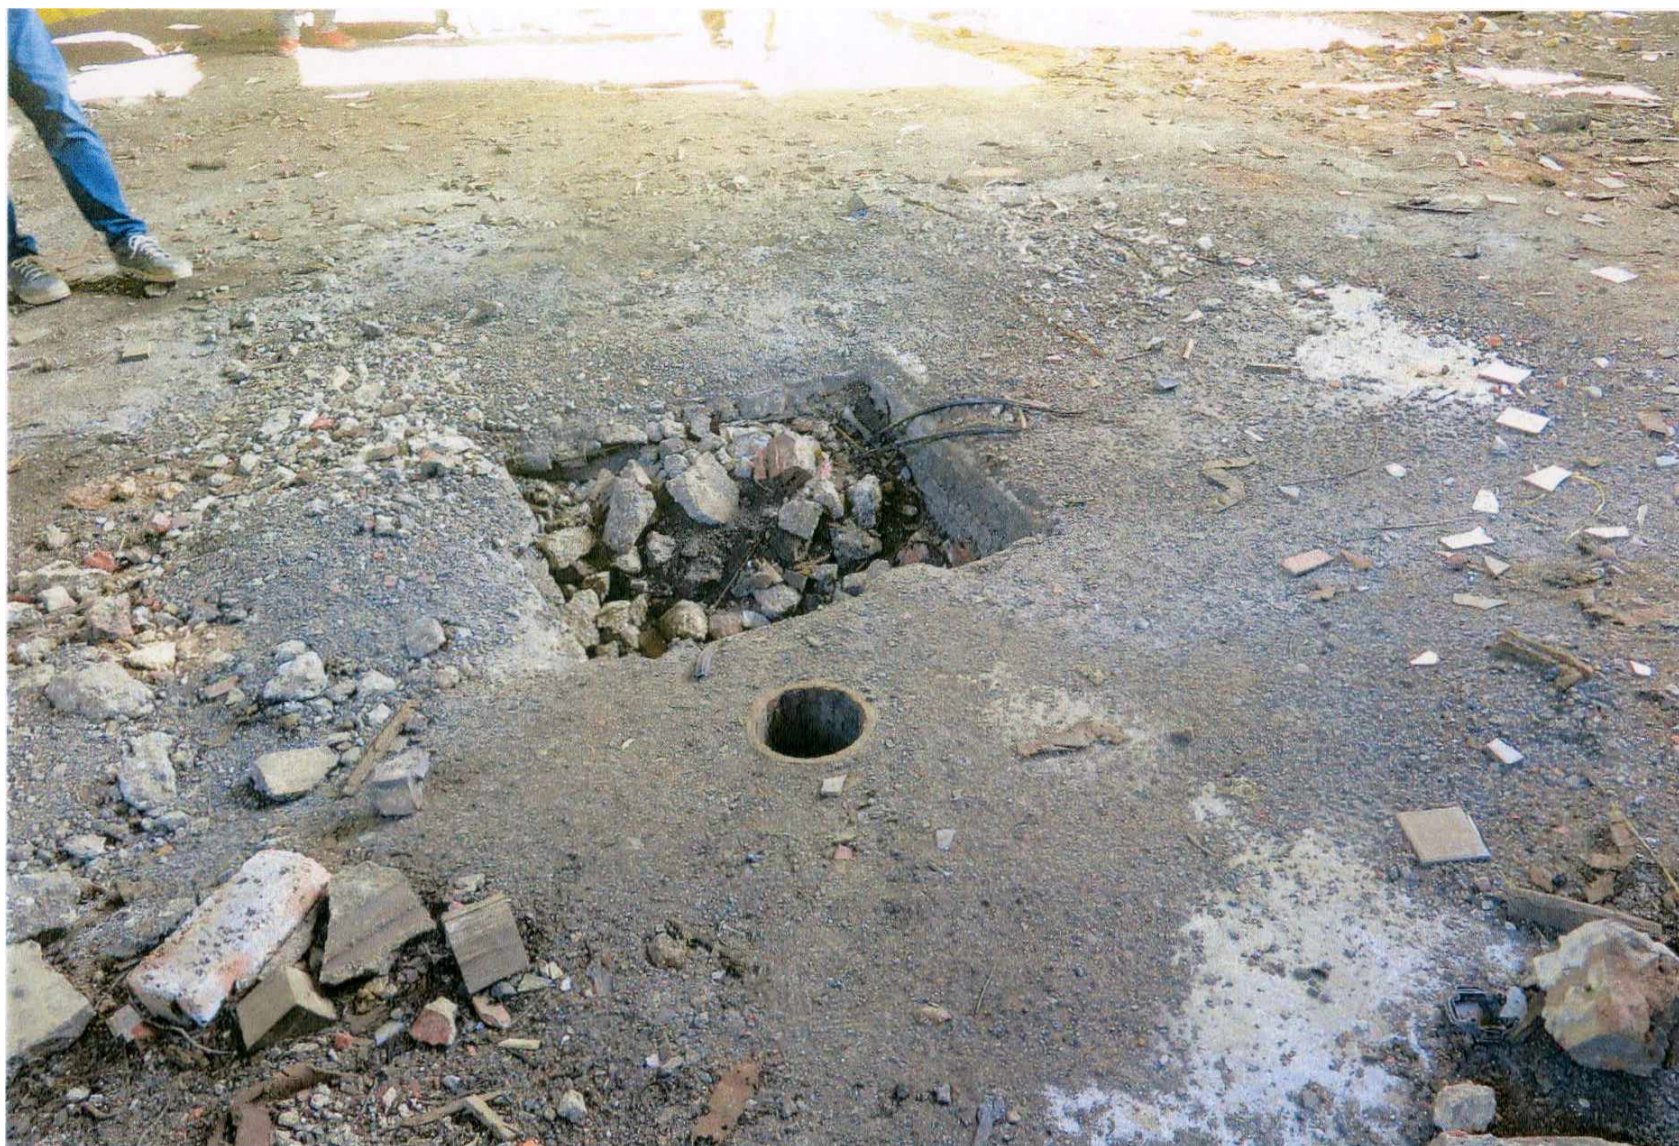
28. Wnętrze wieży - zagruzowana płyta żelbetowa zamykająca zasypany szyb, widoczny otwór do poziomu kontroli zasypu.
