## PILNE zawiadomienie dotyczące bezpieczeństwa

Problem z oprogramowaniem urządzenia EPIQ Elite v14.0 z przetwornikiem C5-1

14 października 2026

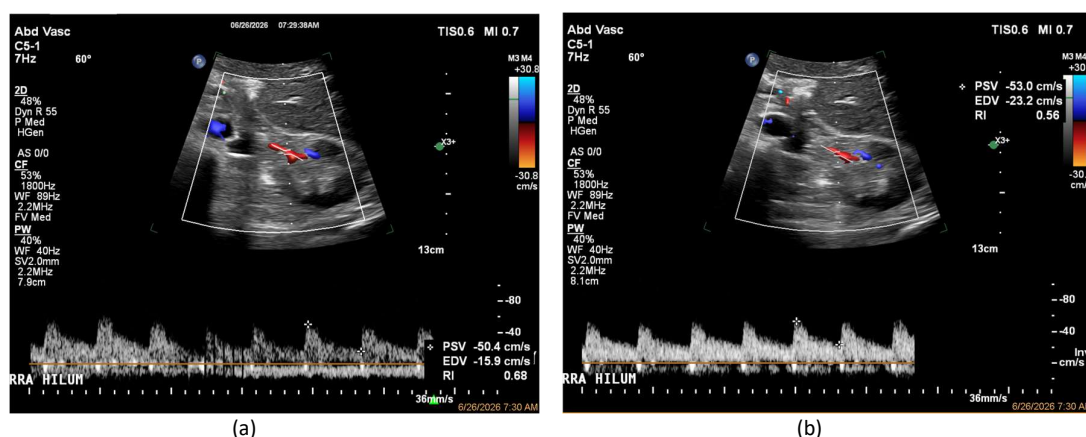
Korzystając z systemu Philips EPIQ Elite z przetwornikiem C5-1 z ustawieniem TSP Abd Vasc w trybie PW, wizualna reprezentacja bramki objętości próbki (SV) fali impulsowej jest nieco przesunięta (płytsza) w stosunku do rzeczywistej lokalizacji pomiaru fali impulsowej. W warunkach domyślnych spowoduje to odsunięcie wynoszące około 2 mm. W większych naczyniach wada ta może powodować zmniejszenie sygnału, które użytkownik może zrekompensować zwiększając stopień wzmocnienia PW w systemie. W mniejszych naczyniach lub przepływie stenotycznym defekt może powodować niedoszacowanie nasilenia zwężenia. Problem ten może powodować opóźnienie w postawieniu diagnozy lub leczeniu. Niedokładne dane mogą prowadzić do błędnej diagnozy i niepoprawnych decyzji dotyczących leczenia, jeśli nie zostaną zidentyfikowane lub potwierdzone innymi narzędziami diagnostycznymi.

Rysunek 1: Przykład z małymi naczyniami. (a) Idealne położenie – SV umieszczona w pobliżu środka światła naczynia. Sygnał o słabszej amplitudzie z PSV o wartości 50,4 cm/s. (b) Przesunięcie położenia – SV umieszczona nieco za naczyniem, co powoduje wzmocnienie śladu Dopplera PW. PSV wynosi 53,0 cm/s.

- Ze względu na możliwość wystąpienia słabego sygnału Dopplera PW w systemie EPIQ Elite z oprogramowaniem w wersji 14.0, klientom zaleca się, aby nie stosowali ustawienia C5-1 Abd Vasc Tissue Specific Preset (TSP). Należy stosować inne ustawienie TSP (np. Abd Gen, Abd Renal) w obrębie C5-1. Należy pamiętać, że problem ten (tj. słaby sygnał Dopplera PW) dotyczy wyłącznie ustawienia TSP Abd Vasc z C5-1 w urządzeniu EPIQ Elite z systemem SW 14.0.
- W innych przypadkach można nadal korzystać z urządzenia zgodnie z instrukcją użytkowania.
- Przekaż niniejszą informację wszystkim użytkownikom urządzenia, aby byli świadomi problemu z produktem i związanego z nim zagrożenia/szkody.
- Niniejszą informację należy umieścić w pobliżu urządzeń, których dotyczy problem, w celu ułatwienia dostępu do informacji

Firma Philips bezpłatnie wdroży poprawkę oprogramowania w celu rozwiązania problemu. Przedstawiciel firmy Philips skontaktuje się z Państwem w celu ustalenia terminu korekty (nr referencyjny FCO79500580).

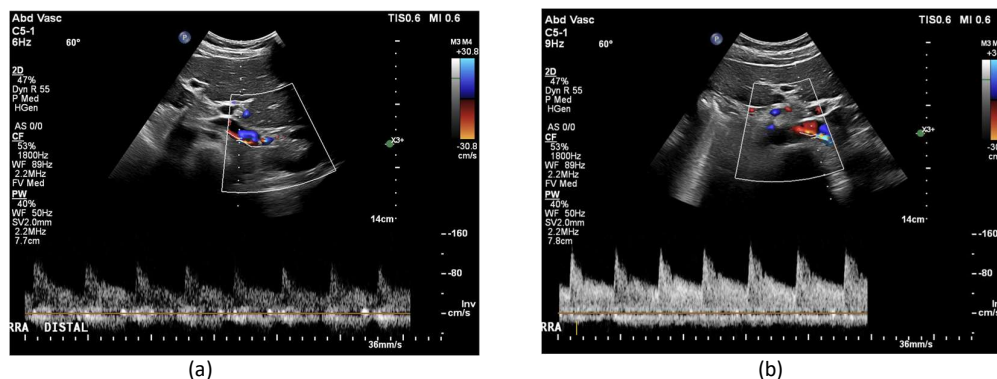
Rysunek 2. Przykład dużych naczyń. (a) Idealne położenie – umieszczenie objętości SV w środku światła. Sygnał jest słaby i nie jest taki, jak oczekiwałby użytkownik, biorąc pod uwagę wyświetlany normalny kolorowy sygnał Dopplera (zazwyczaj wzmocnienie jest zwiększone przez użytkownika). (b) Przesunięcie położenia – SV jest umieszczona głęboko względem obreży naczynia i obserwuje się normalny ślad PW
