Dotyczy: zbiór zawiadomień dotyczących bezpieczeństwa respiratorów Trilogy Evo, Trilogy Evo O2 i Trilogy EV300

PILNE zawiadomienie dotyczące bezpieczeństwa — formularz odpowiedzi

AKTUALIZACJA: PILNE zawiadomienie dotyczące bezpieczeństwa

Respiratory Trilogy Evo, Trilogy Evo O2 oraz Trilogy EV300
Korzystanie z nebulizatorów niepneumatycznych, osadzanie się cząsteczek aerozolu powstających podczas nebulizacji na czujniku przepływu oraz alarm dotyczący niedrożności

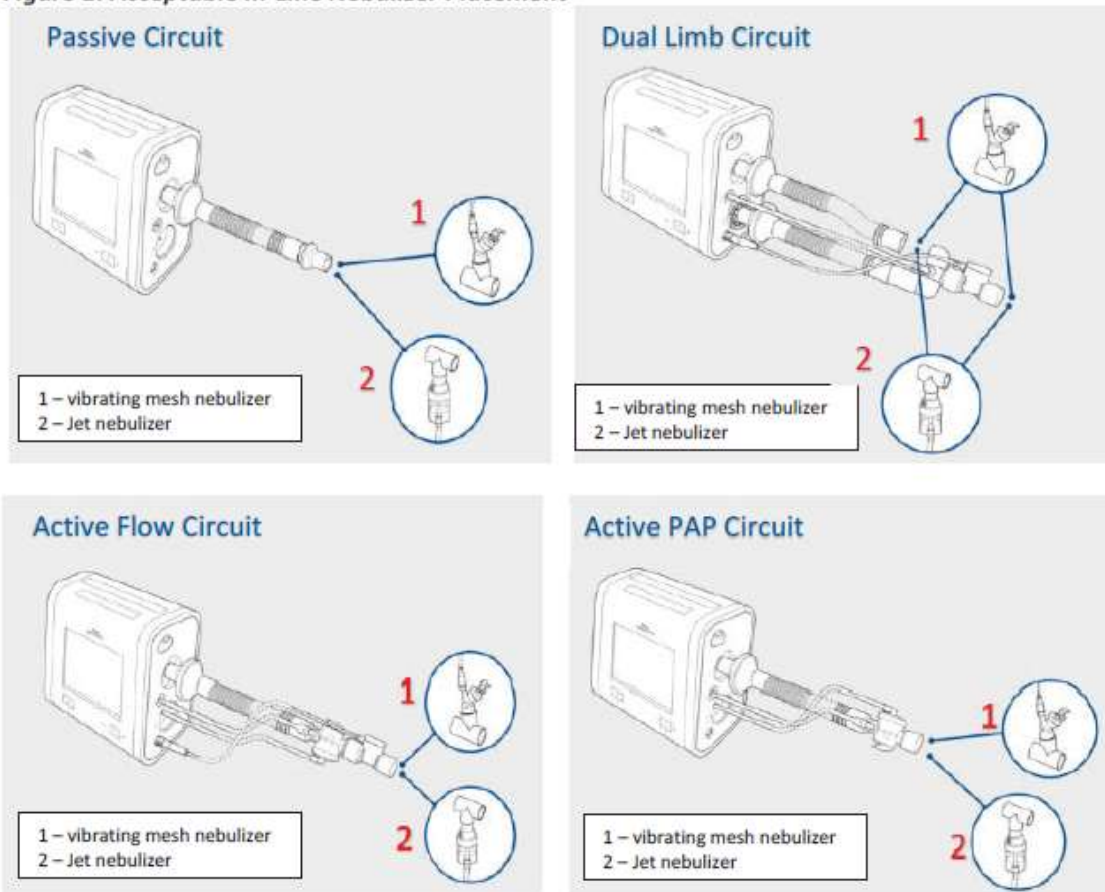
Figure 1: Acceptable In-Line Nebulizer Placement

- Nebulizatory niepneumatyczne, podobnie jak pneumatyczne, mogą być używane, pod warunkiem że są umieszczone w odpowiednich miejscach, zgodnie z wytycznymi i instrukcjami dotyczącymi podłączania nebulizatorów do różnych typów obwodów pacjenta. Patrz „Ilustracja 1. Dozwolone metody podłączania nebulizatora do obwodu oddechowego”.
- **UWAGA:** zmiany we wdychanym gazie wywołane używaniem nebulizatorów pneumatycznych i niepneumatycznych mogą mieć negatywny wpływ na dokładność respiratora.

- U klientów, którzy zaktualizowali wersję 1.06.15.00, w interfejsie użytkownika znajduje się wzmianka wyłącznie o nebulizatorach pneumatycznych, choć instrukcje te dotyczą także nebulizatorów niepneumatycznych.
