| <b>Opinia techniczna dotycząca doraźnej naprawy dachu w budynku przy ulicy Rzeźnickiej 58 w Gdańsku</b> | |
| <i><b>nazwa obiektu budowlanego</b></i> | <i>Budynek funduszu gwarantowanych świadczeń pracowniczych</i> |
| <i><b>adres obiektu budowlanego</b></i> | <i>Gdańsk, ul. Rzeźnicka 58</i> |

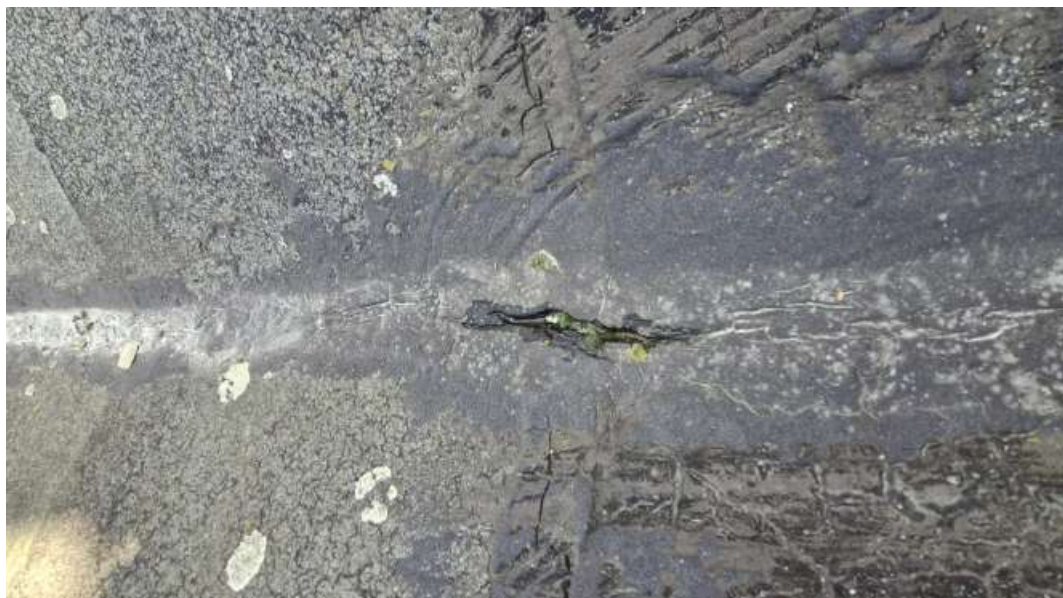
**Zdjęcie 1** Miejsce mocnego spękania papy na dachu wieżyczki (w obszarze koryta znajdują się co najmniej kilka pęknięć które należy zakleić)

W pierwszej kolejności prowadzonych prac należy wyczyścić, odtłuścić oraz zakleić przy pomocy butylowej taśmy dekarskiej miejsca gdzie bezpośrednio widać mocne spękania papy. Takie miejsca widać na dachu wieżyczki w miejscu koryt odprowadzających wodę (zdjęcie 1)

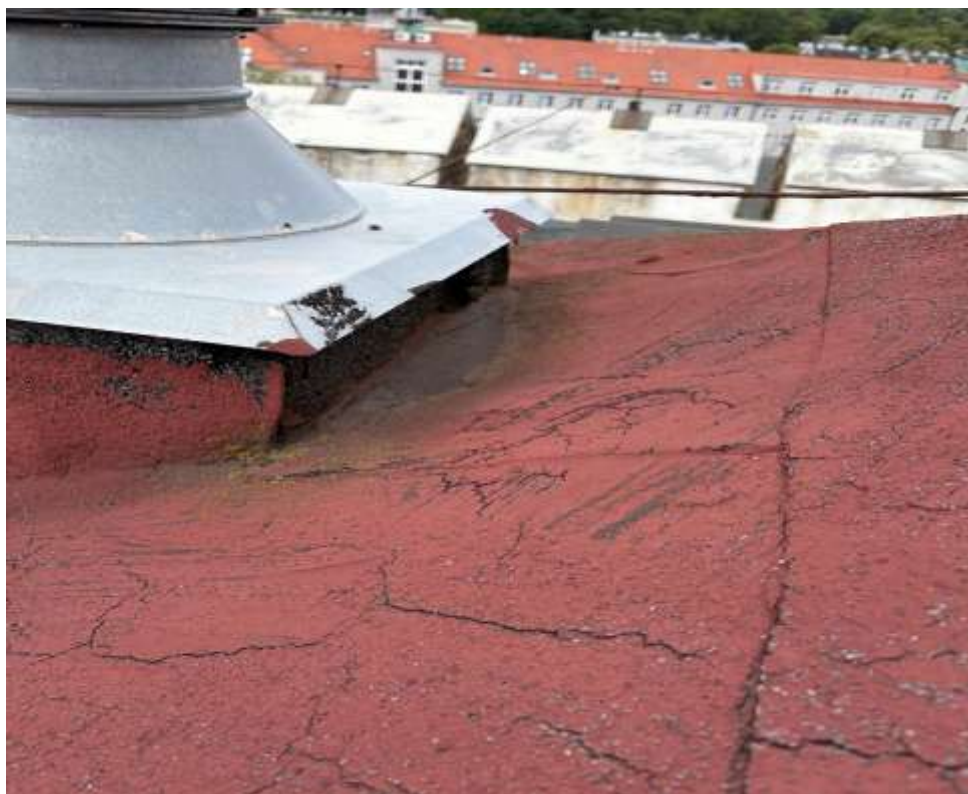
Kolejnym istotnym miejscem jest uszczelnienie przejścia przez strop kanałów wentylacyjnych. Na zdjęciu 2 widać miejsce w którym istniejąca papa się zapadła co powoduje zbieranie się tam wody, która przez spękaną papę migruje do wnętrza budynku. Aby zapewnić tymczasową szczelność dachu taśmę dekarską należy przykleić pomiędzy papą a wykonaną obróbką blacharską. Na zdjęciu 3 widać prawdopodobne dokładne miejsce przez które płynie woda. Miejscem do uszczelnienia jest również połączenie dachu ze ścianami wieżyczki, po całej linii połączenia widać spękania które należałoby zabezpieczyć.

**Zdjęcie 2** Widoczna niecka w której zbiera się woda'

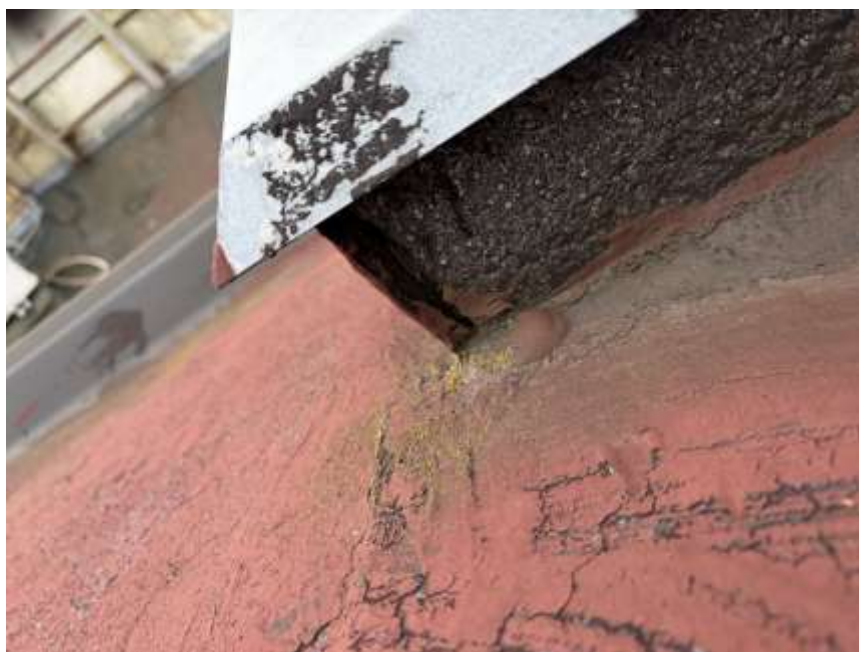
**Zdjęcie 3** Widoczne pęknięcie papy

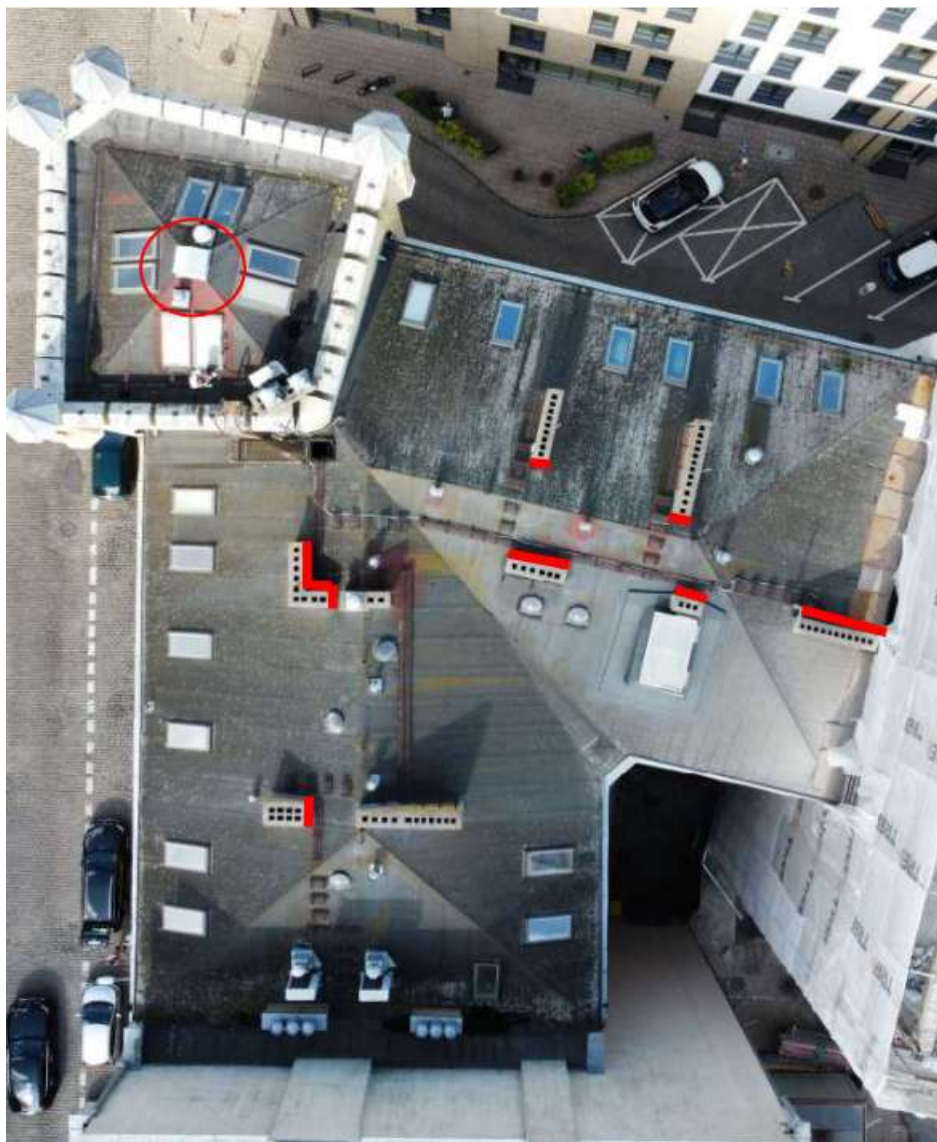
**Zdjęcie 4** Zaznaczone na zdjęciu miejsca w którym przez brak wyprofilowanych spadków oraz uszkodzenia papy może zbierać się i migrować woda do wnętrza budynku

Aby doraźnie uszczelnić dach należałoby również w miejscach zbierania się wody przy kominach również najpierw wyczyścić i odtłuścić powierzchnię a następnie wkleić taśmę dekarską wywijając ją na pionową płaszczyznę komin. Na zdjęciu 4 zostały zaznaczone czerwonym kolorem miejsca w których należałoby poprawić uszczelnienia.
