## PILNE zawiadomienie dotyczące bezpieczeństwa

System IntraSight Plus

Konieczność zapewnienia unikalnych identyfikatorów badania z listy roboczej

Sierpień 2026 r.

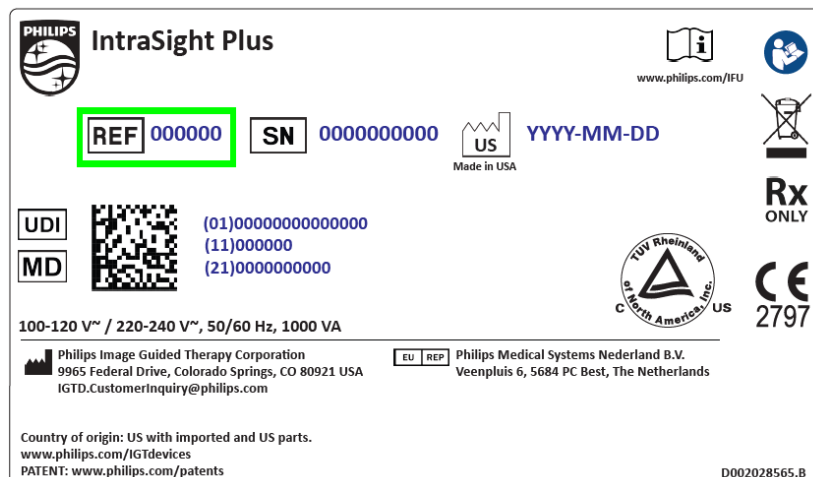
Problem może występować we wszystkich systemach Philips IntraSight Plus (kody modeli 797423 i 797417) z oprogramowaniem w wersji 6.0.4. Lokalizację kodu modelu w systemie przedstawiono na przykładowej ilustracji 1 poniżej.

Ilustracja 1: przykładowa etykieta systemu IntraSight Plus z lokalizacją kodu modelu oznaczoną ramką.
