PAŃSTWOWA KOMISJA BADANIA  
WYPADKÓW MORSKICH

# RAPORT UPROSZCZONY

## 22/15

### HOŁOWNIK VIRTUS STATEK BOMAR VICTORY

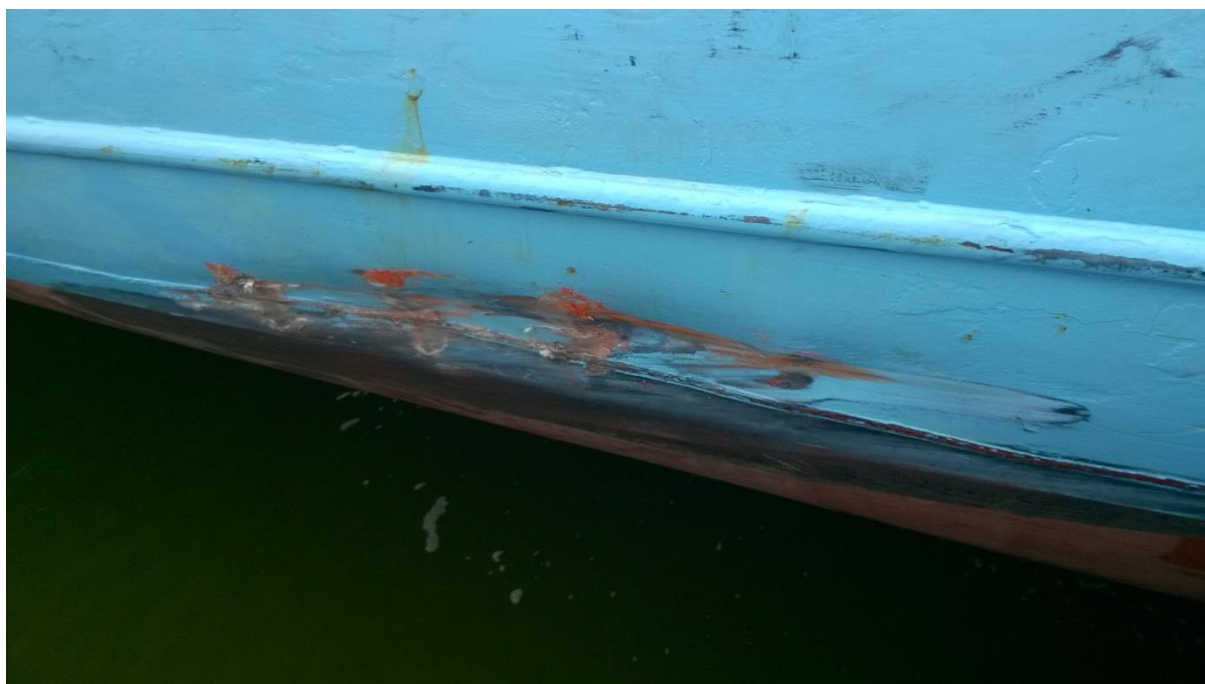
O godz. 08:56 doszło do kontaktu rufy holownika z prawą burtą statku. Uderzenie spowodowało wgniecenie poszycia statku „Bomar Victory” na początku zaoblenia rufowego.

| Skutki wypadku dla statku „Bomar Victory”: | wgniecenie poszycia poniżej kabin<br>załogowych na prawej burcie, na początku<br>zaoblęcia rufowego, o wymiarach:<br>200 cm x 50 cm x 5 cm |

*Zdjęcie nr 3. Wgniecenie poszycia „Bomar Victory” w miejscu kontaktu z „Virtusem”*

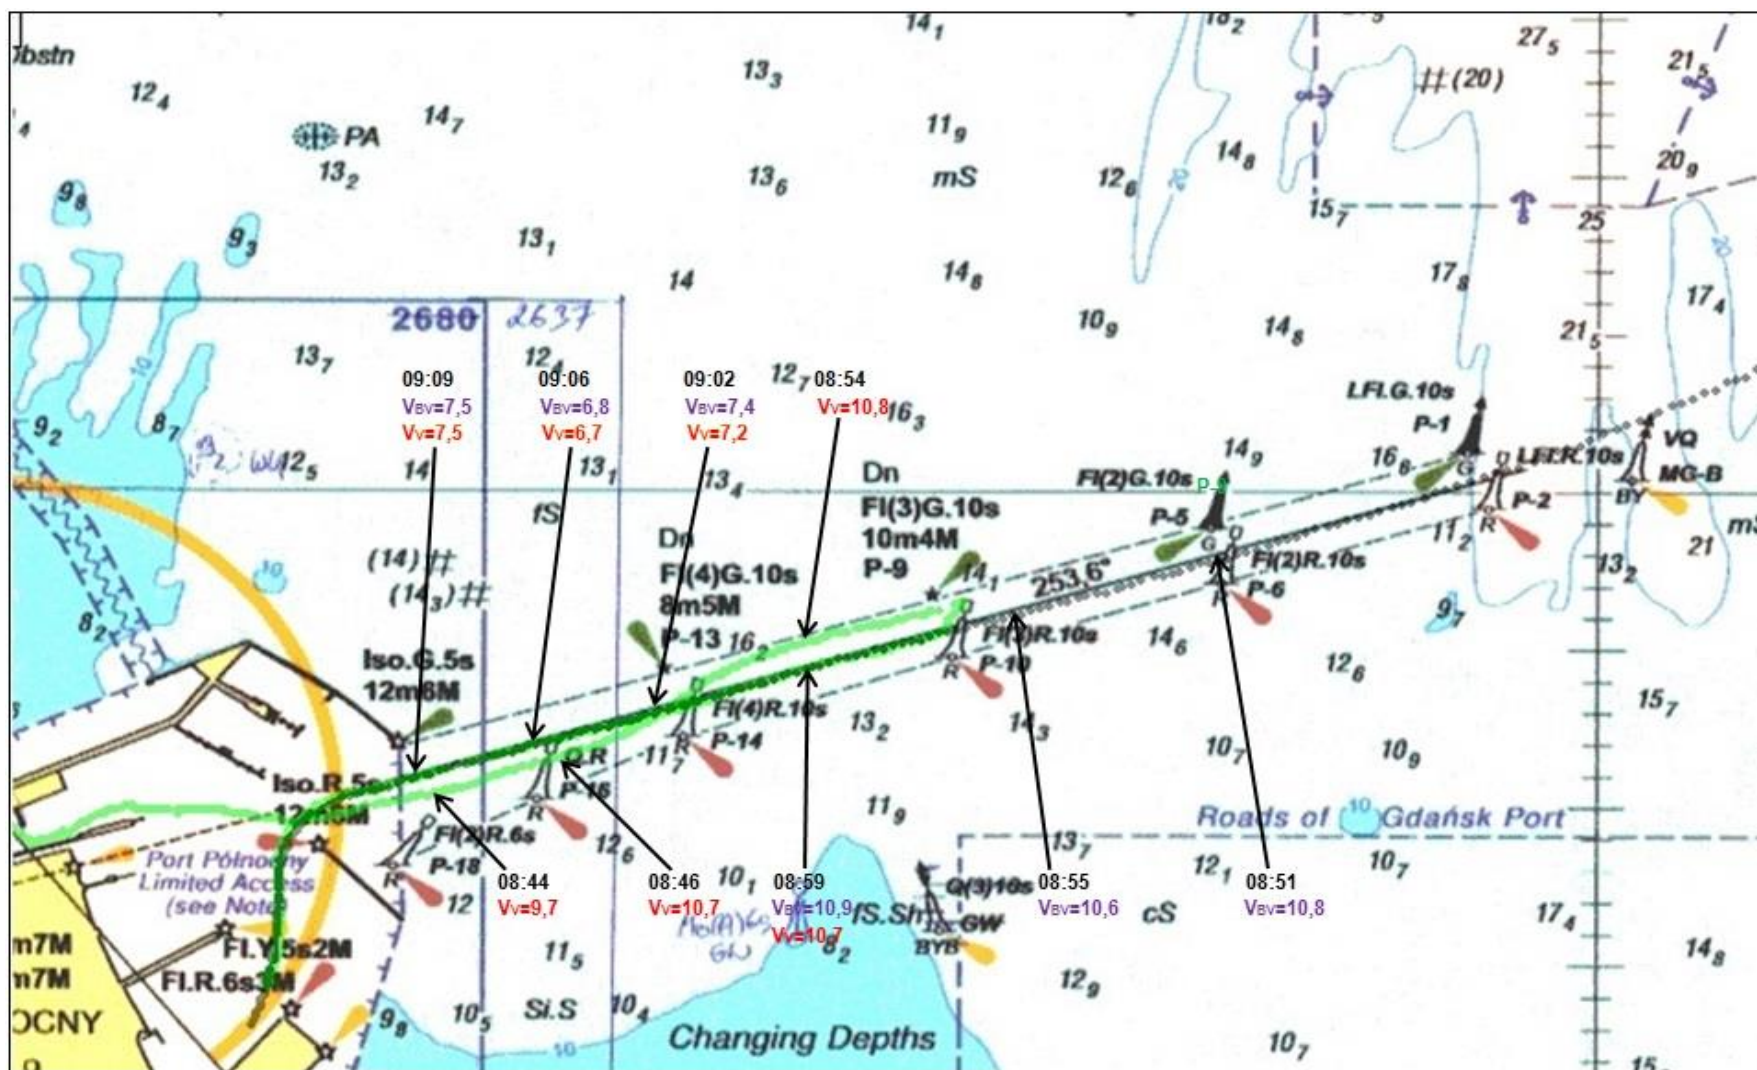
Rysunek 1. Zapis trajektorii ruchu statku oraz holownika ze znacznikami czasu i prędkości

Statek „Bomar Victory” z pilotem na burcie minął pierwszą parę pław („P1” i „P2”) na torze wodnym do DCT z prędkością 14 w<sup>1</sup>. Po zredukowaniu prędkości do około 10,5 w minął z tą prędkością dwie kolejne pary pław „P5” i „P6” oraz „P9” i „P10”. W czasie gdy podchodził do niego holownik „Virtus” statek szedł z prędkością 10,4 w, utrzymując się na kursie nad dnem 254,8°, około jeden stopień więcej niż kurs wskazywany przez nabieżniki.

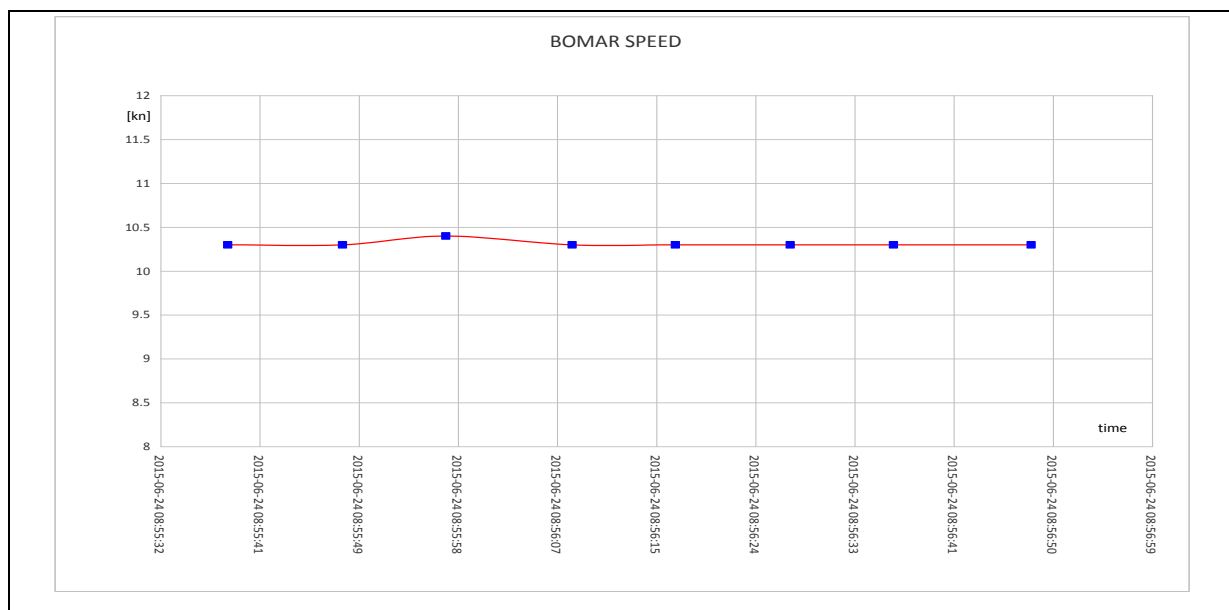
Rysunek 2. Wykres prędkości statku „Bomar Victory”

<sup>1</sup> Statek „Bomar Victory” przekroczył dwukrotnie dopuszczalną w tym miejscu wartość prędkości, która na redzie portu Gdańsk wynosi 7 w (§ 101 ust. 1 pkt 1 Zarządzenia nr 5 Dyrektora Urzędu Morskiego w Gdyni z dnia 20 lutego 2013 r. Przepisy Portowe (Dz. Urz. Województwa Pomorskiego poz. 1314).

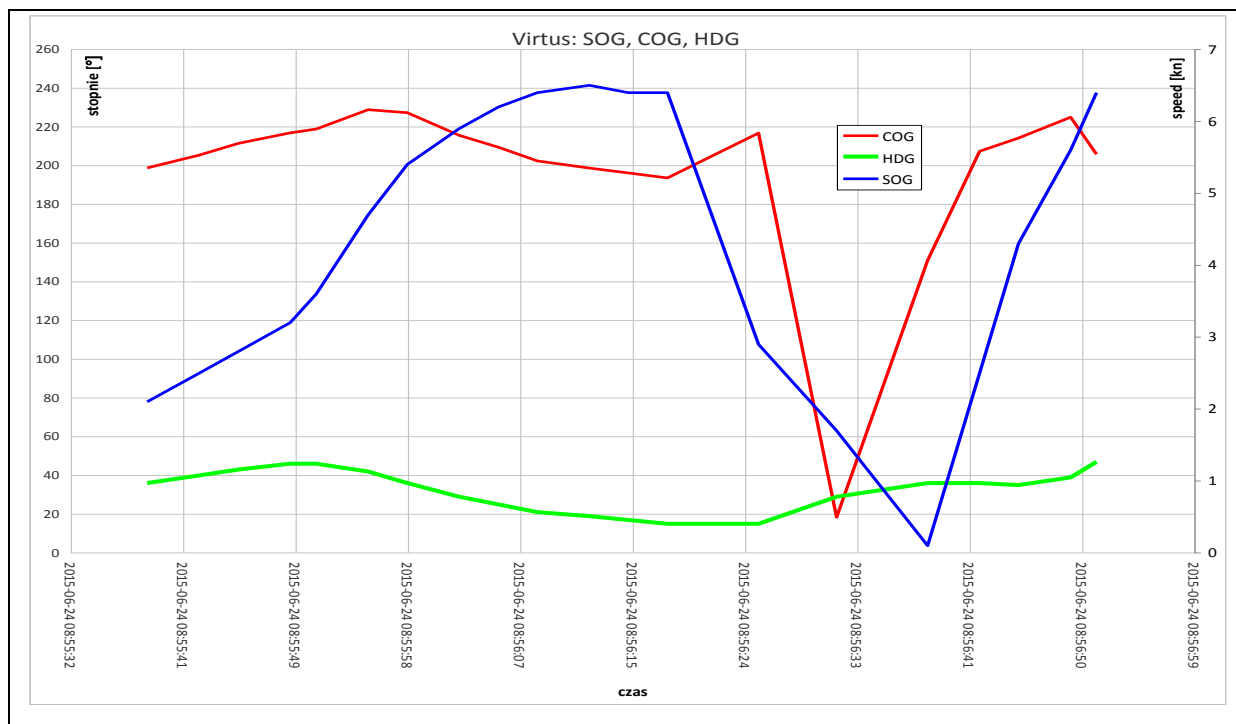
Szyper holownika rozpoczął zwiększanie prędkości holownika (linia niebieska na rysunku nr 5), aż do osiągnięcia 6,5 w. Wówczas zorientował się, że może dojść do nadmiernego zbliżenia i starał się gwałtownie zwolnić, aby uniknąć zderzenia. Na rysunku nr 5 wyraźnie widać, że po osiągnięciu prędkości 6,5 w prędkość zaczyna gwałtownie maleć w bardzo krótkim czasie do wartości 0 w w chwili uderzenia<sup>3</sup>.

Rysunek 5. Sumaryczny wykres prędkości i kursów holownika „Virtus”

Taka szybka zmiana jest efektem „odbicia się” holownika od kadłuba statku „Bomar Victory”. Brak wyraźnej zmiany we wskazywanym przez żyroskopas holownika kursie (HDG – linia zielona) potwierdza, że holownik pozostał na wcześniej przyjętej drodze podejścia i jedynie przez chwilę – tuż po odbiciu się od burty statku – znalazł się na kontrkursie (tracąc prędkość), a następnie kontynuował wejście w ślad torowy statku, który go minął.

Z analizy sumarycznego wykresu prędkości i kursów holownika (rysunek nr 5) wynika, że zmiany parametrów jego ruchu (prędkości i kursu) były efektem działania sił będących wynikiem pracy holownika (manewrów wykonywanych przez kierującego holownikiem) i kontaktu z kadłubem statku. Istotna zmiana parametrów nawigacyjnych nastąpiła niemal w tym samym czasie (różnica 8 sekund).

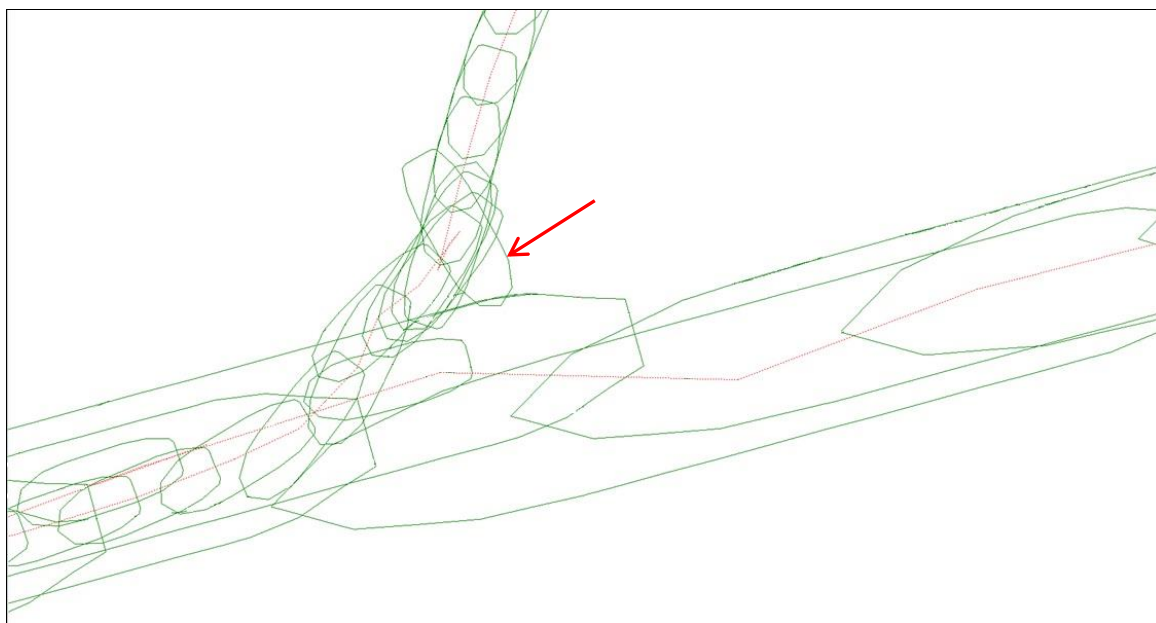
Rysunek 8. Wizualizacja zapisu AIS ruchu holownika „Virtus” bezpośrednio przed uderzeniem w burtę statku „Bomar Victory”

<sup>9</sup> Analiza przedstawionego na rysunku nr 8 zapisu obrazu VTS wskazuje, że wektor kierunku ruchu holownika „Virtus” bezpośrednio przed kolizją odchylił się w kierunku statku. Mogłoby to wskazywać z jednej strony na oddziaływania hydrodynamiczne, ale z drugiej strony nie można wykluczyć, że było to efektem działań kierownika holownika.

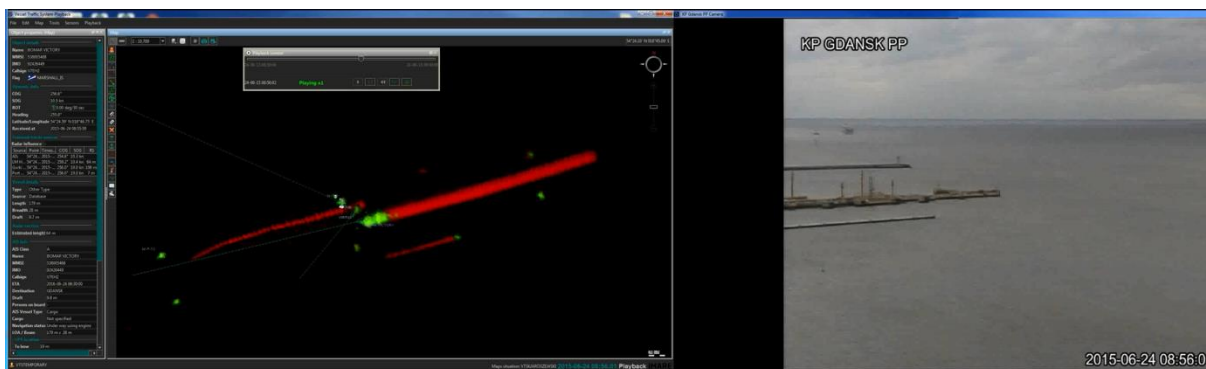
O godz. 08:55 holownik „Virtus” po minięciu pławy „P9” zatrzymał się w oczekiwaniu na zbliżający się do pary pław „P9”-„P10” statek „Bomar Victory” (załącznik nr 2a). Kierujący holownikiem obrócił się na stanowisku manewrowym i po chwili rozpoczął podchodzenie rufą w kierunku zbliżającego się statku, z zamiarem wejścia za jego rufę i podania swojego holu na statek.

Sytuacja z godz. 08:56:01. Holownik „Virtus” po zatrzymaniu się rozpoczyna podchodzenie w kierunku statku „Bomar Victory”.

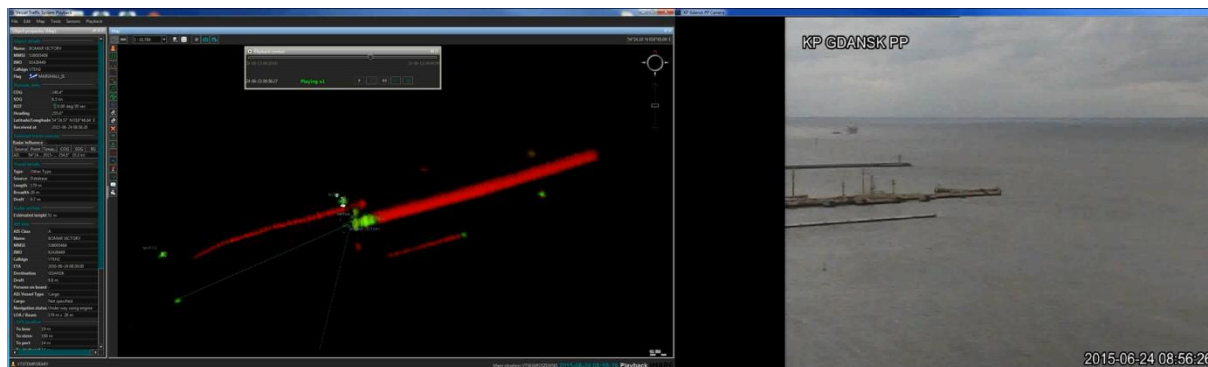
Sytuacja z godz. 08:56:26. Holownik „Virtus” podchodzący do burty statku „Bomar Victory”.

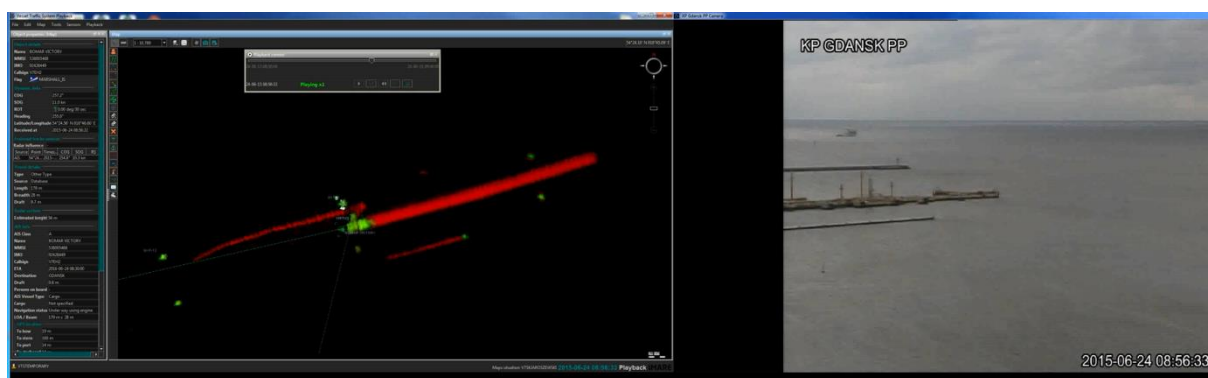
O godz. 08:56:33 doszło do kontaktu rufy holownika z prawą burtą statku (załącznik nr 2b). W jego wyniku nastąpiło wgniecenie poszycia burty statku w miejscu, w którym zaczyna się zaoblenie rufowe.

Sytuacja z godz. 08:56:33. Moment uderzenia holownika „Virtus” w burtę statku „Bomar Victory”.

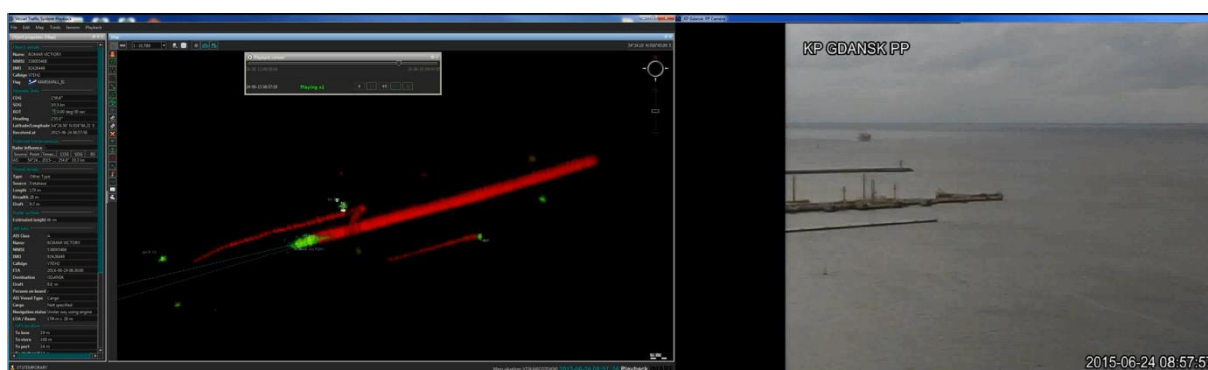
Po odbiciu się od burty statku holownik utracił prędkość, a następnie ruszył za statkiem (załącznik nr 2b). Przed dojściem do pary pław „P13”-„P14” statek rozpoczął redukcję prędkości. Po zbliżeniu się holownika do rufy statku z holownika podano na statek hol.

Sytuacja z godz. 08:57:57. Holownik „Virtus” podążający w śladzie torowym statku „Bomar Victory”.
