DATA: 11 sierpnia 2026 REF.: FSCA/FSN: APM-26-06129

**PILNE: KOMUNIKAT DOTYCZĄCY BEZPIECZEŃSTWA**  
**STOSOWANIA PRODUKTU (FSN)**  
**Kabel oksymetru ForeSight**

| Nazwa produktu | Kod produktu (REF) | Numer partii / Numer seryjny | UDI-DI |
|---|---|---|---|
| <a href="#">Kabel oksymetru ForeSight</a> | <a href="#">HEMFSM10</a> | <a href="#">Wszystkie numery seryjne wyprodukowane od 1 czerwca 2021 do 30 czerwca 2026</a> | <a href="#">00690103210927</a> |

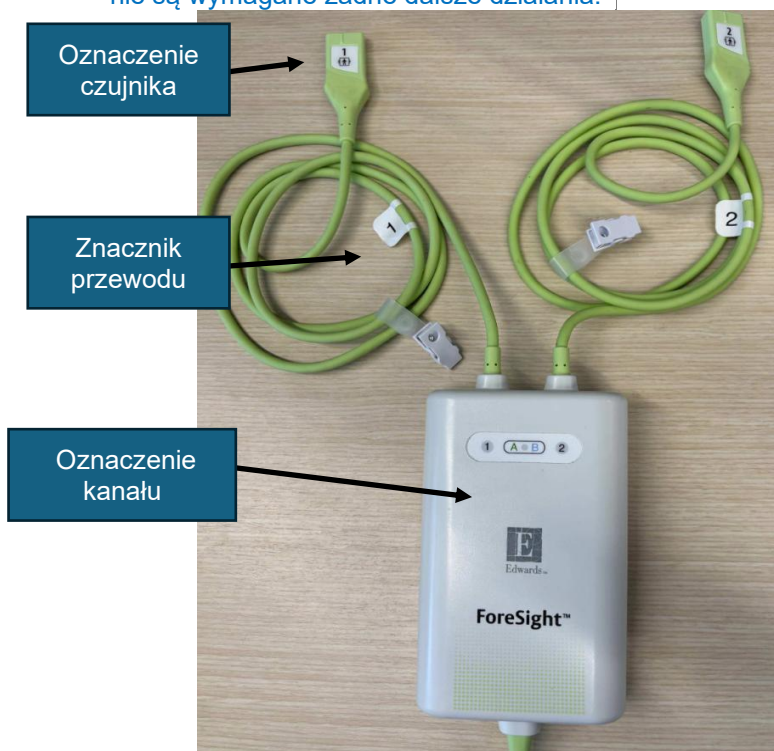
Na podstawie informacji zwrotnych otrzymanych od klientów firma BD zidentyfikowała, że podczas procesu produkcyjnego oznaczenia identyfikacyjne kanału (A1/B2) mogły być nieobecne lub nieprawidłowo umieszczone na urządzeniu. Istnieje możliwość, że etykiety na zielonych kablach mogły zostać zamienione, z kanałem 1 oznaczonym jako kanał 2, a kanał 2 jako kanał 1 [CS4.1][KL4.2]. To prowadzi do niezgodności między lewą i prawą wartością wyświetlaną na monitorze oraz tym, co wskazują etykiety na kablach.

1. Sprawdź obecność oznaczenia czujnika, znacznika przewodu oraz oznaczenia kanału na urządzeniu.
2. Zweryfikuj, czy oznaczenie czujnika oraz znacznik przewodu odpowiadają właściwemu oznaczeniu kanału (A1 po lewej stronie / B2 po prawej stronie) znajdującemu się na obudowie urządzenia. Prawidłowe rozmieszczenie oznaczeń przedstawiono na poniższym zdjęciu.

3. Jeżeli którekolwiek z oznaczeń jest nieobecne lub oznaczenie czujnika i/lub znacznik przewodu nie odpowiadają oznaczeniu kanału na obudowie urządzenia, należy poddać urządzenie kwarantannie oraz przesłać wypełniony formularz odpowiedzi do BD na adres [BDFieldActions@bd.com](mailto:BDFieldActions@bd.com), aby przedstawiciel BD Technical Services mógł skontaktować się z Państwem.
4. Jeżeli oznaczenie czujnika oraz znacznik przewodu są zgodne z odpowiednim oznaczeniem kanału, jak pokazano na poniższym zdjęciu, nie są wymagane żadne dalsze działania.

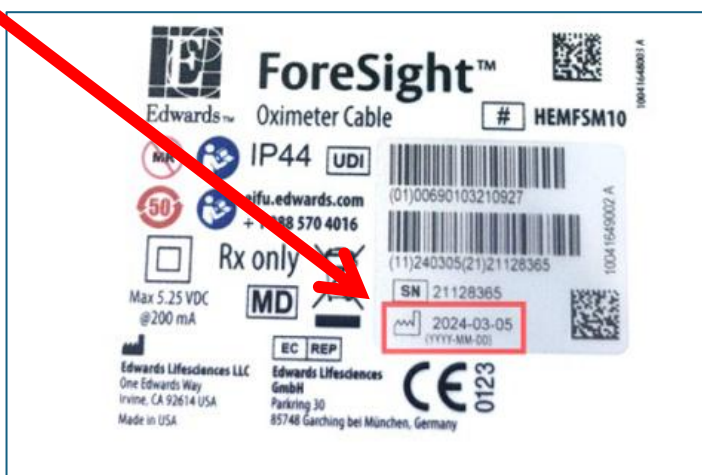
## Załącznik 1 – Identyfikacja daty produkcji

[Ten problem może dotyczyć niektórych urządzeń wyprodukowanych między 1 czerwca 2021 a 30 czerwca 2026. Patrz Poniższy obrazek określający lokalizację daty produkcji.]
