PAŃSTWOWA KOMISJA BADANIA
WYPADKÓW MORSKICH

RAPORT UPROSZCZONY

Viking III

Wejście na mieliznę 03 sierpnia 2020 r.

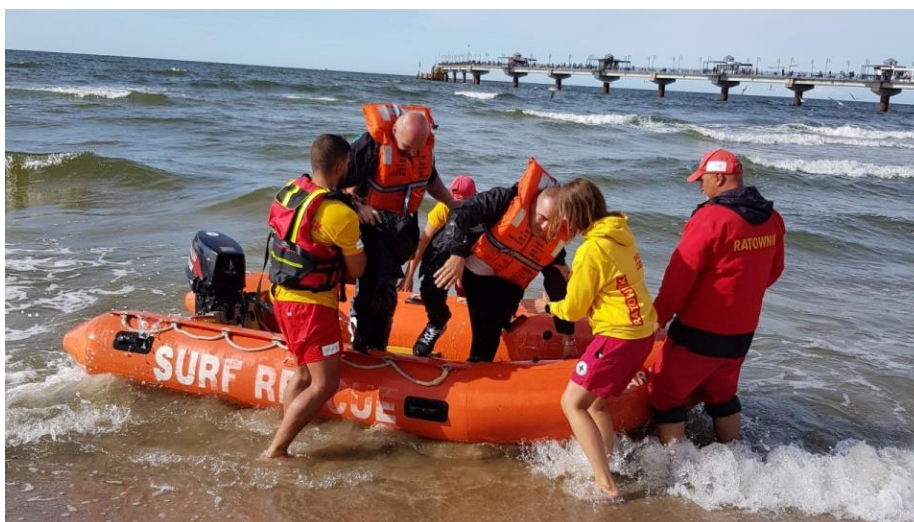
Zdjęcie 2 Akcja ratunkowa WOPR Międzyzdroje. Źródło:
<https://www.facebook.com/woprmiędzyzdroje/photos>

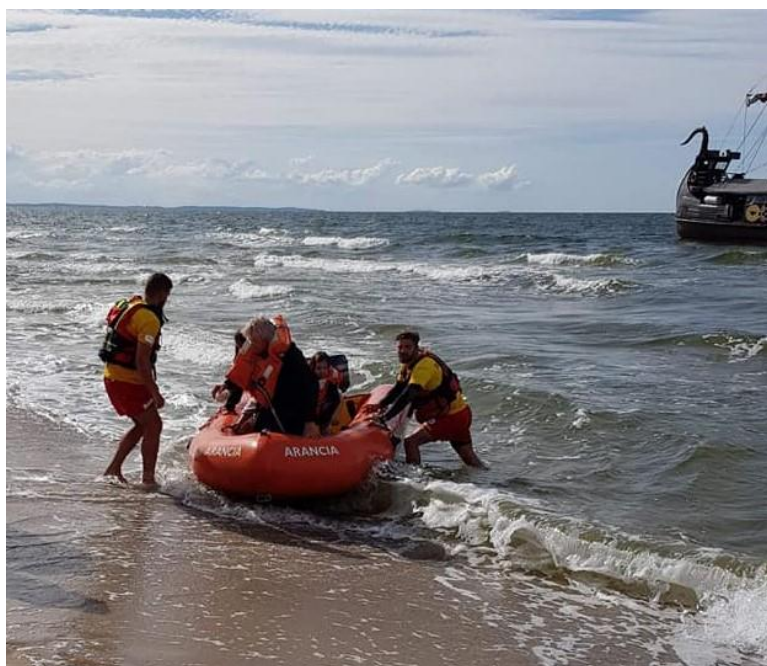
Zdjęcie 3 Akcja ratunkowa WOPR Międzyzdroje. Źródło: <https://www.facebook.com/woprmiędzyzdroje/photos>

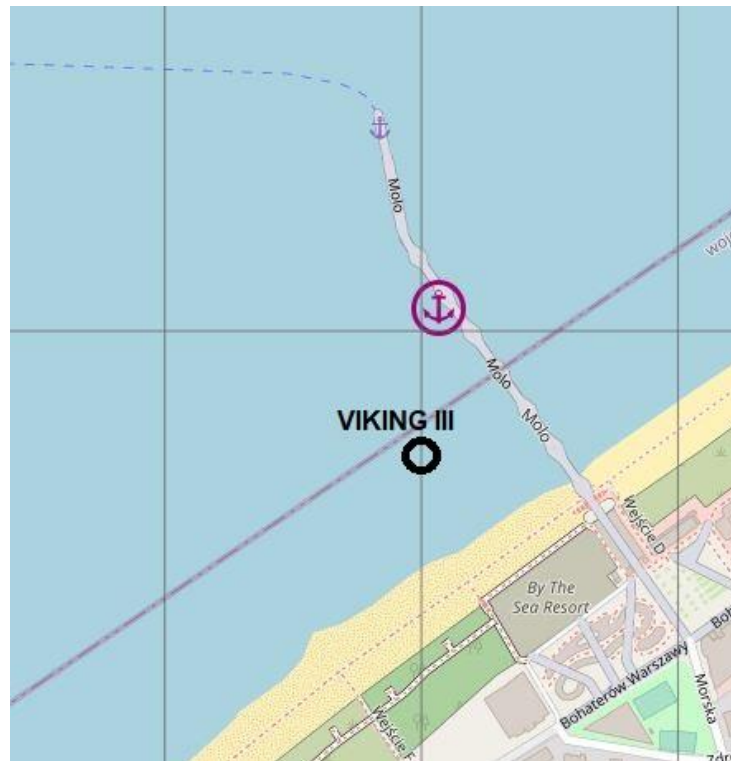
Rysunek 1 Viking III na mieliźnie. Źródło: opracowanie własne na podstawie OpenSeaMap.

Po przeprowadzonej analizie materiału zgromadzonego podczas badania poważnego wypadku statku pasażerskiego Viking III Komisja uznała, że przyczyną wejścia jednostki na mieliznę było zbyt bliskie podejście jednostką w kierunku plaży.

W dniu zaistnienia wypadku przedstawiciel armatora przebywając na molo w Międzydrojach i obserwując jednostkę, zwrócił uwagę, że jednostka podchodzi za blisko plaży a w śladzie torowym jednostki widoczny jest piasek i wodorosty. Informacja taka została też przekazana wcześniej przez starszego marynarza do kapitana. Wykonując kolejny rejs, ten który zakończył się wejściem na mieliznę, kapitan zignorował przekazane mu uwagi i po raz kolejny manewrował statkiem blisko plaży. Członkowie załogi alarmowali kapitana, że po raz kolejny w śladzie torowym jest piasek. Dodatkowo północno - zachodni wiatr działał siłą dopychającą w kierunku płytszej wody.

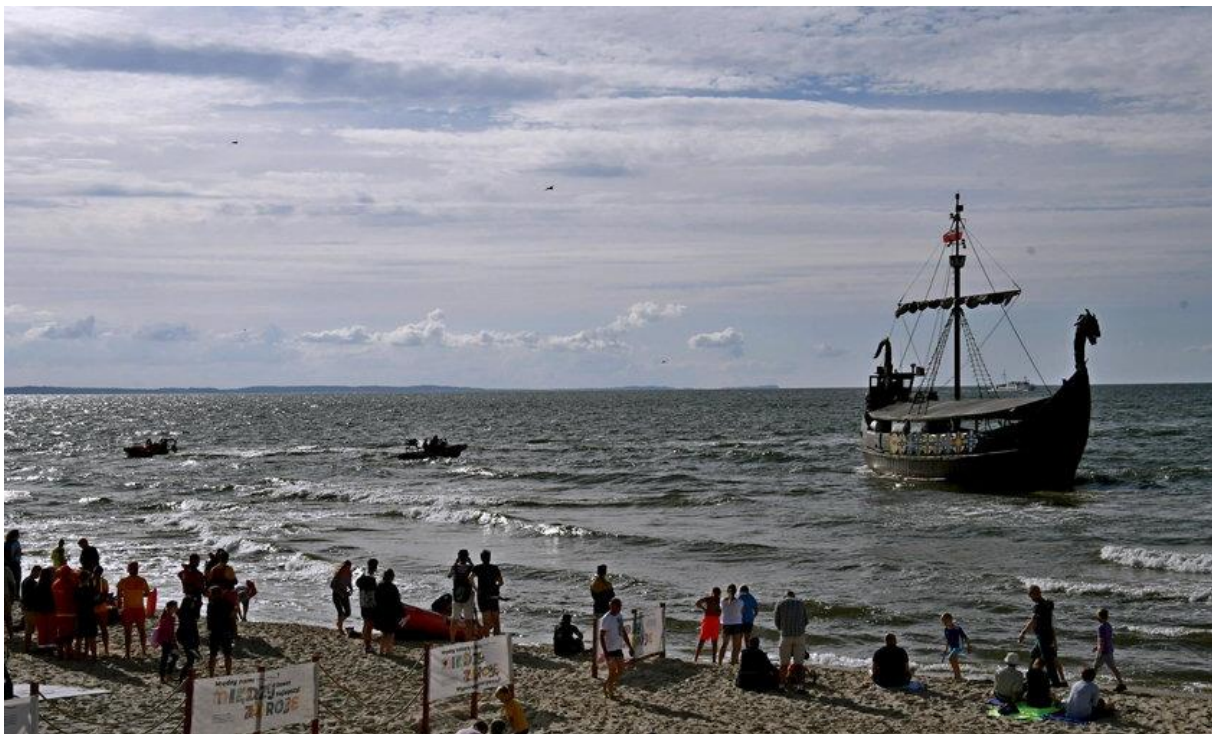
Zdjęcie 4 Viking III na mieliźnie. Źródło: www.iswinoujscie.pl

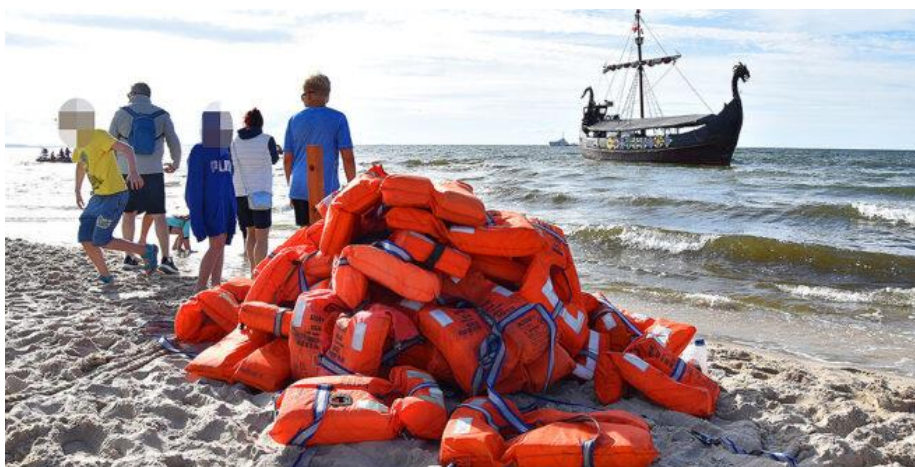
Na statku były pasy ratunkowe dla wszystkich dorosłych pasażerów jak również dla dzieci. Zostały one założone przez wszystkich pasażerów na polecenie członków załogi.

Zdjęcie 5 Pasy ratunkowe statku Viking III.

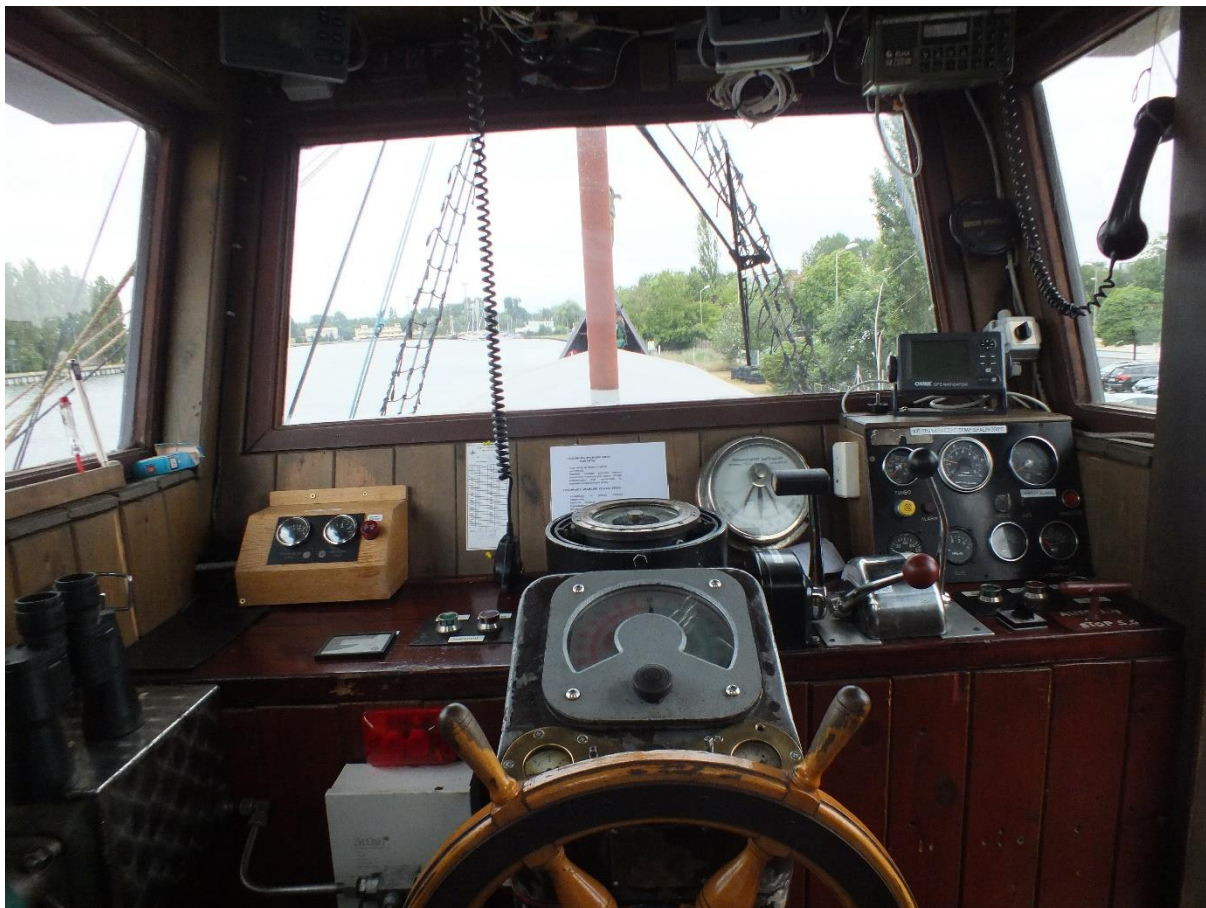
Statek wyposażony jest w odbiornik GPS, echosondę, radiotelefon VHF, oraz radar.

Zdjęcie 6 Mostek nawigacyjny statku Viking III. Źródło własne PKBWM.
