## EKSPERTYZA TECHNICZNA

| <b>Zamierzenie budowlane:</b> | Konstrukcja dachu i poddasza w budynku Prokuratury Rejonowej w Jarocinie | |
| <b>Adres budowy:</b> | 63-200 Jarocin, al. Niepodległości 19, dz. nr 300 | |
| <b>Nazwa inwestora:</b> | Prokuratura Okręgowa w Ostrowie Wielkopolskim | |

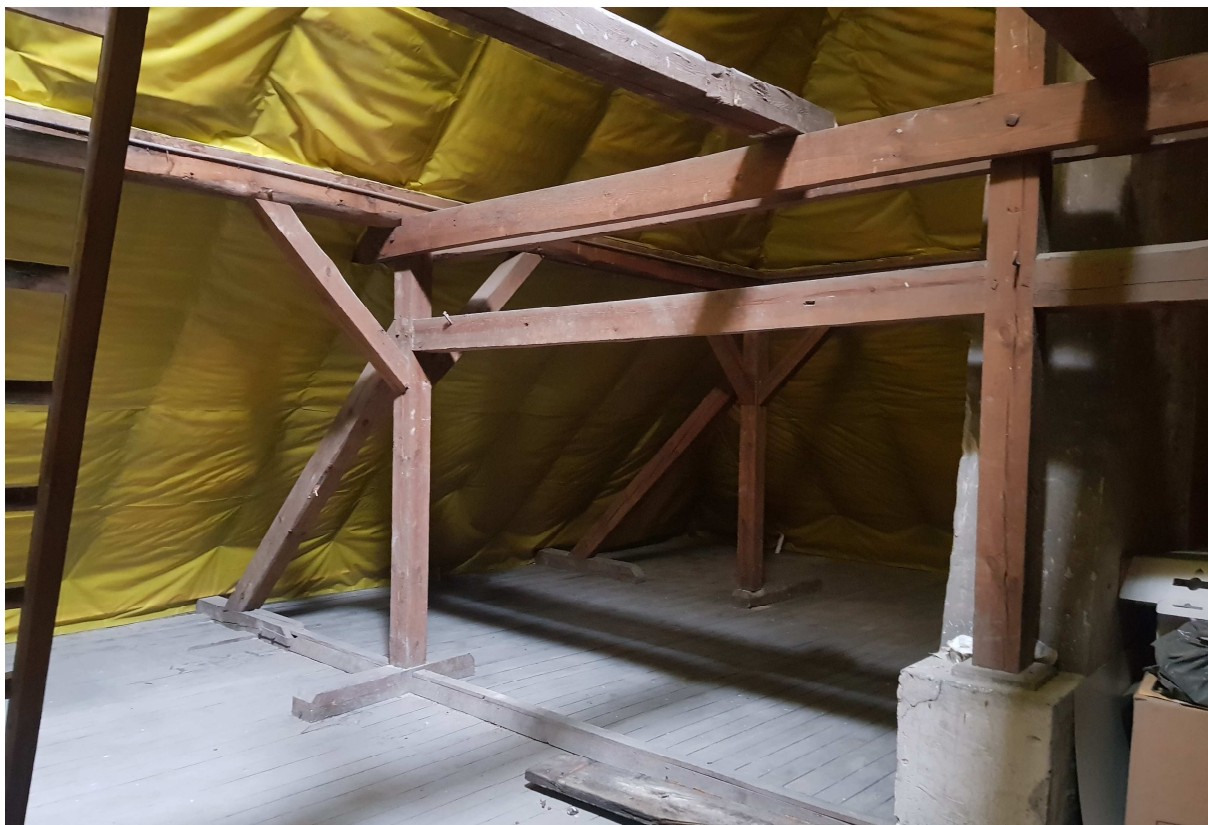
*Zdjęcie numer 1 – widok układ konstrukcji dachu oraz strop drewniany zamknięty deskowaniem*

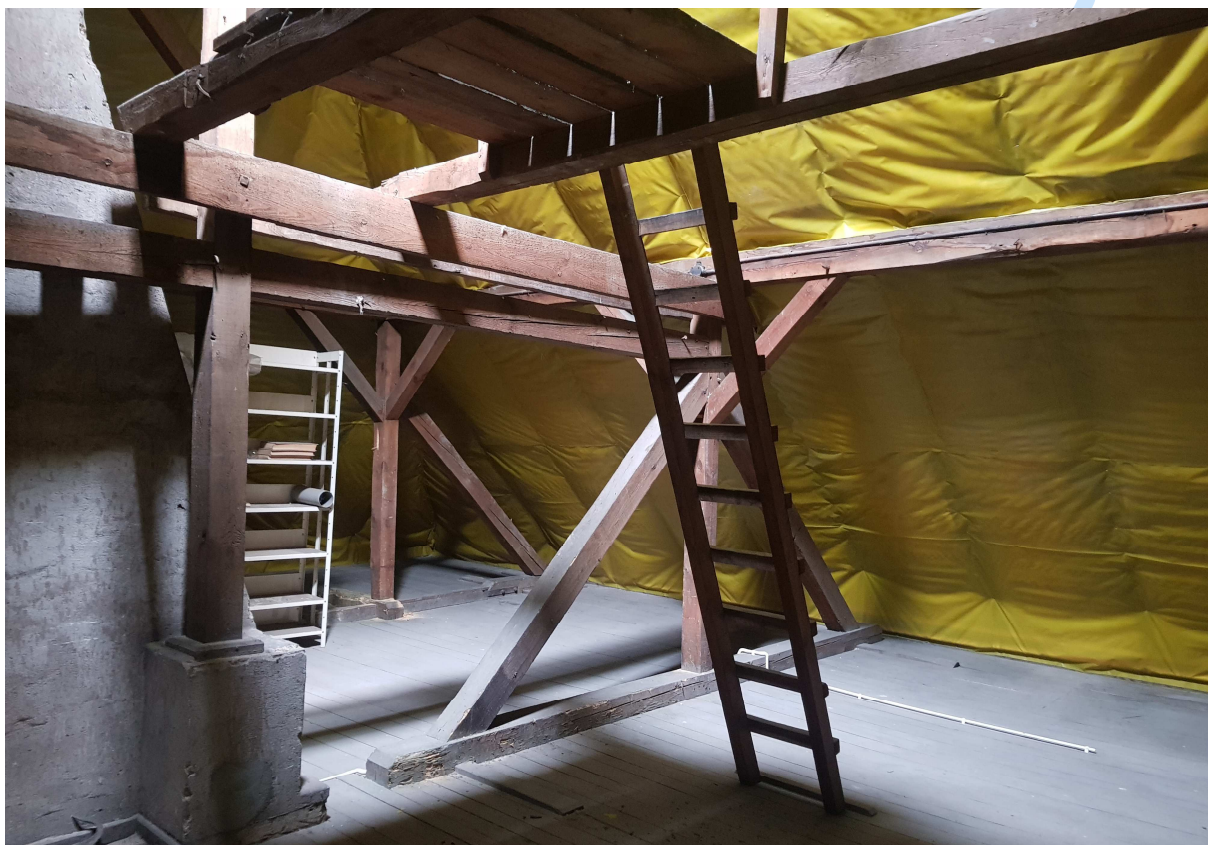
Dodatkowo ustalono znaczną korozję słupów oraz podwalin, część z nich kwalifikuje się do wymiany.

*Zdjęcie numer 2 – widok komunikację prowadzącą do wylazu, korozja biologiczna belki podwalinowej*

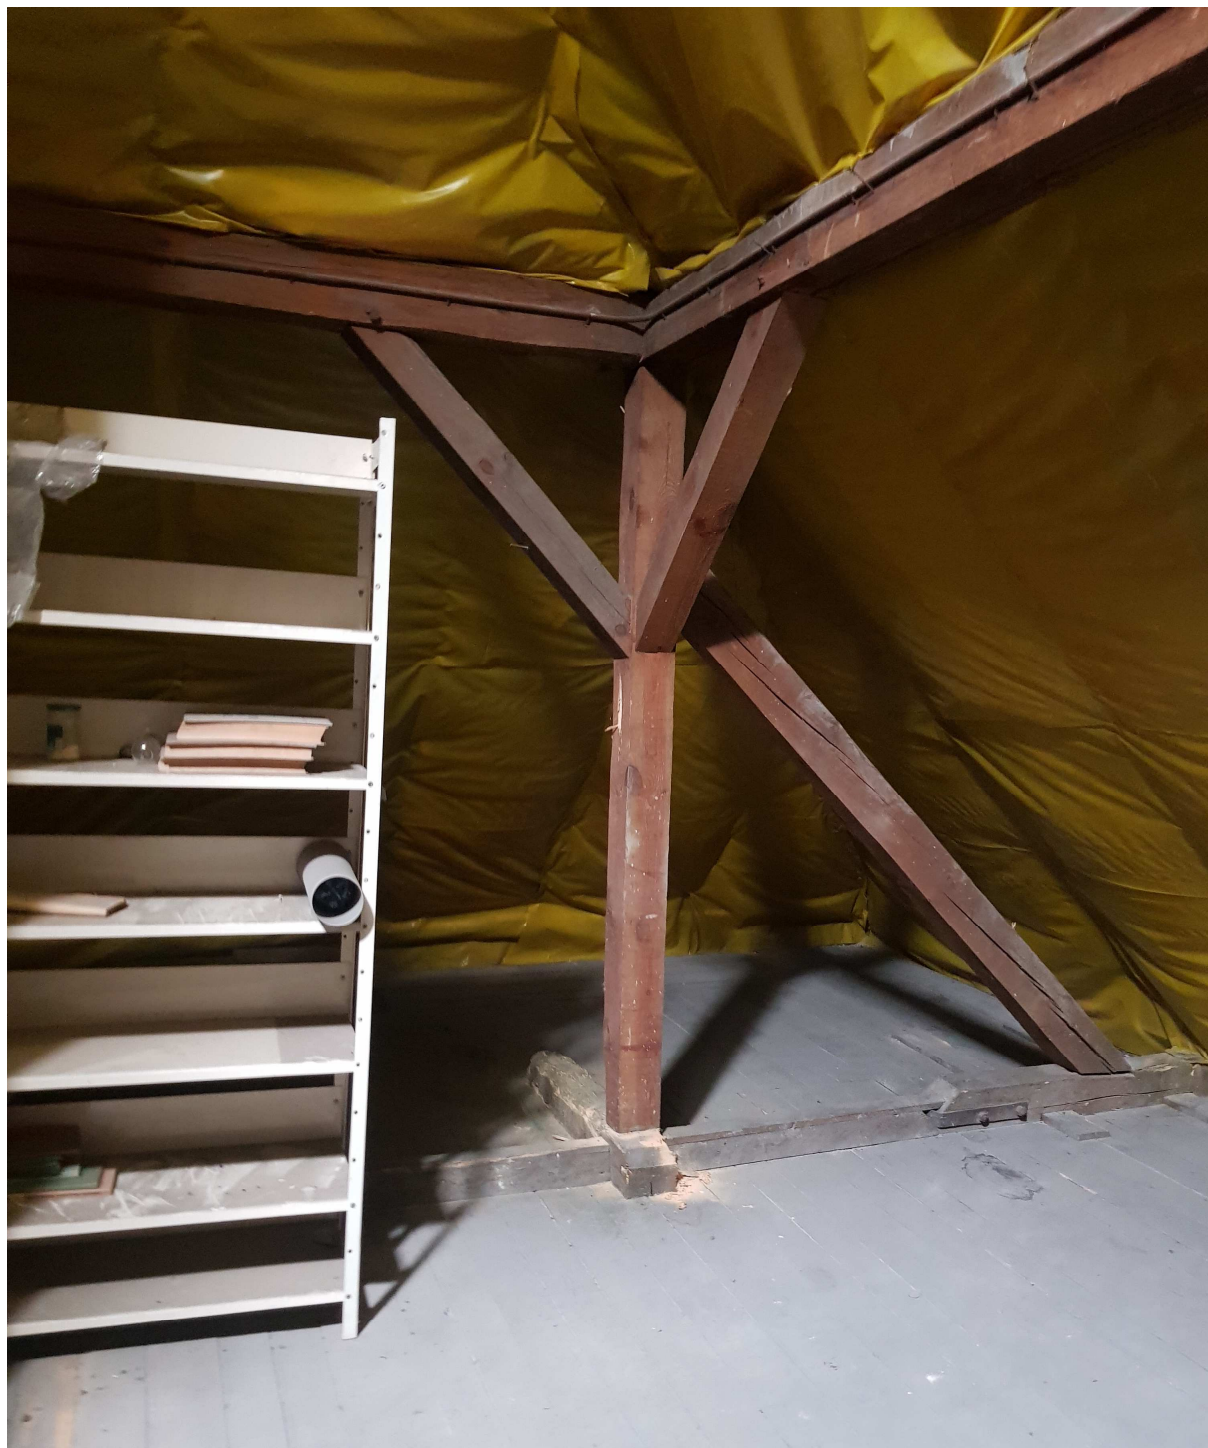
Podczas oględzin konstrukcji stwierdzono pęknięcia podłużne wzdłuż włókien niektórych elementów, co może być skutkiem skurczu drewna od wpływu temperatury.

*Zdjęcie numer 3 – widok na skorodowaną belkę podwalinową, widoczne spękania podłużne belki skośnej (zastrzał)*

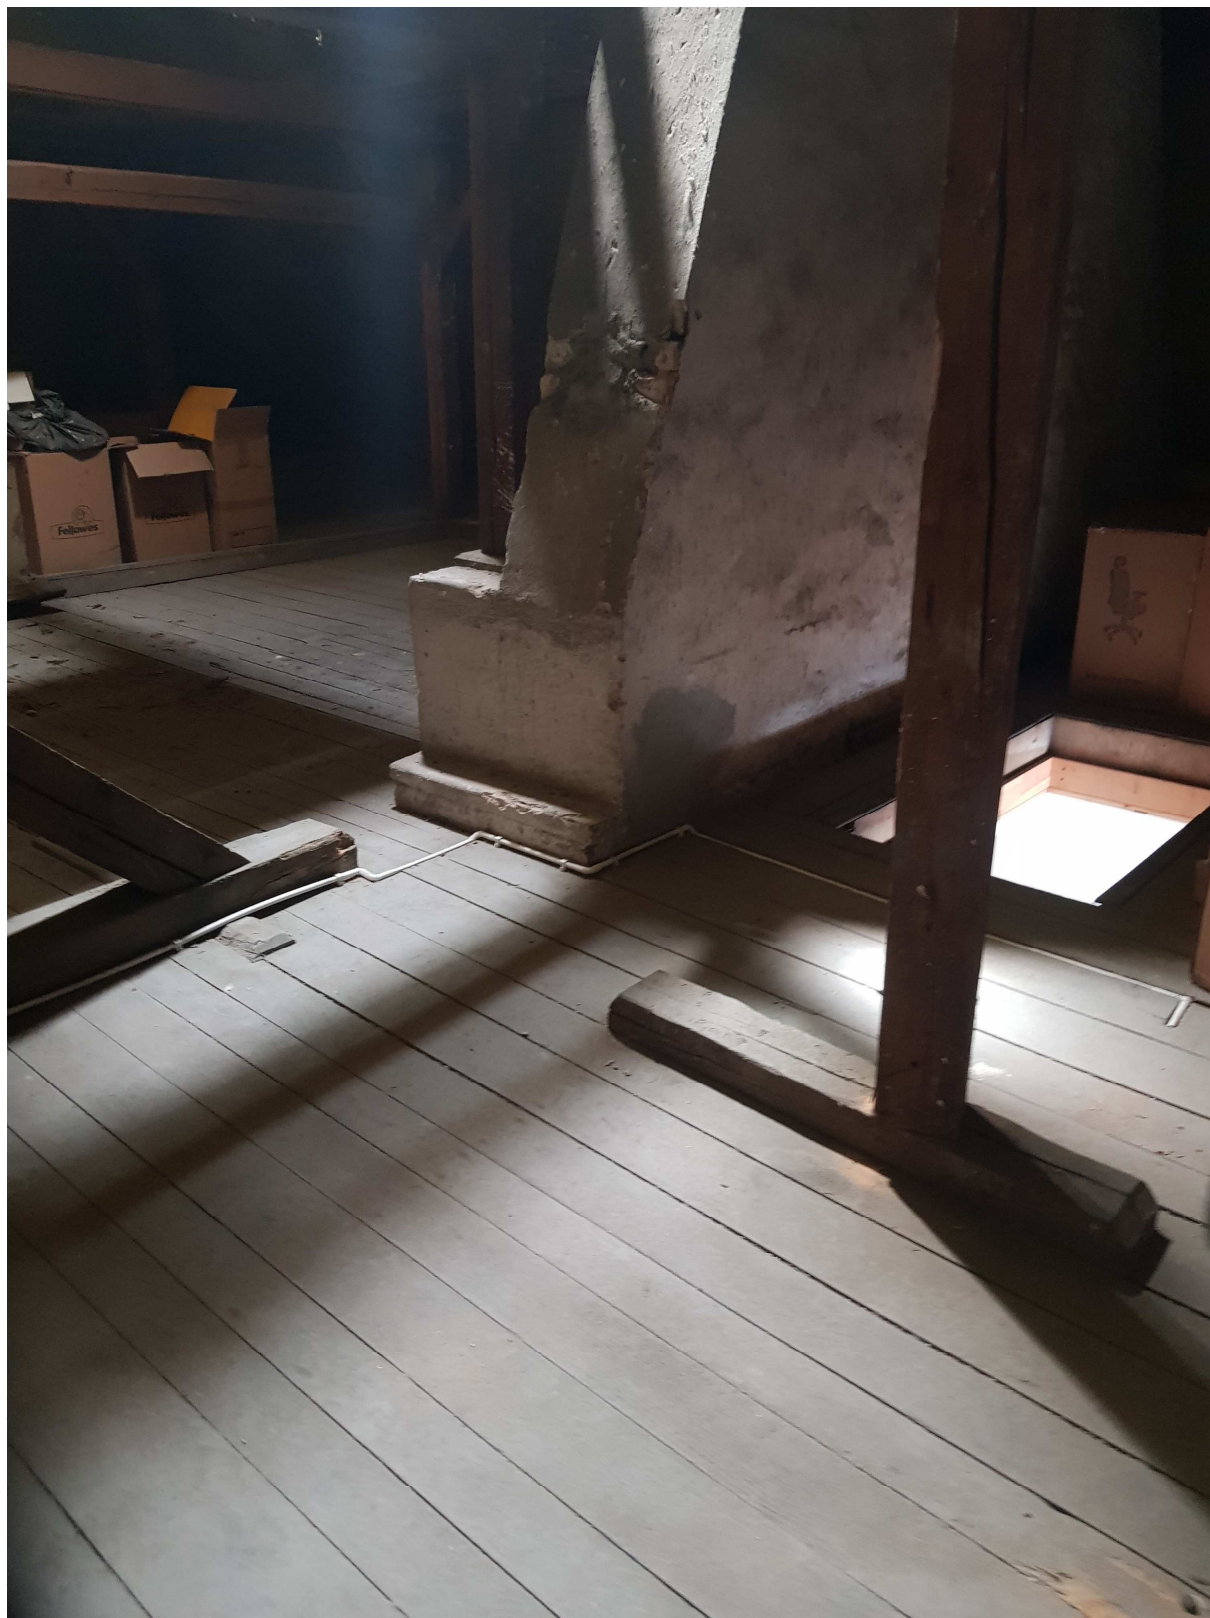
*Zdjęcie numer 4 – widok na skorodowaną podwalinę oraz widoczne spękania podłużne słupa*

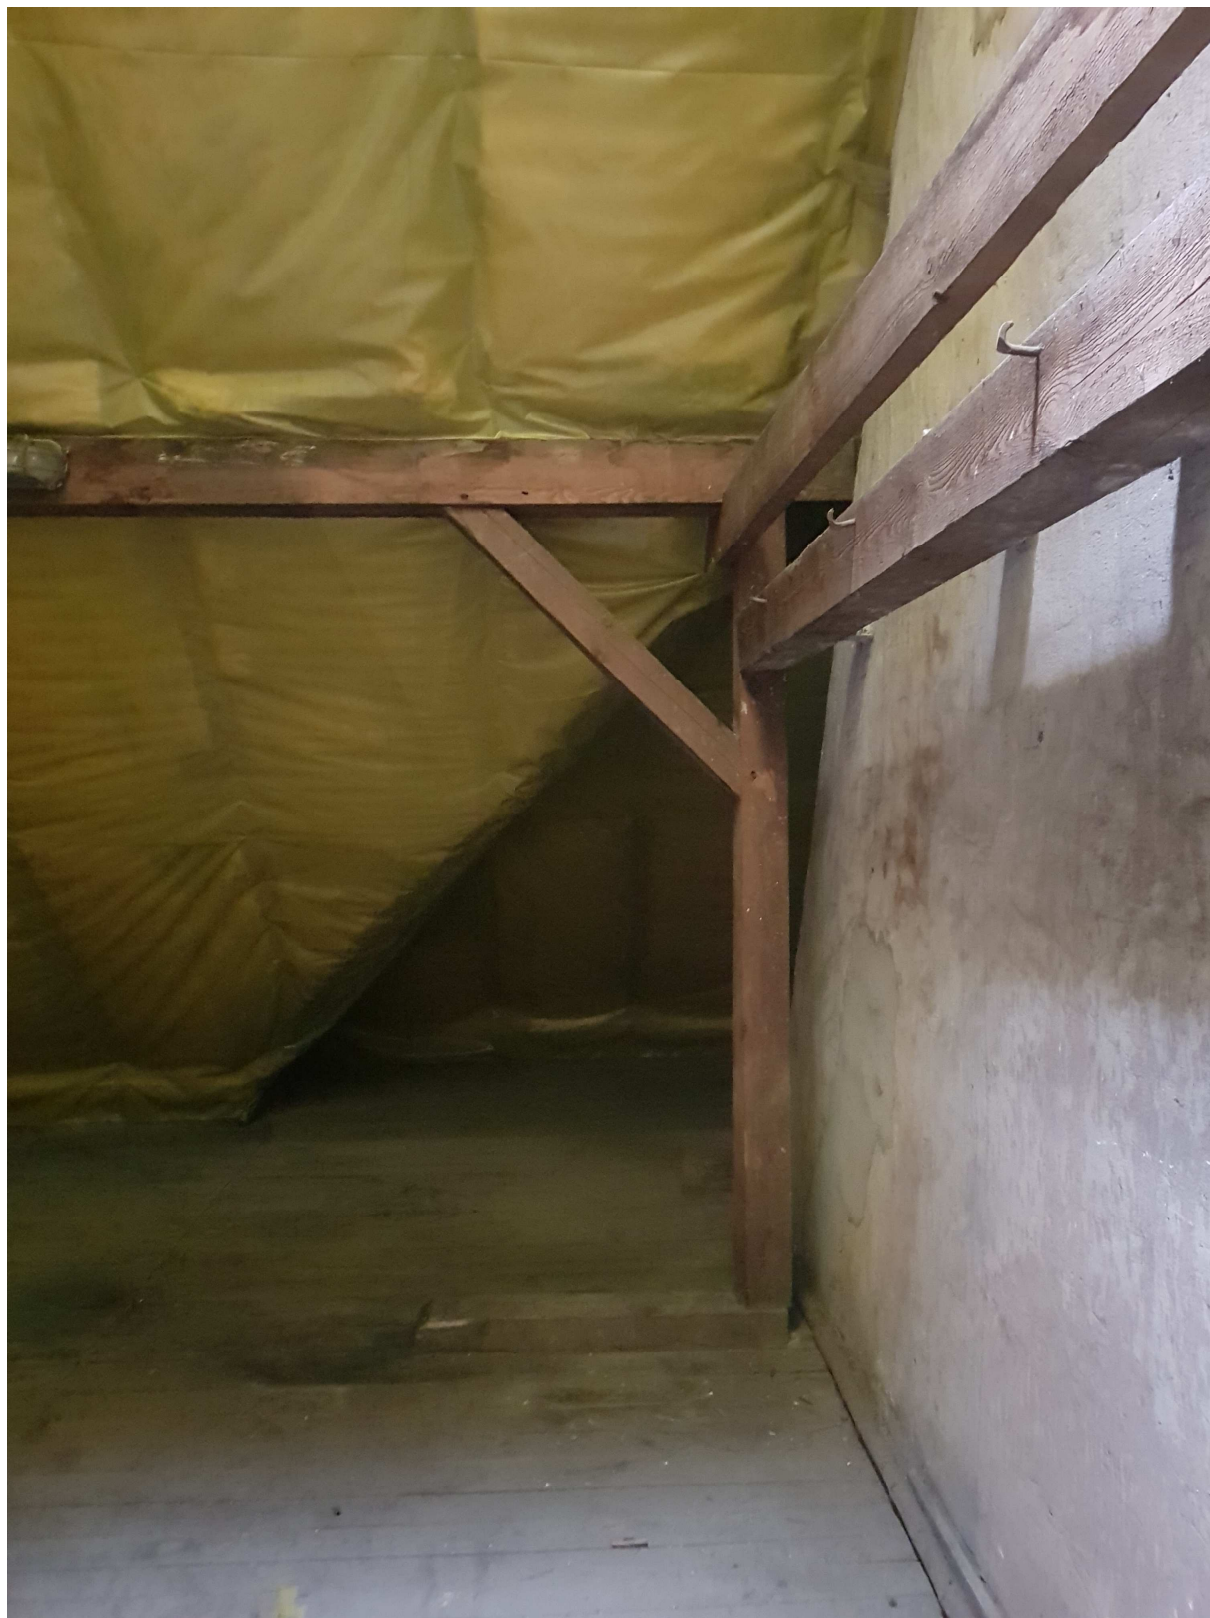
W trakcie wizji lokalnej ustalono również miejsce nieszczelności w połączeniu dachu w obrębie okna dachowego. Wstępne oględziny zakończyły się ustaleniem niepoprawnie wykonanego opierzenia wokół okna dachowego. Zaciekanie ma charakter cykliczny i trwały, co może w sposób bezpośredni spowodować miejscowe obniżenie wytrzymałości konstrukcji.

*Zdjęcie numer 5 – widok na zawilgocenia elementów stropu spowodowane zaciekami, ściana komina również zawilgocona*

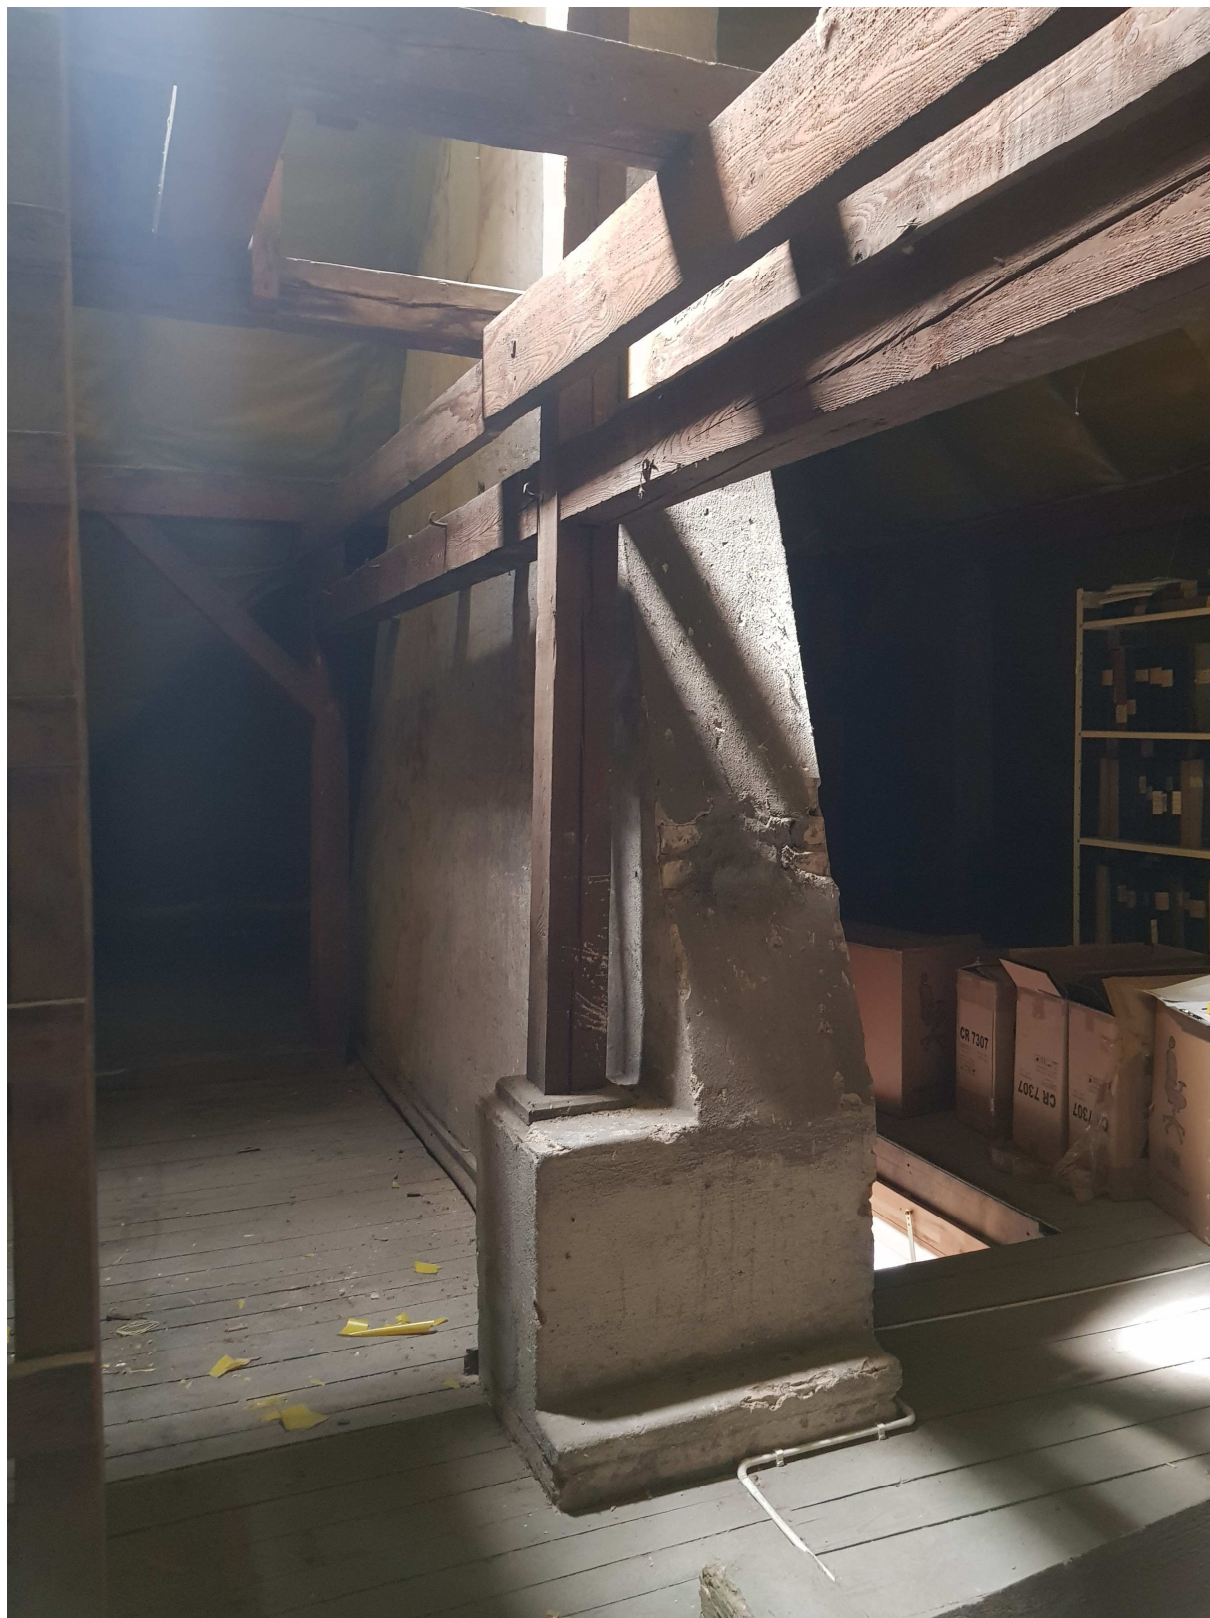
*Zdjęcie numer 6 – widok na konstrukcję nośną dachu (oparcie na murze)*

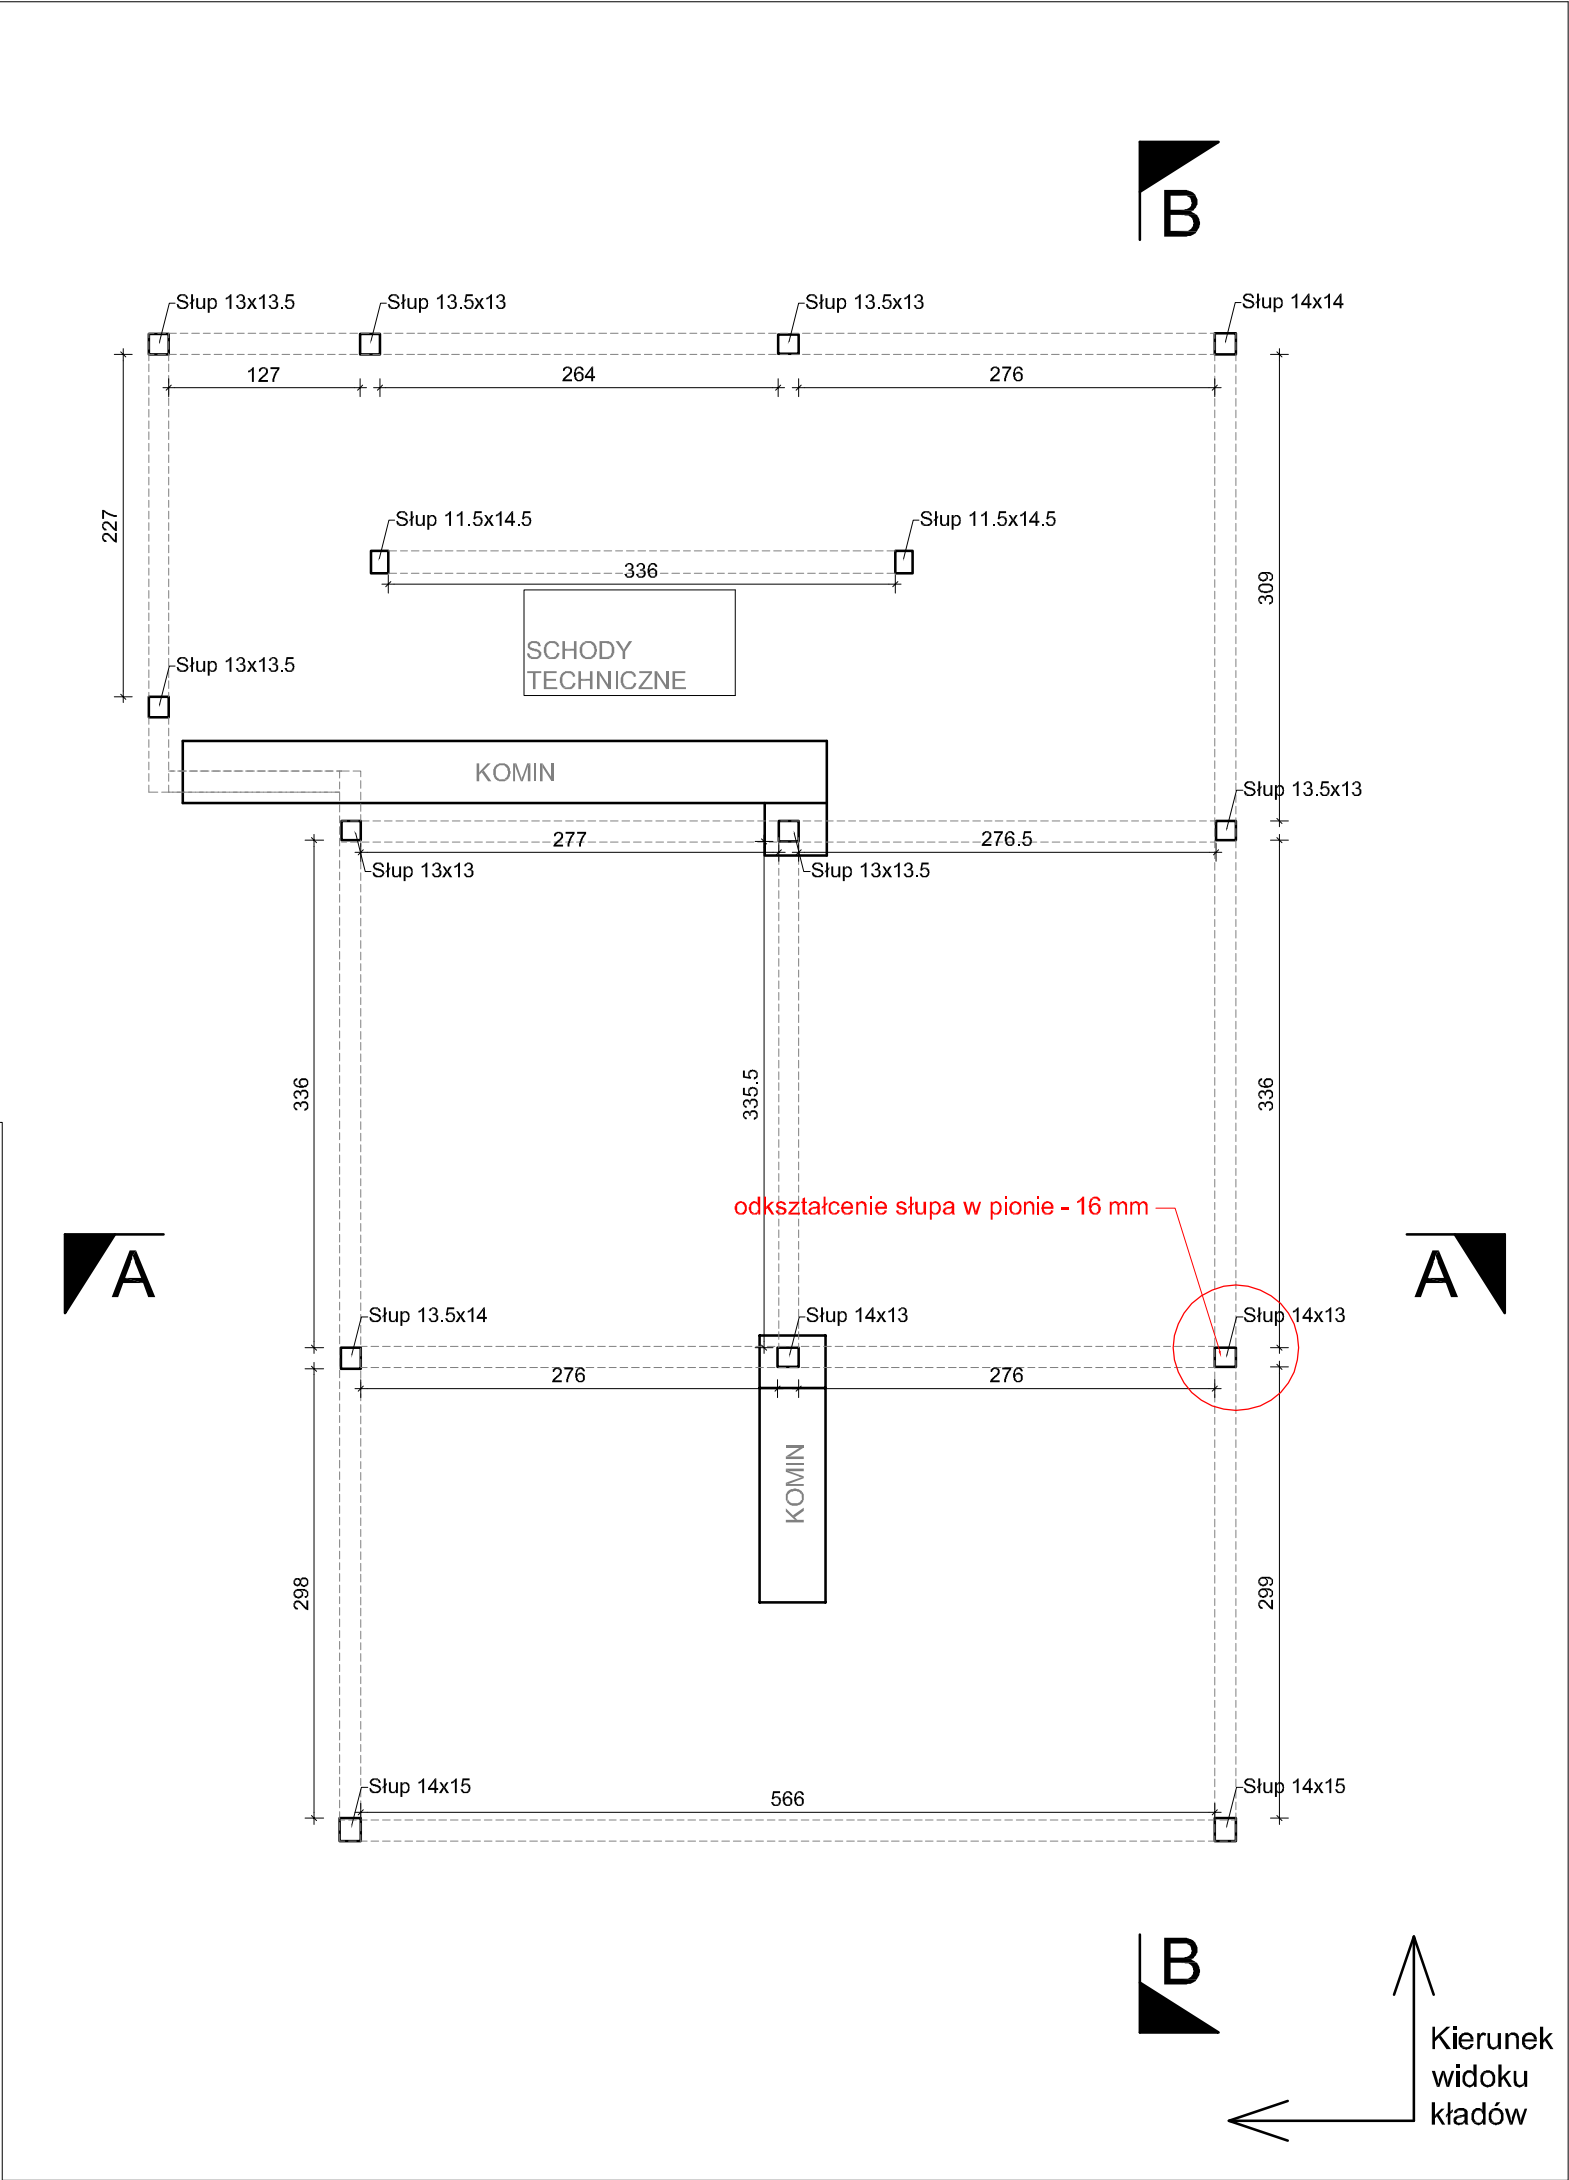
| Numer rysunku | K2 |

Zweryfikowano pionowość słupów -  
różnice 2 ÷ 4 mm

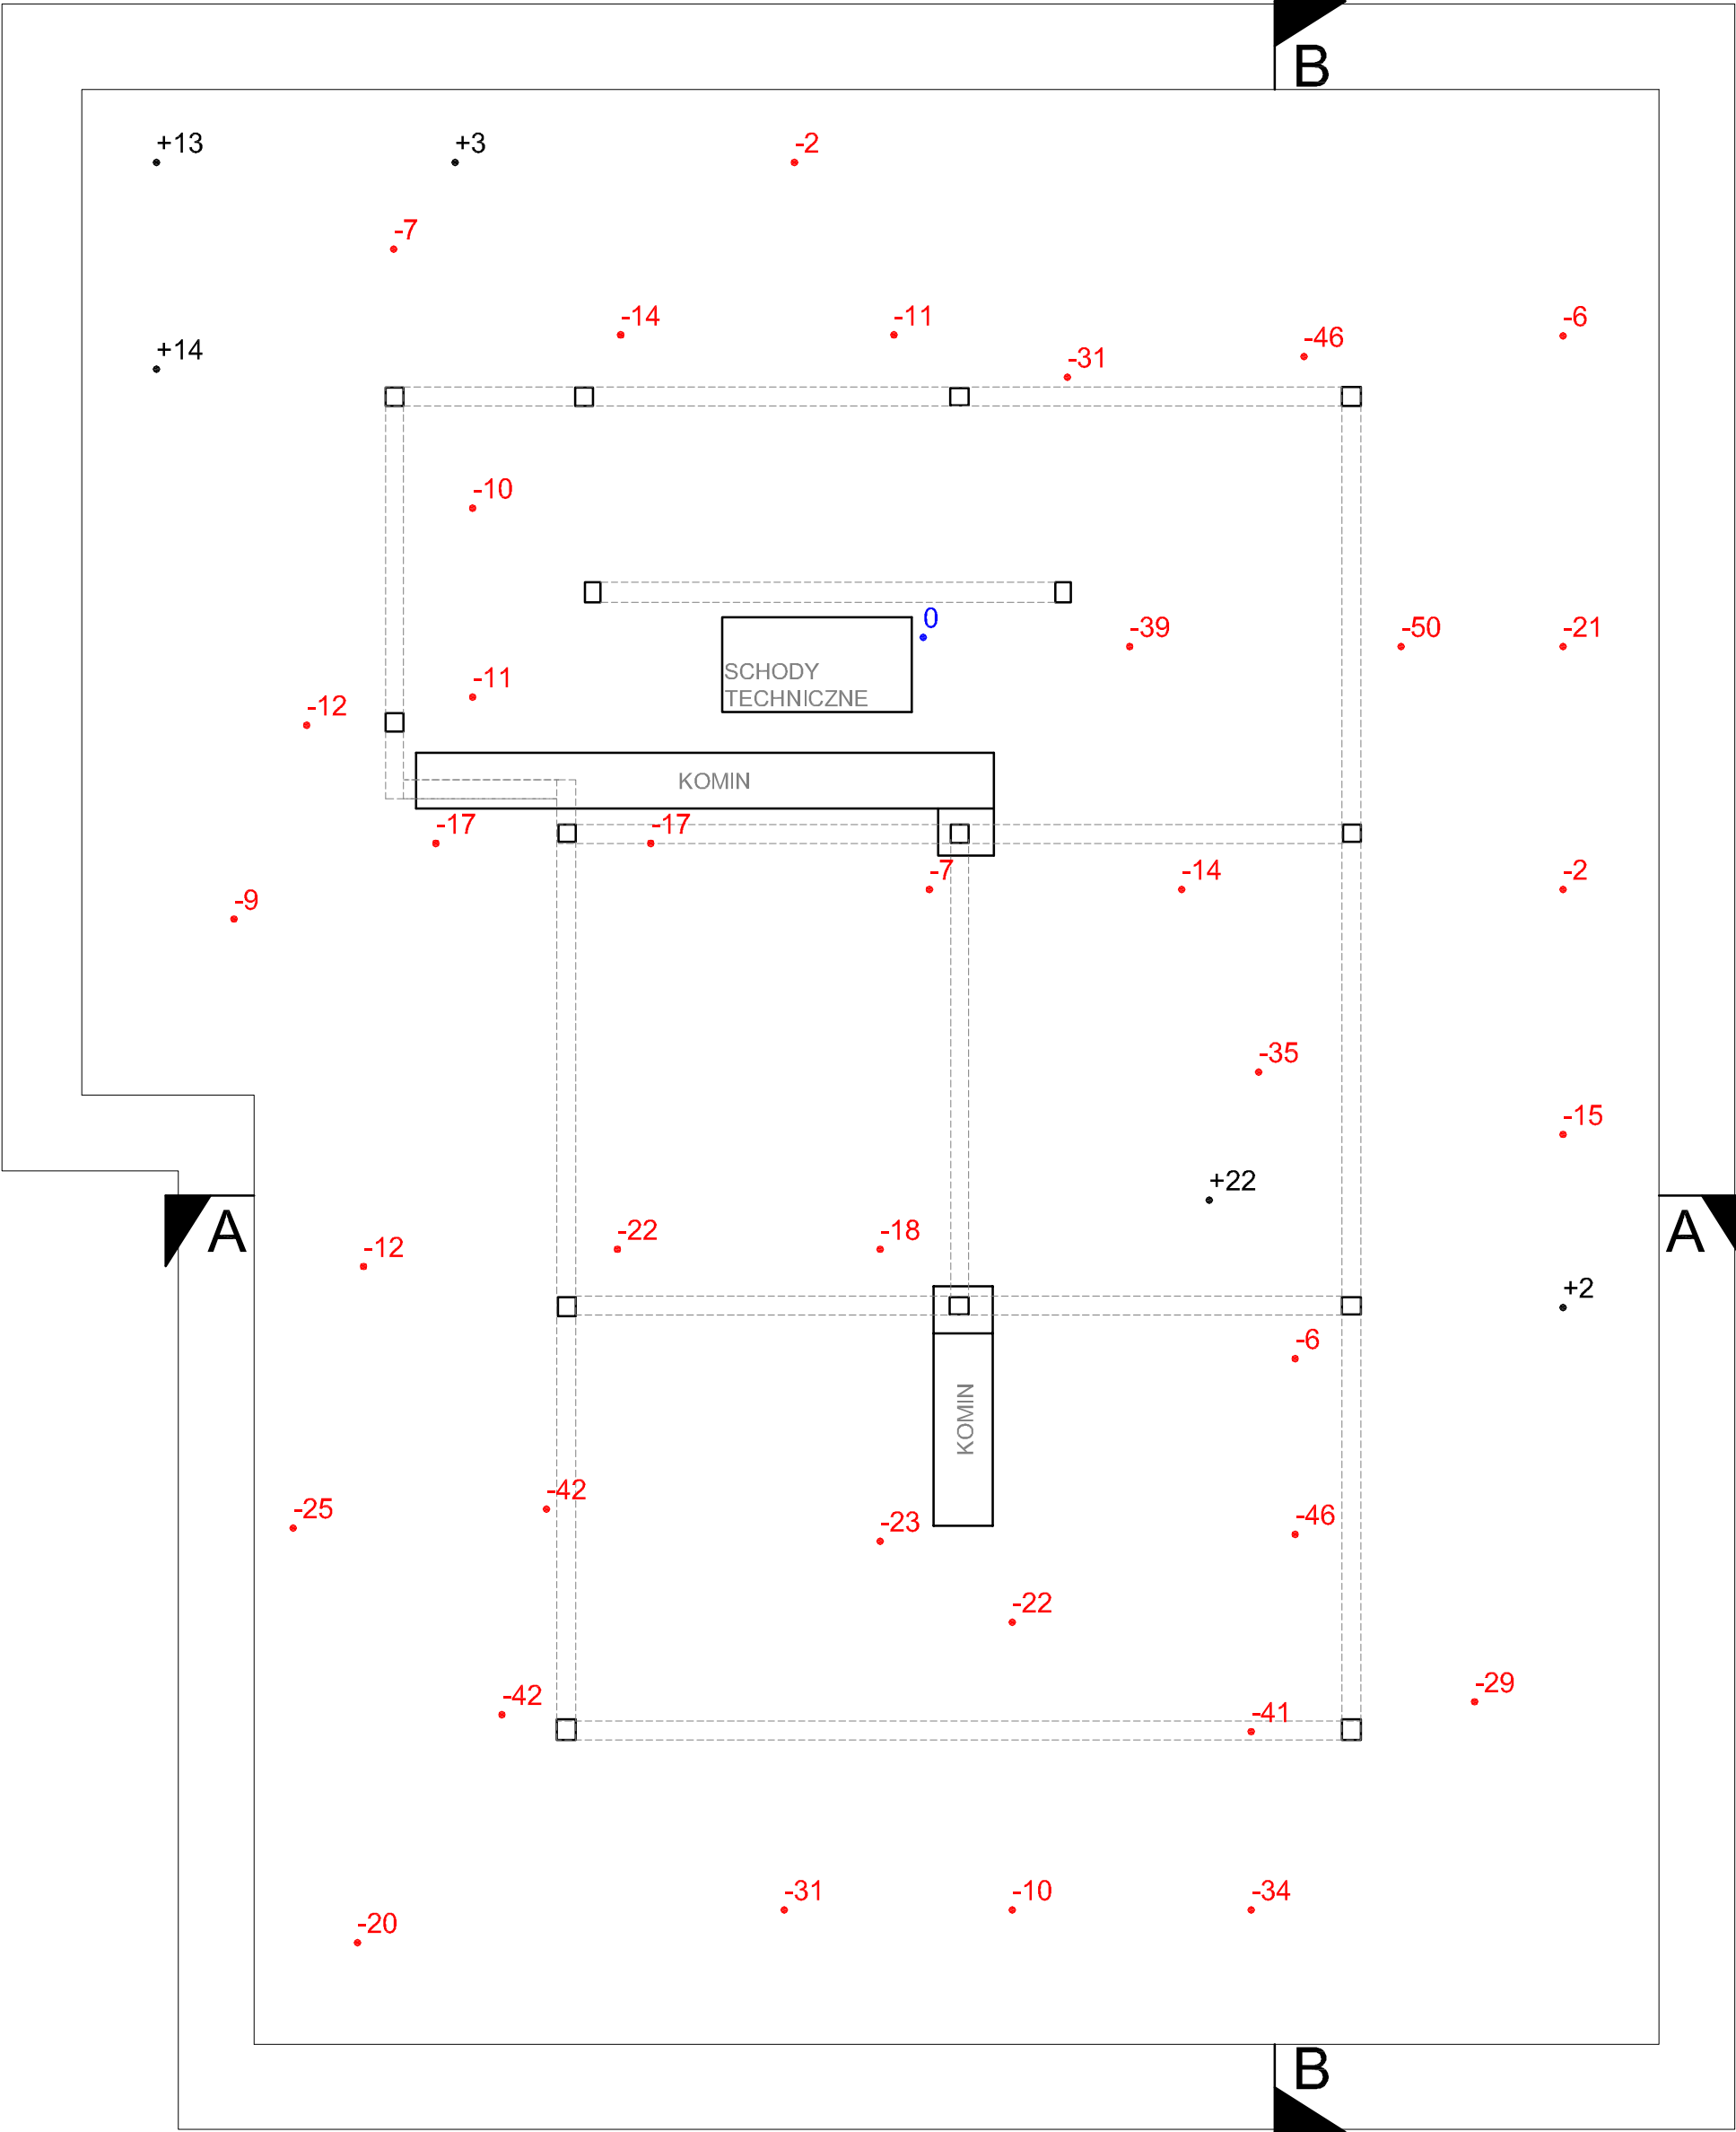
| Numer rysunku | K3 |

Wartość granicznego ugięcia według PN-B-03150:2000 wykonanego bez wygięcia wstępnego dla nietynkowanego elementu stropu wynosi  $l_d/250$ , gdzie  $l_d$  to rozpiętość przęsła belki w osiach podpór lub wysięg wspornika. Ustalono, że maksymalna rozpiętość belki stropowej  $l_d = 499$  cm. Maksymalne dopuszczalne ugięcie belki stropowej wynosi zatem:

$$U_{\text{net,fin}} = 4990/250 = 19,96 \text{ mm}$$

W trakcie wizji lokalnej, zgodnie z rysunkiem K3 Strop – ugięcia, ustalono, że ugięcia kształtują się w granicach + 22 mm do – 50 mm. Największe ugięcia stropu mają miejsce w obrębie lokalizacji podwalin i słupów. Należy zatem stwierdzić jednoznacznie, że w znacznym stopniu do ponadnormowych ugięć stropu przyczyniło się nadmierne obciążenie pochodzące z dachu. Dodatkowo wpływ mógł mieć nieprawidłowo zaprojektowany przekrój belki stropowej, zbyt małe obciążenia użytkowe, które na przestrzeni eksploatacji obiektu mogły ulegać znacznym wahaniom, brak prawidłowej konserwacji w okresie użytkowania obiektu oraz co równie istotne miejscowe zawilgocenia spowodowane nieszczelnościami pokrycia dachu.

Pomimo przekroczonych w sposób znaczny dopuszczalnych ugięć elementów nośnych konstrukcji, potwierdza się obecną zdolność do użytkowania obiektu użyteczności publicznej. Należy jednak podjąć bezzwłoczne działania, których skutkiem będzie kompleksowa wymiana konstrukcji dachu i stropu.

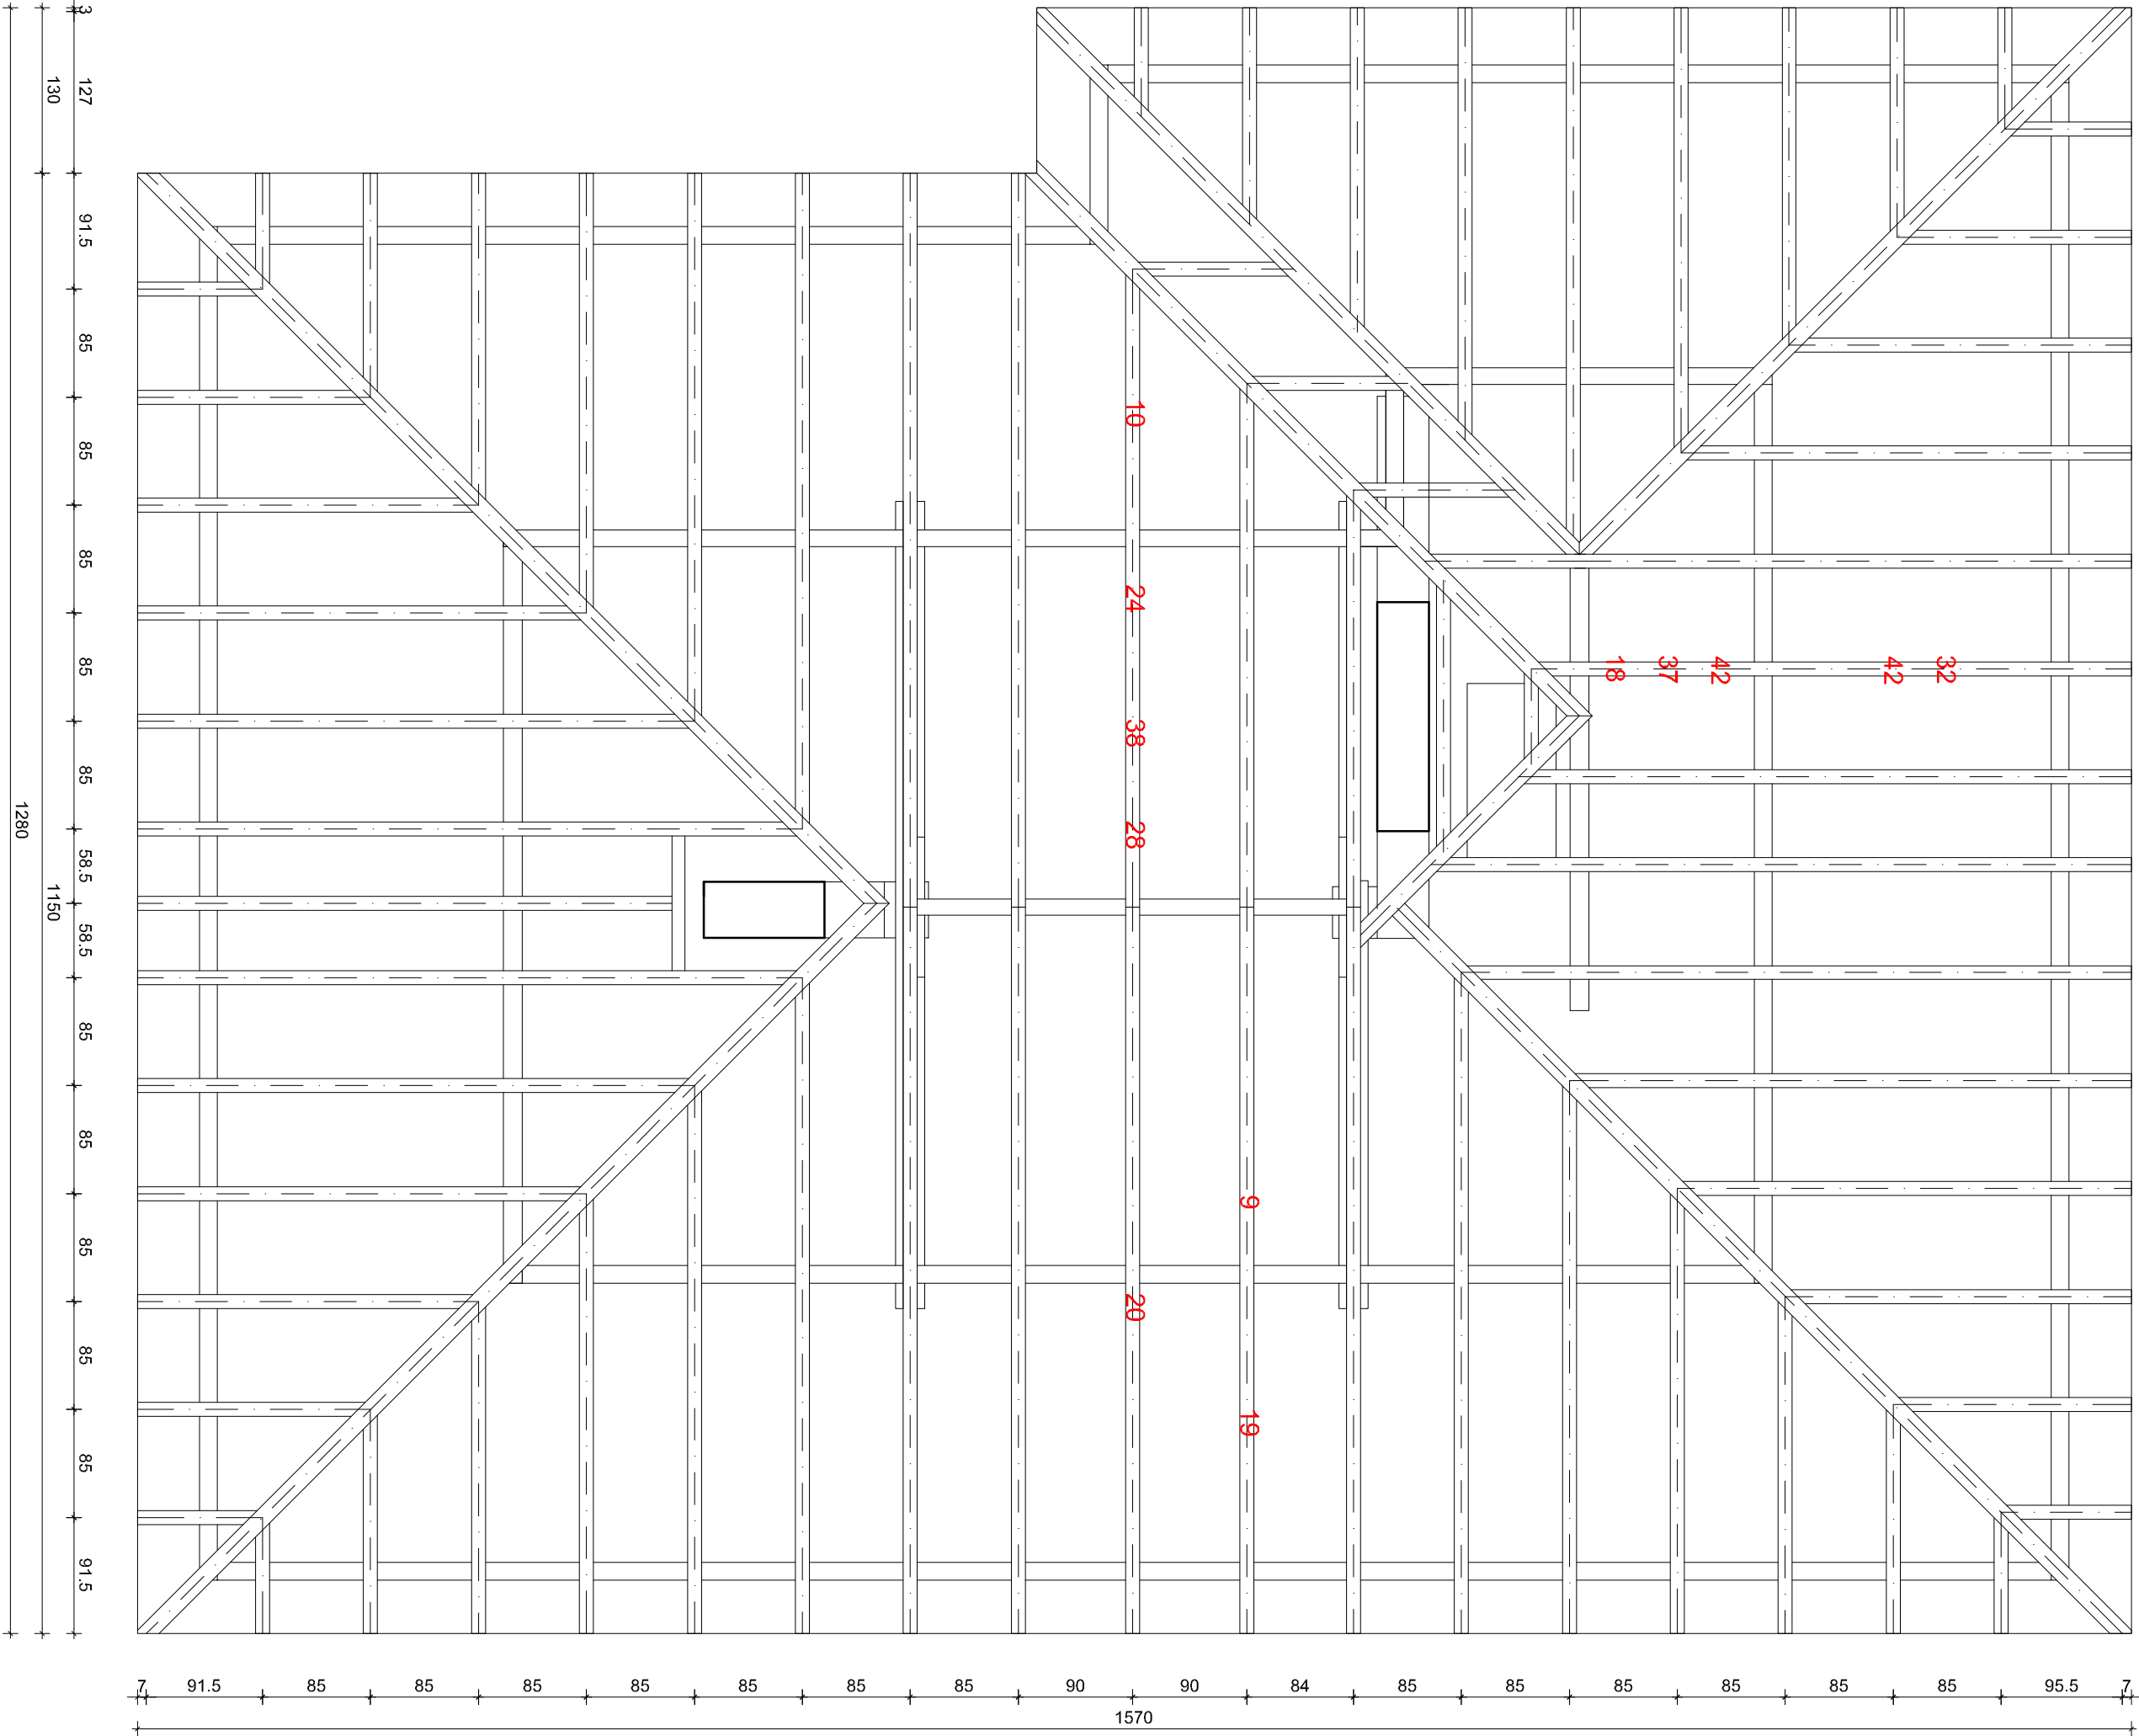
| Numer rysunku | K5 |

W trakcie wizji lokalnej przeprowadzono pomiary przekrojów poszczególnych elementów konstrukcji oraz pomierzono ugięcia krokwi w różnych przedziałach. Wyniki przedstawiono na rysunku K5 Krokwie – ugięcia.

W trakcie wizji lokalnej uzyskano wyniki ugięć na poziomie od 9 do 42 mm. W powyższych obliczeniach przeprowadzonych dla stanu obecnego, zwiększono dopuszczalne ugięcie ze względu na fakt, iż poddany analizie obiekt jest stary. Przy założonym poziomie obciążeń odzwierciedlającym stan obecny, ugięcie krokwi powinno wynosić maksymalnie do 10 mm, przy dopuszczalnym ugięciu rzędu 30,65 mm. Należy zauważyć również, że w związku z przeprowadzoną wymianą pokrycia dachowego nastąpiło odciążenie konstrukcji, ponieważ zdemontowano pokrycie z dachówki ceramicznej karpiówki i zamontowano blachodachówkę. Różnica w wielkości obciążeń jest zatem znaczna. Dodatkowo należy zaznaczyć, że pomiary przeprowadzono w okresie letnim, zatem bez uwzględnienia obciążenia zmiennego w postaci zalegającego śniegu. Jeśli wyężenie elementu konstrukcyjnego w obecnym momencie wynosi 99,4%, należy założyć, że konstrukcja nie została zaprojektowana poprawnie, ponieważ wynik powyższy odnosi się do konstrukcji uprzednio odciążonej. Nadmierne wyężenie elementów konstrukcyjnych mogło na przestrzeni lat doprowadzić do ponadnormowych ugięć elementów stropu drewnianego na który przekazywane są obciążenia z dachu.
