**PAŃSTWOWA KOMISJA BADANIA WYPADKÓW KOLEJOWYCH**  
**Ministerstwo Spraw Wewnętrznych i Administracji**

**RAPORT Nr PKBWK 06/2025**

**z postępowania w sprawie wypadku kolejowego  
zaistniałego 03 listopada 2024 r. o godz. 16:30 na szlaku Spychowo - Pisz,  
w torze nr 1, przejazd kolejowy kategorii D w km 76,274  
linii kolejowej nr 219 Olsztyn Główny – Elk  
obszar zarządcy infrastruktury kolejowej PKP PLK S.A.  
Zakład Linii Kolejowych w Olsztynie**

**WARSZAWA, dnia 30.10.2025 r.**

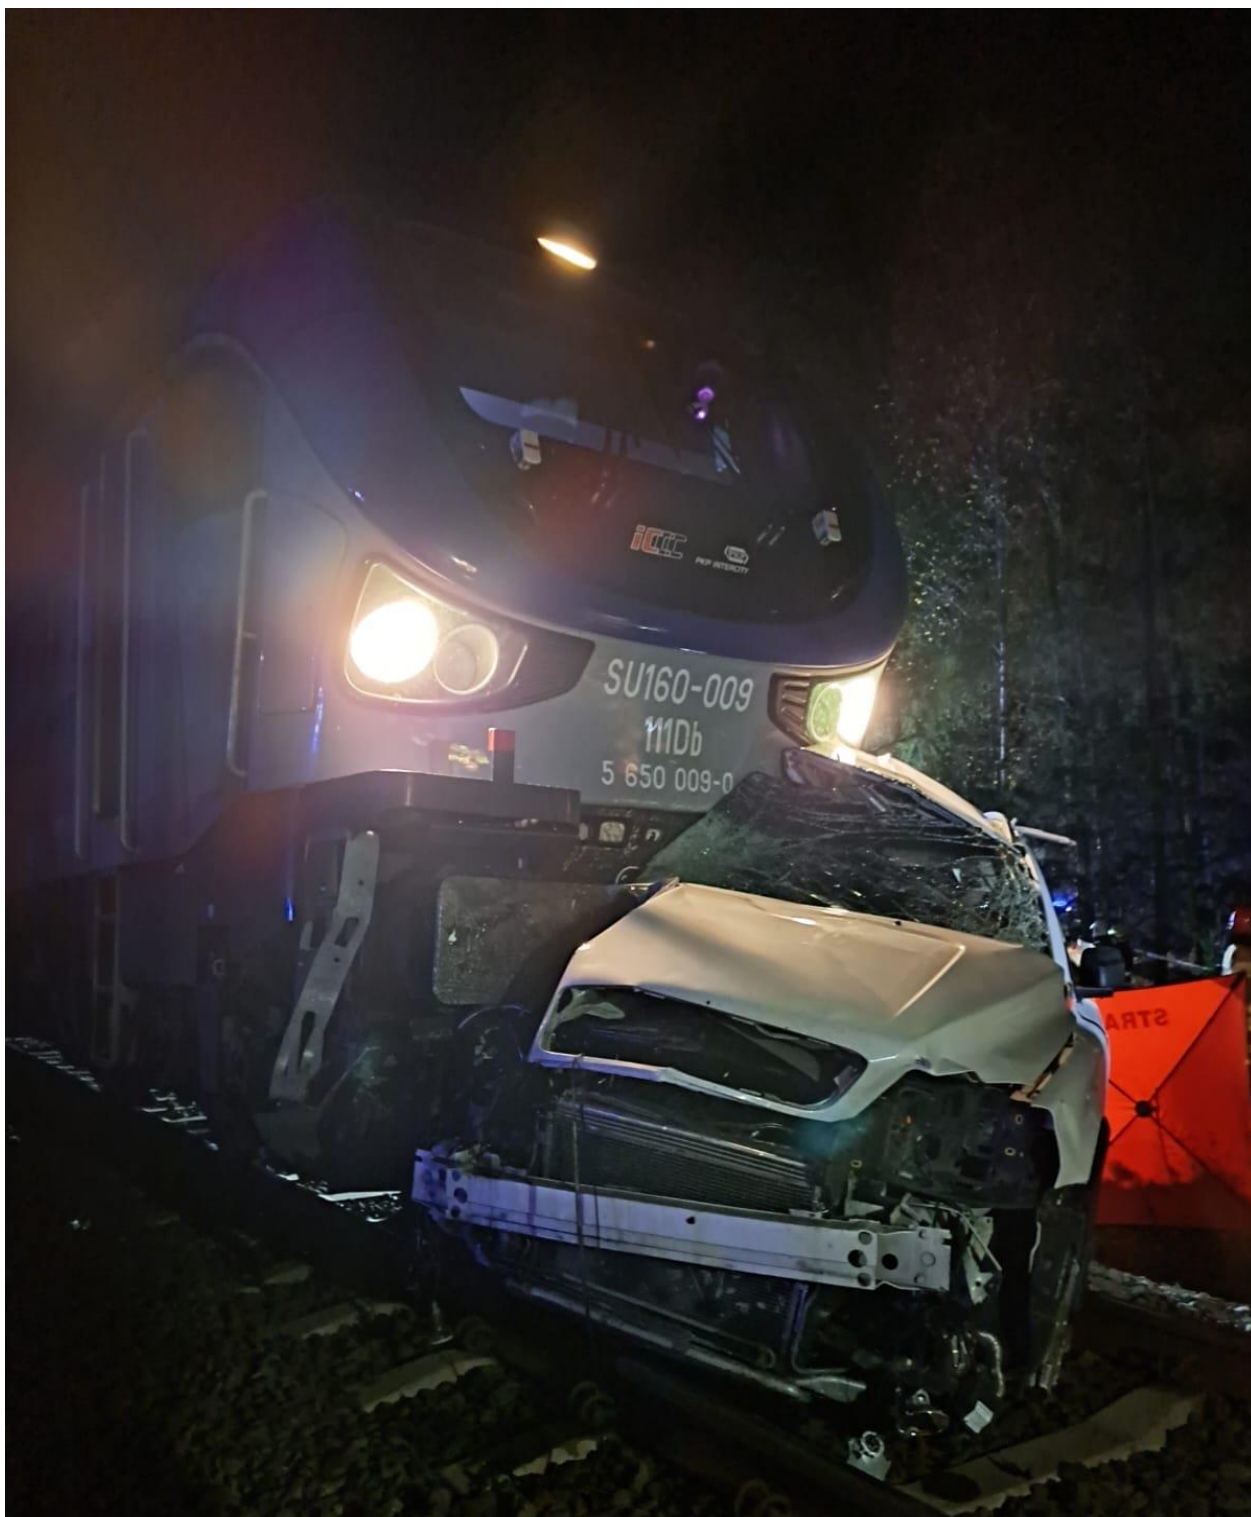
Zdjęcie 1. Obraz skutków zdarzenia (źródło: komisja kolejowa)

Całkowitemu zniszczeniu uległ samochód osobowy Volvo.  
Nie doszło do uszkodzenia rzeczy i bagaży przewożonych w pociągu.

Zakres uszkodzeń lokomotywy SU160-009 uniemożliwił dalszą jazdę.

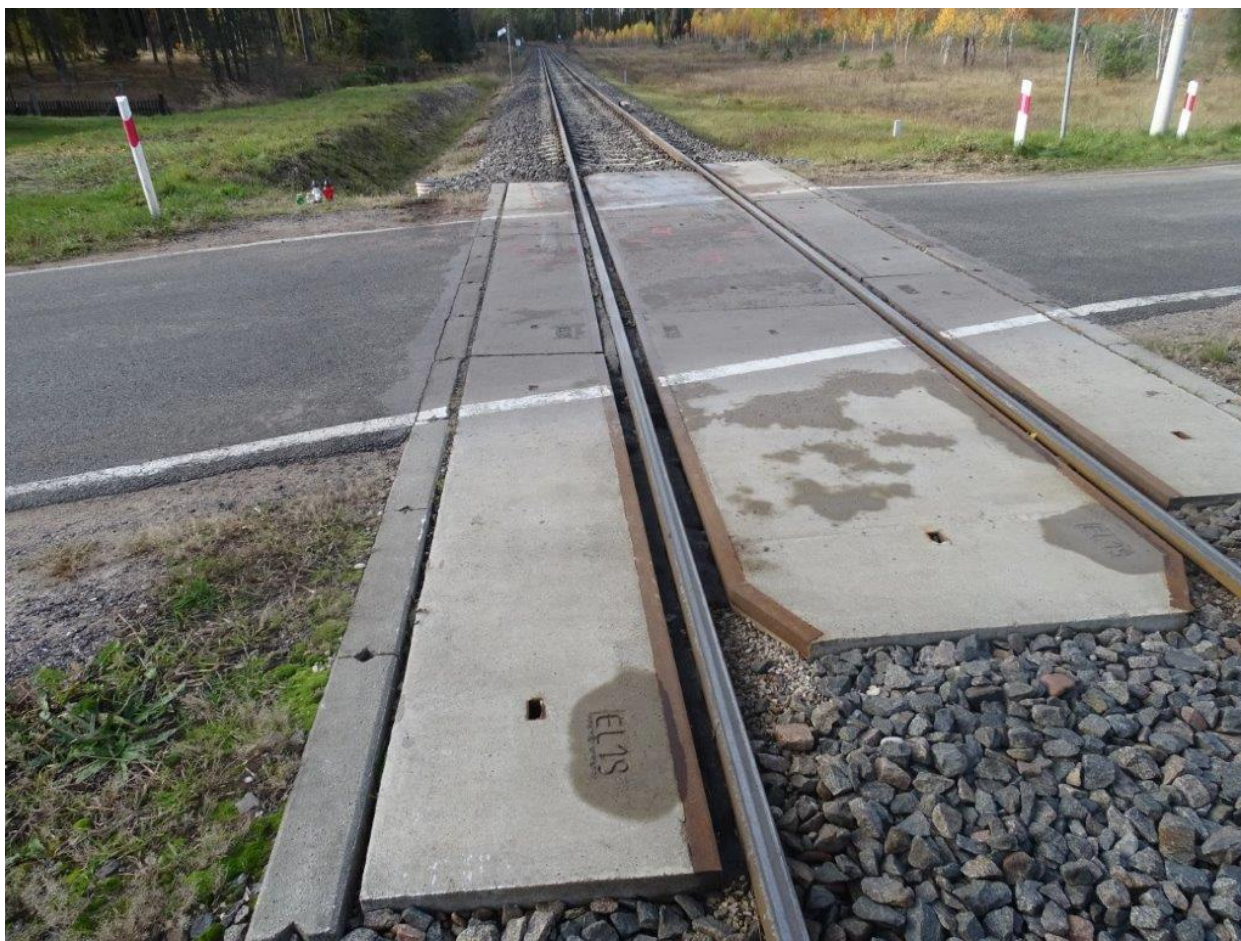
Zdjęcie 2. Widok miejsca zdarzenia z kierunku jadącego pociągu (źródło: komisja kolejowa)

W torze pomiędzy przejazdem kolejowym, a miejscem zatrzymania czoła pociągu została naruszona pryzma tłuczniowa i ława torowiska, uszkodzone wskaźniki W13 oraz znaki kilometrowy i hektometrowy. Nie doszło do strat w środowisku.

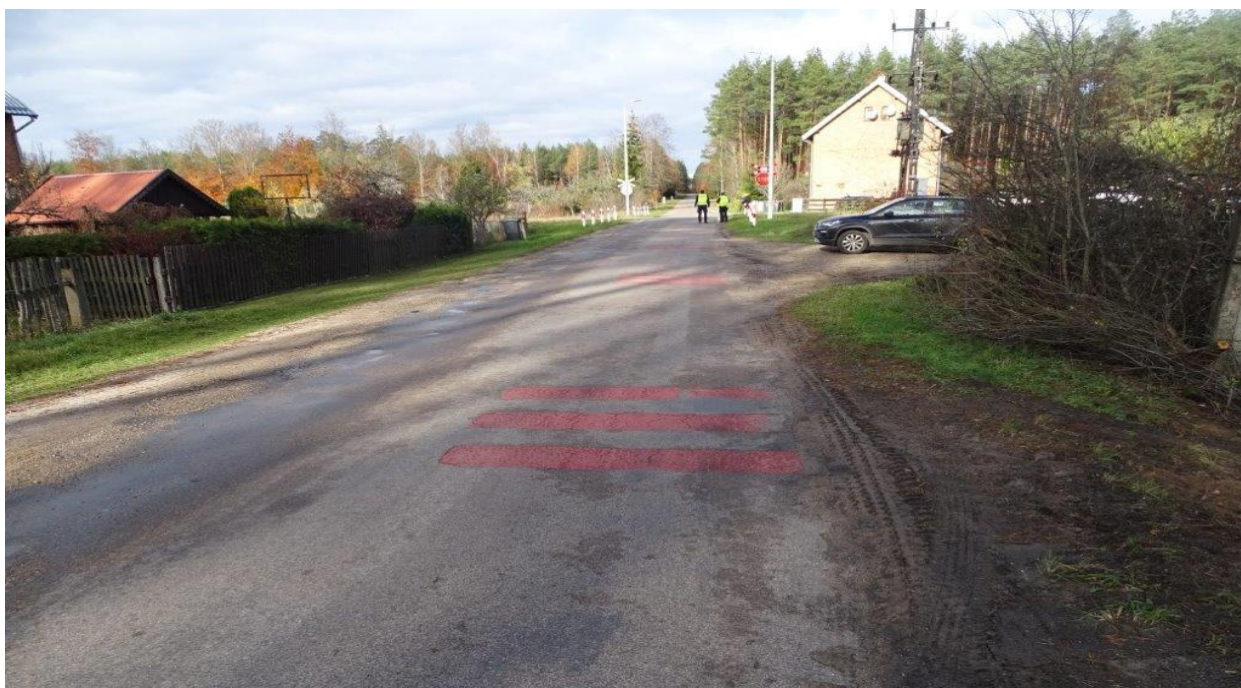
Zdjęcie 3. Widok przejazdu kolejowego z kierunku jazdy samochodu osobowego (źródło: komisja kolejowa)

równinnym, niezabudowanym. Widoczność przejazdu kolejowego z drogi z kierunku jazdy samochodu spełnia wymagania przepisów rozporządzenia Ministra Infrastruktury i Rozwoju z dnia 20 października 2015 roku w sprawie warunków technicznych, jakim powinny odpowiadać skrzyżowania linii kolejowych oraz bocznic kolejowych z drogami i ich usytuowanie (Dz.U. z 2015 r. poz.1744 z późn. zm.). W polu trójkątów widoczności czoła pociągu z kierunku jazdy samochodu, w bezpośrednim sąsiedztwie toru, znajdują pojedyncze drzewa i krzewy. Przed przejazdem kolejowym z obu stron drogi są ustawione są znaki B-20 „stop” i namalowane linie bezwzględnego zatrzymania P-12. Dodatkowo na dojazdach do przejazdu kolejowego znajdują się pasy wibracyjno-akustyczne. W dniu zdarzenia w rejonie przejazdu kolejowego nie prowadzono żadnych prac w infrastrukturze kolejowej i drogowej.

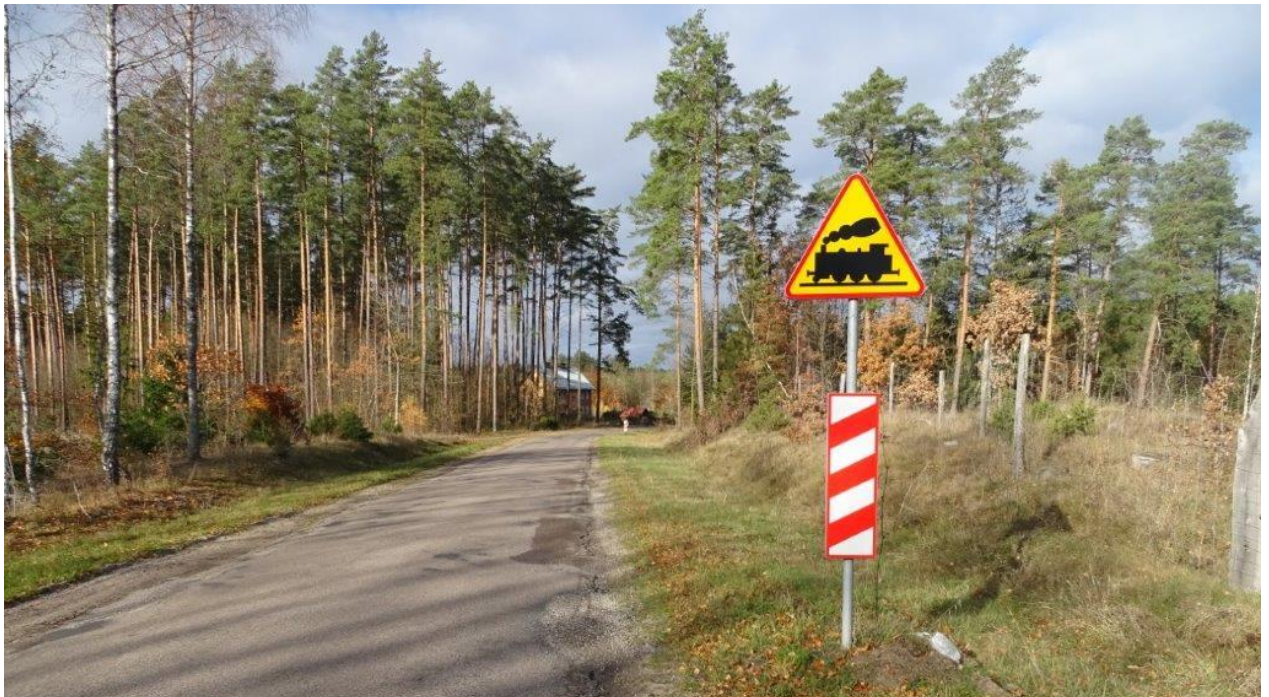
Zdjęcie 6. Znak A10, G1a ustawiony ok. 160 m przed przejazdem kolejowym (źródło: komisja kolejowa)

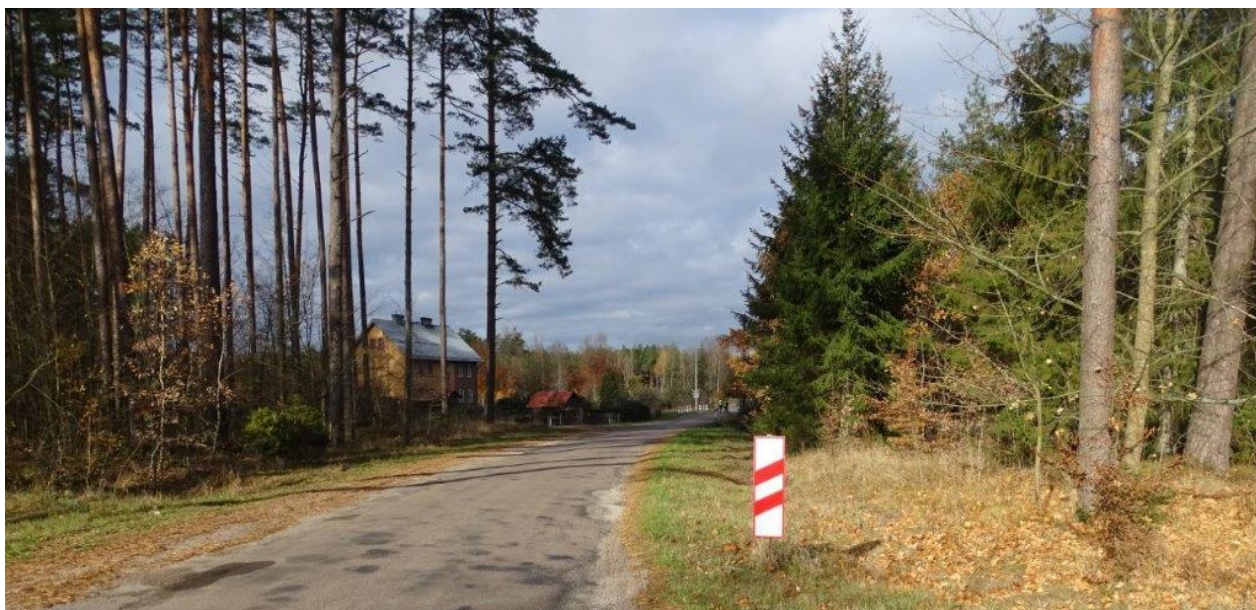
Zdjęcie 7. Znak G-1b ustawiony ok. 105 m przed przejazdem kolejowym (źródło: komisja kolejowa)

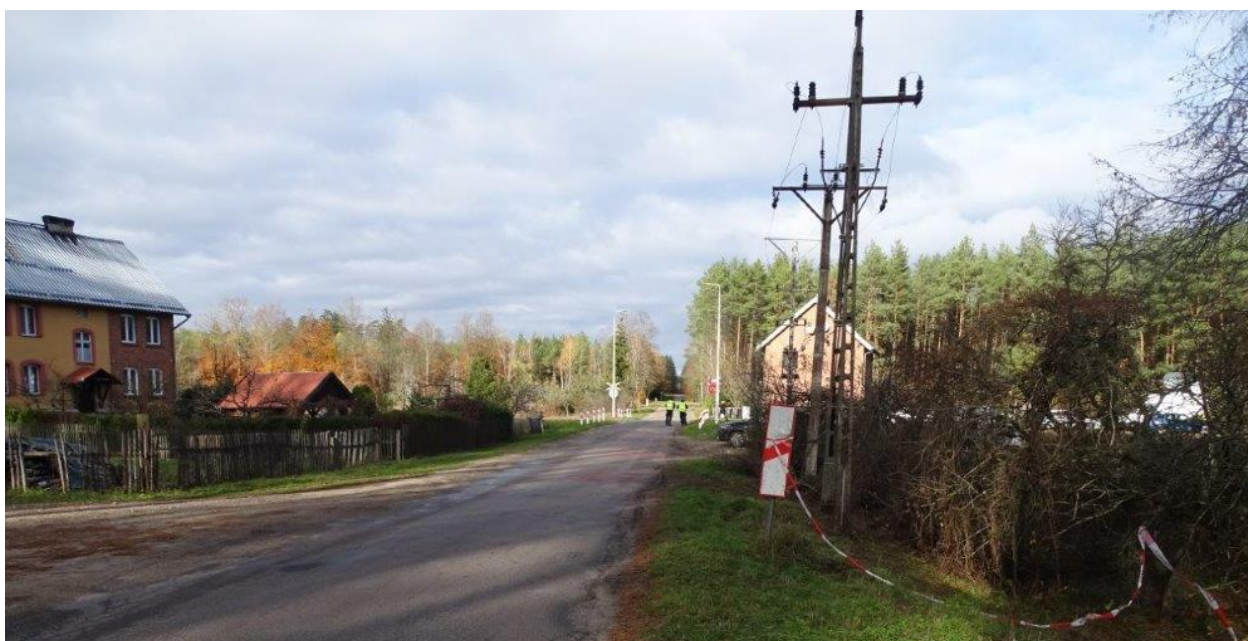
Zdjęcie 8. Znak G-1c ustawiony ok. 60 m przed przejazdem kolejowym (źródło: komisja kolejowa)

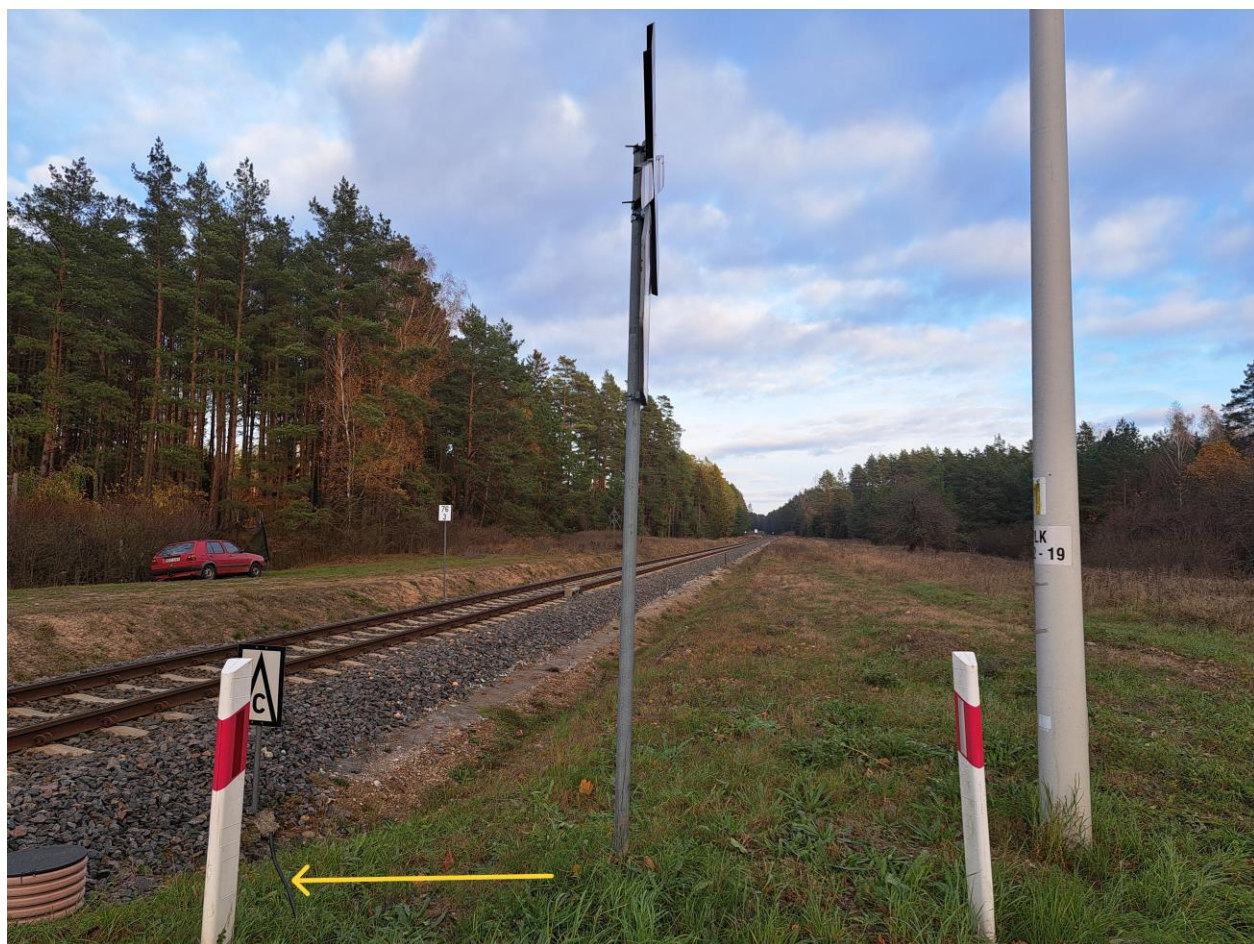
Warunki widoczności czoła pociągu z drogi na podstawie pomiarów wykonanych przez komisję kolejową w dniu 04.11.2024 r. przedstawia Tabela 1.

Zdjęcie 9. Widoczności czoła pociągu z drogi z kierunku jazdy pojazdu drogowego (z 5m)

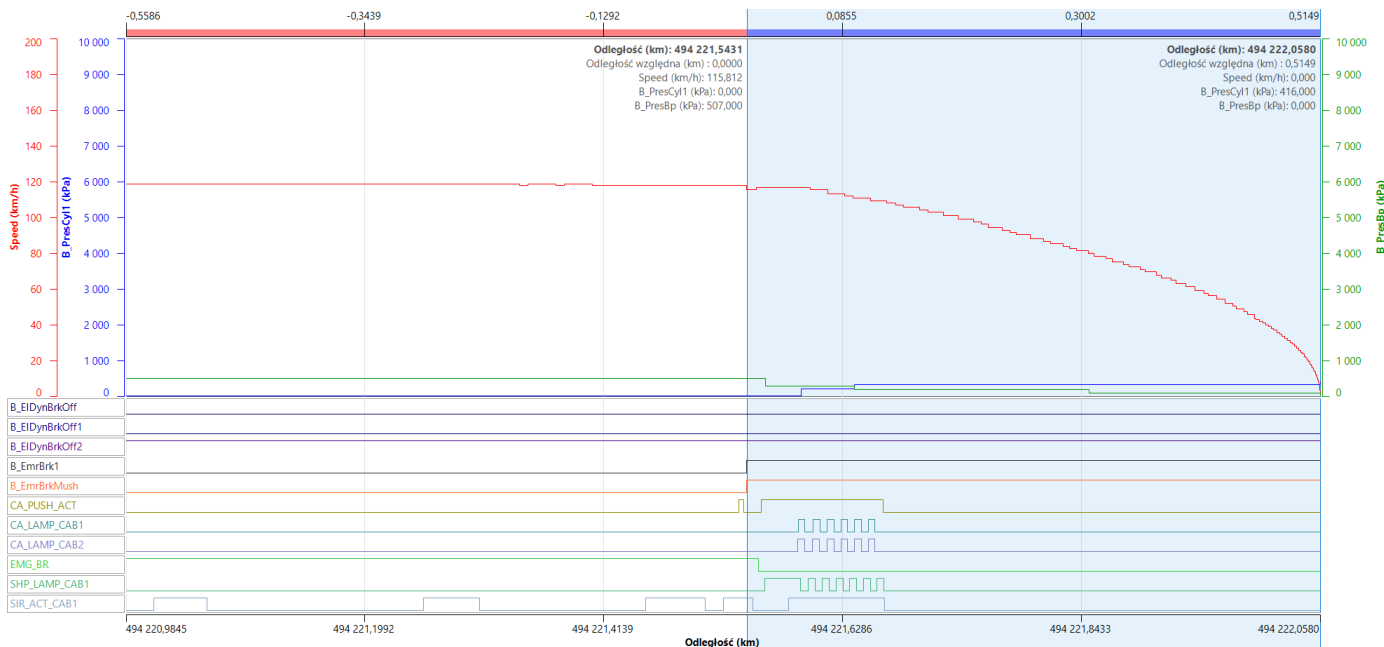
Rysunek 2. Wykres parametrów jazdy spalinowego zespołu trakcyjnego SU160-009 w funkcji drogi (opr. PKBWK)

Na powyższych wykresach zostały przedstawione między innymi następujące parametry jazdy pociągu MPS 15102:

- Godz. 16:22:28 – uruchomienie pociągu na stacji Pisz i wzrost prędkości do ok. 120 km/h (przy dopuszczalnej prędkości dla tego pociągu 120 km/h na tym odcinku linii).
- Godz. 16:29:33 -16:29:35 - podanie sygnału „Baczność”.
- Godz. 16:29:41 - 16:29:42 - podanie sygnału „Baczność”.
- Godz. 16:29:47 -16:29:48 - podanie sygnału „Baczność”.
- Godz. 16:29:49 -16:29:50 - podanie sygnału „Baczność”.
- Od godz. 16:29:50 do godz. 16:30:20 spadek ciśnienia w przewodzie głównym z 5,07 bara do 0,86 bara i jednoczesny spadek prędkości od wartości 117,056 km/h do 0,000 km/h na drodze hamowania 499,3 m.
- Godz. 16:29:51 - 16:29:54 - podanie sygnału „Baczność”.
- Godz. 16:30:20 - zatrzymanie pociągu.
