## RAPORT Z DOCHODZENIA W SPRAWIE BEZPIECZEŃSTWA

RAPORT NR: 13/2024

wrzesień 2024

**M/V Drawsko**  
**Śmiertelny wypadek członka załogi na**  
**pokładzie, w porcie Iskenderun, Turcja,**  
**w dniu 8 września 2023 r.**

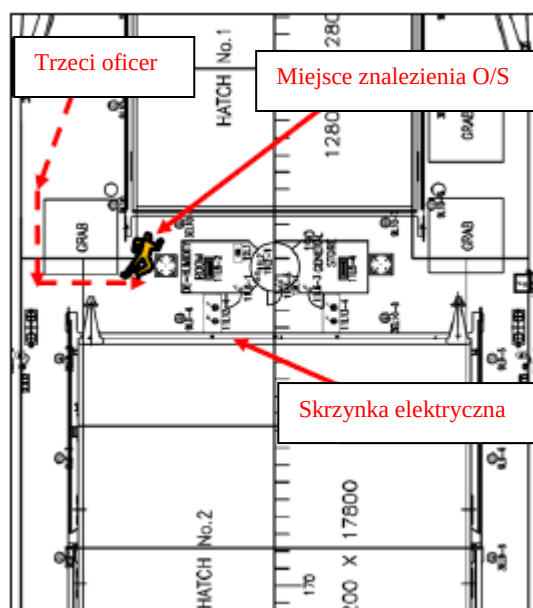
Rysunek 1: Plan miejsca wypadku

Około godziny 22:15 trzeci oficer udał się z powrotem w kierunku zejściówki prowadzącej do nadbudówki, aby dowiedzieć się, dlaczego reflektory przenośne nie zostały jeszcze zamontowane. Gdy mijał przejście na pokładzie (cross deck) pomiędzy ładowniami nr 1 i 2 (**rysunki 1 i 2**), zauważył OS leżącego na pokładzie, z metalową oprawą reflektora przenośnego trzymaną w rękach. Stwierdził, że reflektor przenośny nie świeci.

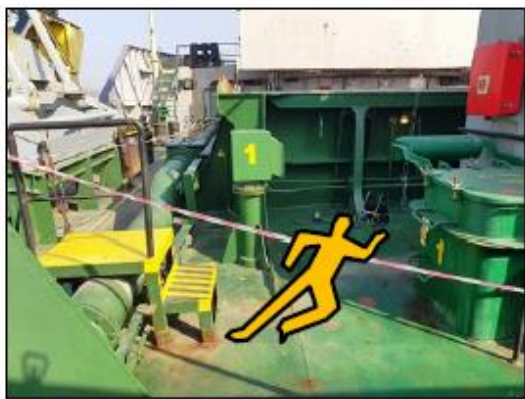
**Rysunek 2: Pozycja O/S po jej znalezieniu** (służy wyłącznie do celów ilustracyjnych)

Trzeci oficer znalazł OS leżącego z reflektorem przenośnym trzymanym obiema rękami. Chociaż stwierdził, że światło nie świeci się, nie był w stanie przypomnieć sobie, czy przełącznik był włączony, czy wyłączony, gdy odłączał wtyczkę. Ponieważ żyły kabla reflektora przenośnego były nieprawidłowo podłączone, po włożeniu wtyczki do gniazdka i jego włączeniu reflektor nie zadziałał. Jednak ze względu na przepływ prądu, dotknięcie

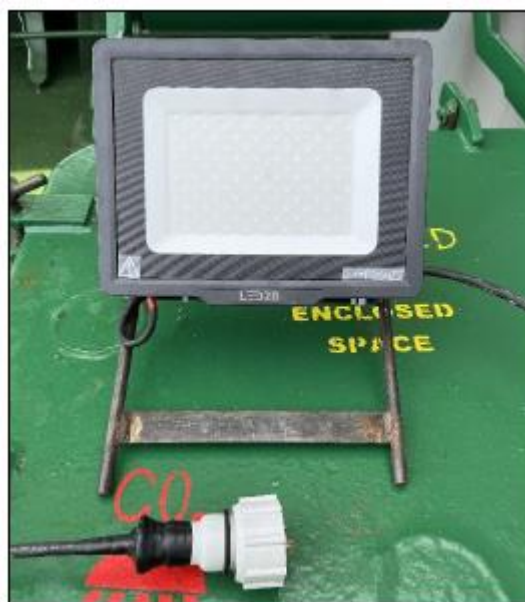
**Rysunek 3: Przenośny reflektor ładowni używany na pokładzie**

Każdy przenośny reflektor był przymocowany do metalowej ramy, dzięki czemu można go było łatwo zaczepić na zrębnicy luku ładunkowego. Były to lampy LED o mocy znamionowej 100 W, zasilane napięciem 230 V. Każdy przenośny reflektor mógł wytwarzać 8500 lumenów i posiadał stopień ochrony (IP) 65<sup>4</sup>.

Kable zasilające dla tych lamp zostały zaprojektowane na napięcie znamionowe 0,6 kV / 1 kV i były trójżyłowymi kablami miedzianymi w izolacji z polichlorku winylu (PVC) o

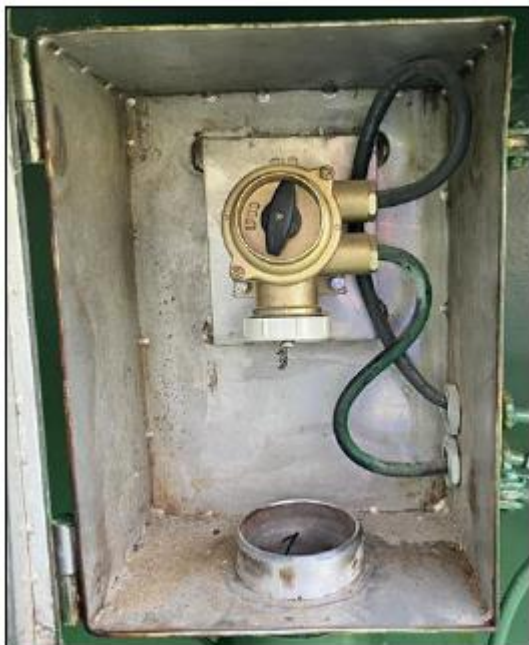
Rysunek 4: Skrzynka elektryczna z gniazdkiem

Wtyczka została włożona do gniazda o stopniu ochrony IP56 i była chroniona przed czynnikami atmosferycznymi przez szczelną obudowę zamontowaną na zrębnicy luku ładunkowego (**rysunek 4**). Przełącznik miał dwie pozycje włączania/wyłączania, co oznaczało, że można go było obrócić w dowolną stronę w celu włączenia lub wyłączenia.

Armator poinformował dochodzenie w sprawie bezpieczeństwa, że na statku sprawdzono gniazdko, do którego podłączona była wtyczka i nie znaleziono żadnych usterek w połączeniach. Obwody gniazd oświetleniowych nie były wyposażone w bezpiecznik różnicowoprądowy (*residual current circuit breaker - RCCB*), ale posiadały bezpiecznik główny (*main circuit breaker - MCB*), który, zgodnie z informacjami przekazanymi przez członków załogi, nie zadziałał. Co więcej, system uziemienia statku nie uaktywnił alarmu w momencie wypadku.

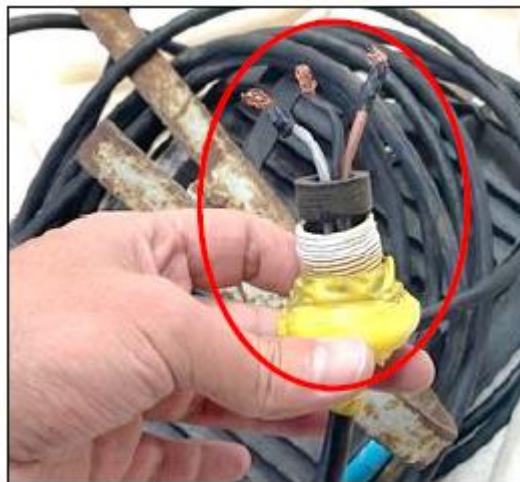
**Rysunek 5: Zdemontowana wtyczka z widocznymi przewodami**

Po potwierdzeniu przez odpowiednie władze państwa nadbrzeżnego, że kabel został nieprawidłowo podłączony, dochodzenie w sprawie bezpieczeństwa poświęciło dużo czasu na analizę sprawy. Przewody wewnątrz płaszczu kabla były koloru brązowego, czarnego i szarego (rysunek 5).

Zgłoszono, że zacisk uziemienia reflektora przenośnego był podłączony do przewodu pod napięciem, a nie uziemiony. Jednak możliwe wyjaśnienie tego zdarzenia było mniej jasne i być może bardziej skomplikowane. Chociaż dochodzenie w sprawie bezpieczeństwa nie ustaliło, gdzie (i kiedy) kabel został zakupiony, kwestia ta została szczegółowo przeanalizowana.

MSIU nie natknęło się na normy regulujące kolory kabli używanych na statkach. Na przykład, chociaż uznaje się, że standardy różnią się w różnych krajach, tradycyjny zielono-żółty kabel, który powinien służyć jako kabel uziemiający. Takiego koloru kabla nie było..

Nie wykluczono, że zastosowanie kabla z izolacją przewodów w kolorze brązowym, czarnym i szarym mogło bezpośrednio przyczynić się do nieprawidłowego podłączenia przewodu pod napięciem do zacisku uziemienia<sup>9</sup>.

Chociaż hipoteza otwarcia wtyczki z jakiegokolwiek powodu została wspomniana w poprzedniej części niniejszego raportu z badania wypadków i incydentów, a **rysunek 5** pokazuje czarną taśmę izolacyjną na trzech przewodach, MSIU nie było w stanie ustalić, kiedy taśma izolacyjna została nałożona i przez kogo. Co więcej, nie było żadnych informacji wskazujących, czy na miejscu wypadku znaleziono jakiegokolwiek inne narzędzia<sup>10</sup>.
