# KARTA EWIDENCYJNA ZABYTKU NIERUCHOMEGO NIEWPISANEGO DO REJESTRU ZABYTKÓW

RUDKA GOŁĘBSKA

KAPLICZKA PRZYDROŻNA

Koniec XIX wieku

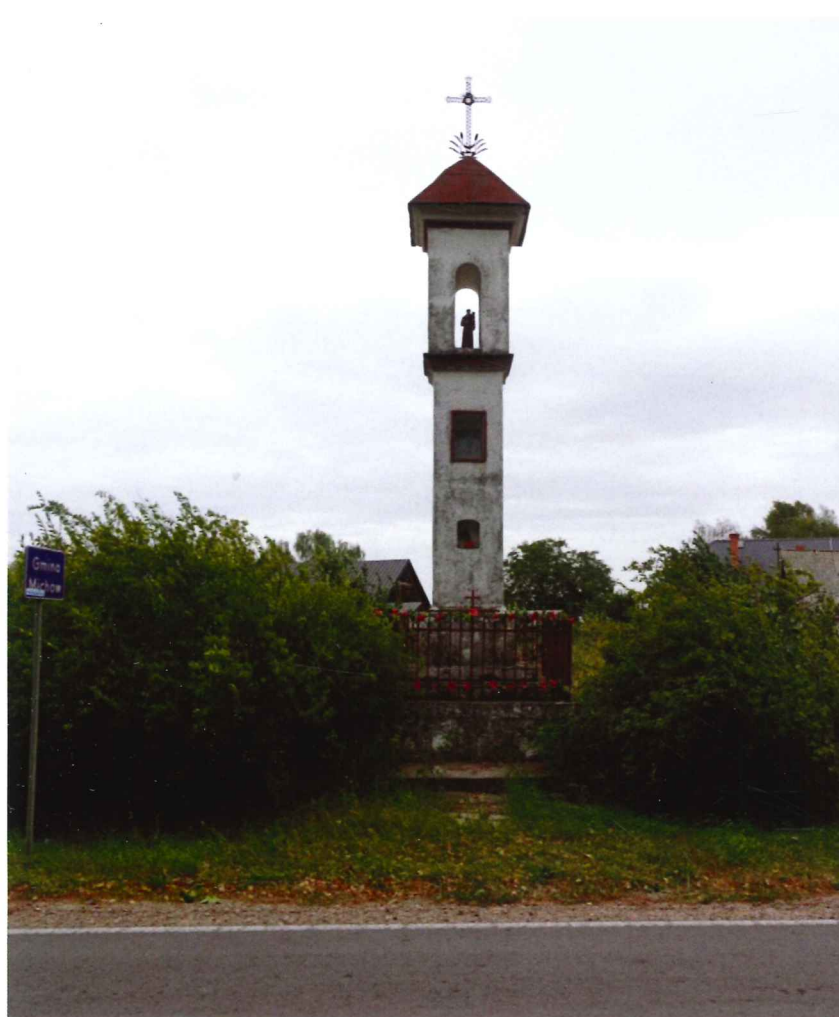
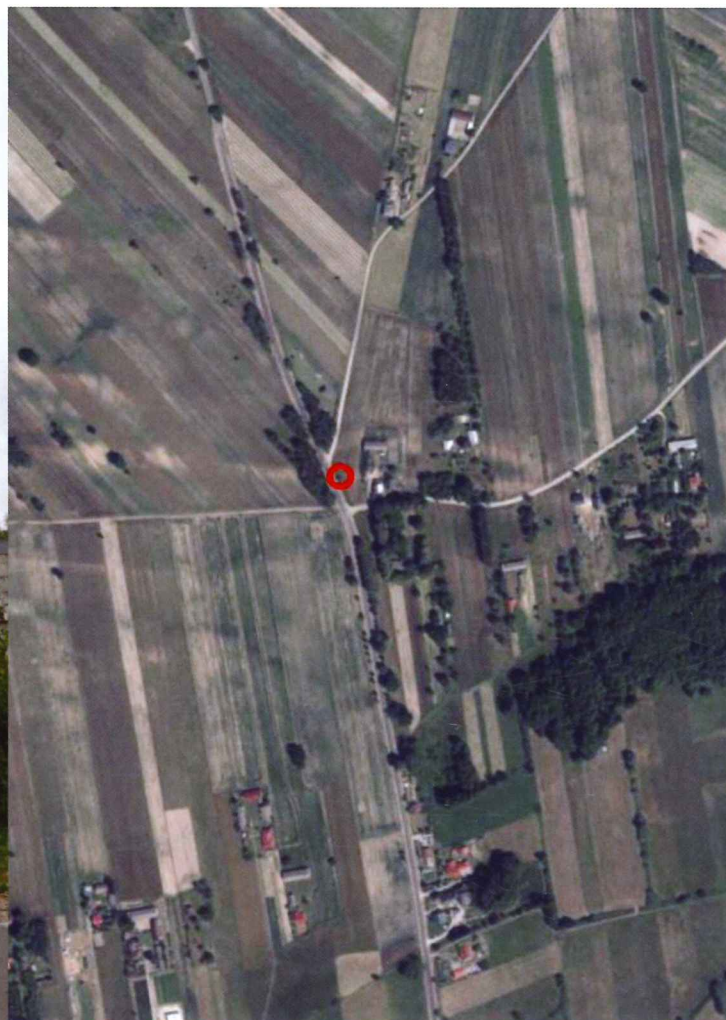
9. Materiały graficzne

- stan fundamentów i betonowej podstawy - dobry, pomimo widocznych spękań i ubytków tynku; znaczna wysokość kapliczki nie spowodowała zachwiania statyki, brak odchyłeń od pionu,
- elewacje z niewielkimi ubytkami i licznymi przebarwieniami,
- detal architektoniczny elewacji zachowany w stanie łatwym do rekonstrukcji ubytków,
- silne złuszczenie tynku,
- stan pokrycia dachowego dobry,
- na dachu metalowy krzyż wymagający konserwacji,
- metalowe ogrodzenie w dobrym stanie, wymaga oczyszczenia i pomalowania.

- zbyt bliska orka od wschodu kapliczki stanowi istotne zagrożenie dla elewacji,
- korodujący krzyż i nie malowana blacha na dachu, powoduje zabrudzenie elewacji,
- nie remontowana podstawa i cokół może powodować zachwianie statyki kapliczki,
- bliskie sąsiedztwo krzewów może powodować naruszenie konstrukcji fundamentów i sprzyja zawilgoceniu,
- nieprofesjonalnie wykonywane remonty.

- konieczne opracowanie ekspertyzy konstrukcyjnej statyki kapliczki z uwagi na spękania cokołu,
- opracowanie koncepcji konserwatorskiej remontu elewacji i ustalenia jej pierwotnej kolorystyki aby zachować pierwotny, historyczny wygląd obiektu,
- remont elewacji ze szczególnym uwzględnieniem gzymsów,
- naprawa pokrycia dachu oraz pomalowania na pierwotny kolor,
- oczyszczenie i pomalowanie skorodowanego kutego krzyża
- oczyszczenie i pomalowanie metalowego ogrodzenia,
- konieczna sukcesywna korekta niskiej zieleni wokół ogrodzenia kapliczki.
- figurka św. Antoniego Padewskiego narażona na działanie warunków atmosferycznych, wymaga konserwacji i zabezpieczenia.
