Komunikat dla klientów dotyczący bezpieczeństwa MR041/25/S

## **KOMUNIKAT DLA KLIENTÓW DOTYCZĄCY BEZPIECZEŃSTWA**

### **Kontrola systemu odpowietrzania magnesów**

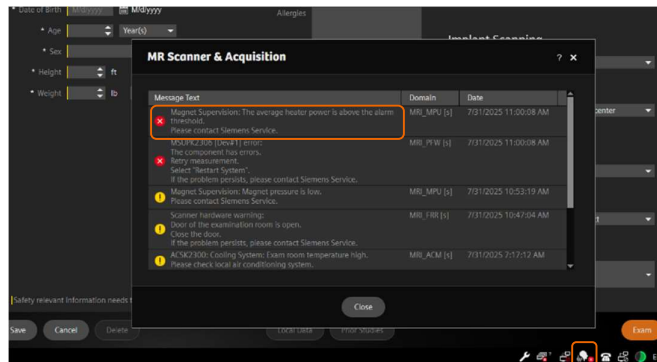
**Rysunek 1 - Komunikat o błędzie:** „Magnet Supervision: The average heater power is above the alarm threshold. Please contact Siemens Healthineers Service”. (Nadzór nad magnesem: średnia moc grzałki przekroczyła próg alarmowy. Skontaktuj się z serwisem Siemens Healthineers.)

- Jeśli na ekranie komputera głównego pojawi się komunikat o błędzie jak na **Rysunek 1**, **nie należy uruchamiać ponownie systemu**. Należy skontaktować się z lokalnym serwisem firmy Siemens Healthineers.
