## **Zawiadomienie dotyczące bezpieczeństwa**

Systemy MR z oprogramowaniem w wersjach R11.1 i R12.1  
Błędy wyrównania linii/ramki odniesienia w aplikacji MobiView

15 maja 2025 r.

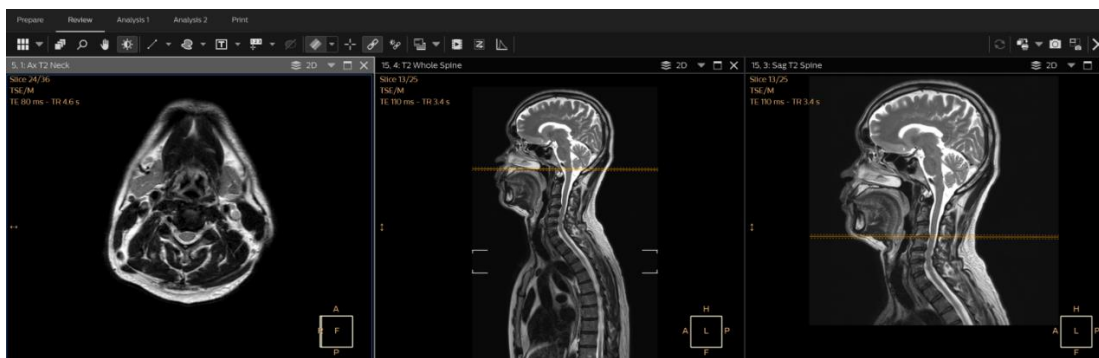
A. Linia i/lub ramka odniesienia mogą być wyświetlane w nieprawidłowej lokalizacji na obrazie wygenerowanym za pomocą aplikacji MobiView (patrz przykłady na ilustracjach 1 i 2).

Ilustracja 1. Linia odniesienia na obrazie w projekcji osiowej (po lewej) znajduje się w niepoprawnej lokalizacji na obrazie wygenerowanym w aplikacji MobiView (pośrodku). Prawidłowa lokalizacja przedstawiona jest na obrazie źródłowym w projekcji strzałkowej, w przypadku którego nie zastosowano łączenia (po prawej).

Jeśli linie/ramki odniesienia obrazów wygenerowanych w aplikacji MobiView wyświetlane są w niepoprawnej lokalizacji, istnieje ryzyko postawienia błędnego rozpoznania.

- Nadal można korzystać z systemu(-ów) zgodnie z ich przeznaczeniem.
  - A. Aby uniknąć wystąpienia potencjalnego problemu związanego z nieprawidłową linią odniesienia na obrazach wygenerowanych w aplikacji MobiView, należy używać jednakowego rozmiaru woksela i pola widzenia dla wszystkich segmentów wykonanych w ramach skanowania.
  - B. Nie należy używać linii odniesienia w trybach ramki, wszystkich warstw ani 3D. Funkcji linii odniesienia należy używać tylko w trybie pojedynczej warstwy.

Przedstawiciel firmy Philips skontaktuje się z Państwem, aby zaplanować wizytę inżyniera serwisu w celu zainstalowania aktualizacji oprogramowania mającej rozwiązać wspomniane problemy (akcje naprawcze FCO78100566, FCO78100584, FCO78100585, FCO78100620, FCO78100621).

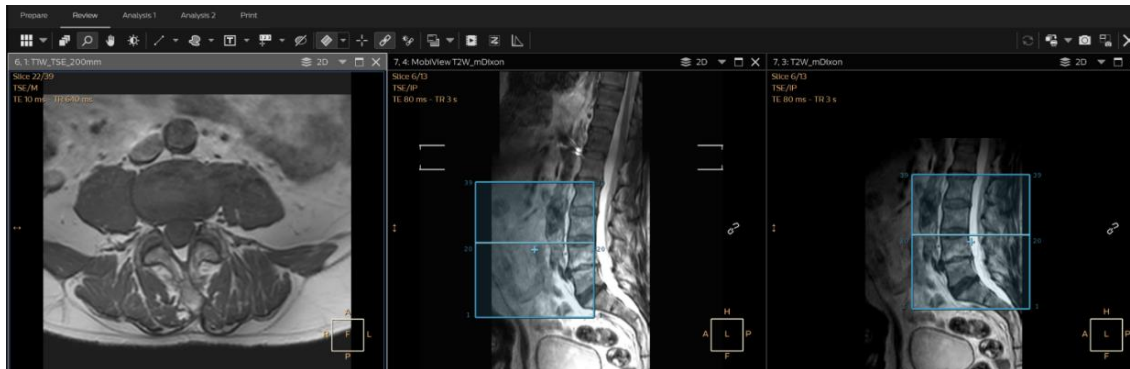
Ilustracja 2. Ramka odniesienia na obrazie w projekcji osiowej (po lewej) znajduje się w niepoprawnej lokalizacji na obrazie wygenerowanym w aplikacji MobiView (pośrodku). Położenie warstwy w ramce jest poprawne, ale wyśrodkowanie ramki jest niepoprawne. Prawidłowa lokalizacja przedstawiona jest na obrazie źródłowym w projekcji strzałkowej, w przypadku którego nie zastosowano łączenia (po prawej).

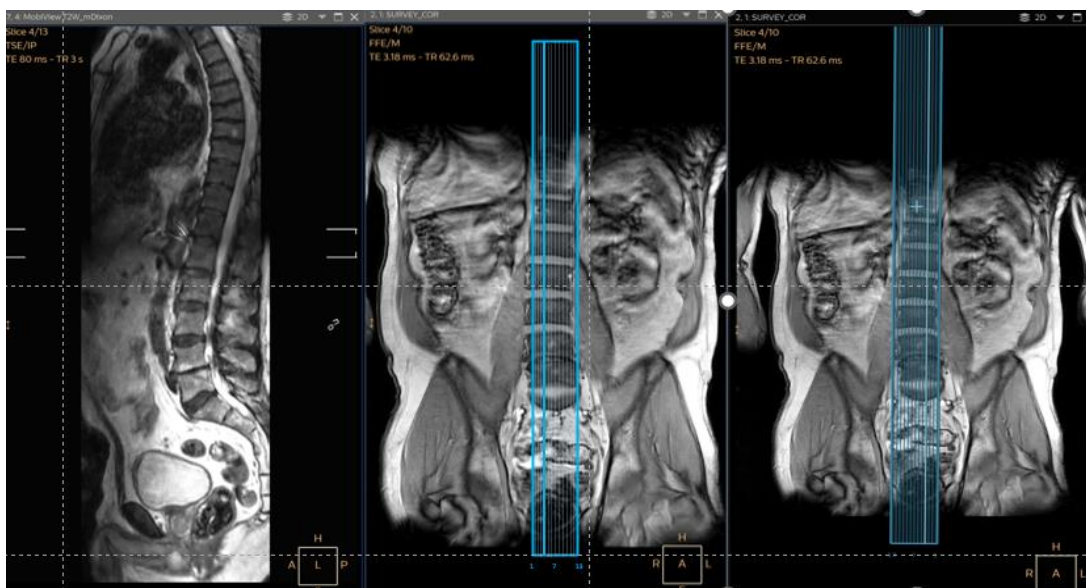
- B. Ramka odniesienia na obrazie wygenerowanym w aplikacji MobiView może być wyświetlana w niepoprawnej lokalizacji w przypadku nałożenia jego odbicia lustrzanego na inny obraz (patrz przykłady na ilustracjach 3 i 4), jeśli:
- obrazy MobiView są pozyskiwane z odwróconą kolejnością skanowania warstw (tj. ustawienia wyświetlania obrazu zostały zmienione) lub
  - wyświetlana jest ramka odniesienia na wygenerowanej w aplikacji MobiView scalonej serii (segmenty w projekcji osiowej) albo
  - wyświetlana jest ramka odniesienia rekonstrukcji wielopłaszczyznowych wygenerowanych z danych wielowarstwowych.

Ilustracja 3. Ramka odniesienia na obrazie wygenerowanym w aplikacji MobiView z odwróconą kolejnością skanowania (po lewej), której odbicie lustrzane zostało przeniesione na inny obraz (pośrodku). Położenie ramki jest poprawne, lecz położenie warstwy i numerowanie warstw są niepoprawne. Poprawna lokalizacja przedstawiona jest na obrazie wygenerowanym w aplikacji MobiView z domyślną kolejnością skanowania warstw (po prawej).

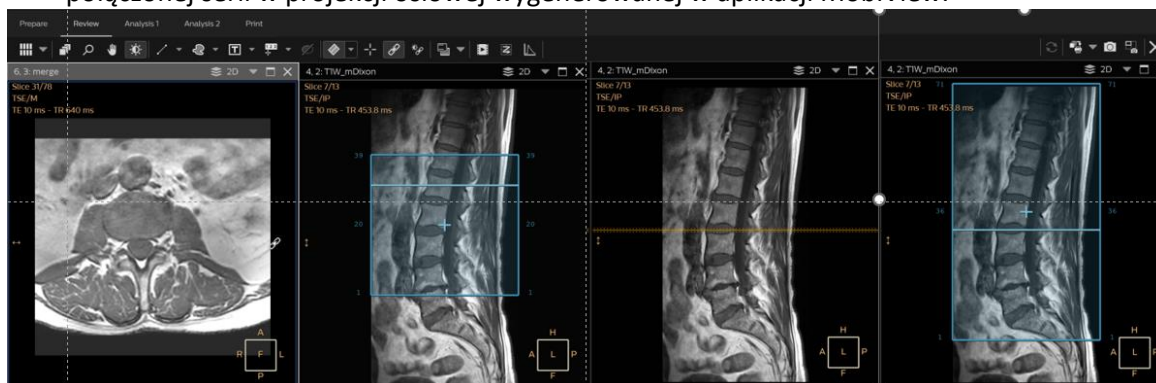
Ilustracja 4. Ramka odniesienia na scalonej serii w projekcji osiowej wygenerowanej w aplikacji MobiView (po lewej) wyświetlana jest w niepoprawnej lokalizacji i błędnym rozmiarze na innym skanie (pośrodku, po lewej). Linia odniesienia tej samej scalonej serii w projekcji osiowej wygenerowanej w aplikacji MobiView wyświetlana jest w poprawnej lokalizacji (pośrodku, po

prawej). Ramka wyświetlana jest w prawidłowej lokalizacji i poprawnym rozmiarze na połączonych seriach w projekcji osiowej wygenerowanej w aplikacji MobiView.
