**Wykonanie projektu architektoniczno – budowlanego
dla przystosowania pomieszczenia byłej kotłowni na
potrzeby archiwum zakładowego**

Al. Józefa Piłsudskiego 38, 35-001 Rzeszów

ORZECZENIE STANU TECHNICZNEGO ISTNIEJĄCEGO BUDYNKU POD KĄTEM PRZYSTOSOWANIA POMIESZCZENIA BYŁEJ KOTŁOWNI NA POTRZEBY ARCHIWUM ZAKŁADOWEGO

5. OPINIA TECHNICZNA DOTYCZĄCA ZAWILGOCENIA I ZASOLENIA POMIESZCZEŃ DAWNEJ KOTŁOWNI W BUDYNKU RDOŚ W RZESZOWIE

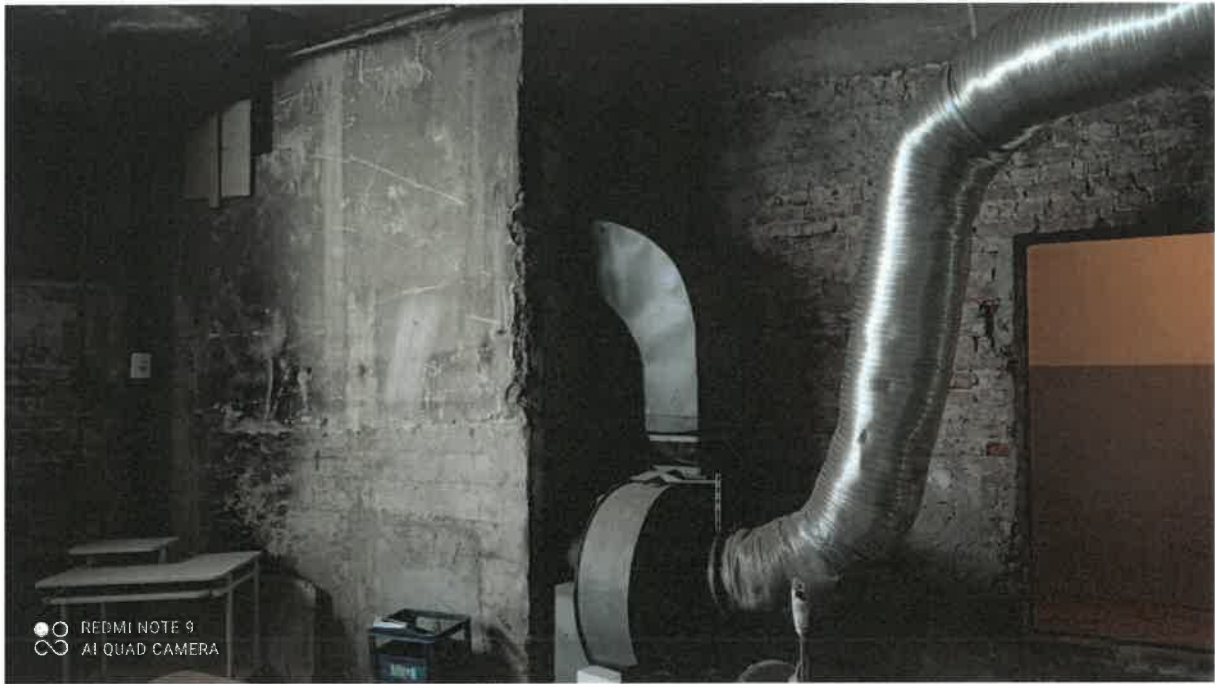
Zdj. 1. Ściana żelbetowa i murowana ceramiczna, widoczna degradacja wypraw

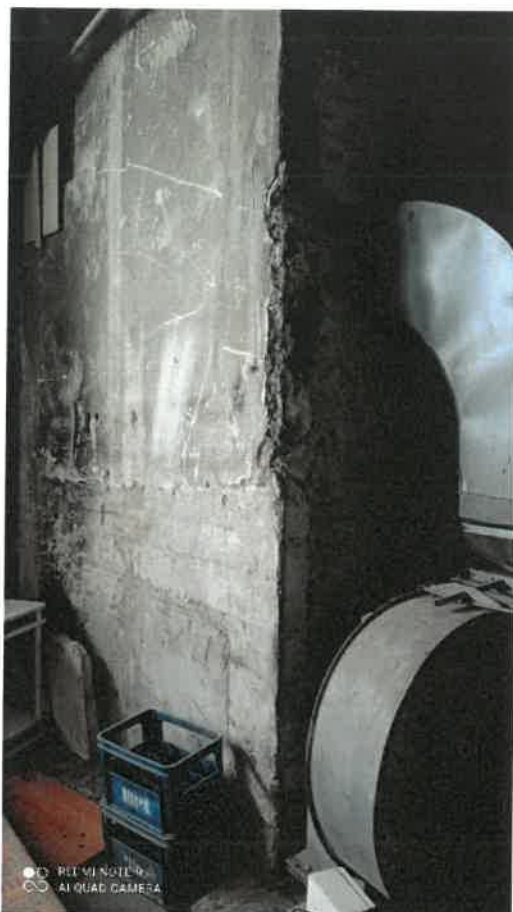
Zdj. 2 Ściana żelbetowa i murowana ceramiczna, widoczna degradacja wypraw

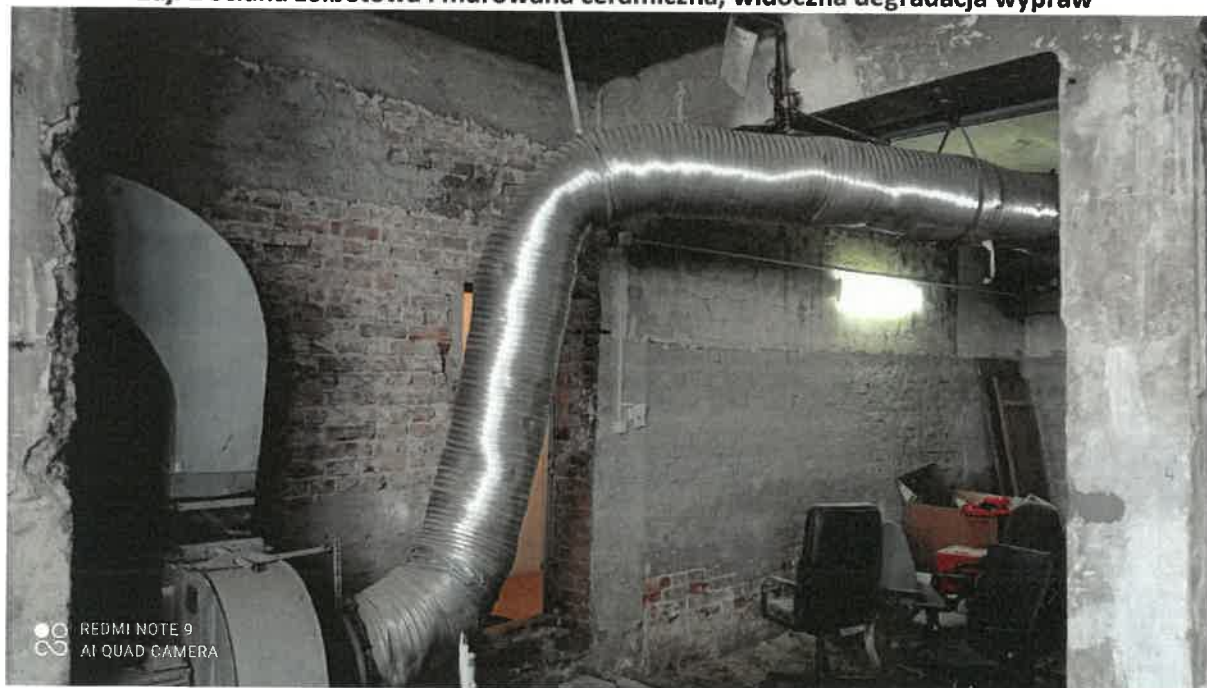
Zdj. 3 Ściana murowana, widoczny układ wypraw oraz postęp ich degradacji

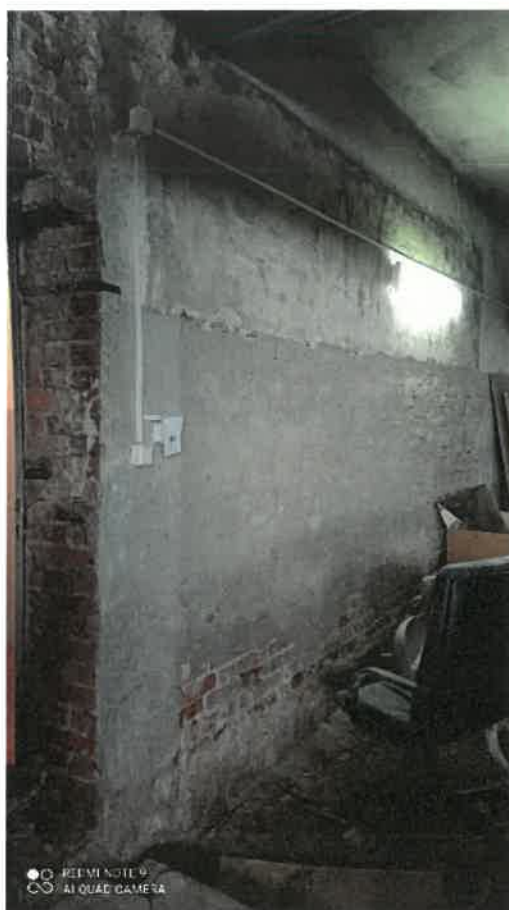
Zdj. 4. Ściana murowana, widoczny układ wypraw oraz postęp ich degradacji

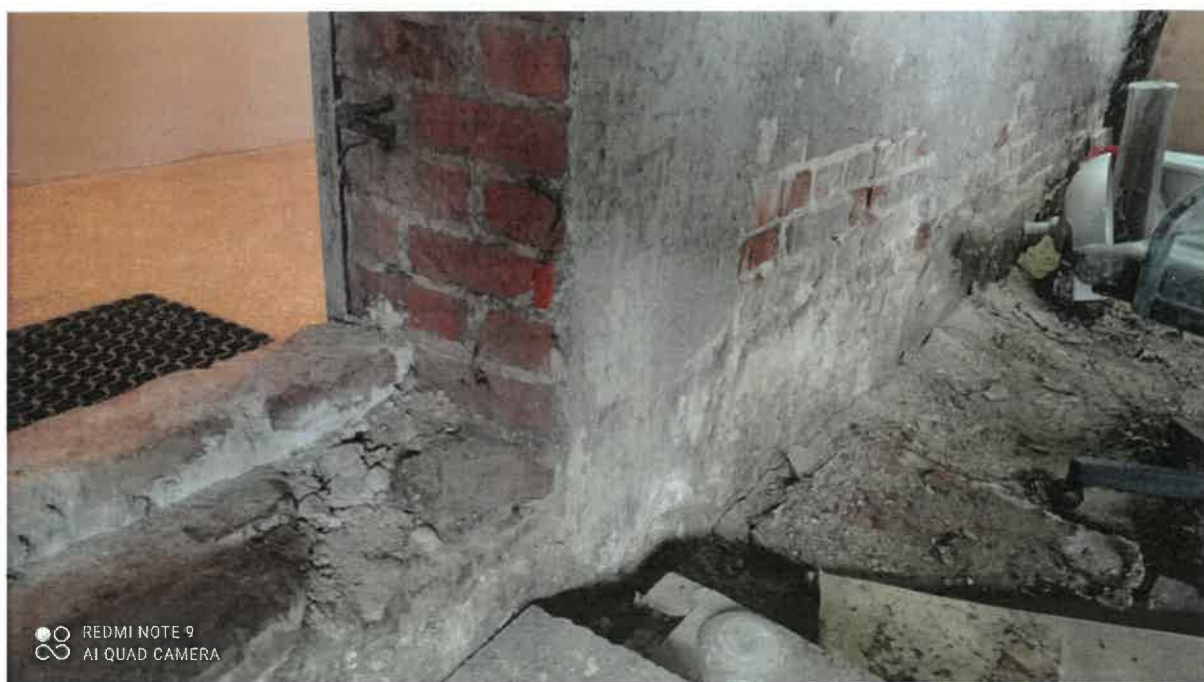
Zdj. 5. Ściana murowana, widoczna degradacja oraz różnica poziomów posadzek pomieszczeń

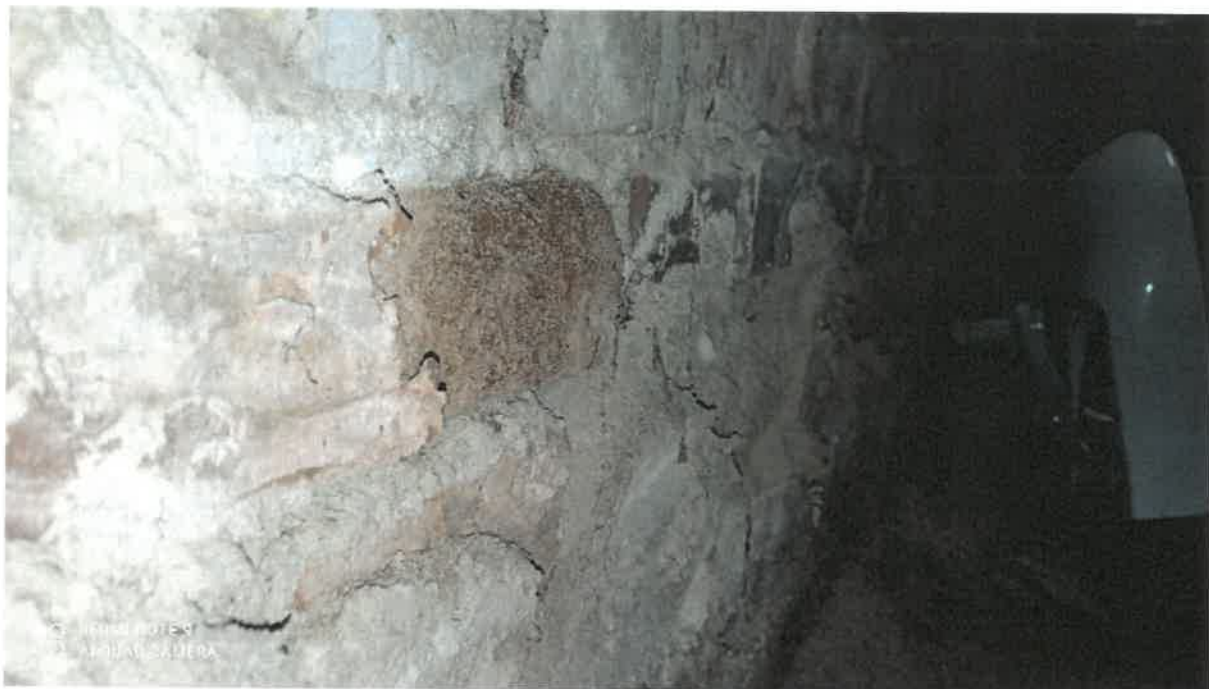
Zdj. 6. Ściana murowana, widoczne wysolenie i rozwarstwienia ceramiki oraz tynku c-w

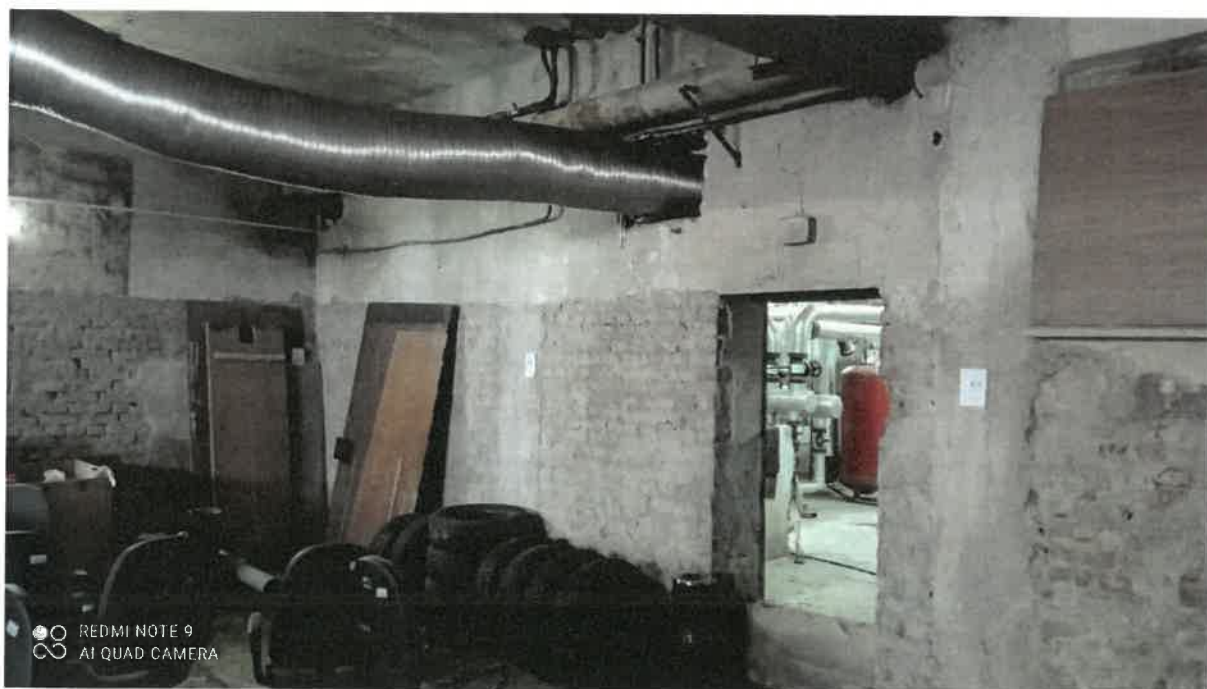
Zdj. 7. Ściana murowana, widoczny stan wypraw, przebicia instalacyjne oraz murek w otworze drzwiowym

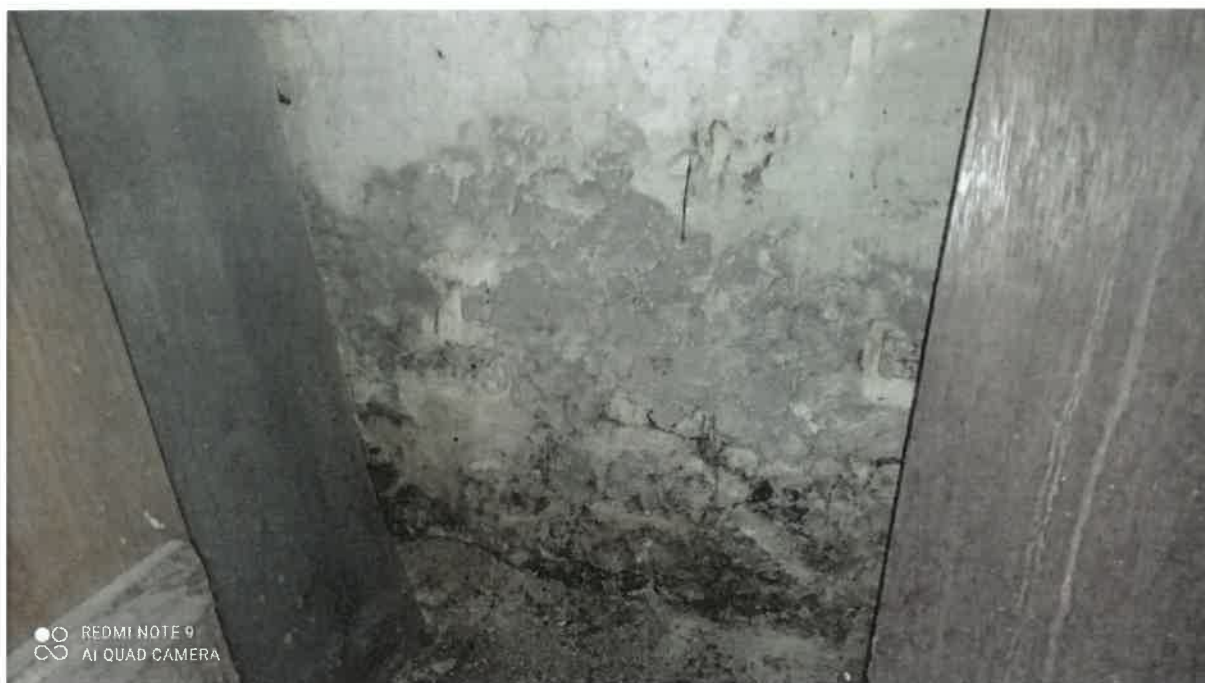
Zdj. 8. Ściana murowana, widoczna degradacja wypraw

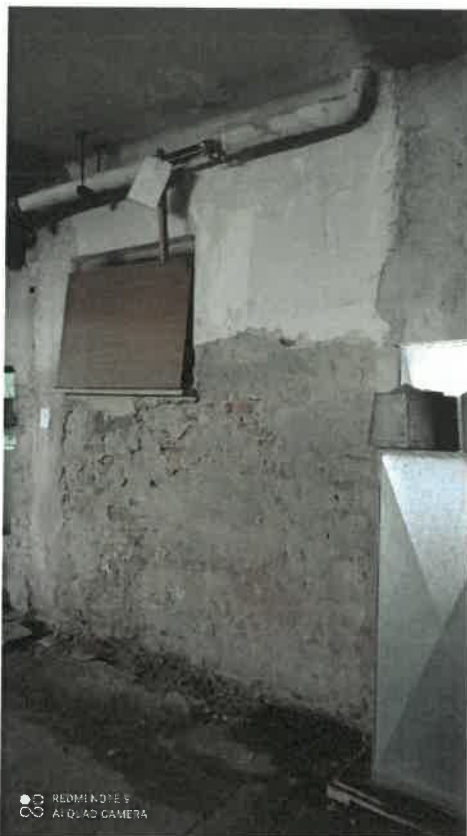
Zdj. 9. Ściana murowana, widoczny stan wypraw wierzchnich, otwór okienny i słup żelbetowy

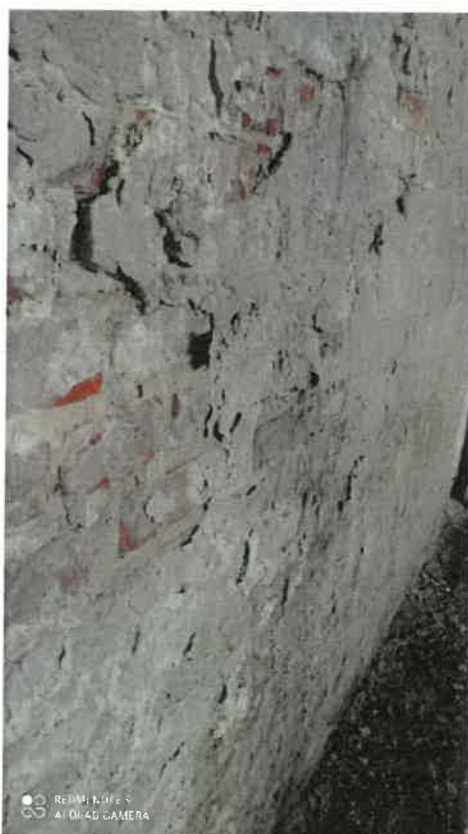
Zdj. 10. Ściana murowana, widoczna degradacja wypraw, liczne odparzenia tynku c-w

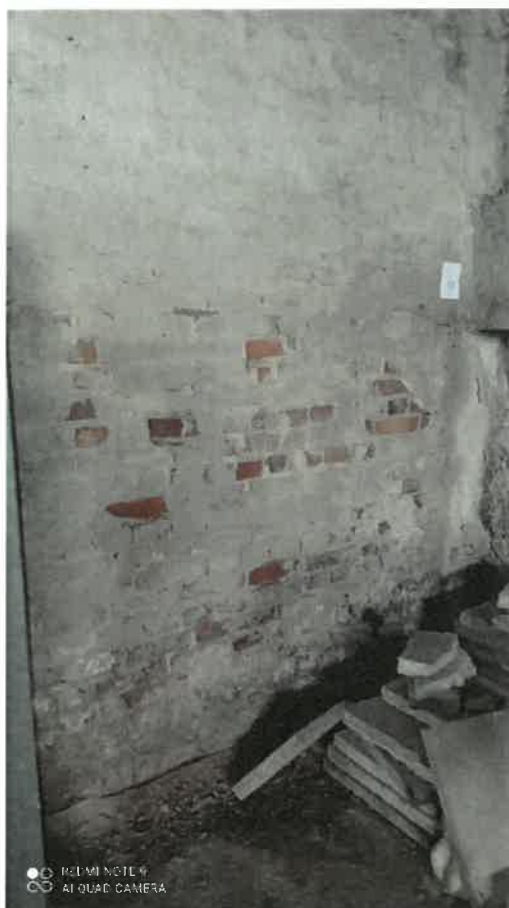
6	11,12	Ściana murowana z cegły; za ścianą grunt; w ścianie słup żelbetowy	Na ścianie szpryc do wysokości 2 m p.p.p., od 2 m p.p.p. do sufitu stary tynk	Szpryc kruszeje w rękach; liczne wysolenia, odparzenia i pudrowanie zarówno szprycu jak i cegły
7,8,9,10	13,14,15,16, 17,18,19,20	Ściany na dole pomieszczenia zsypu; murowane z cegły,	Na ścianach pozostałości wypraw tynkarskich	W chwili oględzin ściany bardzo intensywnie zdegradowane; liczne wysolenia; w środkowej części kilkudziesięciocentymetrowe nasypy miału ceglanego i tynkarskiego; w chwili oględzin posadzka pokryta bardzo zawilgoconym piaskiem
11	21,22,23	Ściany w górnej części pomieszczenia zsypu; żelbetowe	-	Na ścianach widoczne zacieki i wysolenia
12	24,25	Strop pośredni pomieszczenia zsypu; żelbetowy	-	Widoczna korozja w miejscu odsłonięcia zbrojenia; włączy na wyższą część pomieszczenia z obwódką stalową, mocno skorodowaną
12'	26,27	Strop na górze pomieszczenia	-	Widoczne liczne przecieki i zasolenia głównie na

Zdj. 11. Ściana murowana, widoczna degradacja wypraw i pudrowanie ceramiki

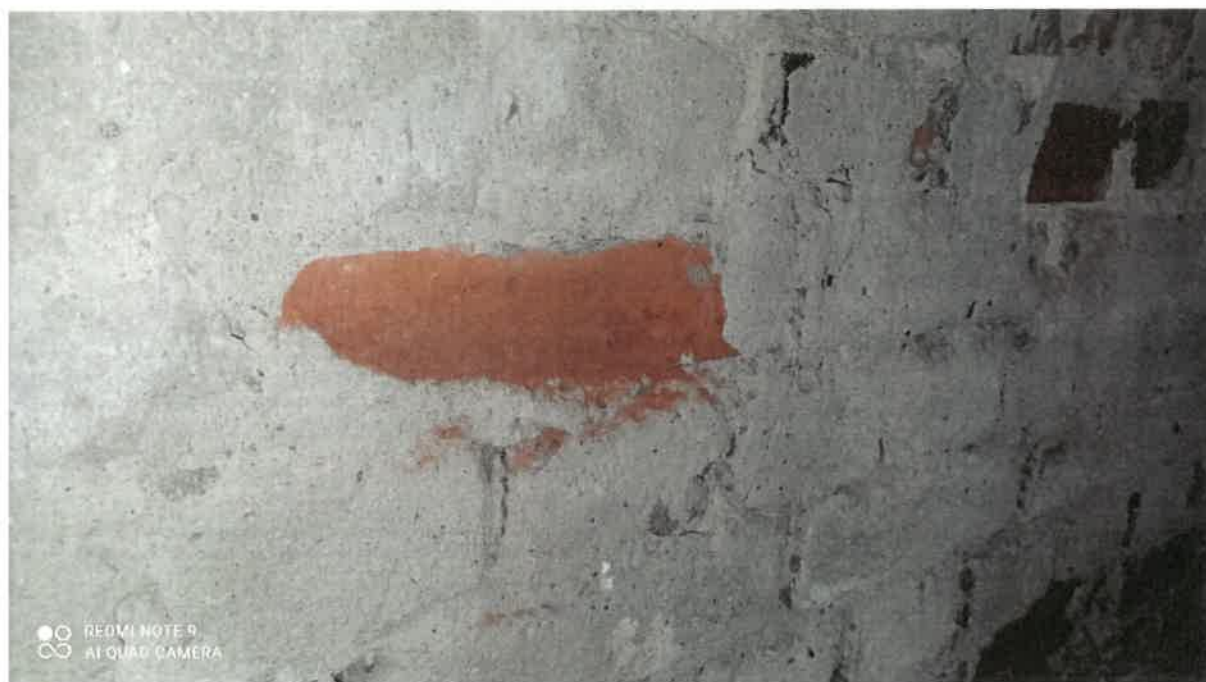
Zdj. 12. Widoczne pudrowanie ceramiki

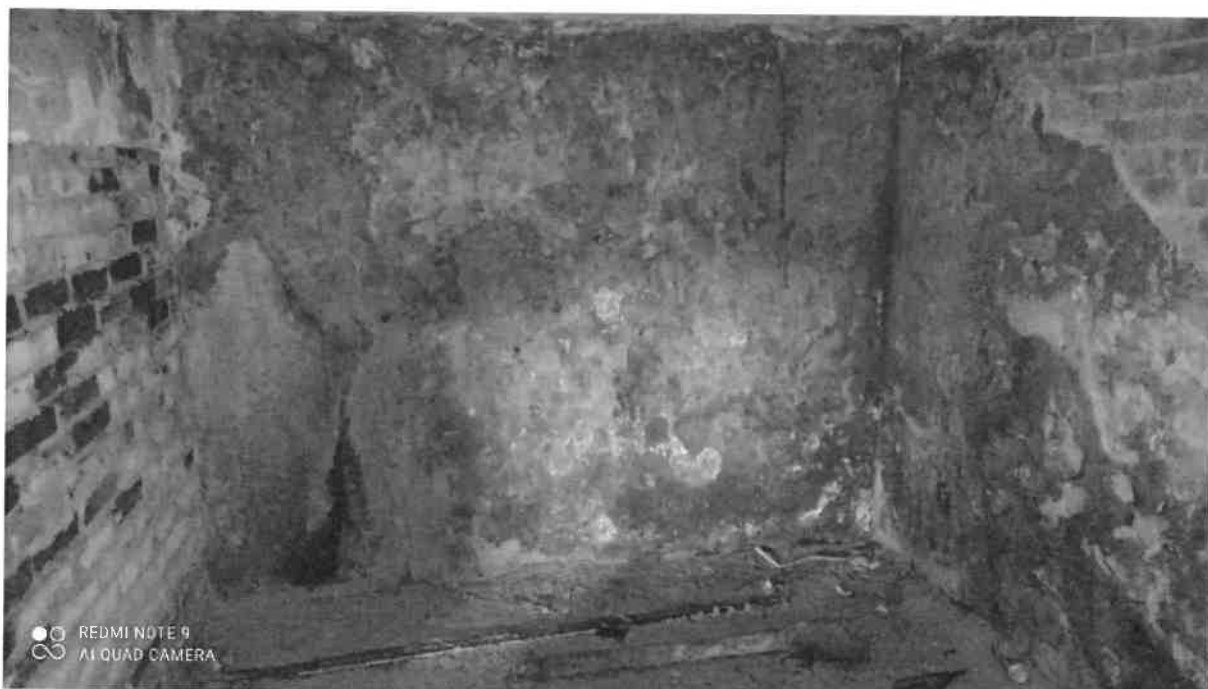
Zdj. 13 Ściana murowana, widoczna intensywna degradacja wypraw, znaczne zawilgocenie klepiska

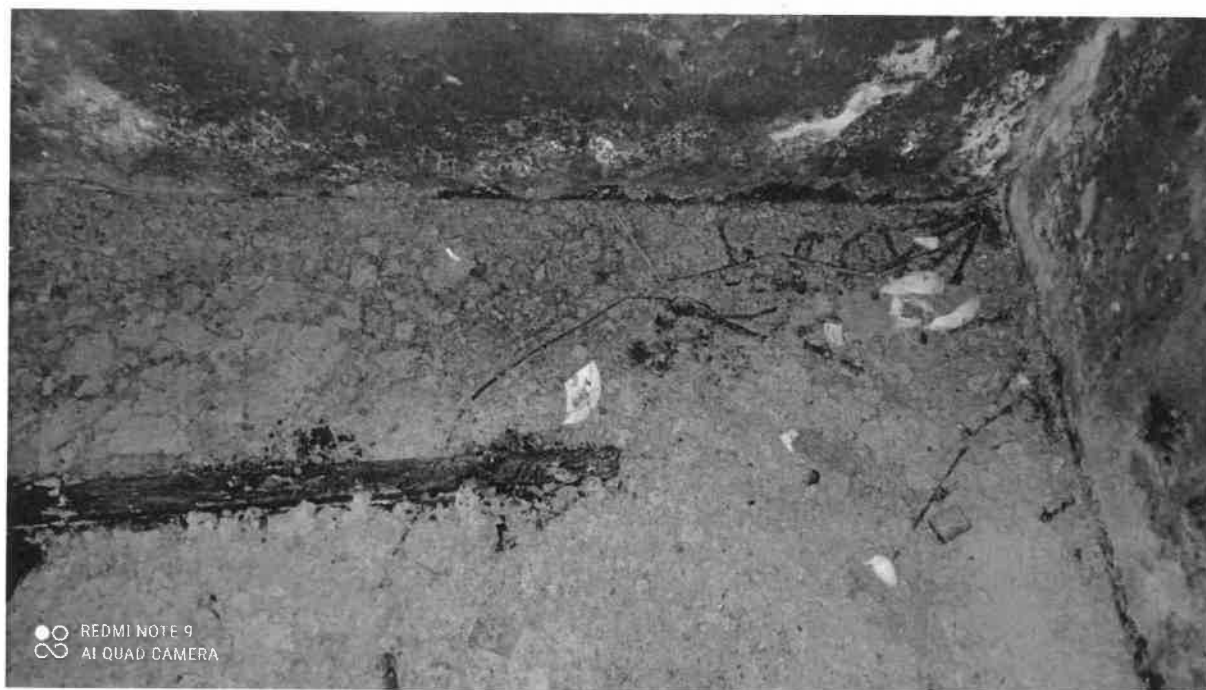
Zdj. 14. Widoczne znaczne zawilgocenie klepiska w zsypie węgla

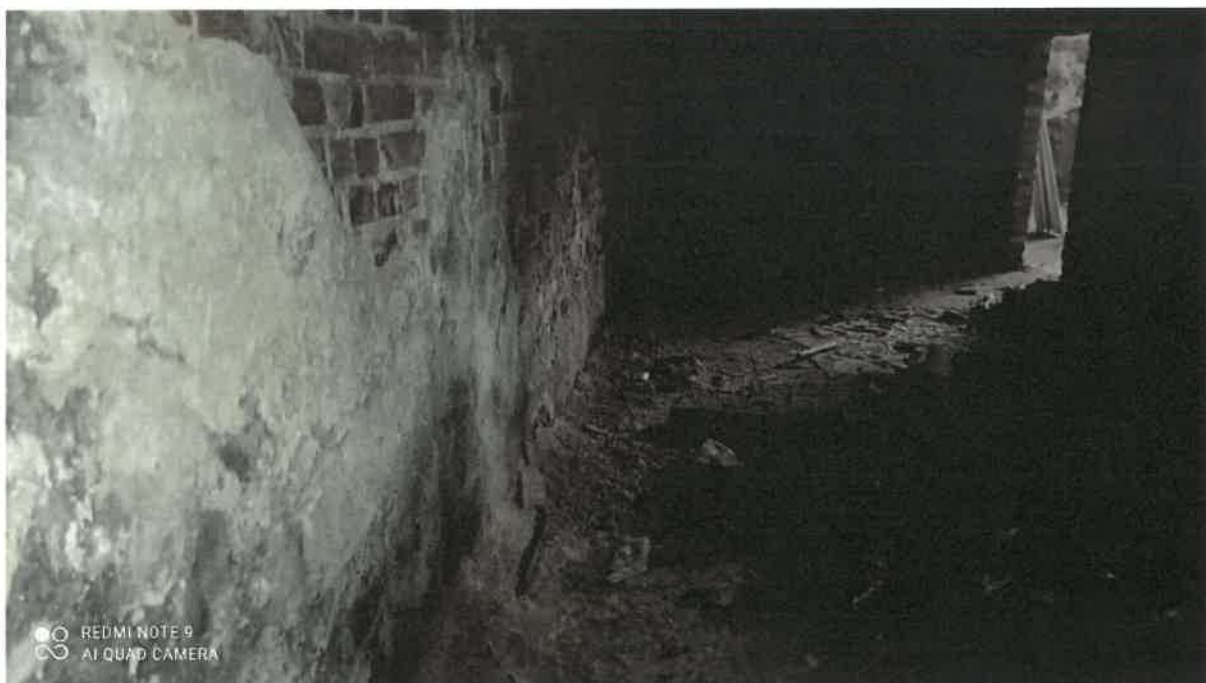
Zdj. 15. Ściana murowana, widoczna degradacja wypraw oraz ceramiki, bardzo intensywne pudrowanie tynku i ceramiki

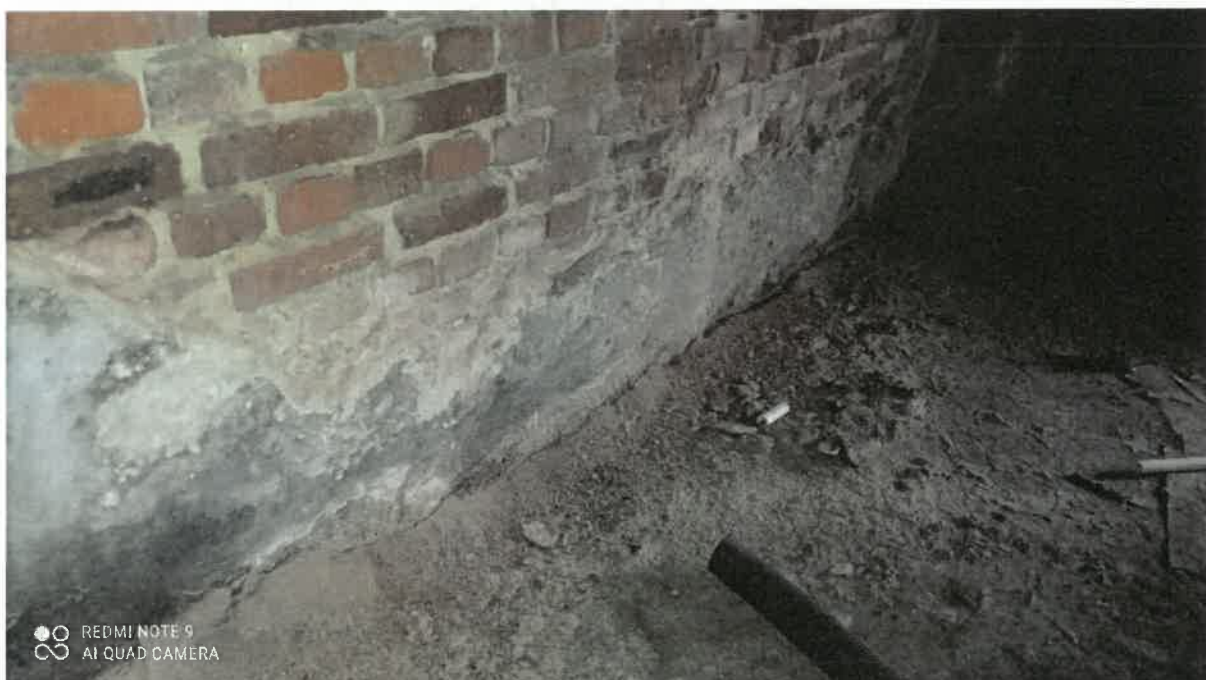
Zdj. 16. Ściana murowana, widoczna intensywna degradacja wypraw i ceramiki

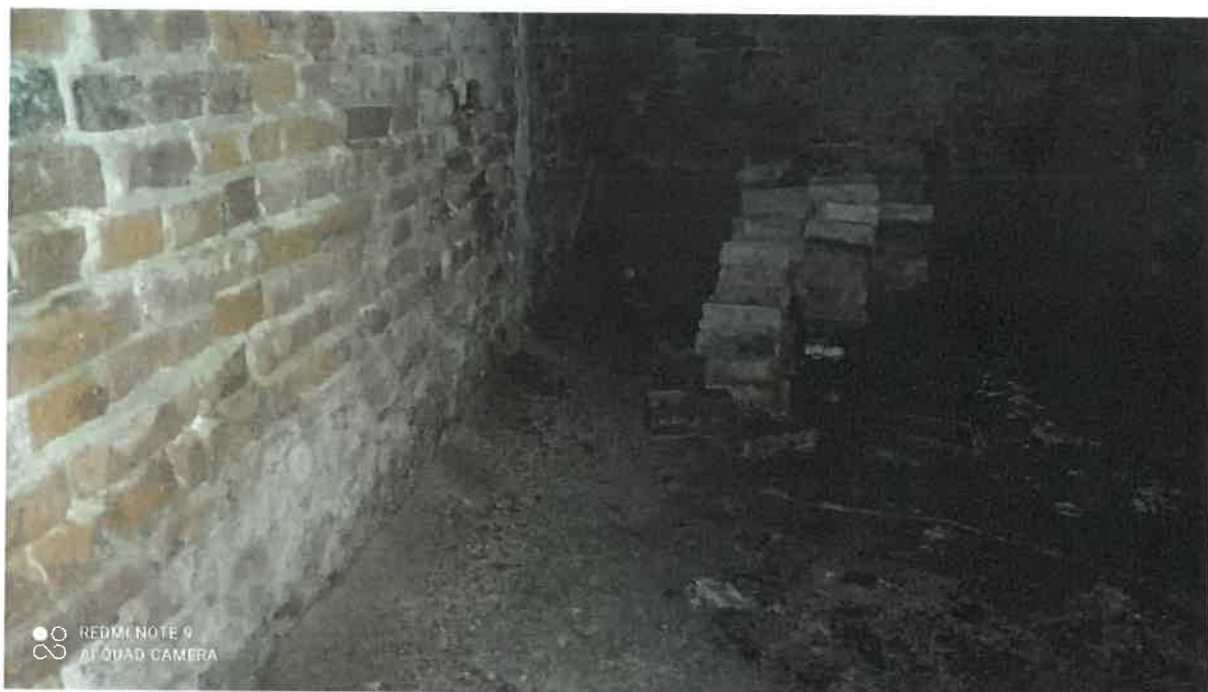
Zdj. 17. Ściana murowana, widoczna degradacja ceramiki, intensywne pudrowanie

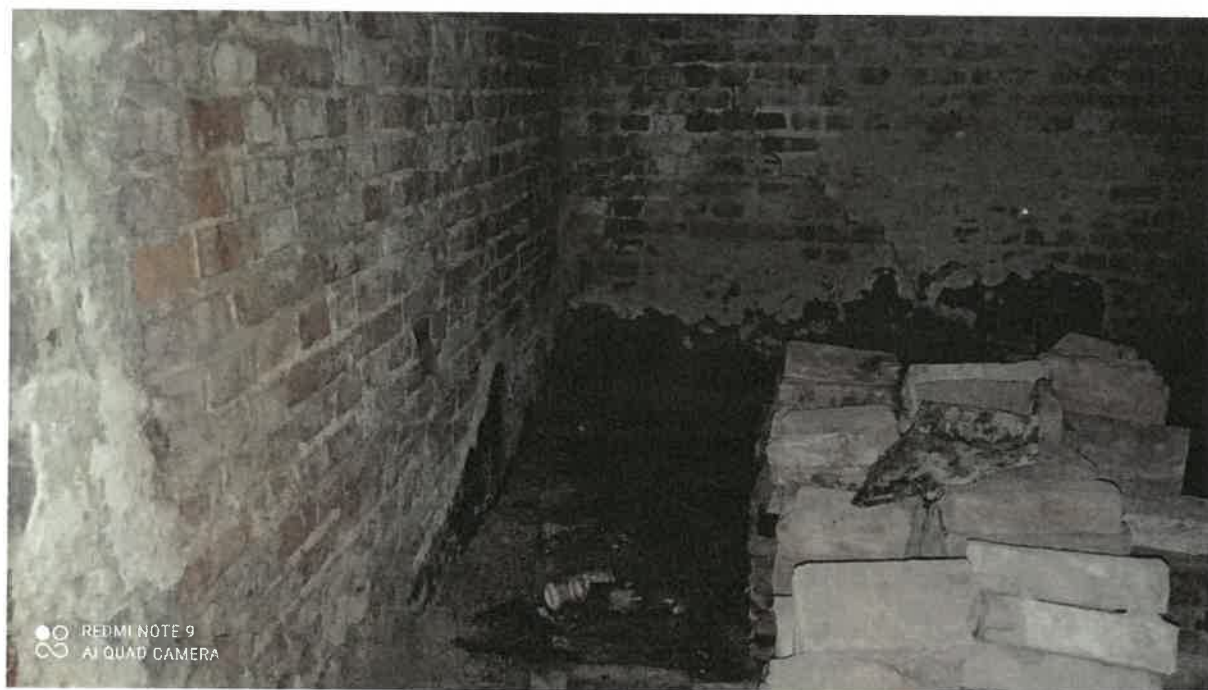
Zdj. 18. Ściana murowana, widoczna degradacja tynku i ceramiki

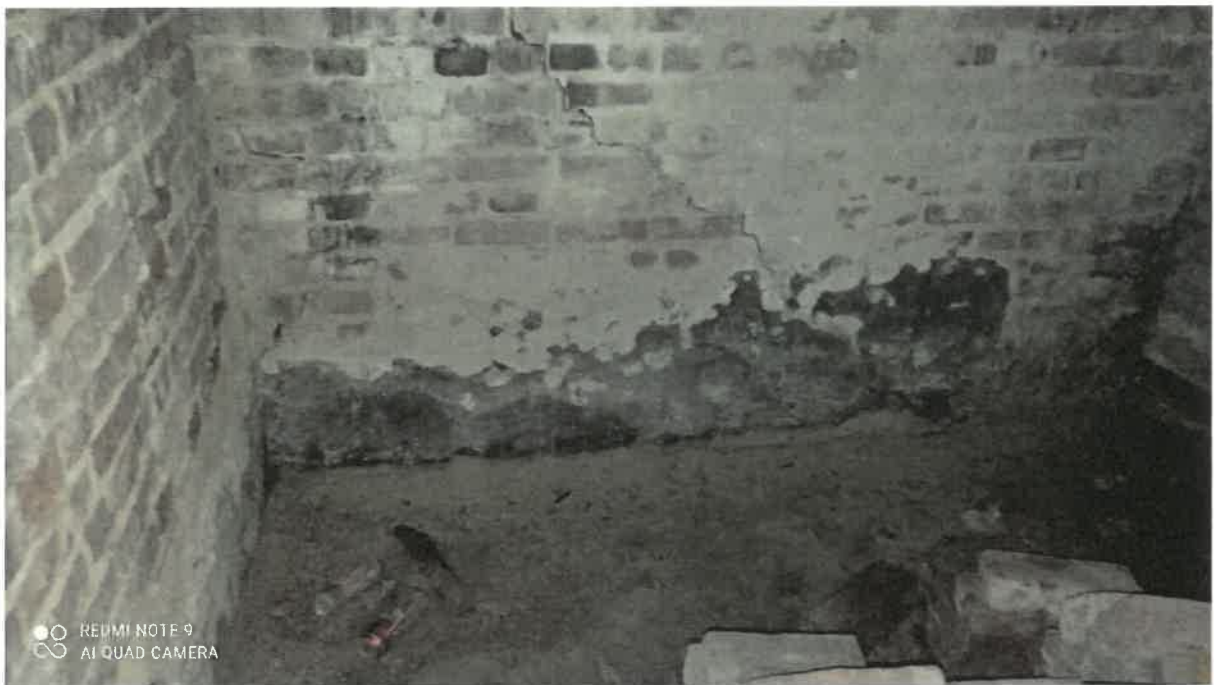
Zdj. 19. Ściana murowana, widoczna degradacja wypraw i ceramiki

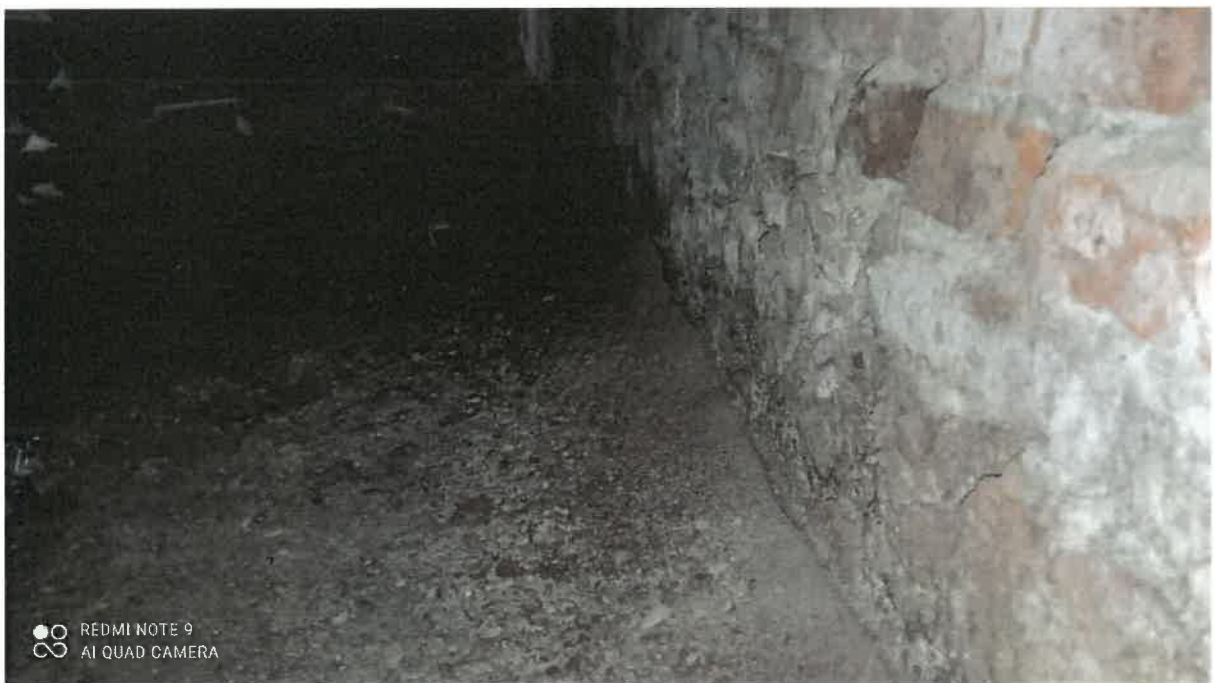
Zdj. 20. Ściana murowana, widoczne bardzo intensywne pudrowanie

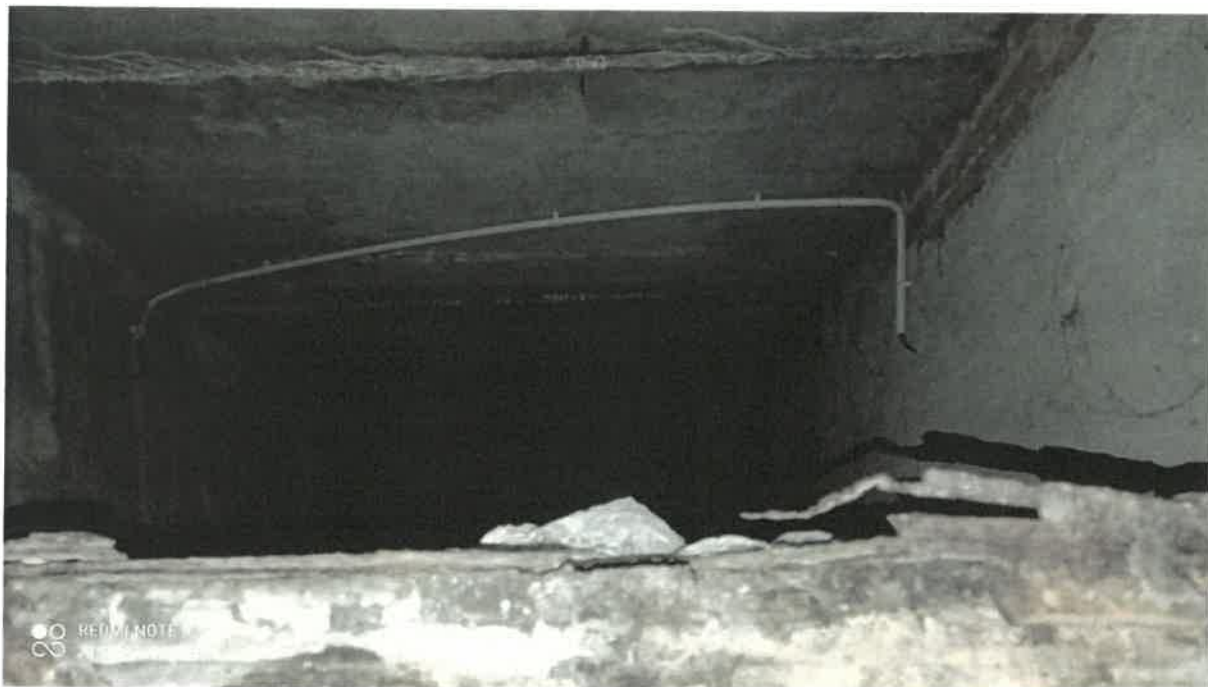
Zdj. 21. Strop zsypu, widoczne przecieki i zasolenie, widoczna korozja zbrojenia

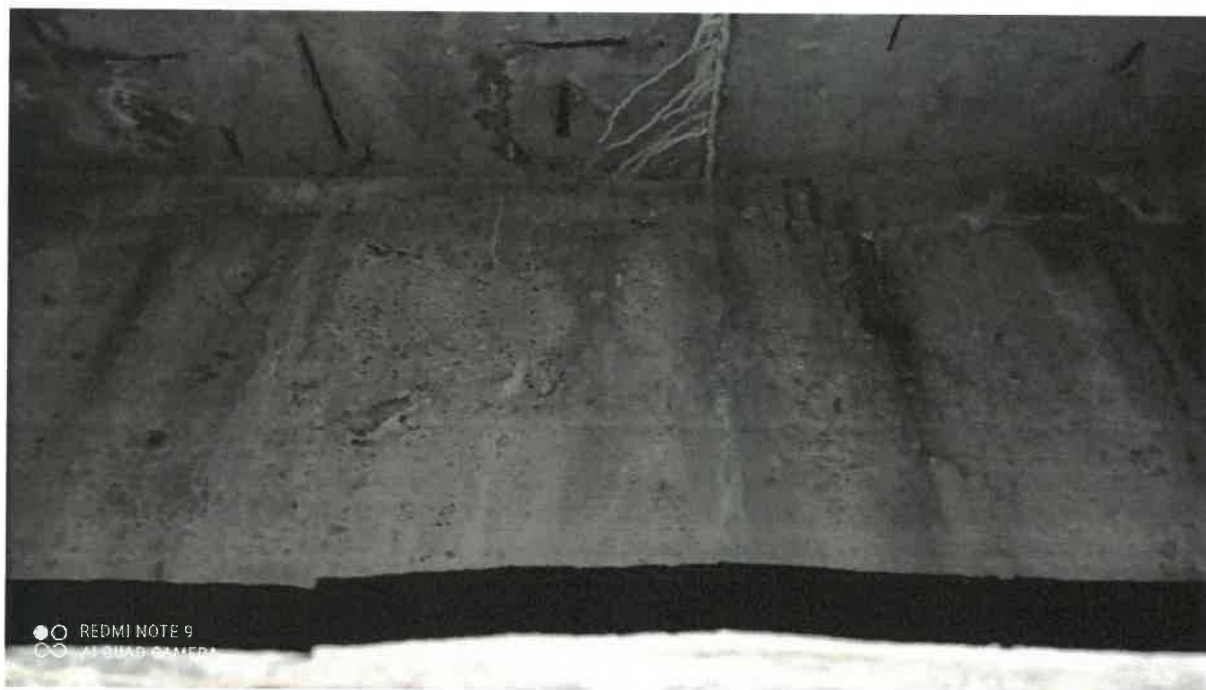
Zdj. 22. Strop zsypu, widoczne przecieki i zasolenie, widoczna korozja zbrojenia

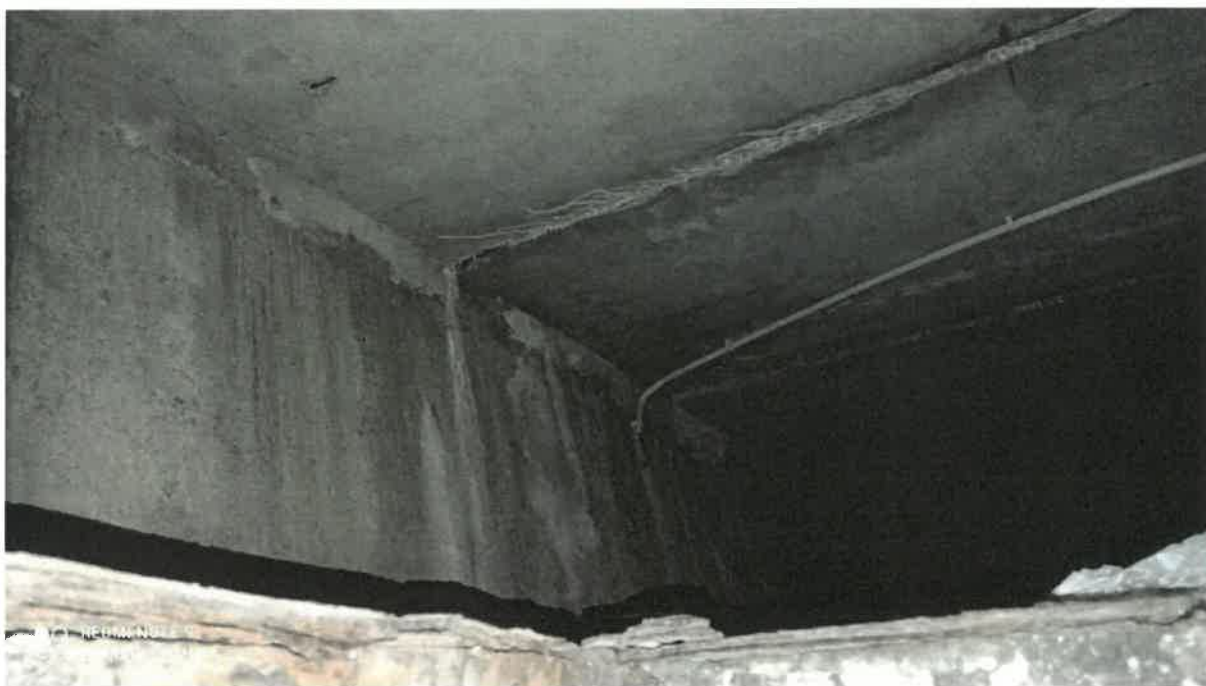
Zdj. 23. Strop i ściana zewnętrzna zsyu, widoczne przecieki i wysolenia

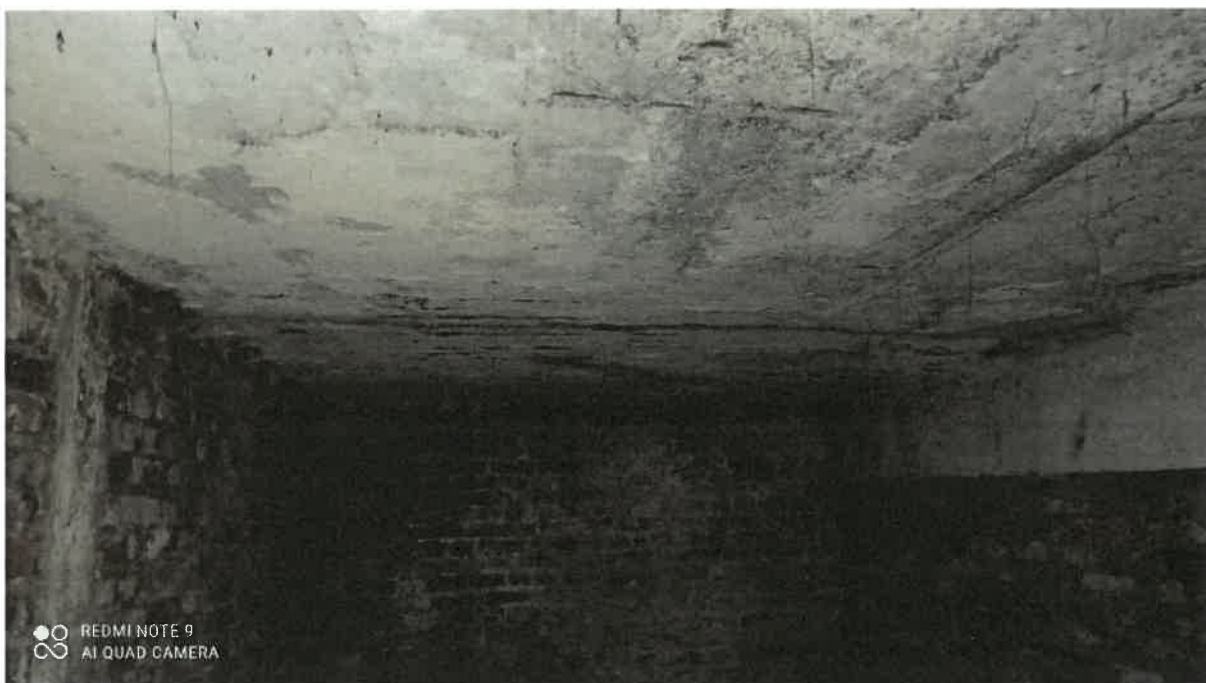
Zdj. 24. Strop pośredni zsyu, ściany murowane, widoczne odstąpienie zbrojenia stropu

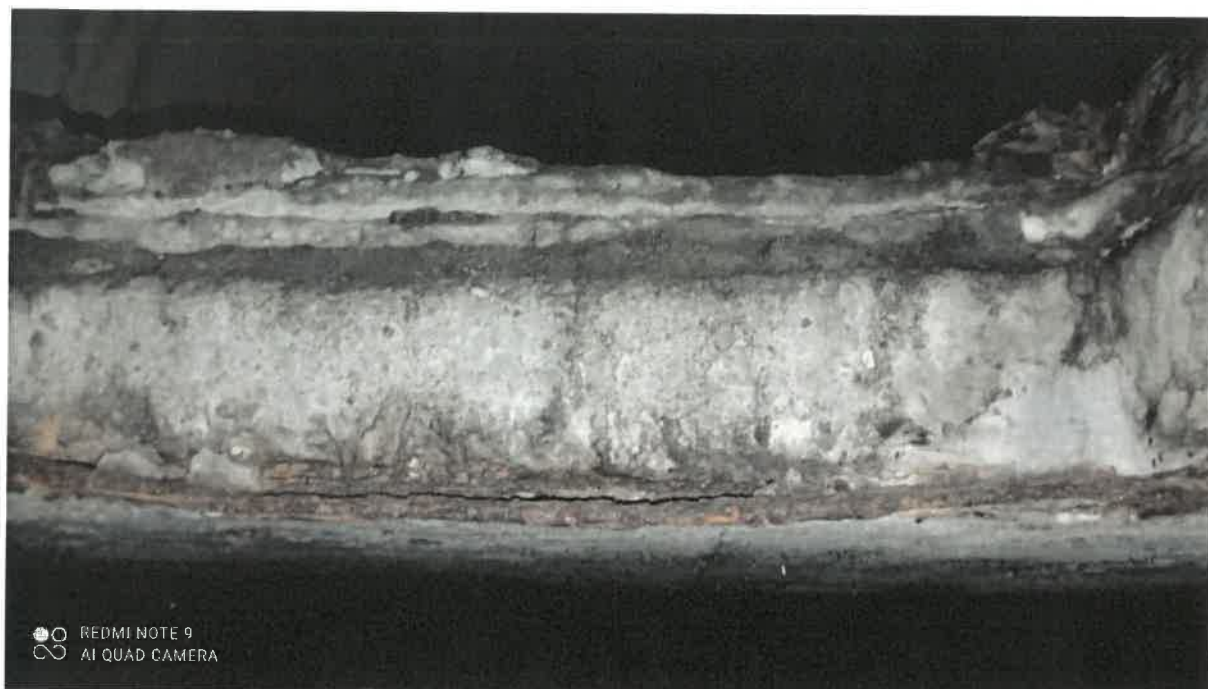
Zdj. 25. Właz w stropie pośrednim zsyphu, widoczna intensywna korozja

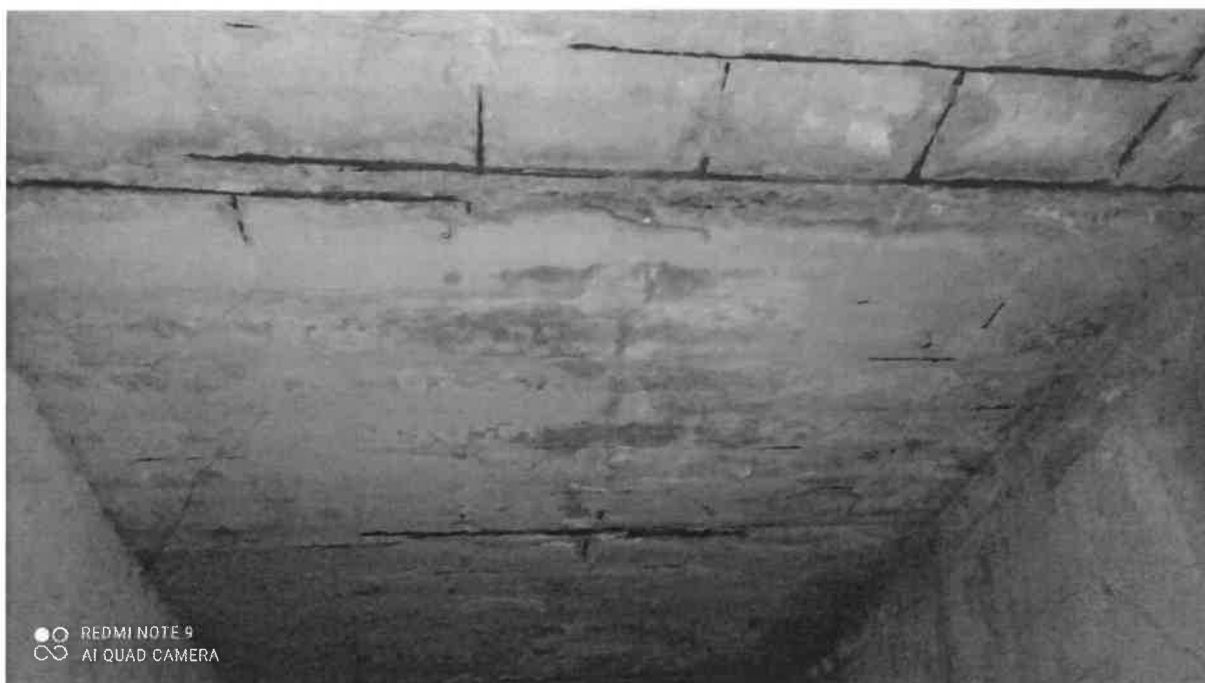
Zdj. 27. Strop zsypu, widoczne odsłonięcie zbrojenia

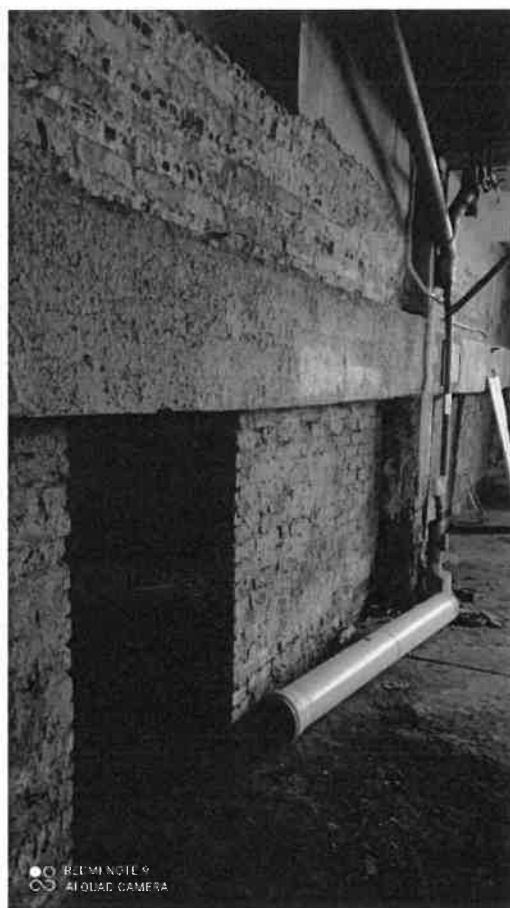
Zdj. 28. Ściana działowa zsyp – pomieszczenie kotłowni, widoczny stan wypraw oraz uszkodzenie słupa

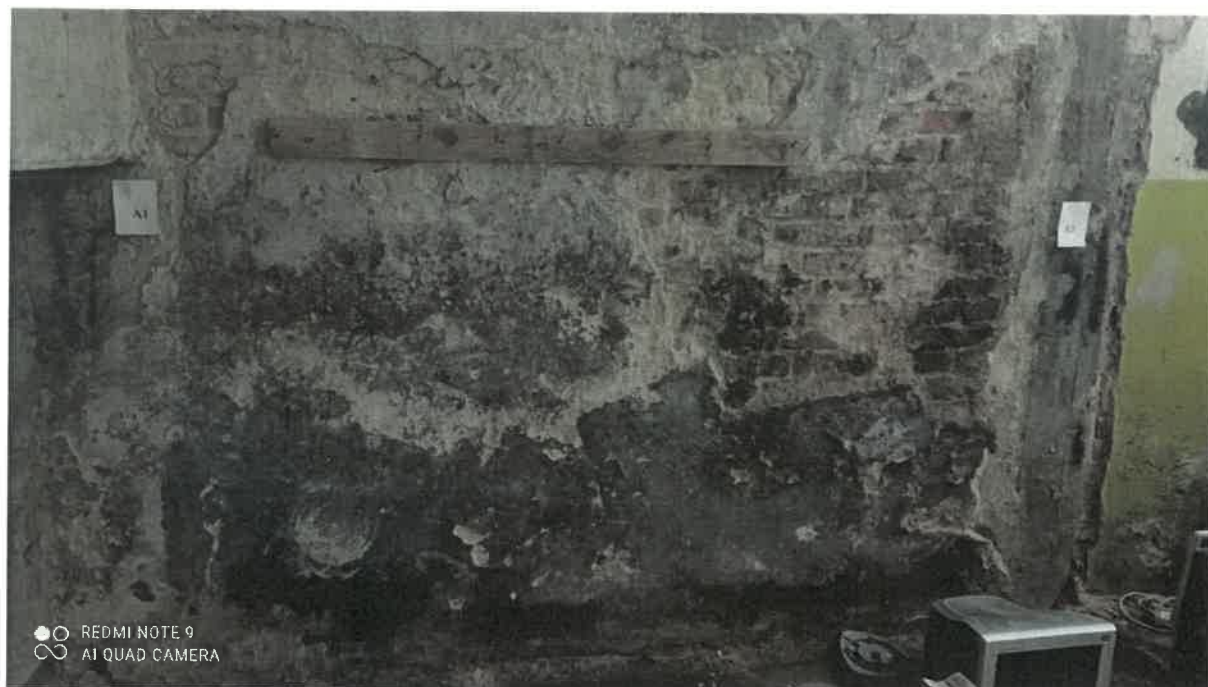
Zdj. 29. Ściana murowana, widoczna degradacja wypraw wierzchnich

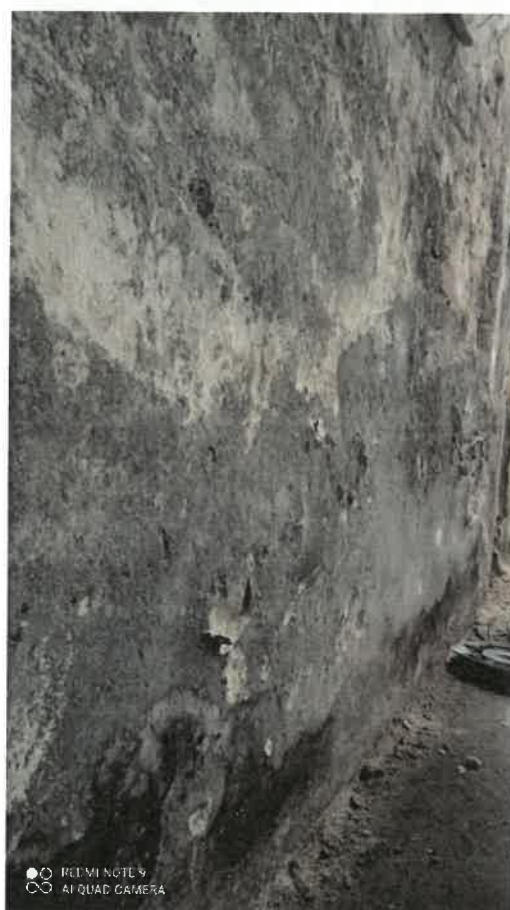
Zdj. 30. Ściana murowana, widoczne wysolenia i odparzenia powłok malarskich

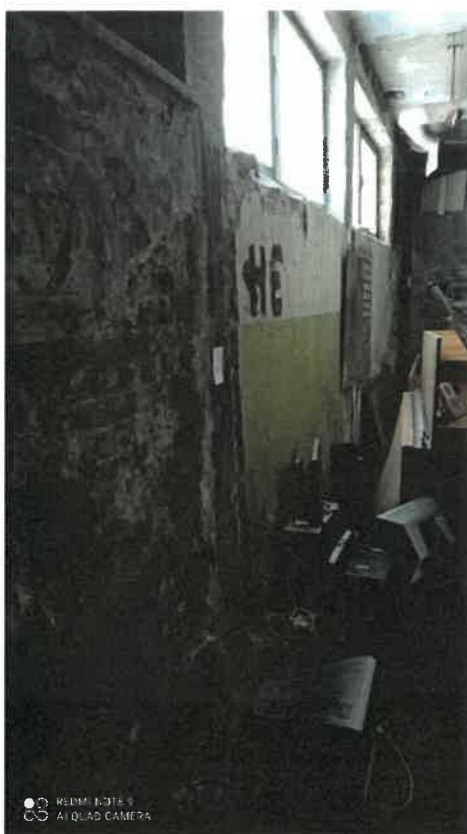
Zdj. 31. Ściana murowana, widoczna degradacja wypraw wierzchnich

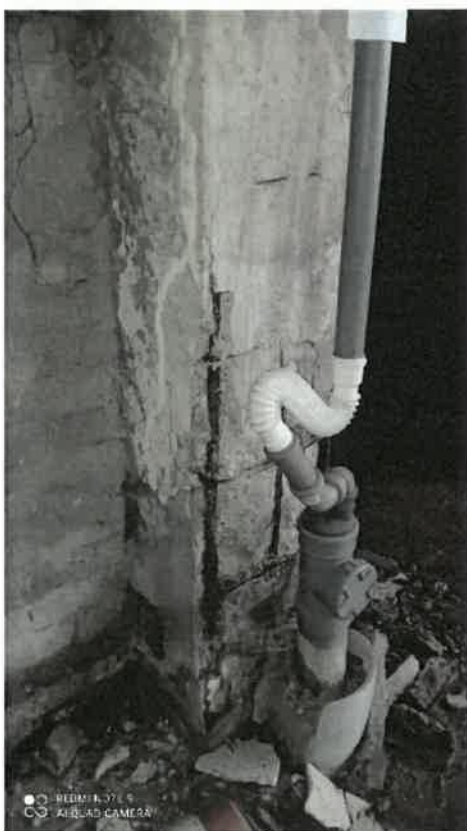
Zdj. 32. Słup żelbetowy, widoczna degradacja, odsłonięcie zbrojenia, widoczny sposób prowadzenia instalacji
