**Wykonanie projektu architektoniczno – budowlanego
dla przystosowania pomieszczenia byłej kotłowni na
potrzeby archiwum zakładowego**

Al. Józefa Piłsudskiego 38, 35-001 Rzeszów

ORZECZENIE STANU TECHNICZNEGO ISTNIEJĄCEGO BUDYNKU POD KĄTEM PRZYSTOSOWANIA POMIESZCZENIA BYŁEJ KOTŁOWNI NA POTRZEBY ARCHIWUM ZAKŁADOWEGO

5. OPINIA TECHNICZNA DOTYCZĄCA ZAWILGOCENIA I ZASOLENIA POMIESZCZEŃ DAWNEJ KOTŁOWNI W BUDYNKU RDOŚ W RZESZOWIE

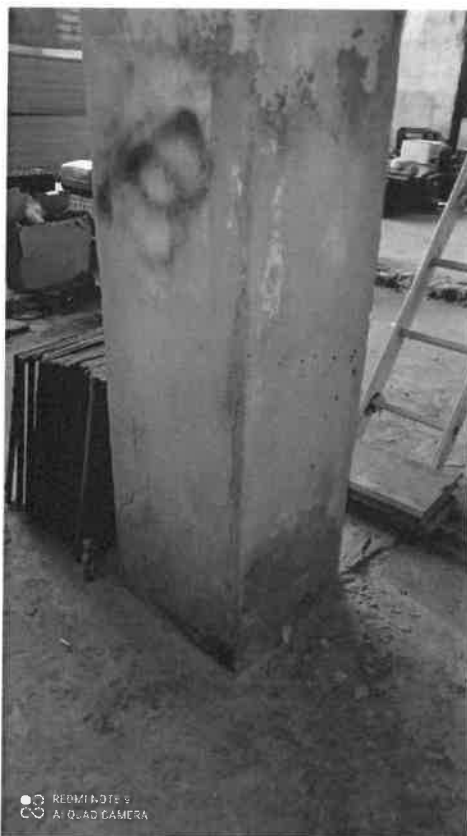
Zdj. 33. Słup żelbetowy, widoczne wysolenia

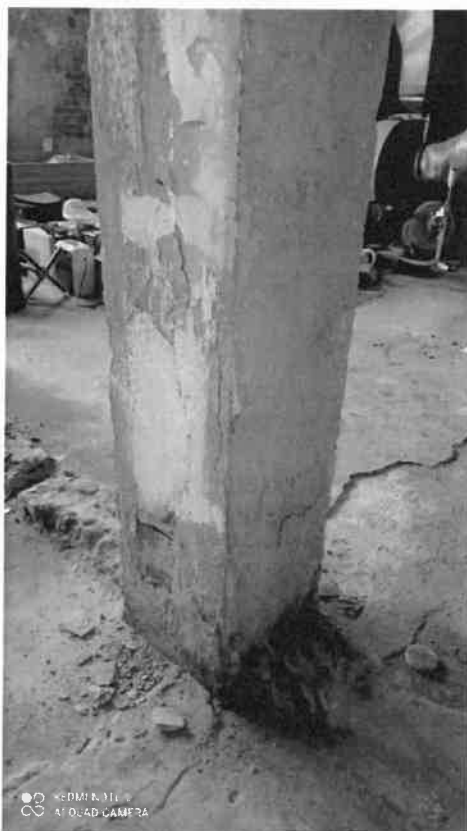
18	34	Słup żelbetowy	Na słupie szlichta	Szlichta zarysowana, głucha, odparzona;
19	35	Słup żelbetowy	Na słupie szlichta	Szlichta zarysowana, głucha, odparzona;
20	36,37,38,39	Posadzka betonowa; miejscowe wstawki przegród ceglanych; miejscowe fundamenty pod nieistniejące już kotły	Miejscami pozostałości wykładziny	Pod dłutem posadzka twarda; występują miejscowe intensywne zawilgocenia w rejonie fundamentów ścian ceramicznych, w posadzce i pod nią znaczna ilość instalacji przyczyniających się do pogarszania stanu technicznego pomieszczenia
21- uwaga	40,41	Odprowadzenie wód opadowych z zadaszenia wyprowadzone bezpośrednio na teren przyległy do budynku		
22 - uwaga	42	W ścianie zsyphu na węgiel, w okolicy rynny stwierdzono niezabezpieczony otwór w murze

Zdj. 34. Słup żelbetowy, widoczne wysolenia i odparzenia szpachli

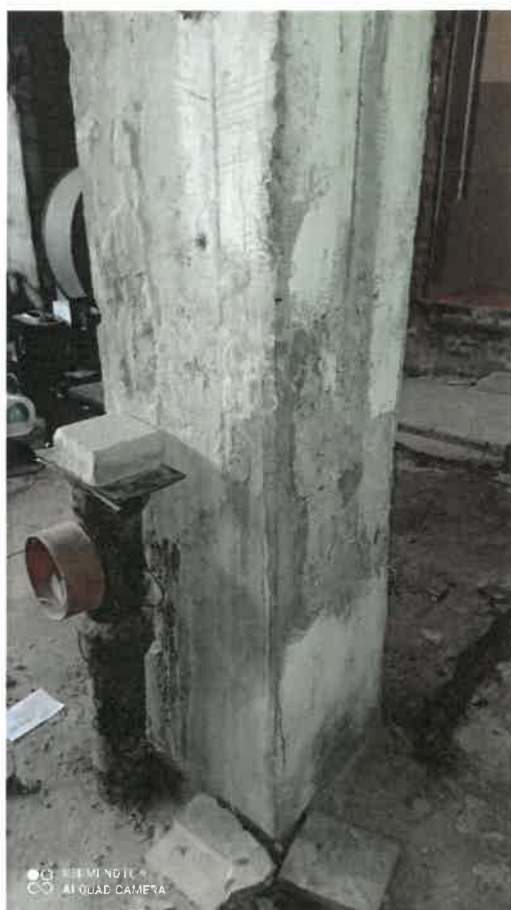
Zdj. 35. Słup żelbetowy, widoczne wysolenia, widoczny sposób prowadzenia instalacji

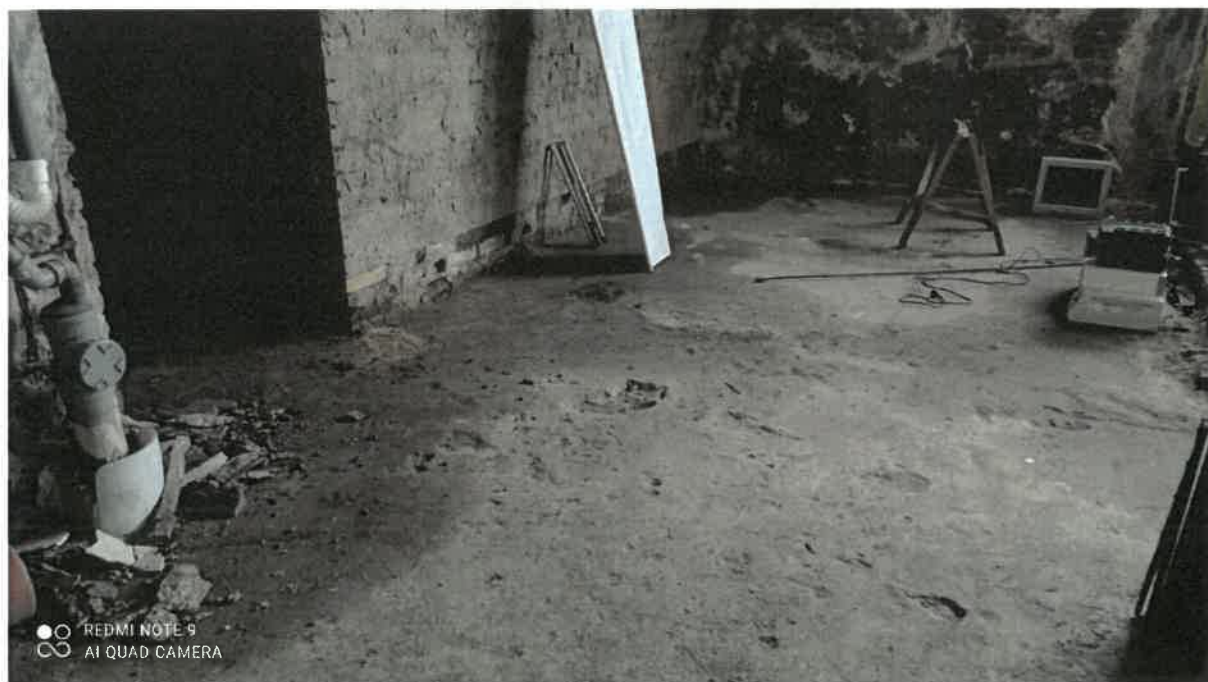
Zdj. 36. Posadzka pomieszczenia kotłowni, widoczne ubytki i ślady po zalaniu

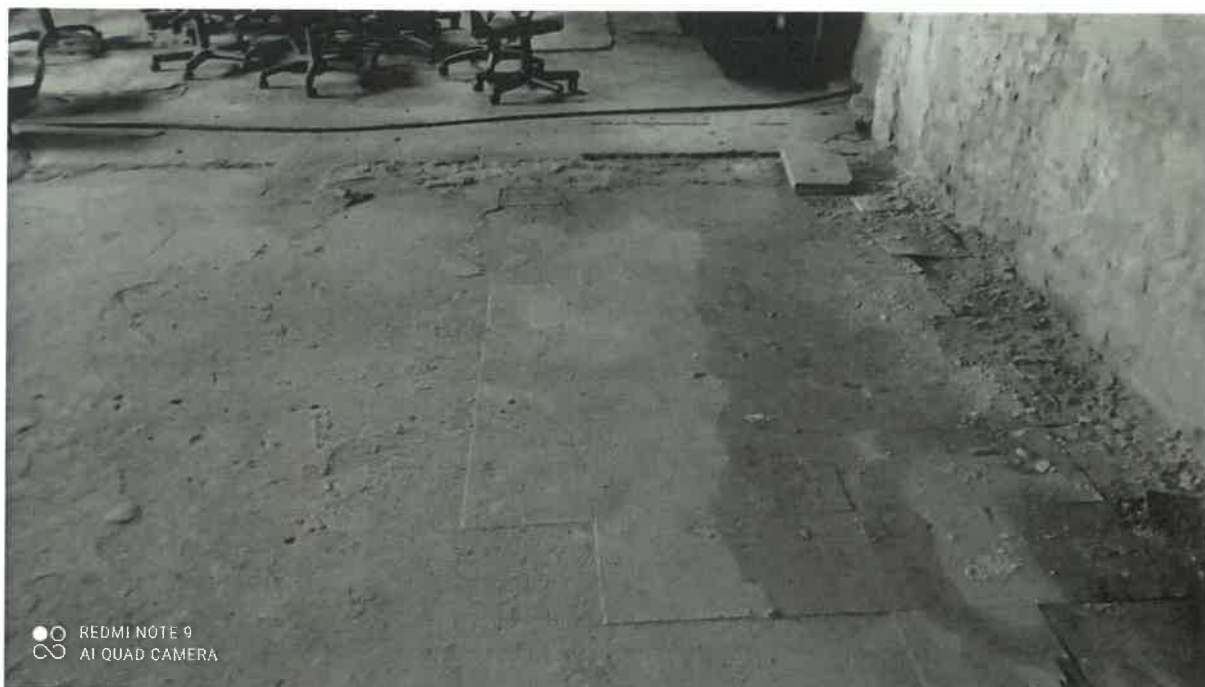
Zdj. 37. Posadzka byłej kotłowni, widoczna pozostałość okładziny oraz ściany ceramicznej

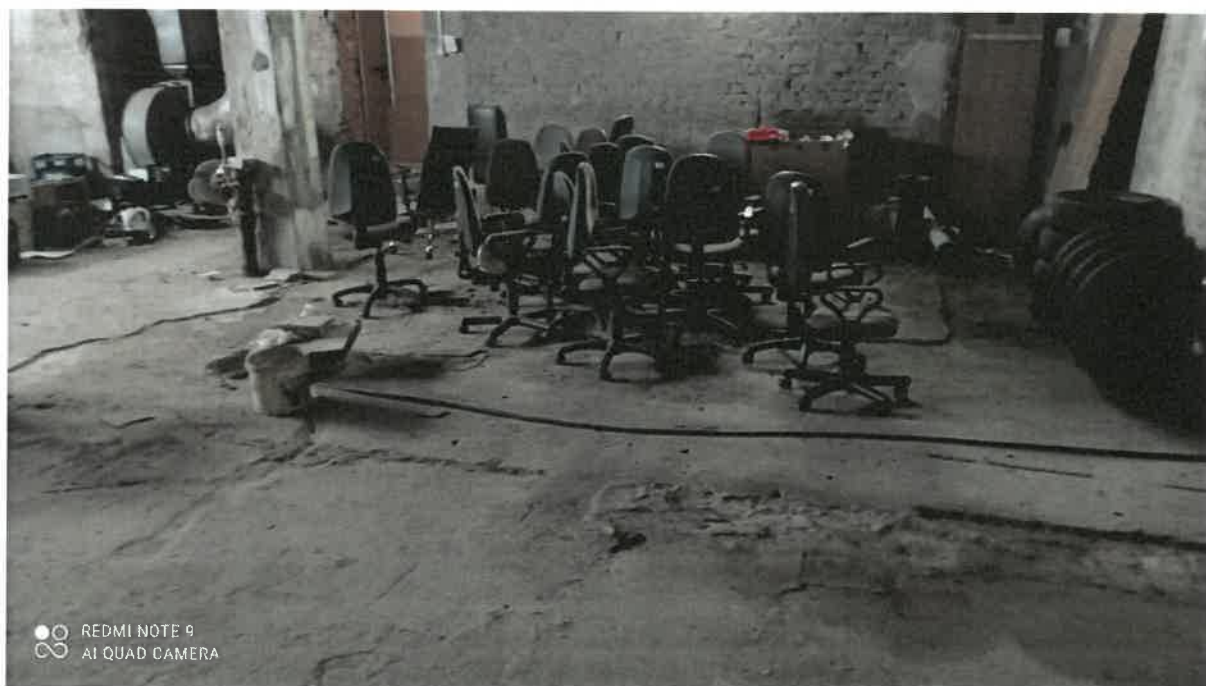
Zdj. 38. Posadzka byłej kotłowni, widoczna pozostałość po ścianie ceramicznej oraz zawilgocenie przy niej

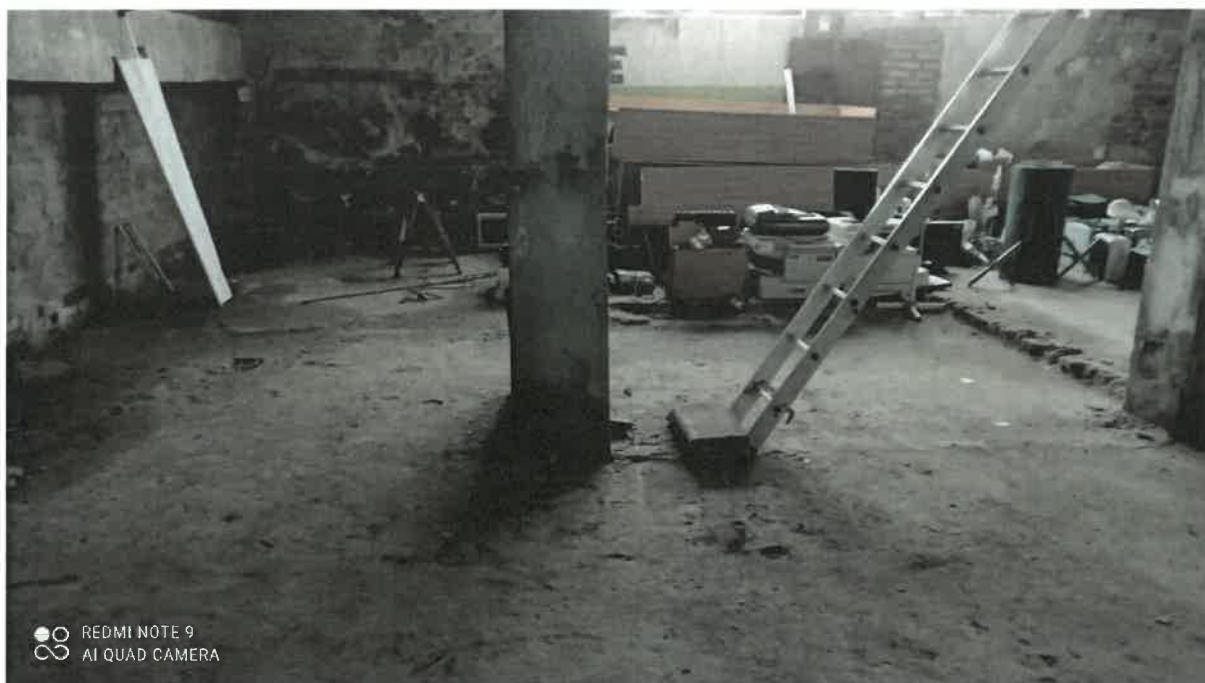
Zdj. 39. Posadzka byłej kotłowni, widoczna degradacja posadzki i słupów

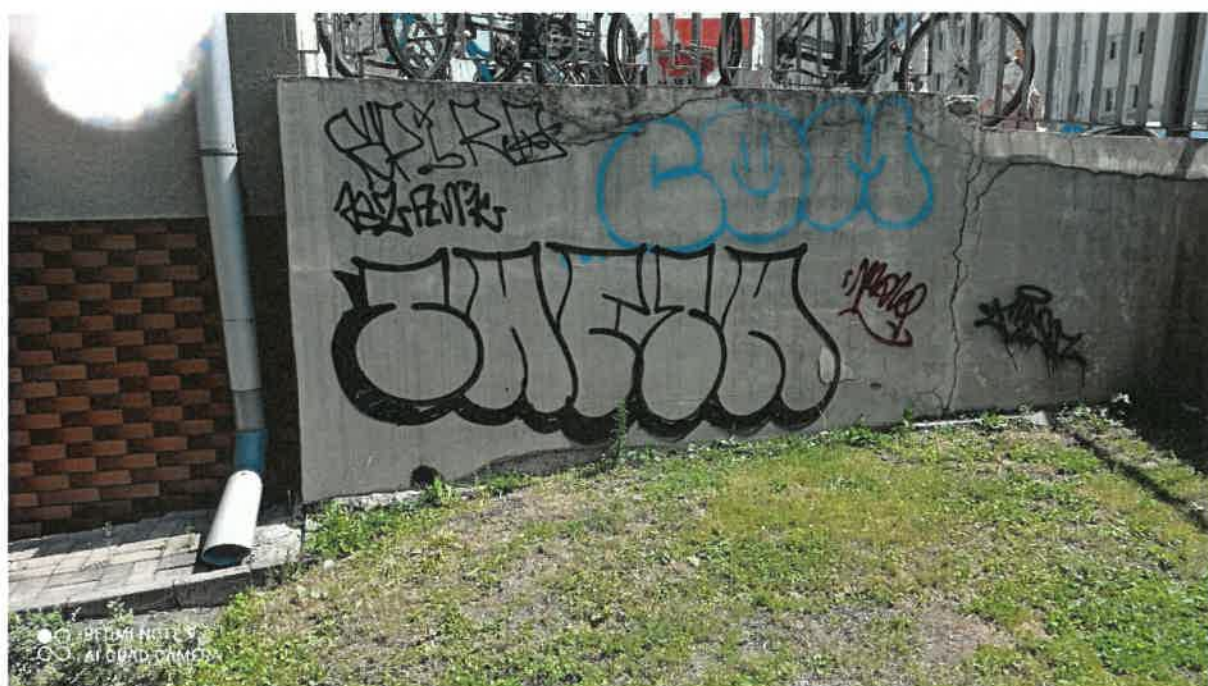
2. Występują miejsca o wyraźnie zwiększonym oddziaływaniu wody. W polu badawczym nr 4 poziomy zawilgocenia osiągnął największą wartość w strefie drugiej. Należy mieć na względzie sposób zabezpieczenia przegrody przed oddziaływaniem środowiska od strony zewnętrznej oraz fakt, iż w tym miejscu, od strony zewnętrznej znajduje się rynna odprowadzająca opad atmosferyczny bezpośrednio na teren przyległy. Podobna sytuacja ma miejsce w polu badawczym nr 9. Stan ten zilustrowano na fotografiach nr 40 i 41.

Zdj. 40. Ściana zsypu oraz byłej kotłowni, widoczny sposób odprowadzenia wód z opadu atmosferycznego

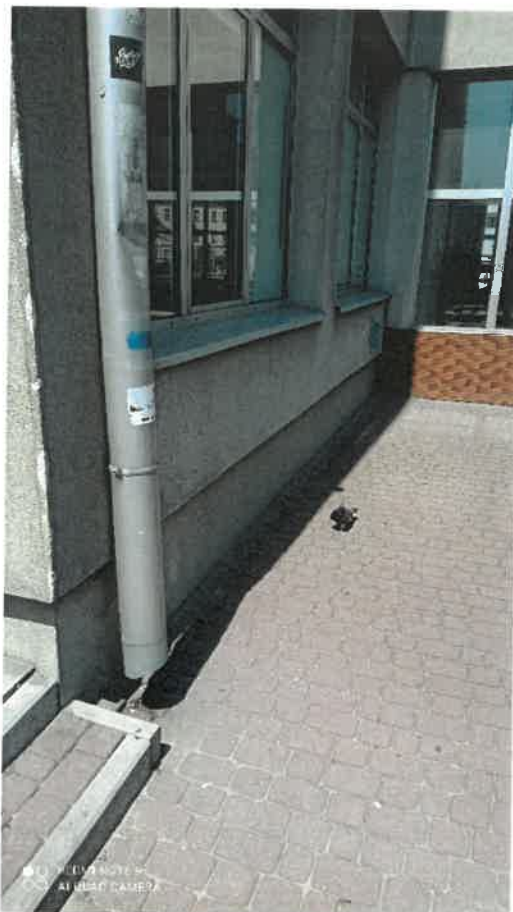
Zdj. 41. Południowo – wschodnie naroże budynku, widoczny sposób odprowadzenia wód opadowych z dachu

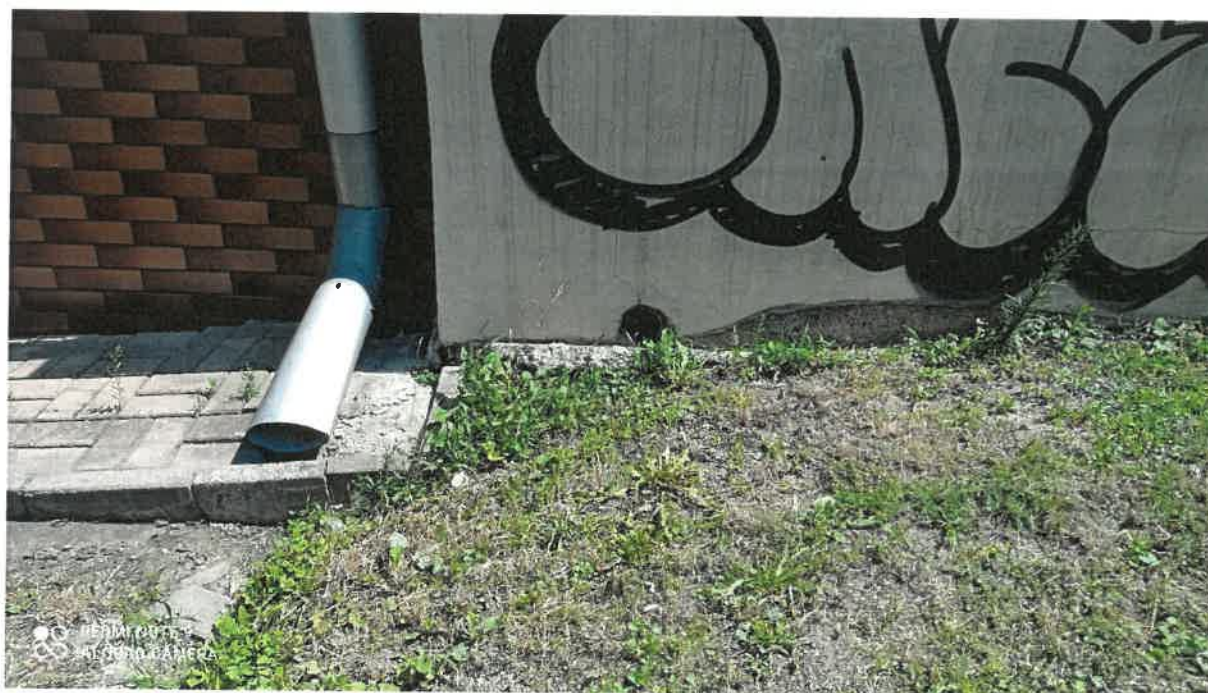
Zdj. 42. Widoczny otwór w ścianie zsypu

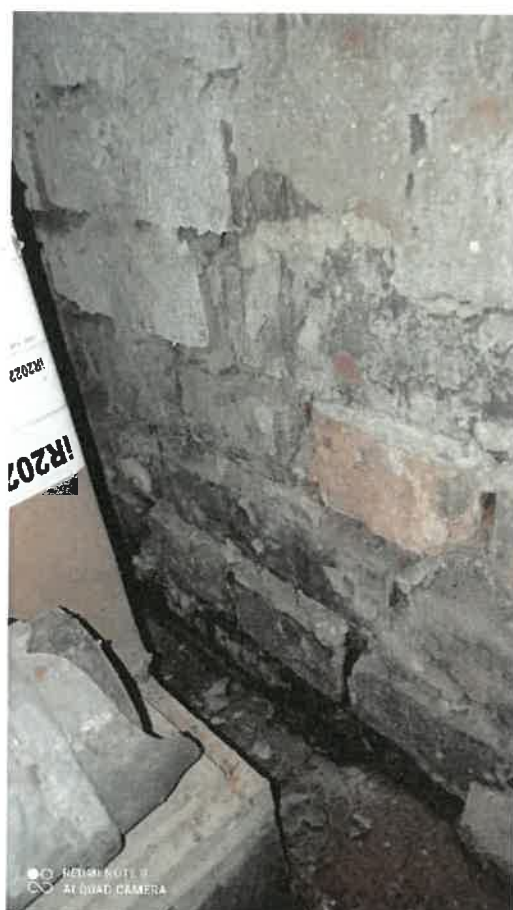
Zdj. 50. Odkrywka nr 3

- Podczas oględzin nie stwierdzono występowania izolacji poziomej muru w pomieszczeniu byłej kotłowni. Podczas przeprowadzonych oględzin stwierdzono występowanie izolacji poziomej pod ścianami korytarza w sąsiednim pomieszczeniu pomp. Pozostaje to w zgodzie z dokumentacją rzeczoznawców NOT Rzeszów z 1994 roku. Czas budowy budynku oraz charakter zawilgocenia potwierdzają stan z czasu oględzin (brak skutecznej izolacji). Przykładowa odkrywka wskazana została na dokumentacji rysunkowej jako odkrywka nr 3 (wewnętrzna pierwsza - zdj. 50).
