## **PILNE zawiadomienie dotyczące bezpieczeństwa**

### **CT 5300 i Incisive CT z oprogramowaniem w wersji 5.1**

Nieoczekiwane jednoczesne użycie przycisku na panelu OnPlan i dodatkowe problemy z oprogramowaniem

6 października 2025 r.

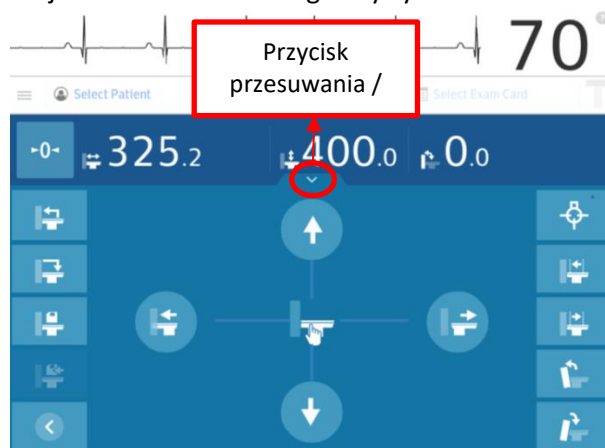
Ilustracja 1. Panel OnPlan na gantry systemu TK.

Podczas pozycjonowania pacjenta w gantry systemu TK za pomocą panelu OnPlan gantry/stół pozostaną w ruchu, aż dotrą do granic wyznaczonych przez ich konstrukcję lub operator ręcznie zatrzyma ruch (poprzez wciśnięcie przycisku awaryjnego zatrzymania lub ponowne wciśnięcie przycisku, który zainicjował ruch), jeśli opisane poniżej zdarzenia wystąpią w następującej kolejności:

- przycisk ruchu na panelu OnPlan zostanie naciśnięty, lecz nie zostanie zwolniony;
- w tym czasie zostanie dotknięty przycisk *przesuwania / wyświetlania / ukrywania paska* (patrz ilustracja 1);
- przycisk ruchu na panelu OnPlan zostanie zwolniony.

Dodatkowy ruch gantry lub stołu może spowodować ból, otarcia lub zranienia, jeśli operator go nie zauważy i nie zatrzyma.

- Nadal można korzystać z systemu(-ów) zgodnie z przeznaczeniem, przestrzegając poniższych zaleceń.
  - Unikać dotykania przycisku przesuwania / wyświetlania / ukrywania paska, gdy wciśnięty jest przycisk ruchu gantry/stołu na panelu OnPlan. Jeśli stół lub gantry poruszają się w niezamierzony sposób, użyć jednego z przycisków zatrzymania awaryjnego.
  - Zawsze monitorować pacjenta podczas wykonywania ruchów z użyciem panelu OnPlan.
