PAŃSTWOWA KOMISJA BADANIA  
WYPADKÓW MORSKICH

# RAPORT UPROSZCZONY

## 073/23

**jacht żaglowy rekreacyjny  
TJORVEN**

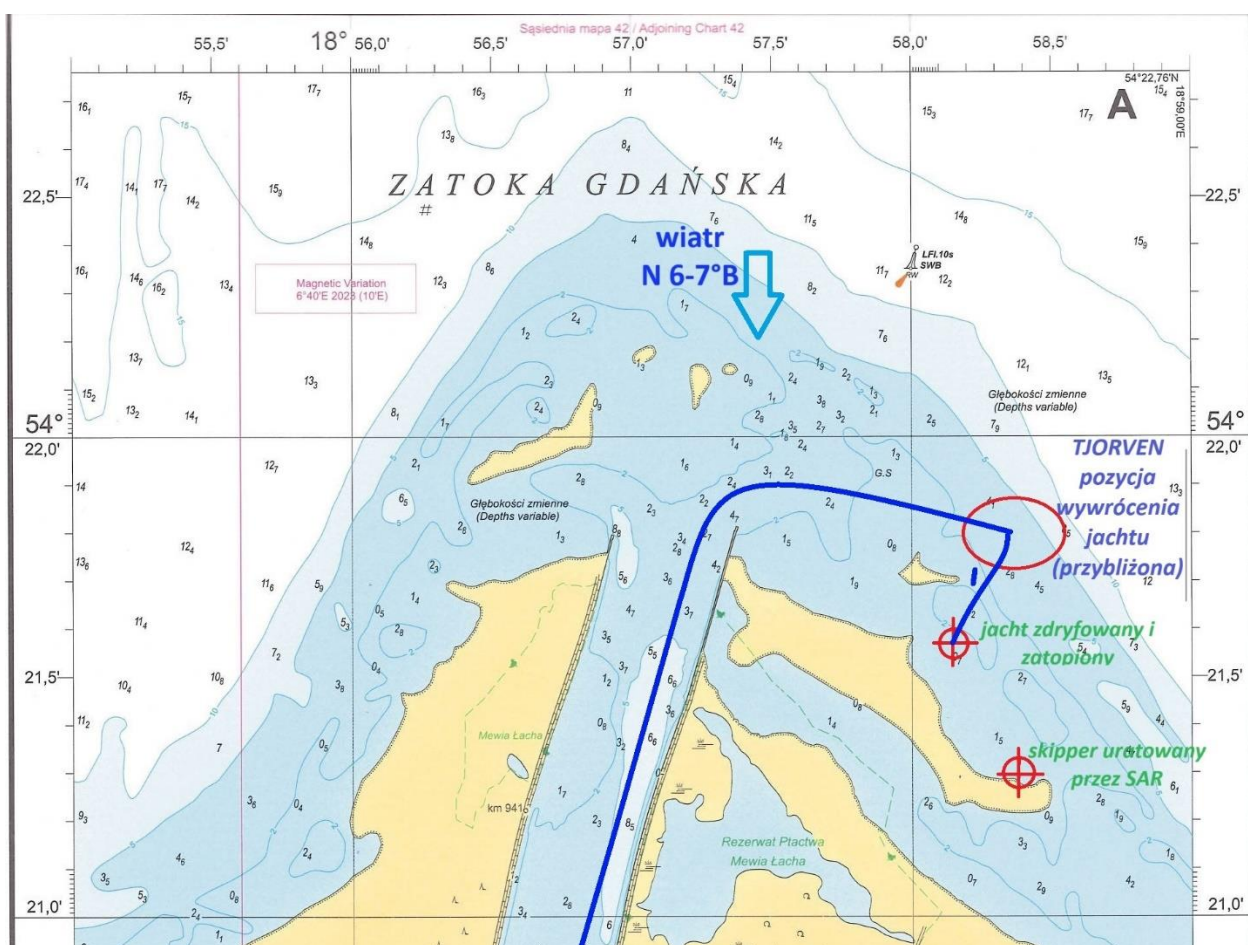
Rysunek 2. Trasa jachtu Tjorven w końcowej fazie przed wypadkiem.

- do wywrócenia jachtu doszło podczas stawiania żagli foka i bezana na skutek nadmiernego odpadnięcia jachtu od fali (bokiem do fali) przy wyłączonym silniku i podniesionym do połowy mieczu.
- fale przybojowe okazały się na tyle strome i wysokie, że wywróciły jacht na burtę, a załoga znalazła się w wodzie.

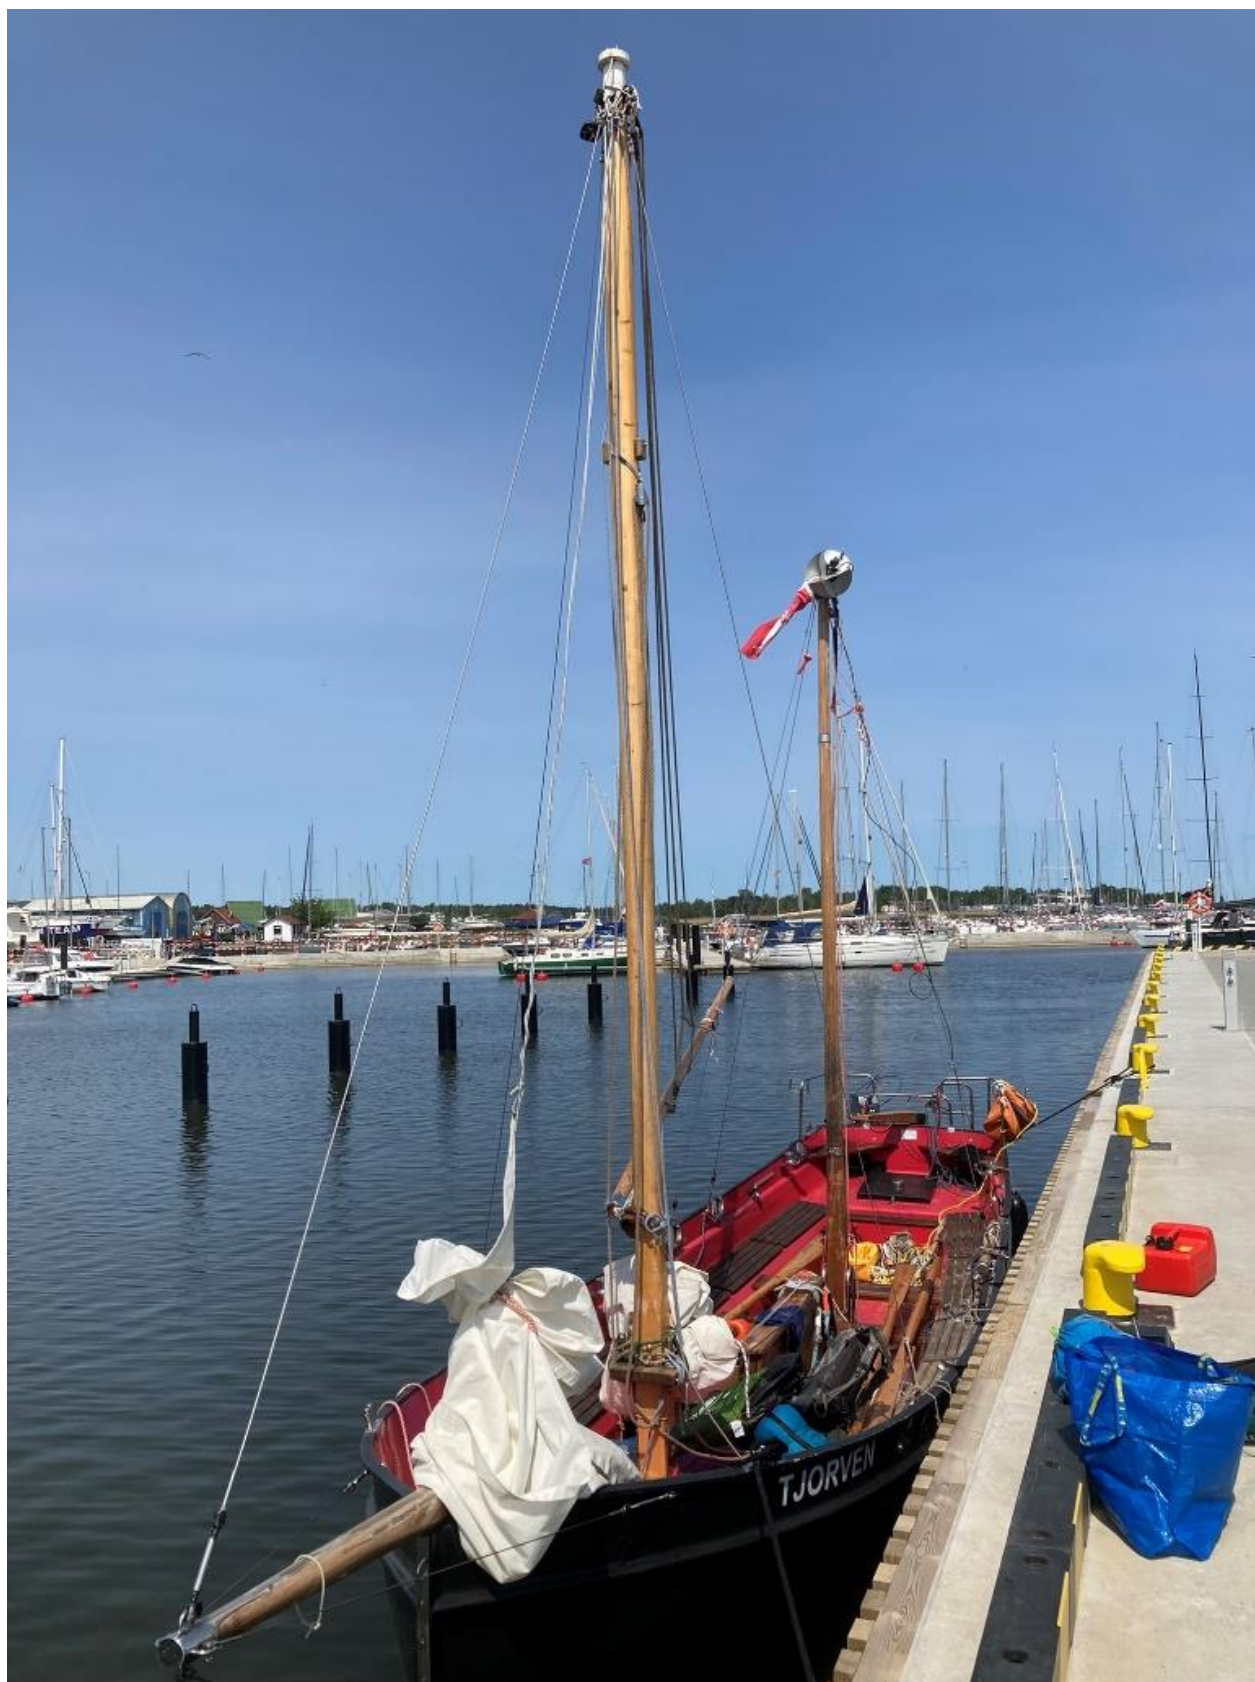
Uderzenia fal przybojowych spowodowały rozwarstwienie dwóch warstw laminatu na pokładzie forpiku, co doprowadziło do jego rozszczelnienia i dostanie się wody do środka. Największy wpływ na utratę pływalności jachtu miało wyrwanie ławki przymocowanej na LB, co spowodowało powstanie otworów w miejscu mocowania ławki przez które wlała się woda do komory wypornościowej na LB. Rozszczelnienie komory wypornościowej pod wyrwaną ławką, otwarcie kłapy afterpiku i uszkodzenie forpiku spowodowało utratę pływalności i doprowadziło do zatopienia jachtu po wywróceniu.

*Zdjęcie 3. Jacht Tjorven po podniesieniu z dna i odholowaniu do mariny.*
