PAŃSTWOWA KOMISJA BADANIA WYPADKÓW LOTNICZYCH

RAPORT KOŃCOWY

Poważny incydent nr: 245/06

**Nieautoryzowane lądowanie na lotnisku
wojskowym Poznań- Krzesiny (EPKS)
samolotu Boeing 737-400
w dniu 16 sierpnia 2006 roku**

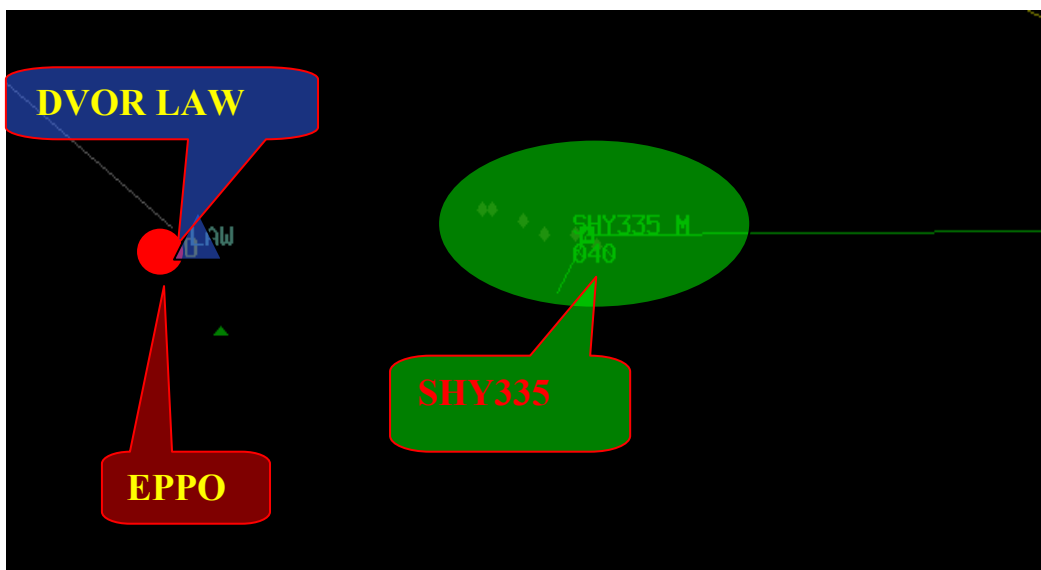
O godzinie 17.42.20 UTC pilot TC-SKG na zapytanie TWR EPPO o pozycję zgłosił, że wykonuje lot z kursem 105⁰ w odlocie od LAW (*"335 Tower, 105 outbound"*).

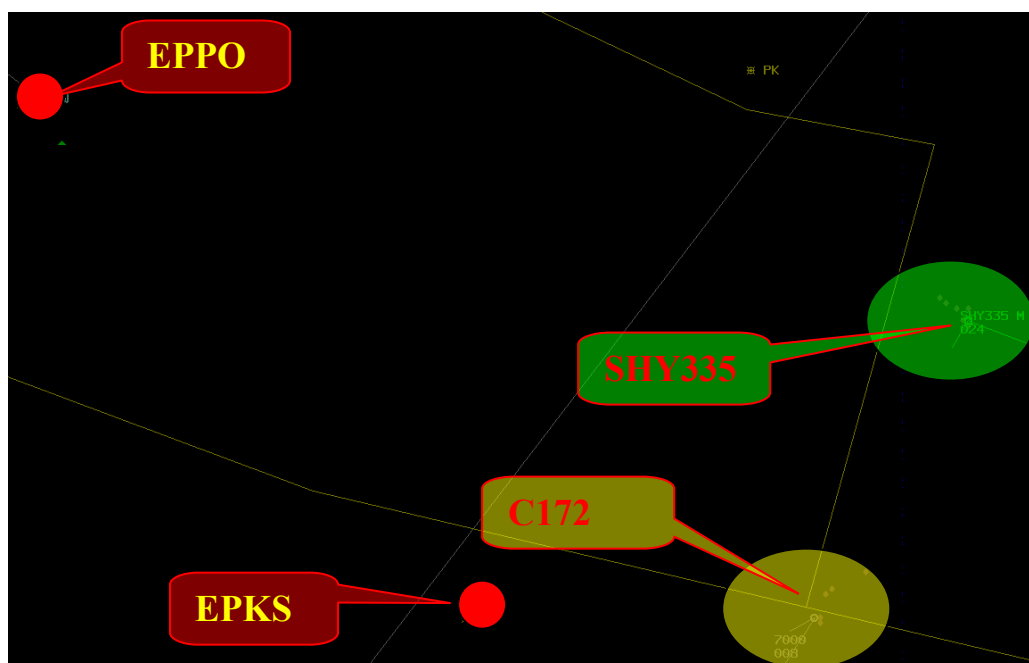
O godzinie 17.44.58 krl TWR EPPO kontrolujący lot według czasu i meldunków załogi, zapytał ponownie o pozycję SHY335 i otrzymał informację o dolicie do trzeciego zakrętu (*"Coming Base Leg"*), nie adekwatną do nakazanej procedury dwuzakrętowej.

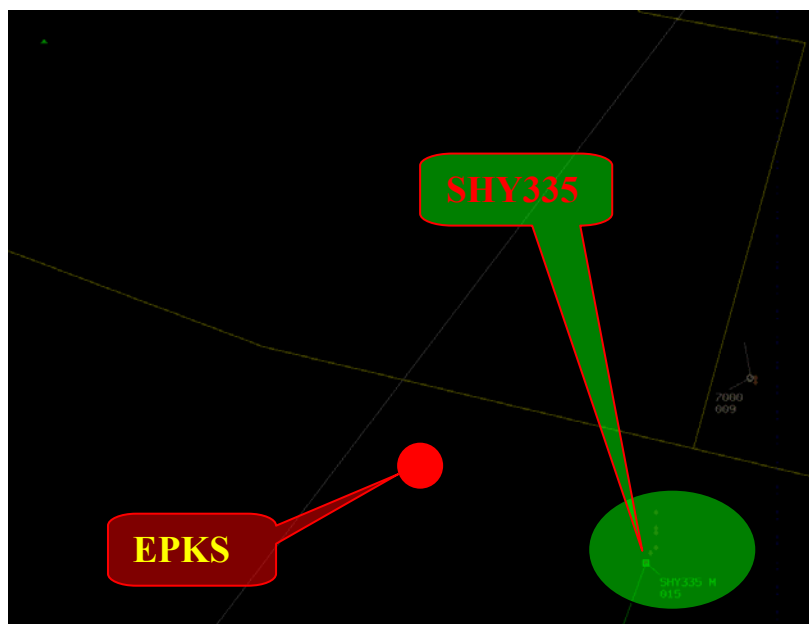
Następnie o godzinie 17.46.45 SHY335 zgłosił pozycję na prostej do lądowania (*"FINAL"*) i otrzymał od krl TWR EPPO zezwolenie na lądowanie oraz informację o prędkości i kierunku wiatru.

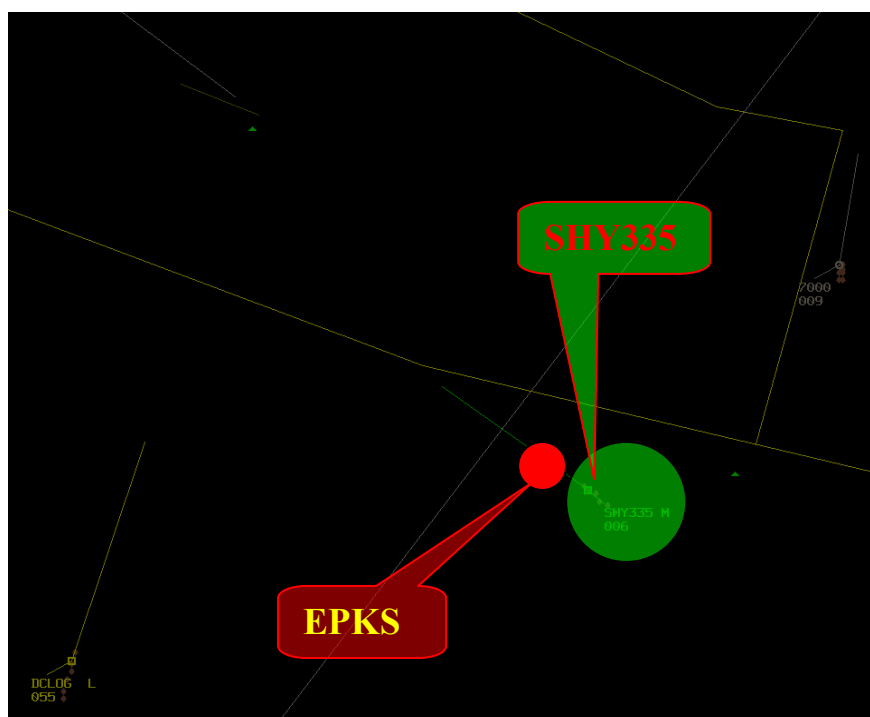
O godzinie 17.47.30 krl TWR EPPO po otrzymaniu informacji od krl EPKS poinformował SHY335 o tym, że samolot znajduje się nad lotniskiem wojskowym („*you are overhead military aerodrome*”) i nakazał wykonanie zakrętu w prawo na pomoc nawigacyjną LAW oraz wznoszenie do wysokości 4000 stóp.

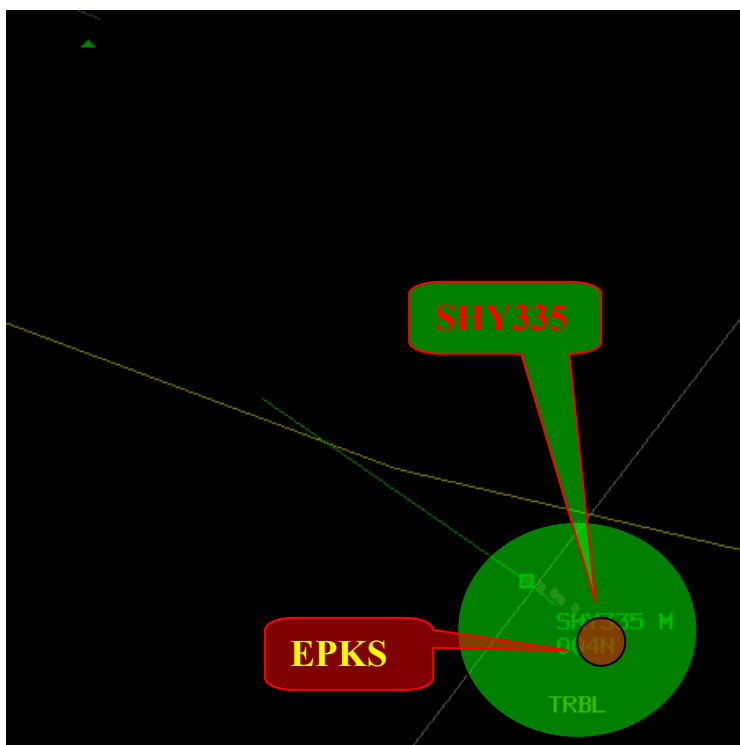
O godzinie 17.48.19 krl TWR EPPO zapytał SHY335 czy są już na ziemi. Po 5 sekundach załoga SHY335 potwierdziła lądowanie.

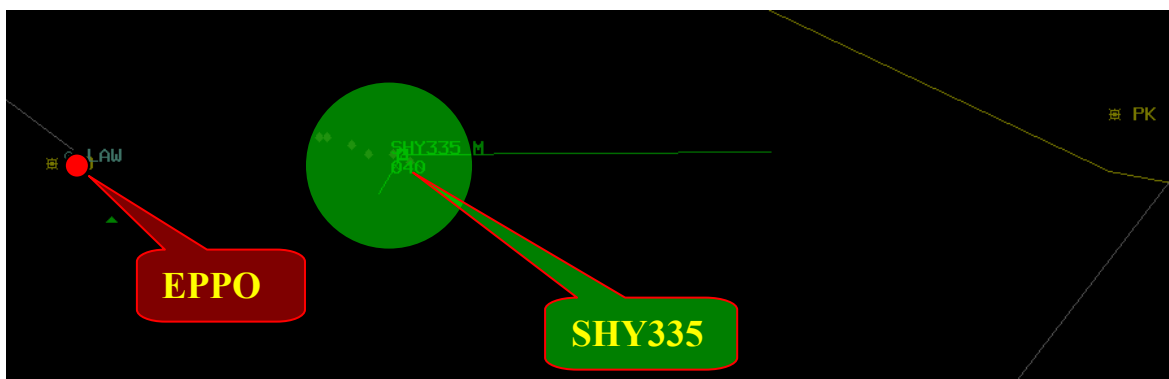
Załoga SHY335 bardzo „wąsko” wykonała zakręt od LAW.

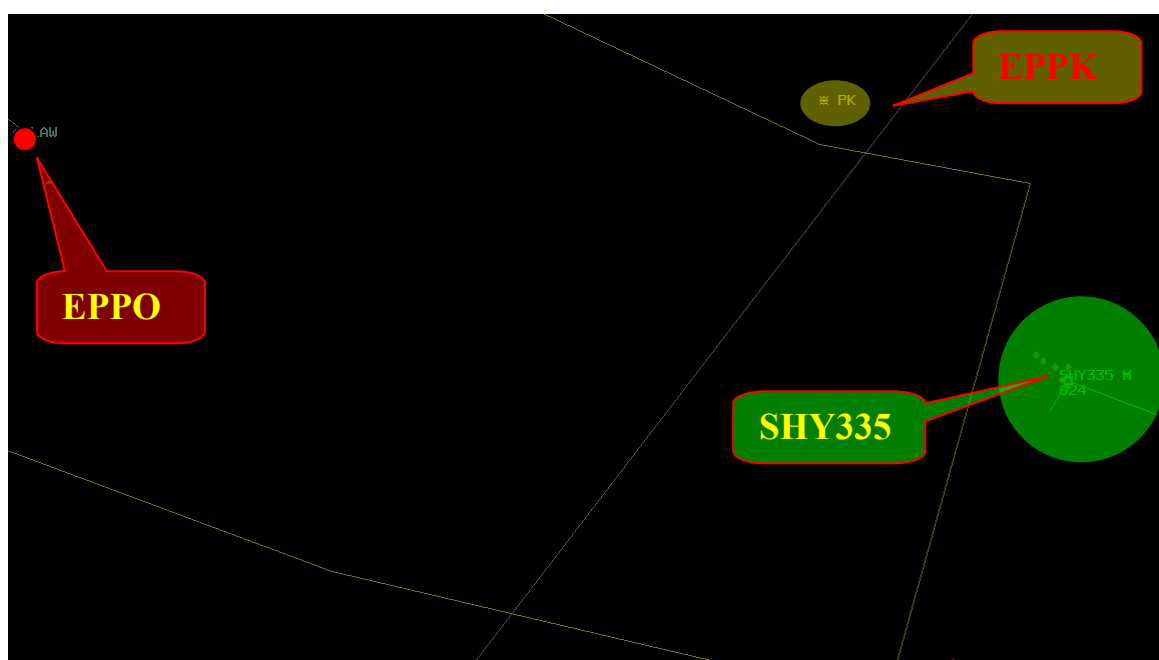
Na podstawie zobrazowania zarejestrowanego na radarze miejsce rozpoczęcia zakrętu inbound 285° w odległości 8.8NM od DVOR LAW było przesunięte ok. 1 km na południe

i przy prędkości IAS powyżej 345 km/h przy standardowym przechyleniu musiało zakończyć się wylotem poza wiązkę LOC ILS RWY 29.

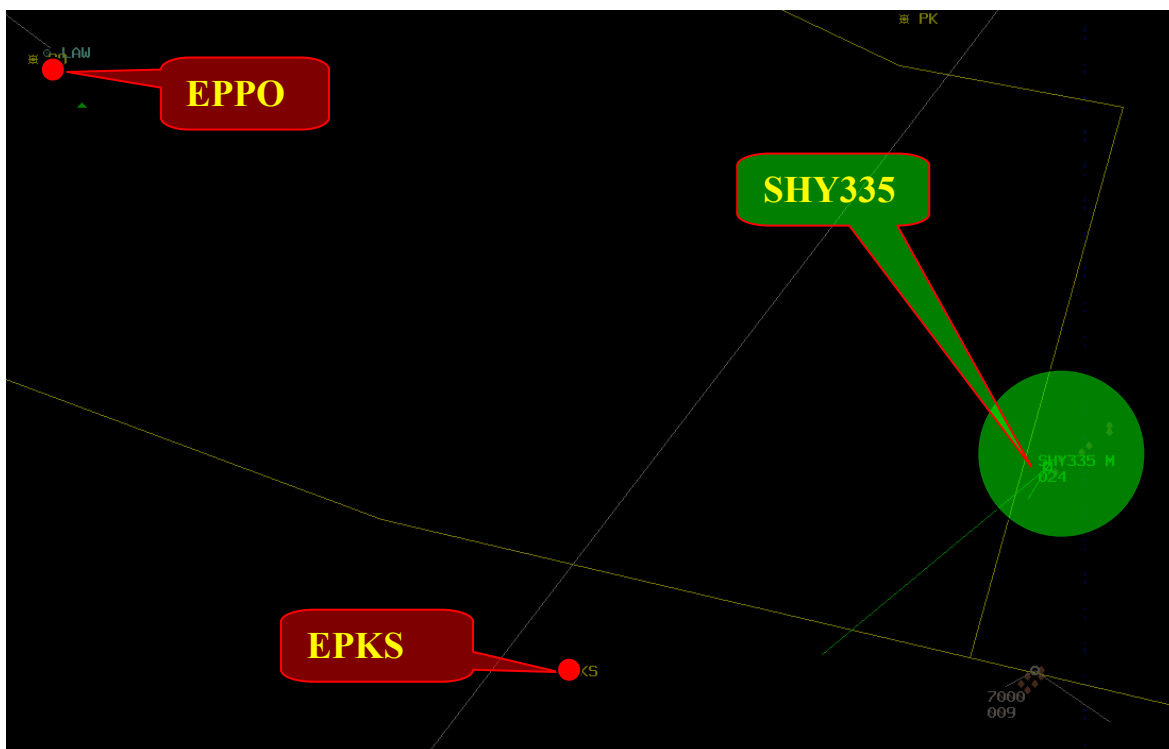
- po stwierdzeniu przejścia DVOR/DME LAW, wykonanie zakrętu *outbound* 105° z prędkością nie większą niż nakazana - IAS 345 km/h max wg. trajektorii RACETRACK;
(SHY335 na podstawie analizy zobrazowania radarowego utrzymywał ok 381 km/h)
- rozpoczęcia zakrętu *inbound* 285° w punkcie 8.8 NM od DVOR/DME LAW w celu przechwycenia LOC ILS,
(SHY335 rozpoczął zakręt w miejscu przesuniętym ok. 1 km od nakazanego punktu)
- przechwycenia GS ILS; na FAP (Final Approach Point) 6,3 NM ILS/DME i wysokości 2300 stóp AMSL
- ustabilizowania podejścia monitorowania odległość i wysokość lotu.

Nie mogła więc i nie zgłosiła ustabilizowania, natomiast następnie widząc lotnisko EPKS wyłączyła autopilota i kontynuowała manualnie podejście z widocznością nie informując o tym krl TWR EPPO. O godzinie 17.46.45 załoga SHY335 zgłosiła pozycję „*final*”.

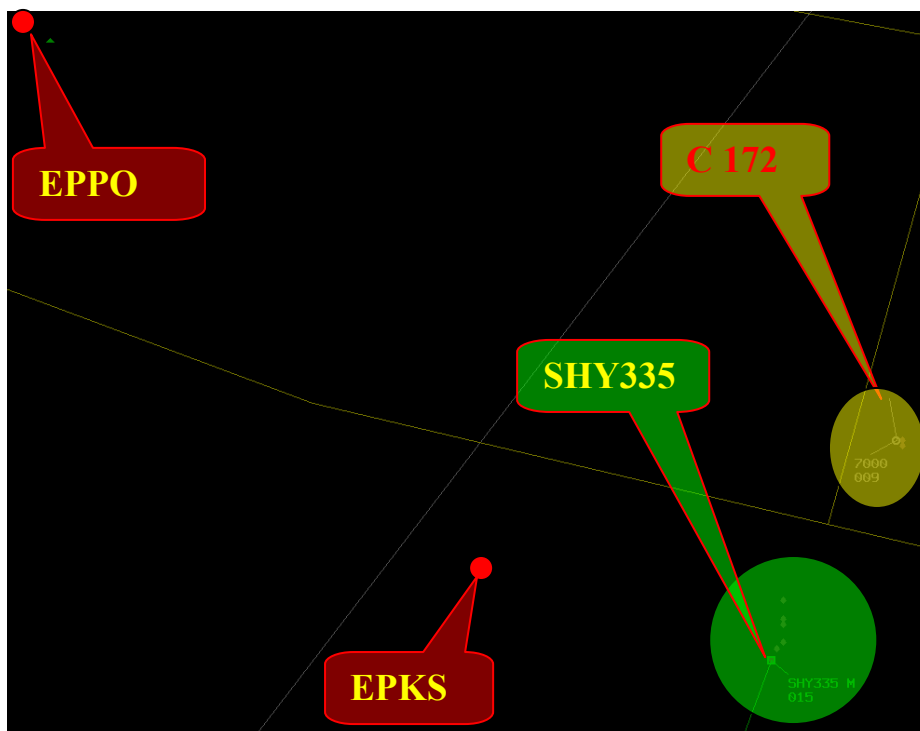
W odpowiedzi na zgłoszenie „*final*” przez SHY335, krl TWR EPPO nie upewniwszy się co do ustabilizowania SHY335w ILS RWY29, wydał zgodę na lądowanie.

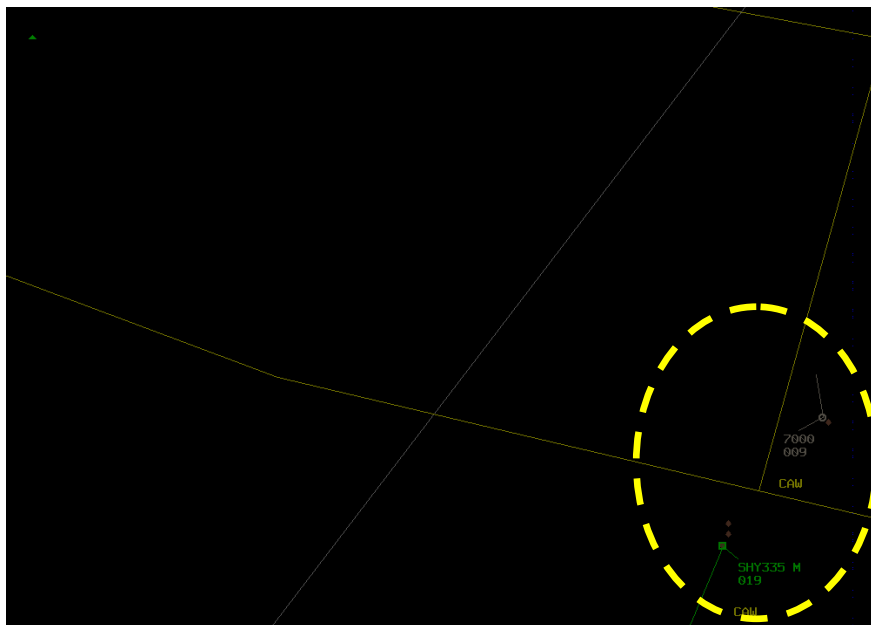
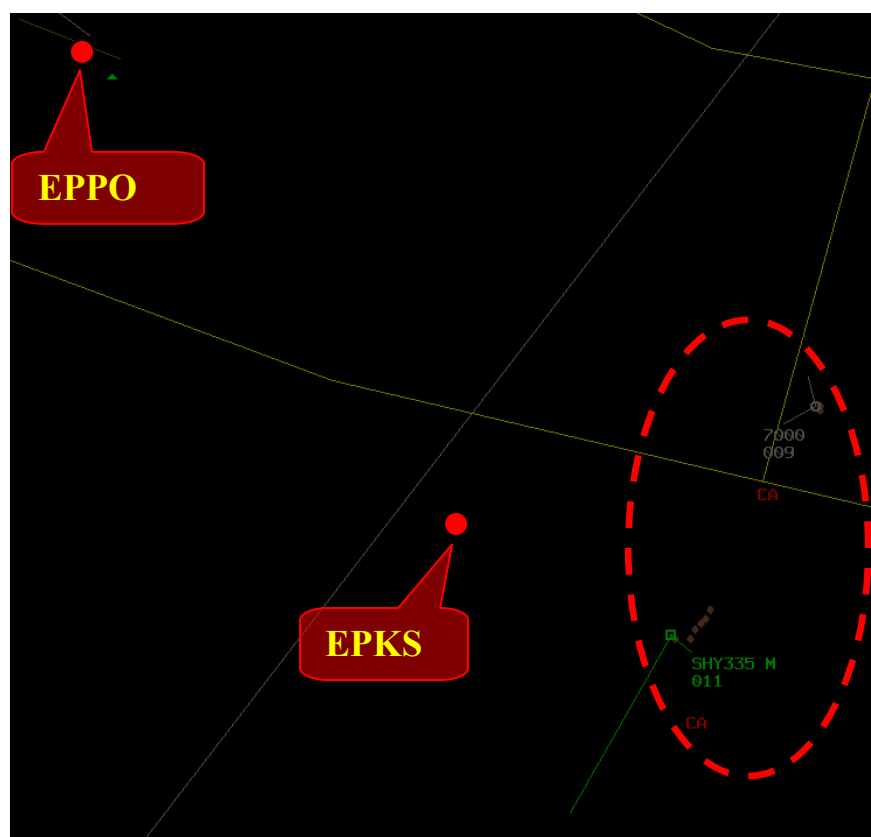
W trakcie wykonywania manewru dolotu do lotniska SHY335 przeleciał na wysokości 2300 stóp nad lecącym poniżej 1000 stóp w kierunku miejscowości Tulce samolotem Cessna -172, co wygenerowało w systemie radarowym AMS 2000+ (skonfigurowanym dla kontroli obszarowej - ACC) ostrzeżenie o potencjalnym zagrożeniu: Collision Alarm Warning a następnie Collision Alarm.

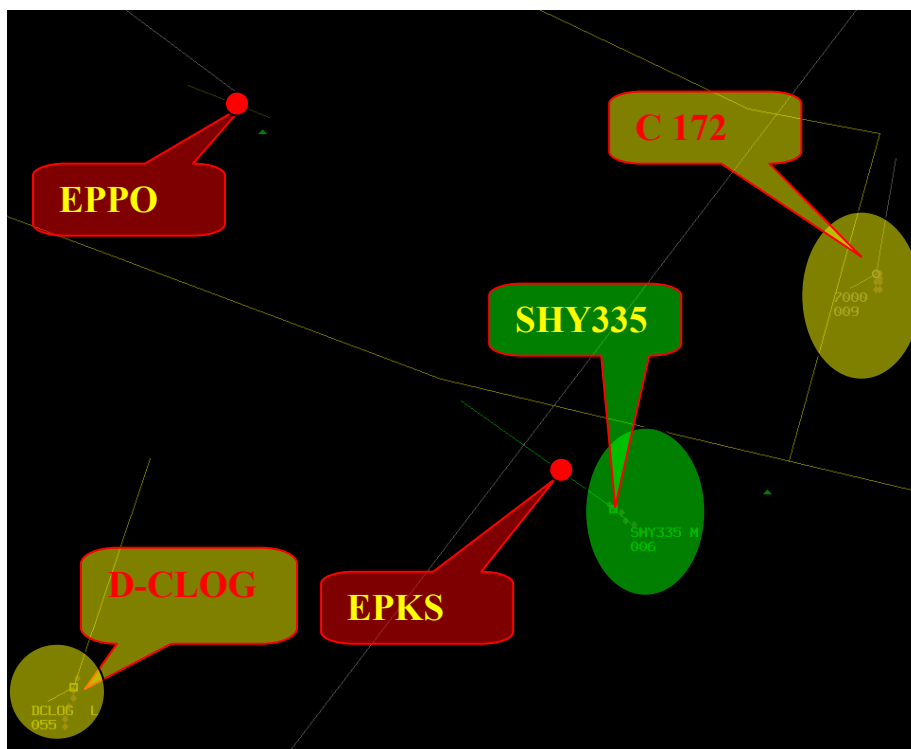
Kontroler TWR EPPO w ciągu ok 37 sekund poprzedzających lądowanie 3-krotnie ostrzegł (nie stosując właściwej frazeologii lotniczej - „*you are overhead military*”

aerodrome”) załogę SHY335 o znajdowaniu się samolotu nad lotniskiem wojskowym oraz nakazał wykonanie zakrętu w prawo na LAW z naborem wysokości do 4000 stóp.

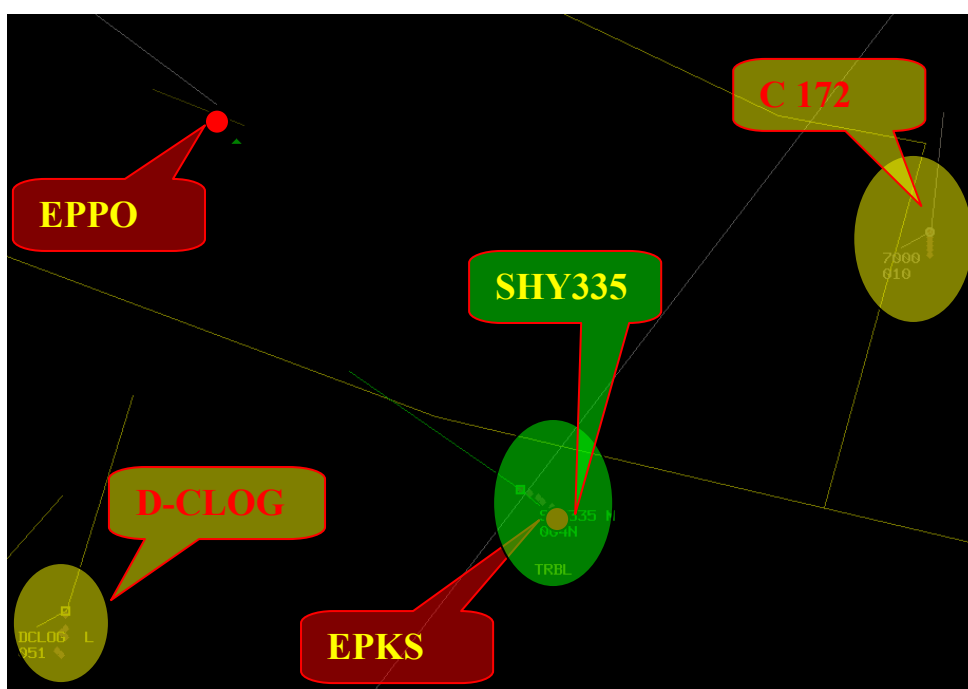
Samolot Boeing 737 o znakach rozpoznawczych TC-SKG wylądował na lotnisku wojskowym Krzesiny o godzinie 17:48.19 i po potwierdzeniu lądowania do krl TWR EPPO, nawiązał łączność z krl EPKS na wskazanej częstotliwości radiowej.
