633/09

RAPORT KOŃCOWY

**z badania zdarzenia lotniczego statku powietrznego
o maksymalnym ciężarze startowym nie przekraczającym 2250 kg¹**

| Rodzaj, typ statku powietrznego: | szybowiec SZD-30 Pirat | | | |

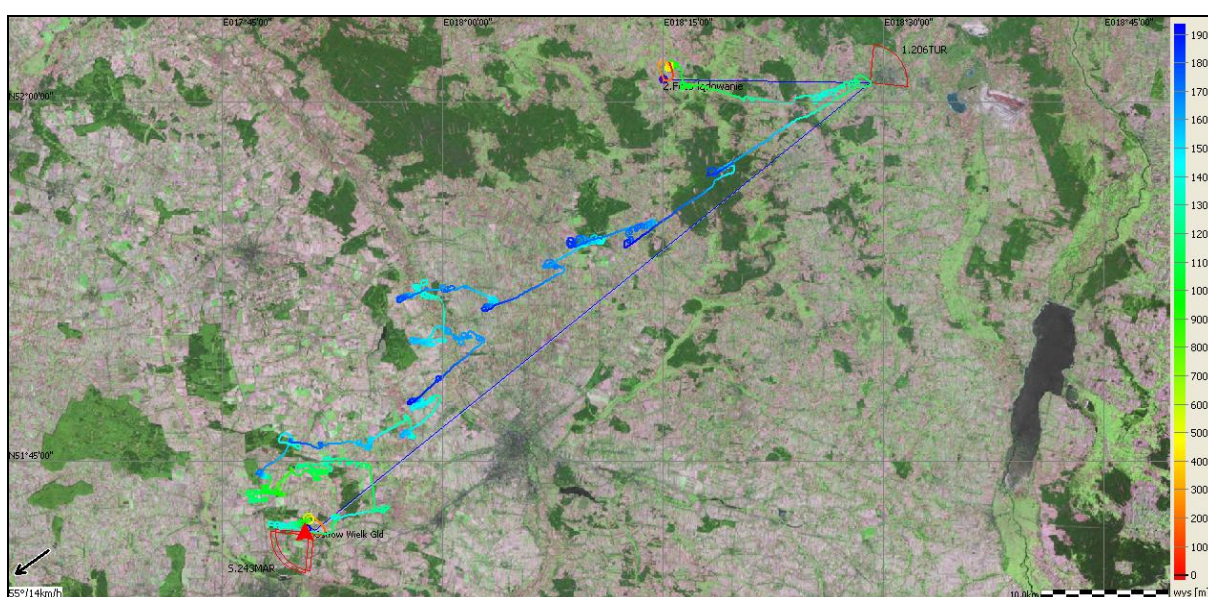
Rys.1 Trasa lotu odczytana z rejestratora (loggera) przy pomocy programu SeeYou

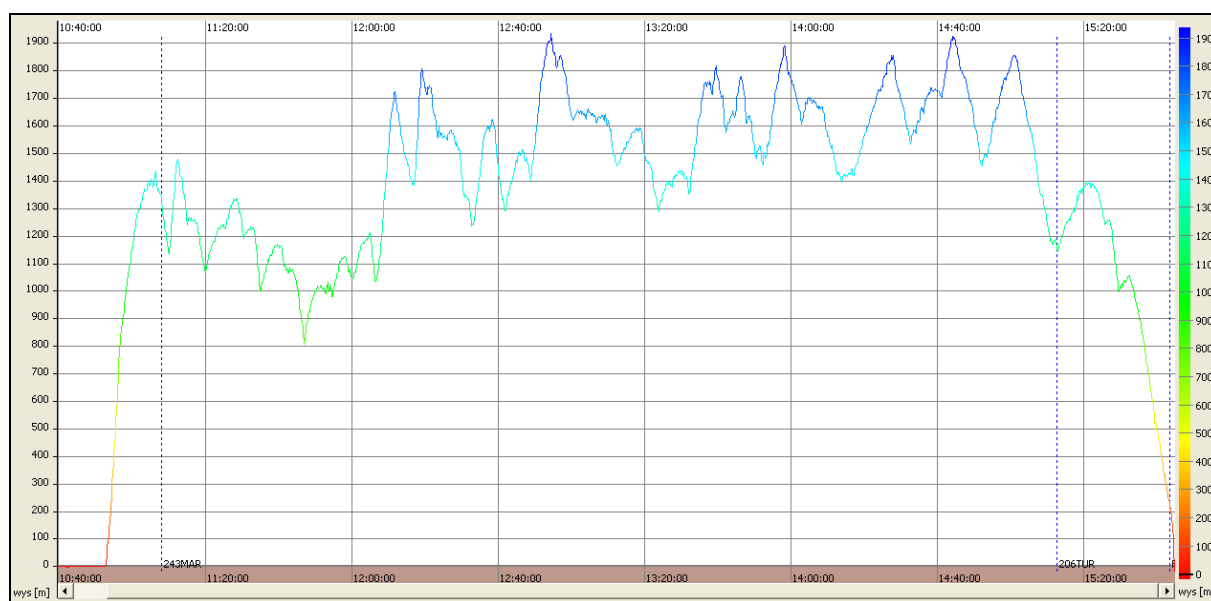
Rys.2 Zapis barogramu z lotu zakończonego wypadkiem

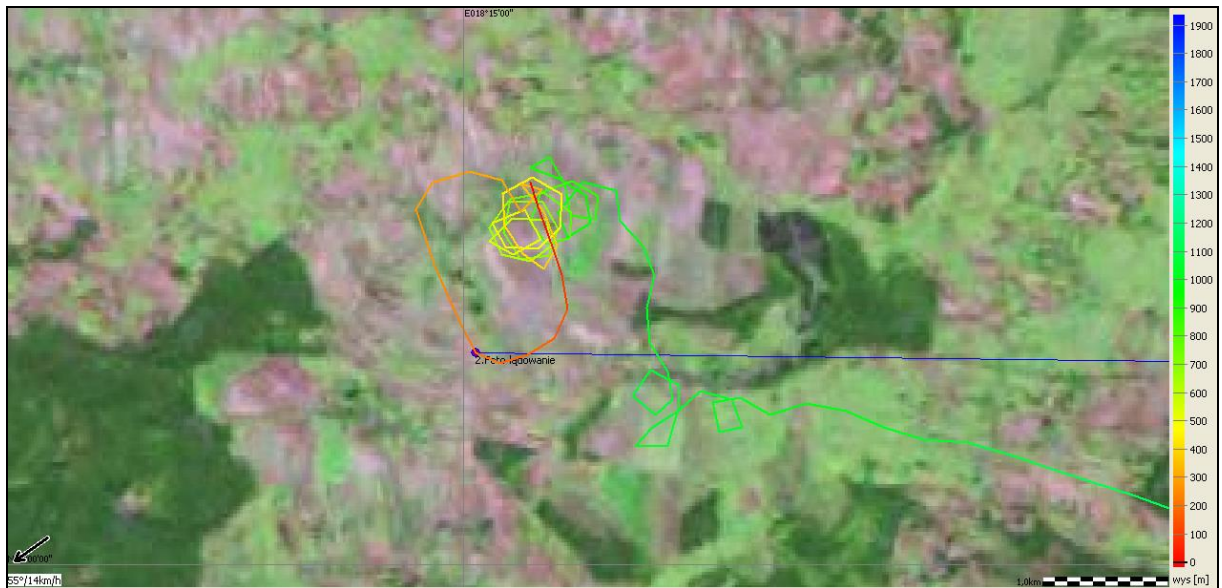
Rys.3 Końcowy odcinek przelotu szybowca SZD-30 Pirat o znakach SP-2717

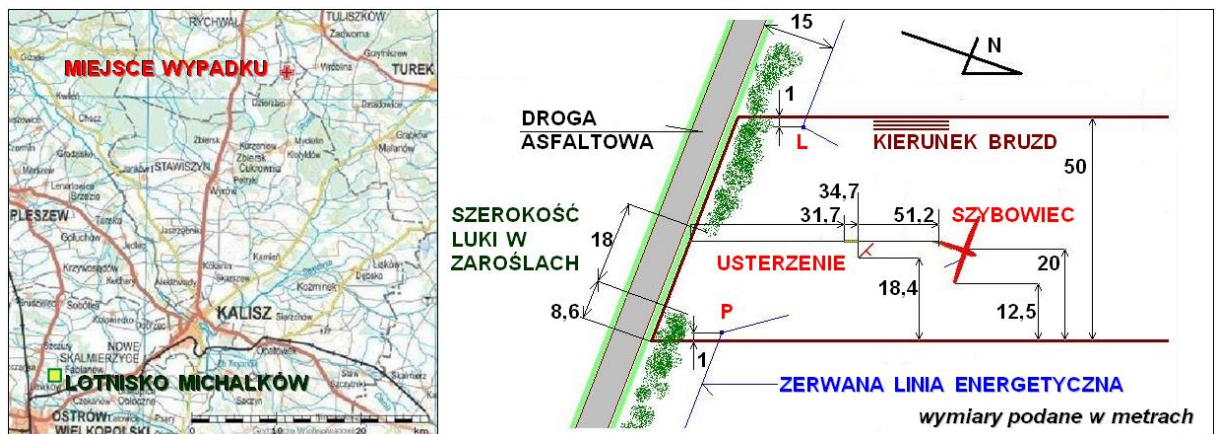
Rys.4-5 Miejsce wypadku pokazane na mapie topograficznej oraz zwymiarowany szkic miejsca wypadku (kolor zielony - krzewy i drzewa; za usterzeniem ślad pierwszego przyziemienia o długości 3 m)

Według ucznia-pilota linie energetyczne nie były widoczne z wysokości na której oglądał wybrane pole. Nie były widoczne również na podejściu do lądowania. Zdaniem ucznia-pilota podchodził on do lądowania nad przydrożnymi drzewami, pomiędzy którymi była ok. 20 m luka, lecz ze względu na wypuszczone hamulce aerodynamiczne tracąc wysokość zaczął o przewody linii energetycznej oddalonej ok. 15 m od drogi asfaltowej. Przewody linii energetycznej były słabo widoczne, ponieważ „zlewały” się z terenem, a podtrzymujące je słupy (między którymi przeleciał lądujący szybowiec) znajdowały się za drzewami – były zasłonięte przez drzewa i niewidoczne z kierunku podejścia (rys. 3, 5, 6, 9 w Albumie ilustracji). Uczeń-pilot przelatywał dość nisko nad drogą asfaltową, ponieważ nie chciał aby przyziemienie nastąpiło w dużej odległości od skraju pola. Było to jego pierwsze lądowanie w terenie przygodnym.

1. Niedokładne rozpoznanie przez ucznia-pilota miejsca lądowania w terenie przygodnym – niedostrzeżenie linii energetycznej podczas obserwacji i przeglądu wybranego pola;
2. Niewłaściwe planowanie podejścia do lądowania (za niskie podejście nad drogą asfaltową, przy której znajdowały się przeszkody terenowe);
3. Niezauważenie przewodów napowietrznej linii energetycznej przebiegających w poprzek toru lotu podczas podejścia do lądowania.
