PAŃSTWOWA KOMISJA BADANIA WYPADKÓW LOTNICZYCH

Informacja o zdarzeniu [raport]

Numer ewidencyjny zdarzenia:	782/11			
Rodzaj zdarzenia:	INCYDENT			
Data zdarzenia:	08 lipca 2011 r.			
Miejsce zdarzenia:	Port lotniczy EPWA			
Rodzaj, typ statku powietrznego:	Samolot EMBRAER ERJ-175			
Użytkownik / Operator SP:	PLL „LOT” SA; ul.17 Stycznia 39, 00-906 Warszawa			
Dowódca SP:	Pilot zawodowy liniowy			
Liczba ofiar / rodzaj obrażeń:	<i>Śmiertelne</i>	<i>Poważne</i>	<i>Lekkie</i>	<i>Bez obrażeń</i>
	-	-	-	-
Nadzorujący badanie:	Tomasz Makowski			
Podmiot badający:	Użytkownik			
Skład zespołu badawczego:	Nie powoływano			
Forma dokumentu zawierającego wyniki:	Informacja o zdarzeniu			
Zalecenia:	NIE			
Adresat zaleceń:	NIE DOTYCZY			
Data zakończenia badania:	27.10.2016 r.

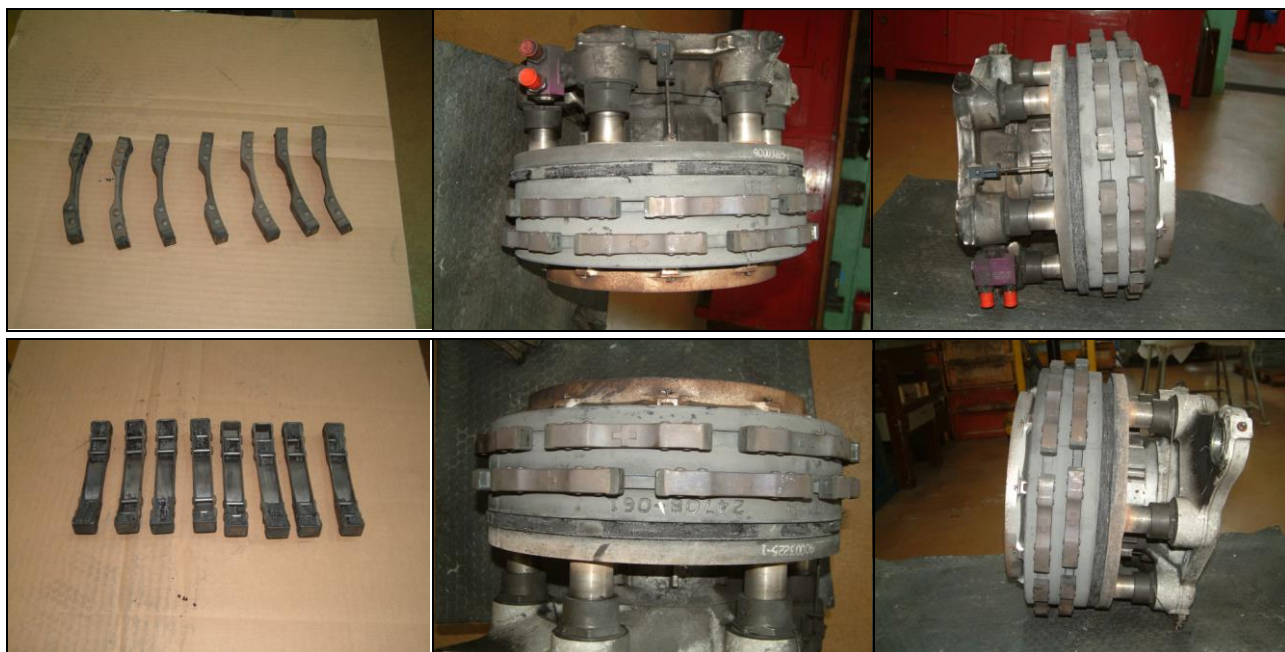
Podczas obsługi technicznej mechanik stwierdził uszkodzony zespół hamulcowy nr 1 i nr 2 oraz odpowiadające im koła. Wymieniono uszkodzone zespoły hamulcowe i koła.

Na zdjęciach poniżej pokazano elementy hamulców po demontażu.

Producentem zespołów hamulcowych eksploatowanych na samolotach ERJ 170/190 jest firma MEGGITT (dawne ABSC). Producent do tej pory nie opracował żadnej modyfikacji zespołów mającej na celu usunięcie przedmiotowych problemów. Jedyne zostały wydane odpowiednie biuletyny zawierające rekomendacje dodatkowych sprawdzeń. Rekomendacje te zostały wprowadzone dla floty PLL LOT SA:

1. flota ERJ 190 EO SLOT/E90/0052/11 - obejmuje inspekcję zespołów według SB 90002340-32-04, 90002340-32-05 i jest wykonywane co 600 FH,
2. flota ERJ 170 EO SLOT/E70/0034/11 - obejmuje inspekcję zespołów według SB 90000583-32-03, 90000583-32-04 i jest wykonywane co 600 FH,

3. flota ERJ 170/190 w Line Maintenance Instruction 2110:
 - karta czynności PDC 32-49-11-210-801-A-L01 została uzupełniona o zapisy o inspekcji zamków ruchomych dysków,

- dodano kartę czynności Parking Preparation 10-00-07-200-801-A-L01 - dotyczy inspekcji zamków ruchomych dysków,
 - karta czynności Parking Preparation 32-49-07-200-801-A-L01 została uzupełniona o zapisy dotyczące każdorazowej inspekcji zespołów hamulcowych według karty AMM 32-49-11-200-801-A przy okazji wymiany koła MLG,
