PAŃSTWOWA KOMISJA BADANIA WYPADKÓW LOTNICZYCH

Informacja o zdarzeniu [raport]

Numer ewidencyjny zdarzenia:	<i>1134/11</i>			
Rodzaj zdarzenia:	<i>INCYDENT</i>			
Data zdarzenia:	<i>24 sierpnia 2011 r.</i>			
Miejsce zdarzenia:	<i>Lotnisko Rzeszów-Jasionka – baza techniczna OKL Politechniki Rzeszowskiej</i>			
Rodzaj, typ statku powietrznego:	<i>Samoloty Liberty XL-2</i>			
Użytkownik / Operator SP:	<i>OKL Politechniki Rzeszowskiej, Jasionka 915, 36-001 Trzebownisko</i>			
Dowódca SP:	<i>n/d</i>			
Liczba ofiar / rodzaj obrażeń:	<i>Śmiertelne</i>	<i>Poważne</i>	<i>Lekkie</i>	<i>Bez obrażeń</i>
	<i>-</i>	<i>-</i>	<i>-</i>	<i>-</i>
Nadzorujący badanie:	<i>Tomasz Makowski</i>			
Podmiot badający:	<i>Użytkownik</i>			
Skład zespołu badawczego:	<i>Nie powoływano</i>			
Forma dokumentu zawierającego wyniki:	<i>Raport/Informacja o zdarzeniu</i>			
Zalecenia:	<i>NIE</i>			
Adresat zaleceń:	<i>NIE DOTYCZY</i>			
Data zakończenia badania:	<i>07.09.2016 r.</i>

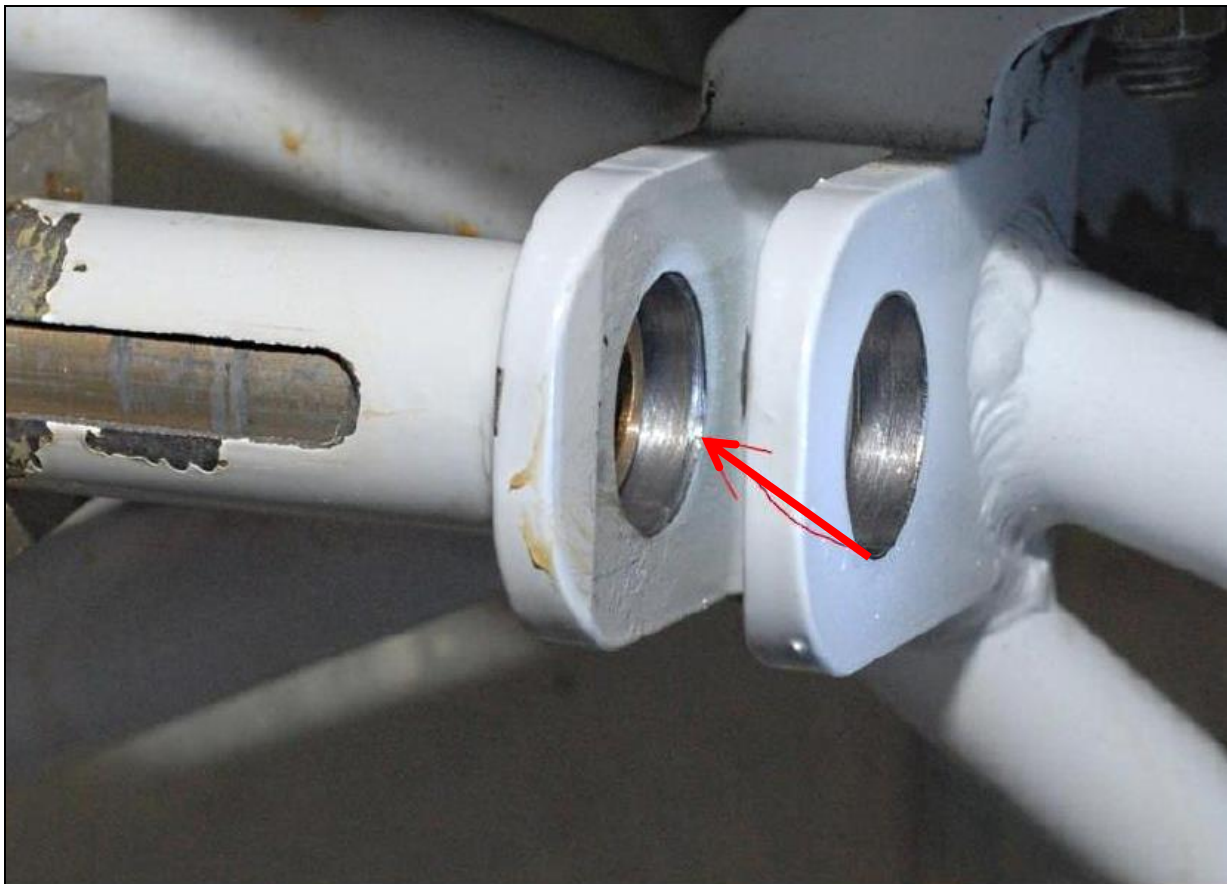
Podczas przeglądów okresowych samolotów wykryto występowanie niedopuszczalnych luzów w tylnych okuciach połączeń skrzydeł z kadłubem na kratownicowej części kadłuba.

Zaznaczono uskok na lewym okuciu SP-TZC

Przyczyną zdarzenia był błąd wykonawczy wytwórcy samolotów.

1. Powiadomienie władz uczelni (tj. Politechniki Rzeszowskiej) o zaistniałym problemie;
2. Wstrzymanie użytkowania floty samolotów szkolnych Liberty XL-2 do czasu wyjaśnienia przyczyn powstawania luzów oraz poznania zaleceń producenta;
3. Dokonanie dokładnych pomiarów luzów w połączeniu skrzydło-kadłub na samolotach Liberty XL-2 zn.rozp. SP-TZA, SP-TZD, SP-TZE;
4. Skierowanie samolotów Liberty XL-2 zn.rozp. SP-TZB i SP-TZC do naprawy gwarancyjnej.

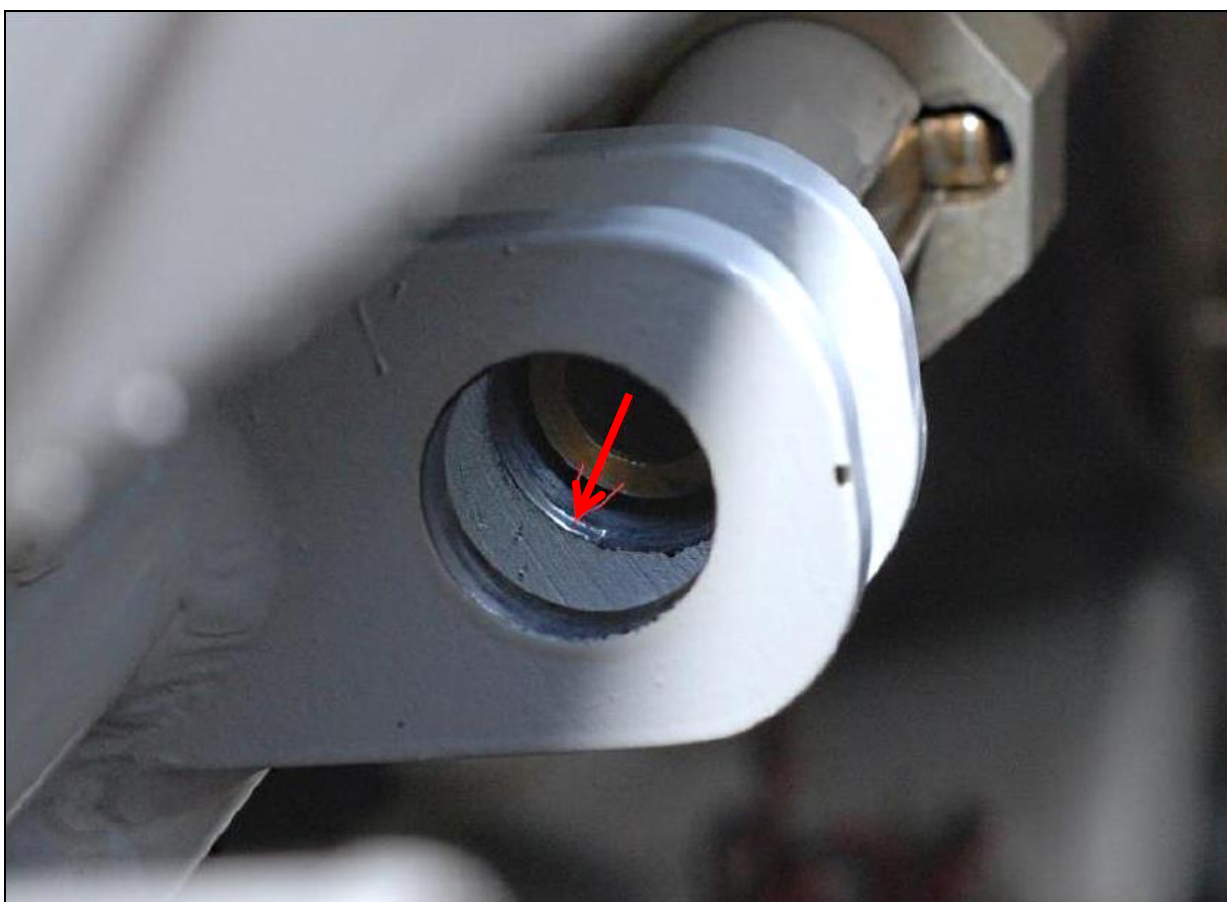
Zaznaczono uskok na prawym okuciu SP-TZC

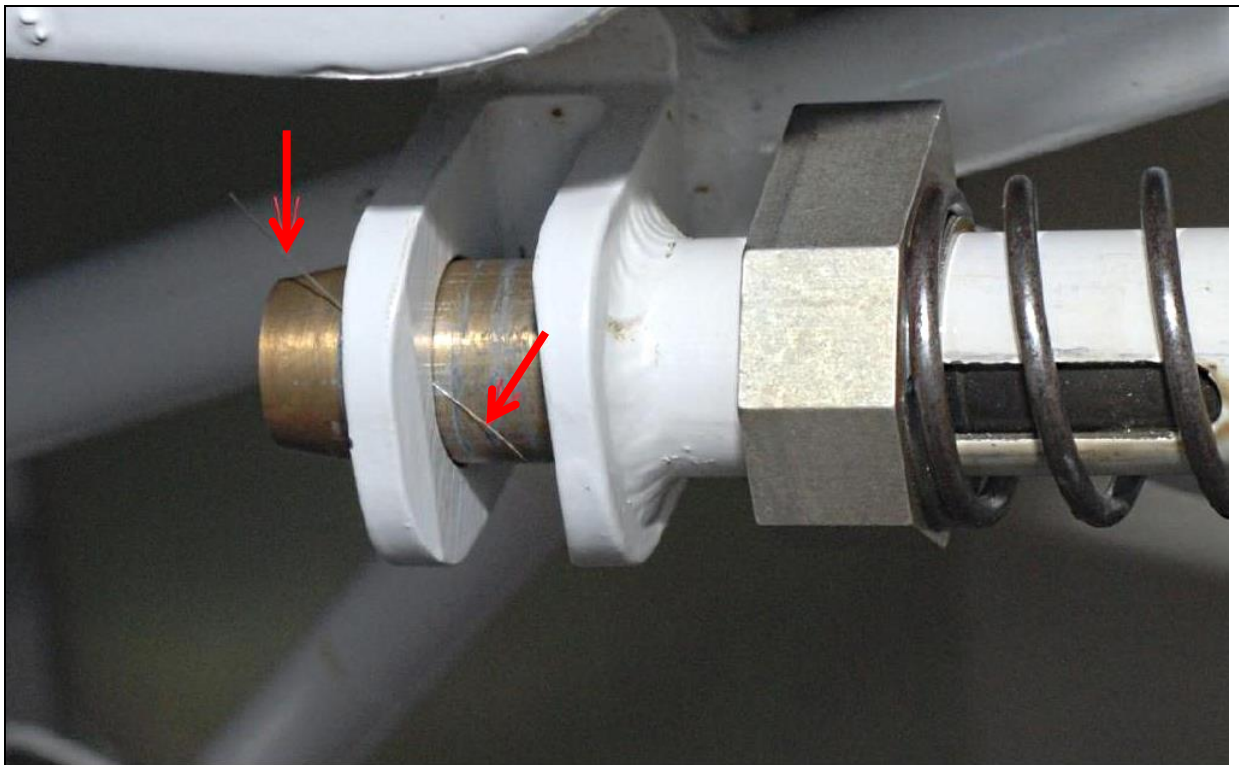
Strzałkami zaznaczono włosie z pędzla

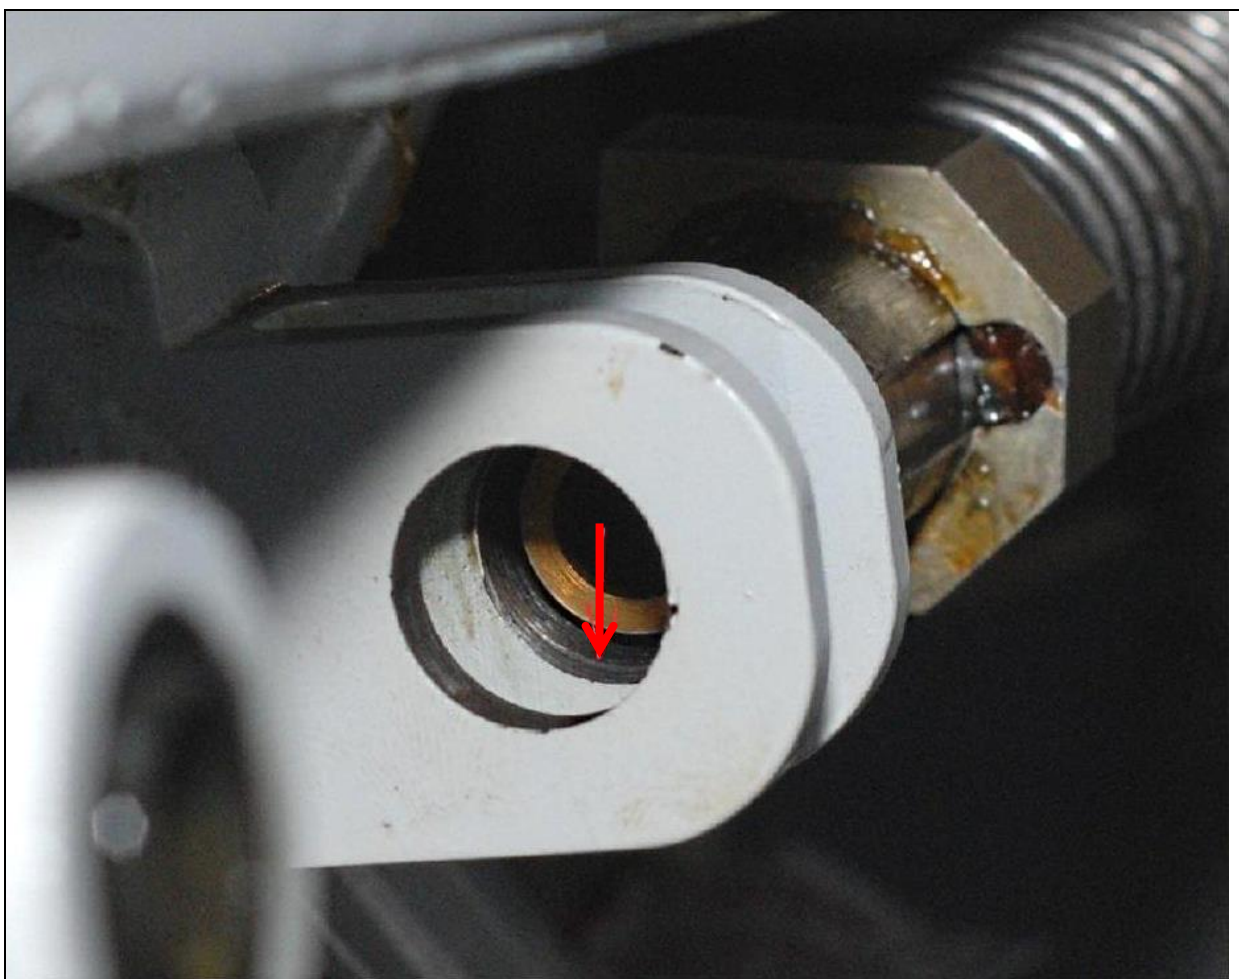
Czerwoną strzałką zaznaczono wyżłobienie w prawym okuciu SP-TZB.

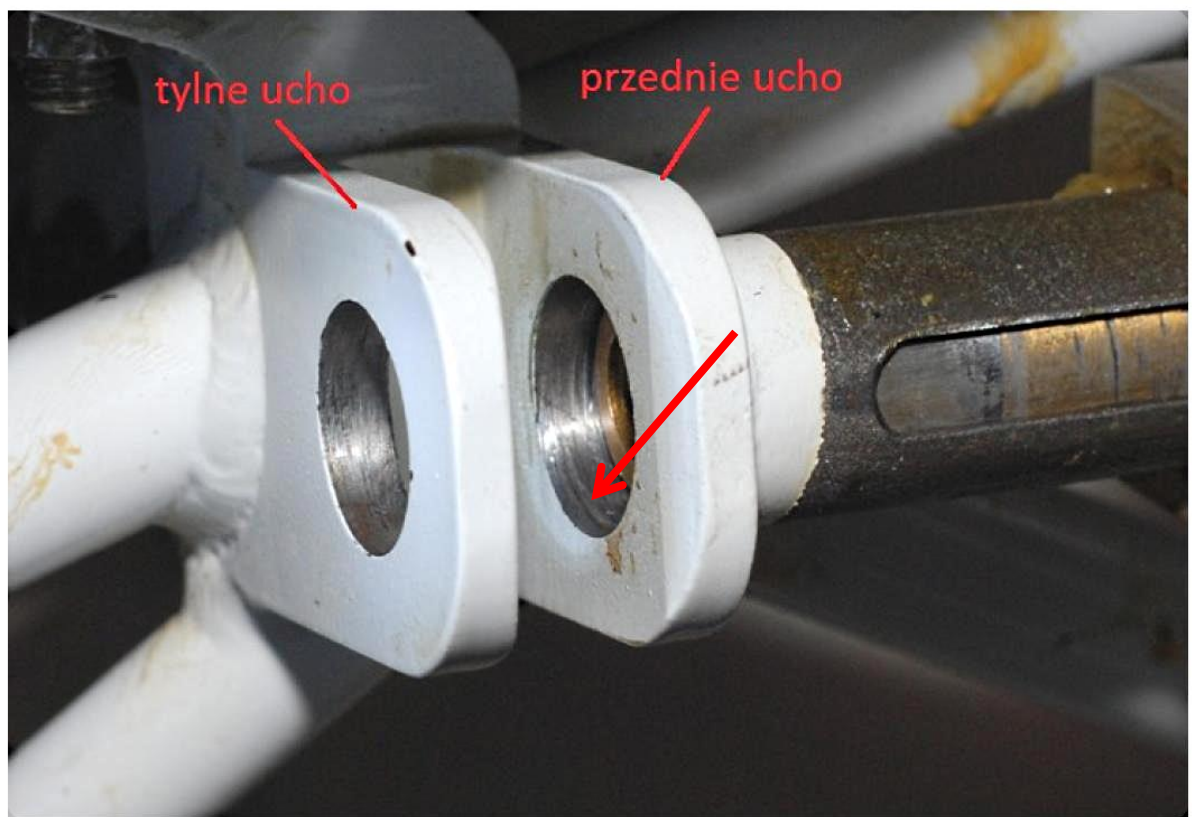
Okucie SP-TZB przed naprawą, widoczne wyłobienie w przednim uchu.

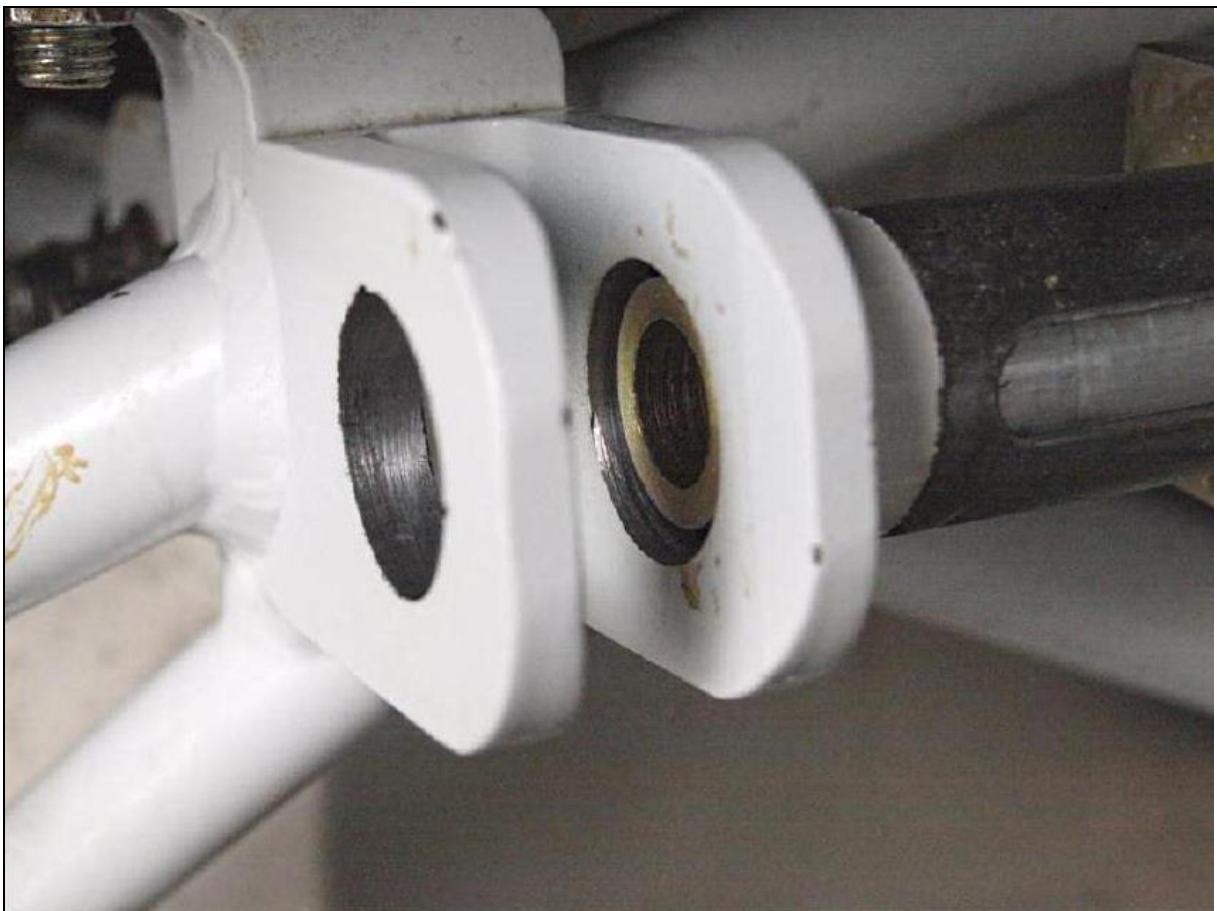
Okucie SP-TZB po naprawie, sworzeń schowany.

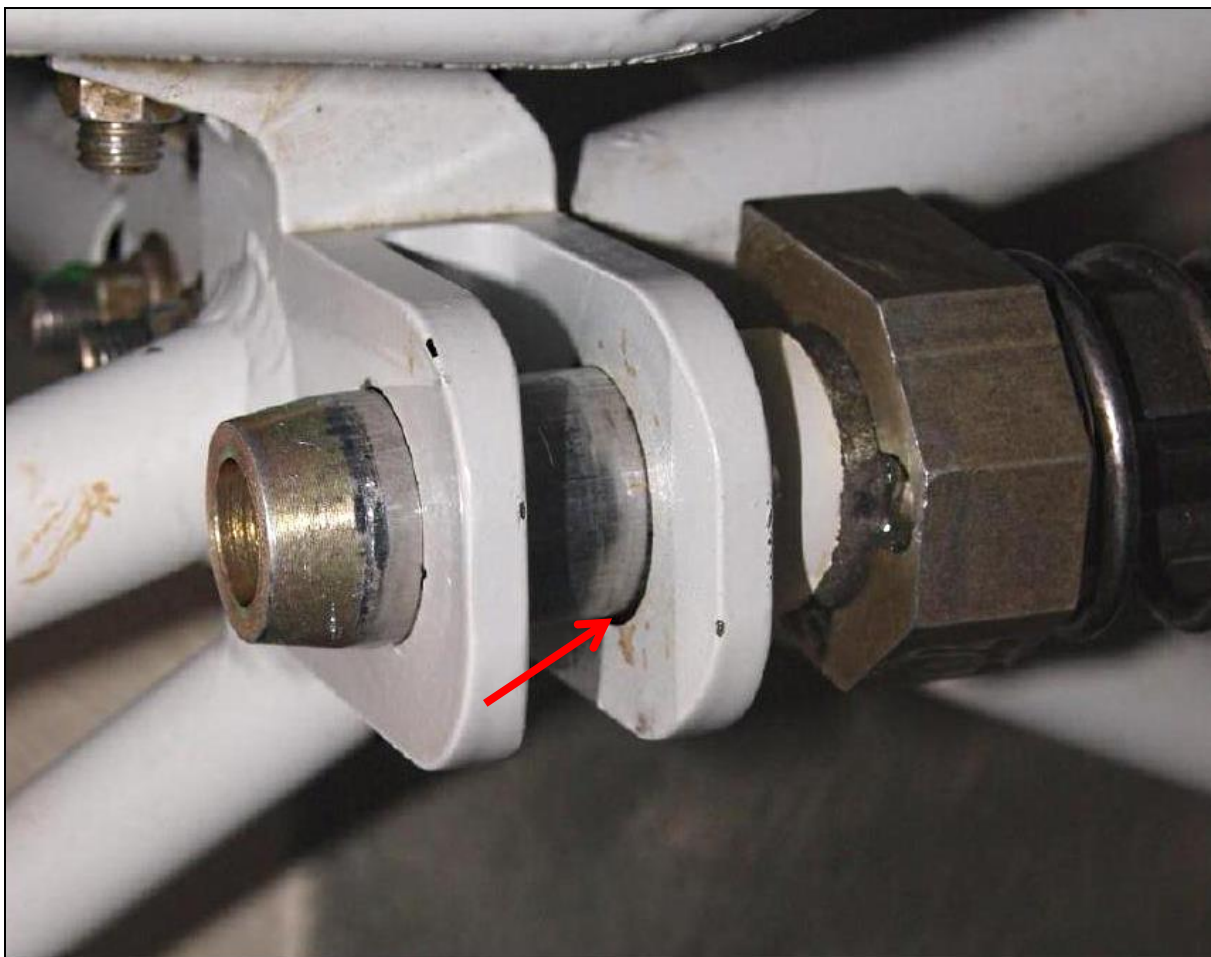
**Okucie SP-TZB po naprawie, sworzeń wysunięty.
Widoczna przestrzeń pomiędzy sworzniem a okuciem.**
