CIAIAC

COMISIÓN DE
INVESTIGACIÓN
DE **A**CCIDENTES
E **I**NCIDENTES DE
AVIACIÓN **C**IVIL

Boletín Informativo

1/2013

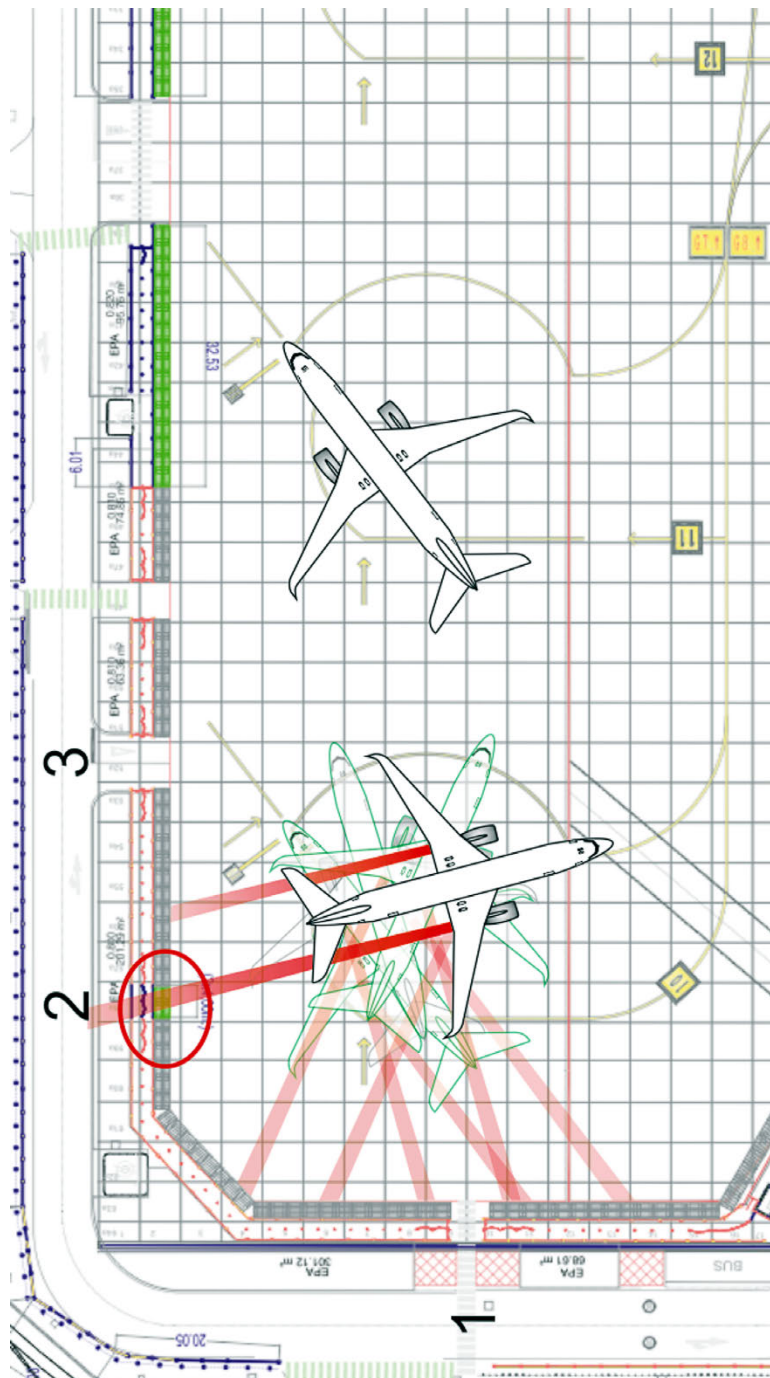
Figura 1. Posición de la aeronave y zona de alcance del chorro del reactor

Mientras tanto un grupo de pasajeros era guiado por dos operarios para embarcar en otra aeronave de la misma compañía situada en el aparcamiento 11. El acceso a la aeronave se realizaba por un pasillo en la plataforma que estaba protegido por barreras anti chorro. En este pasillo había zonas que carecían de barreras para permitir el acceso de los pasajeros a las aeronaves estacionadas (punto 1 y 2 de la figura 1).

Cuando la aeronave inició la puesta en marcha y el rodaje, el embarque a la segunda aeronave se interrumpió. Los pasajeros permanecieron parados detrás de las barreras anti chorro en el punto 2 pero el chorro del reactor de la aeronave afectó algunos pasajeros y les lanzó al suelo. Como consecuencia de la caída una de las pasajeras sufrió una fractura de brazo.

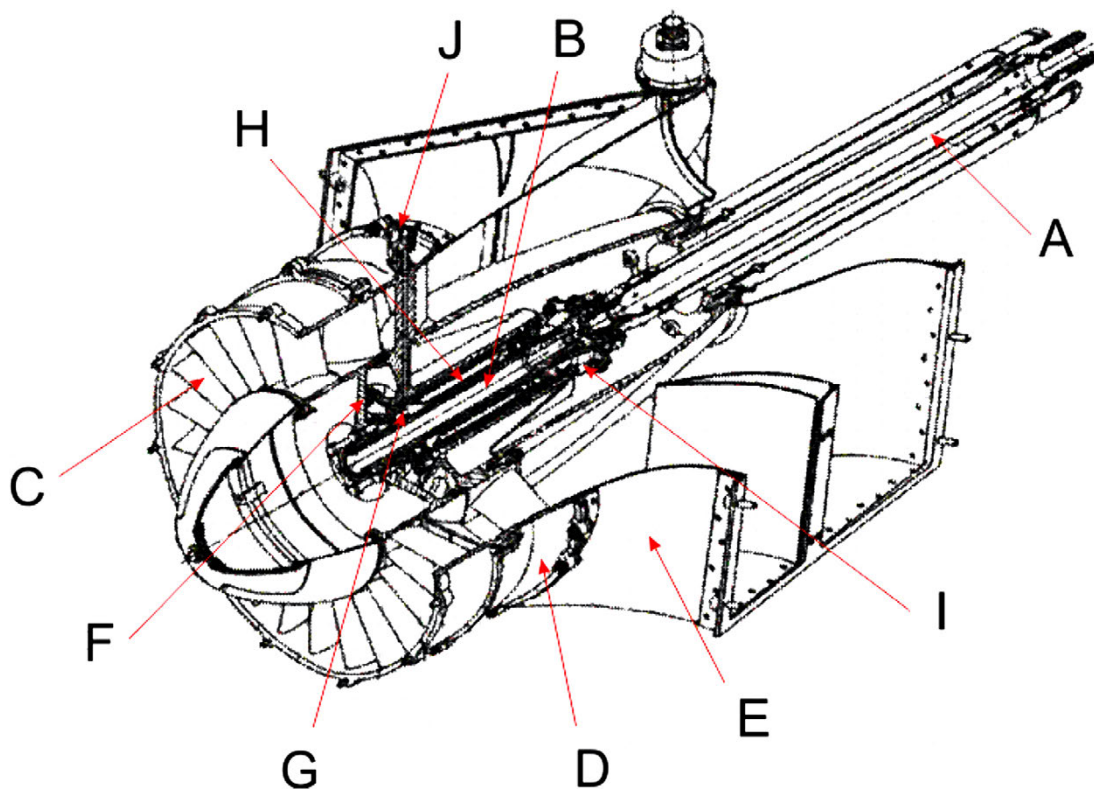
Figura 2. Ventilador y difusor

El extremo trasero del eje del rotor (B) se une a un acoplamiento (I), que hace de embrague y permite la conexión con el eje conductor (A) que lo hace girar. El acoplamiento de ambos ejes está diseñado para tolerar una adecuada libertad de movimientos longitudinal y transversalmente.

- En referencia a la construcción del ventilador:
 - Considerar la posibilidad de modificar su construcción para permitir la observación del orificio de verificación trasero durante las tareas de lubricación del ventilador.
 - Considerar la posibilidad de cambiar los sellos de grafito por otros que garanticen una mayor resistencia a los daños.
- En referencia al lubricante empleado para la lubricación del ventilador:
 - Que la Grasa 6 sea el lubricante base recomendado para los helicópteros de utilización civil. La recomendación debe ser implementada en la documentación del ventilador y en la del fabricante del helicóptero.
- En referencia a los registros contenidos en la documentación del ventilador y en la documentación del helicóptero, relacionados con la lubricación del ventilado, la hoja de trabajo comprenderá aspectos como:
 - Determinación de la presión de lubricación.

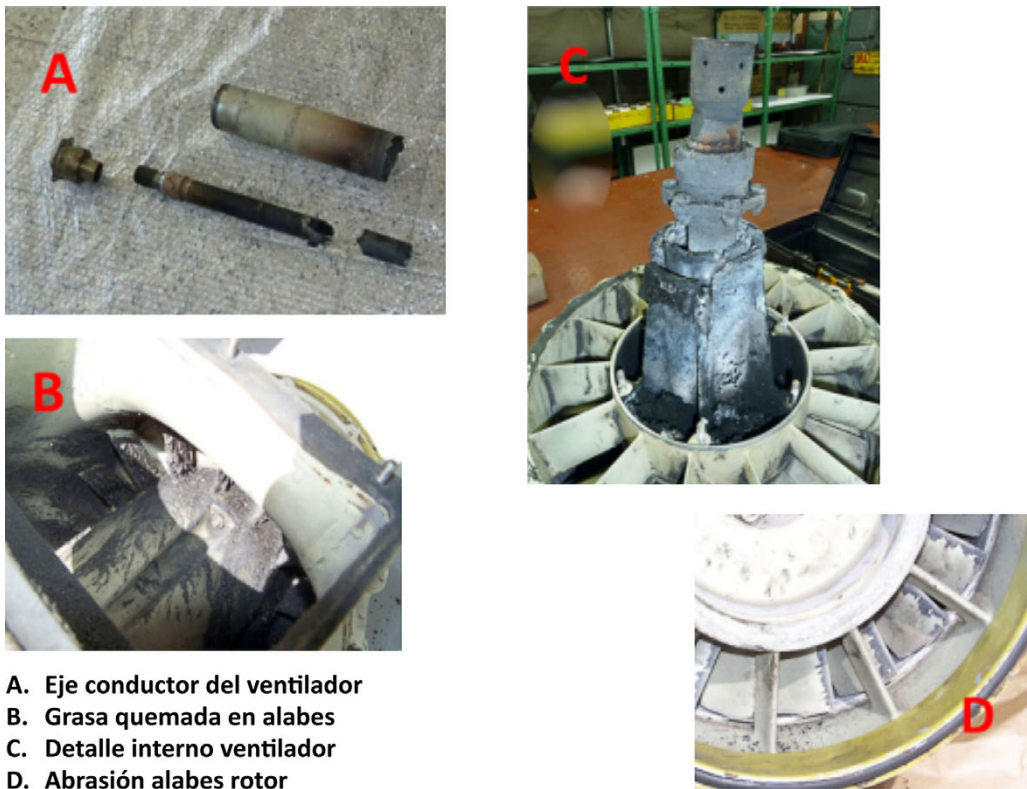
Figura 3. Detalle de restos

En el interior del ventilador se encontraron restos de grasa quemada (detalle Figura 3, B) y abolladuras en el casquillo exterior que contiene la grasa de lubricación de los cojinetes, véase Figura 4. El aceite de lubricación del embrague estaba igualmente quemado.

Igualmente, las puntas de los alabes del rotor se encontraron rozadas contra el perímetro del conducto de canalización de aire (detalle Figura 3, D), así como contra la periferia del escalón del estator posterior al rotor.

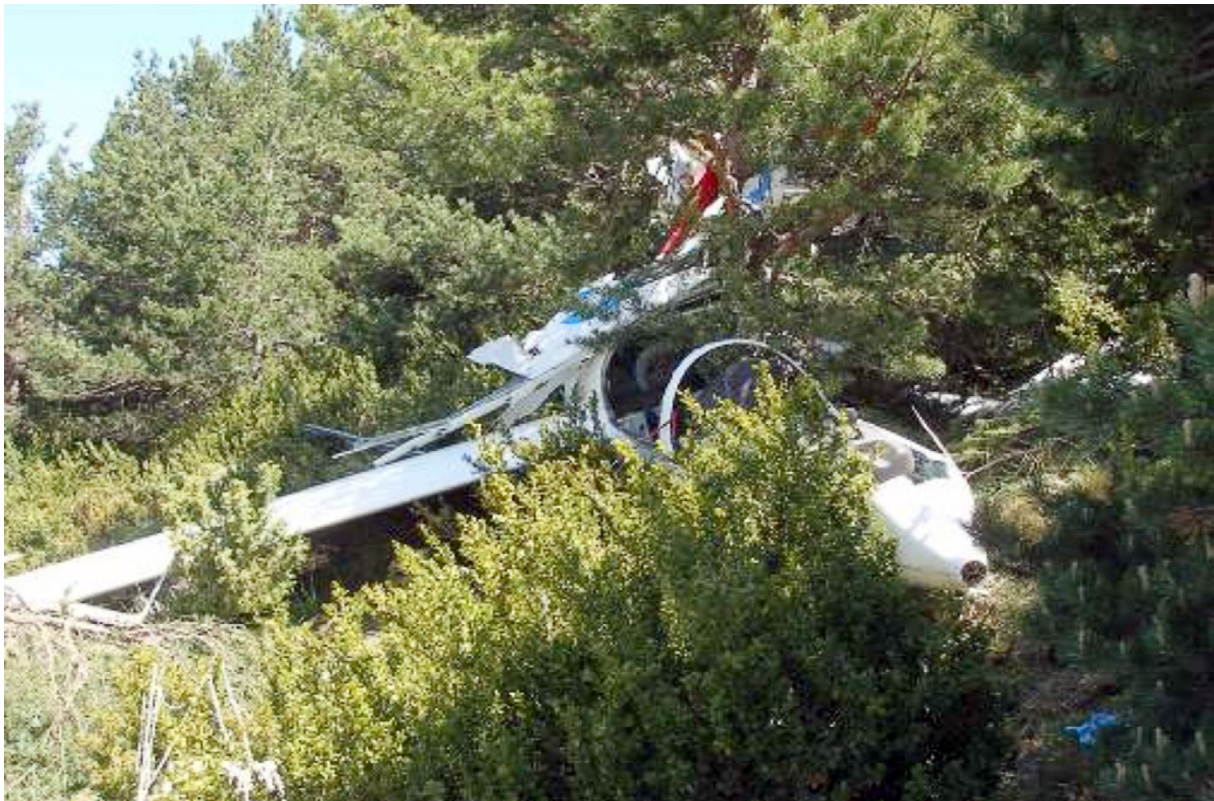
Figura 1. Fotografía de la aeronave

El velero cayó en una ladera boscosa a 1.353 m de altitud, e impactó contra varios árboles, que amortiguaron su caída. La aeronave resultó destruida y sus restos concentrados. El fuselaje estaba orientado con su parte delantera hacia el sur. La cabina fue la única zona que no sufrió daños de importancia. En los árboles del entorno había señales de una trayectoria bastante vertical.

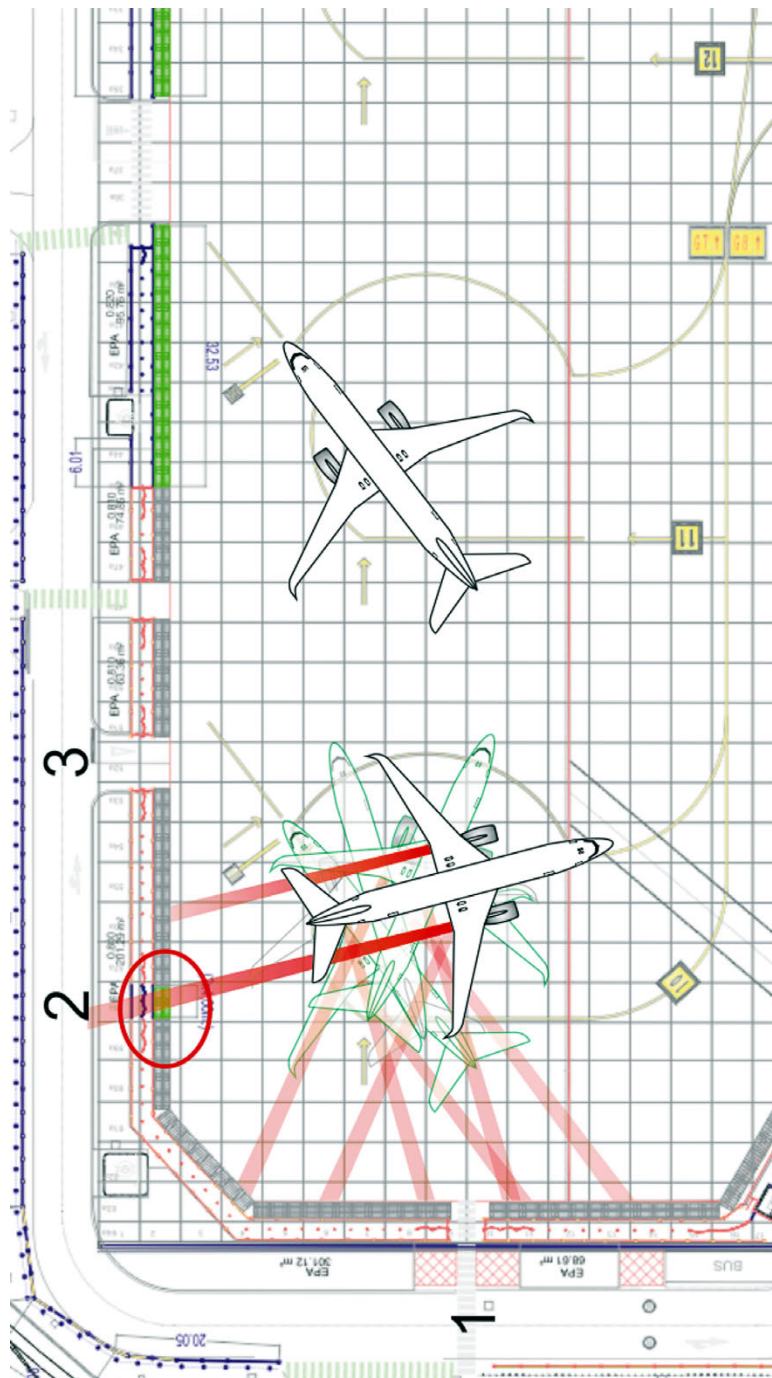
Figure 1. Position of aircraft and area affected by the jet blast

When the aircraft started its engines and taxied, the boarding to the second aircraft was interrupted. The passengers remained behind the jet blast barriers at point 2, but the jet blast from the aircraft impacted some passengers, throwing them to the ground, as a result of which one passenger fractured an arm.

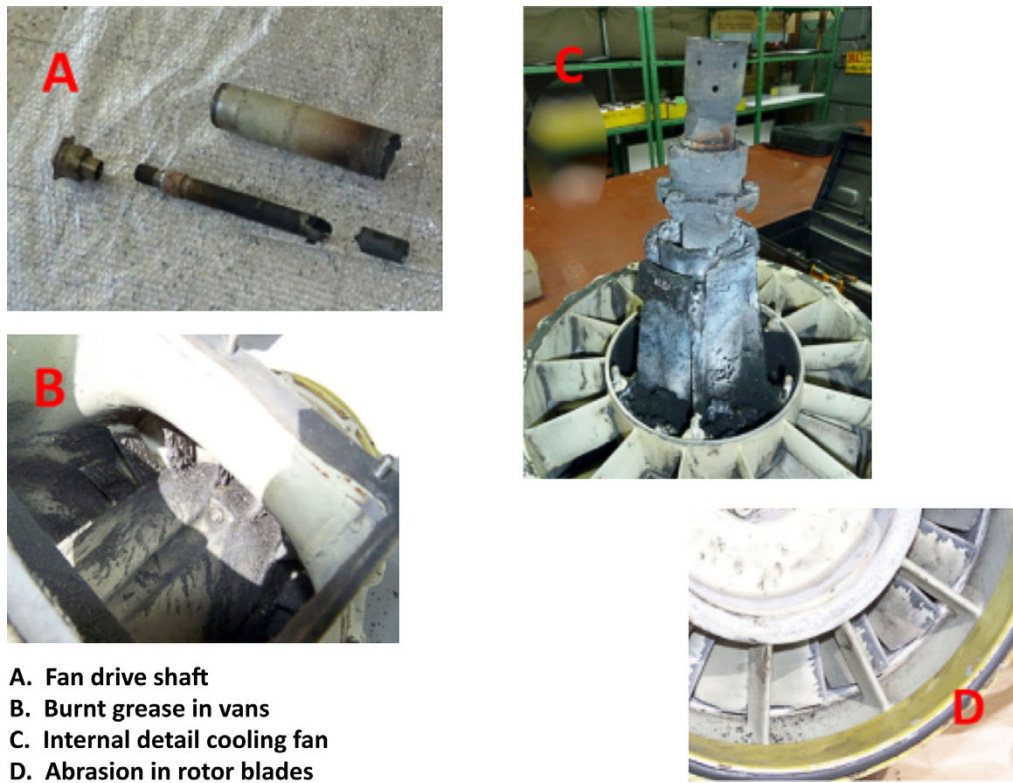
Figure 3. Close-up of the fan components

When the bearings were disassembled, damage was found to the roller cage components, the balls and the bearing seals.
