**Państwowa Komisja
Badania Wypadków Lotniczych**

**Oświadczenie tymczasowe
Państwowej Komisji Badania Wypadków Lotniczych
dotyczące badania wypadku lotniczego (nr zdarzenia 370/11)**

Działając zgodnie z art. 16 pkt 7 **Rozporządzenia Parlamentu Europejskiego i Rady (UE) Nr 996/2010 z dnia 20 października 2010 r. w sprawie badania wypadków i incydentów w lotnictwie cywilnym oraz zapobiegania im**, PKBWL przedstawia informację o postępach w badaniu wypadku samolotu Liberty XL-2 o znakach SP-AXL, który wydarzył się w dn. 1 maja 2012 roku na lotnisku Warszawa-Babice.

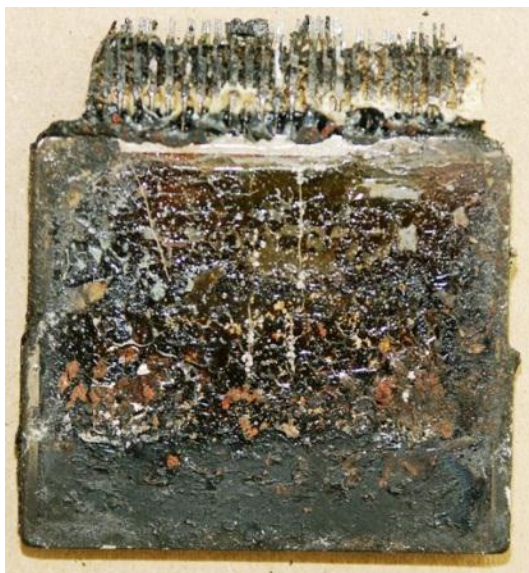
Zespół badawczy, wiedząc o zabudowanym systemie diagnostycznym, postanowił, nie bacząc na zniszczenia samolotu, znaleźć kartę pamięci. Po konsultacjach z producentem silnika, który po otrzymaniu zdjęć wraku samolotu, przekazał istotne informacje przydatne dla poszukiwania karty pamięci, zespołowi badawczemu udało się odnaleźć kartę pamięci. Znaleziona karta była w złym stanie technicznym (zdjęcia poniżej).

Niezależnie od złego stanu technicznego karty, zdecydowano się na próbę odzyskania danych w specjalistycznej firmie. Próba zakończyła się niepowodzeniem – nie udało się odzyskać danych.

Kolejna firma specjalizująca się w odzyskiwaniu danych również potwierdziła, że, ze względu na stan zniszczenia karty, dane są nie do odzyskania.
