PAŃSTWOWA KOMISJA BADANIA WYPADKÓW LOTNICZYCH

Informacja o zdarzeniu [raport]

Numer ewidencyjny zdarzenia:	1622/12 1645/12			
Rodzaj zdarzenia:	INCYDENT			
Data zdarzenia:	8 grudnia 2012 r.			
Miejsce zdarzenia:	strefa kontrolowana lotniska Rzeszów-Jasionka (CTR EPRZ)			
Rodzaj, typ statku powietrznego:	samolot Bombardier DHC8 402			
Dowódca SP:	b/d			
Liczba ofiar / rodzaj obrażeń:	Śmiertelne	Poważne	Lekkie	Bez obrażeń
				65
Nadzorujący badanie:	Jacek Jaworski			
Podmiot badający:	użytkownik			
Skład zespołu badawczego:	nie wyznaczano			
Zalecenia:	NIE			
Adresat zaleceń:	NIE DOTYCZY			
Data zakończenia badania:	10 grudnia 2015 r.

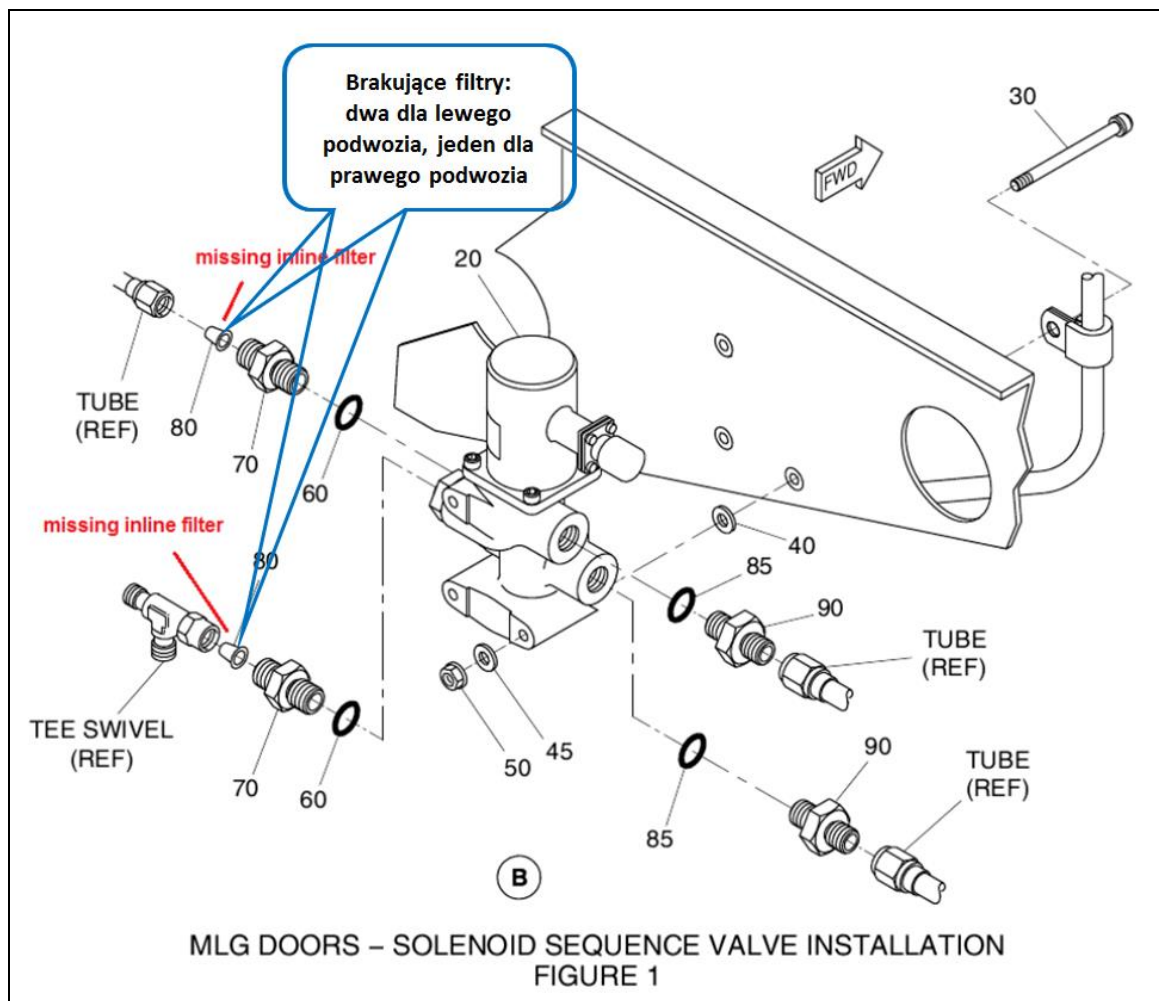
Rys. 1.

Podczas tych badań wykryto brak filtrów w instalacji olejowej lewego i prawego podwozia głównego (rys. 1), co nie miało wpływu na zaistnienie zdarzenia.

- operator przeprowadził sprawdzenie na innych samolotach, czy filtry w instalacji olejowej podwozia są zamontowane,

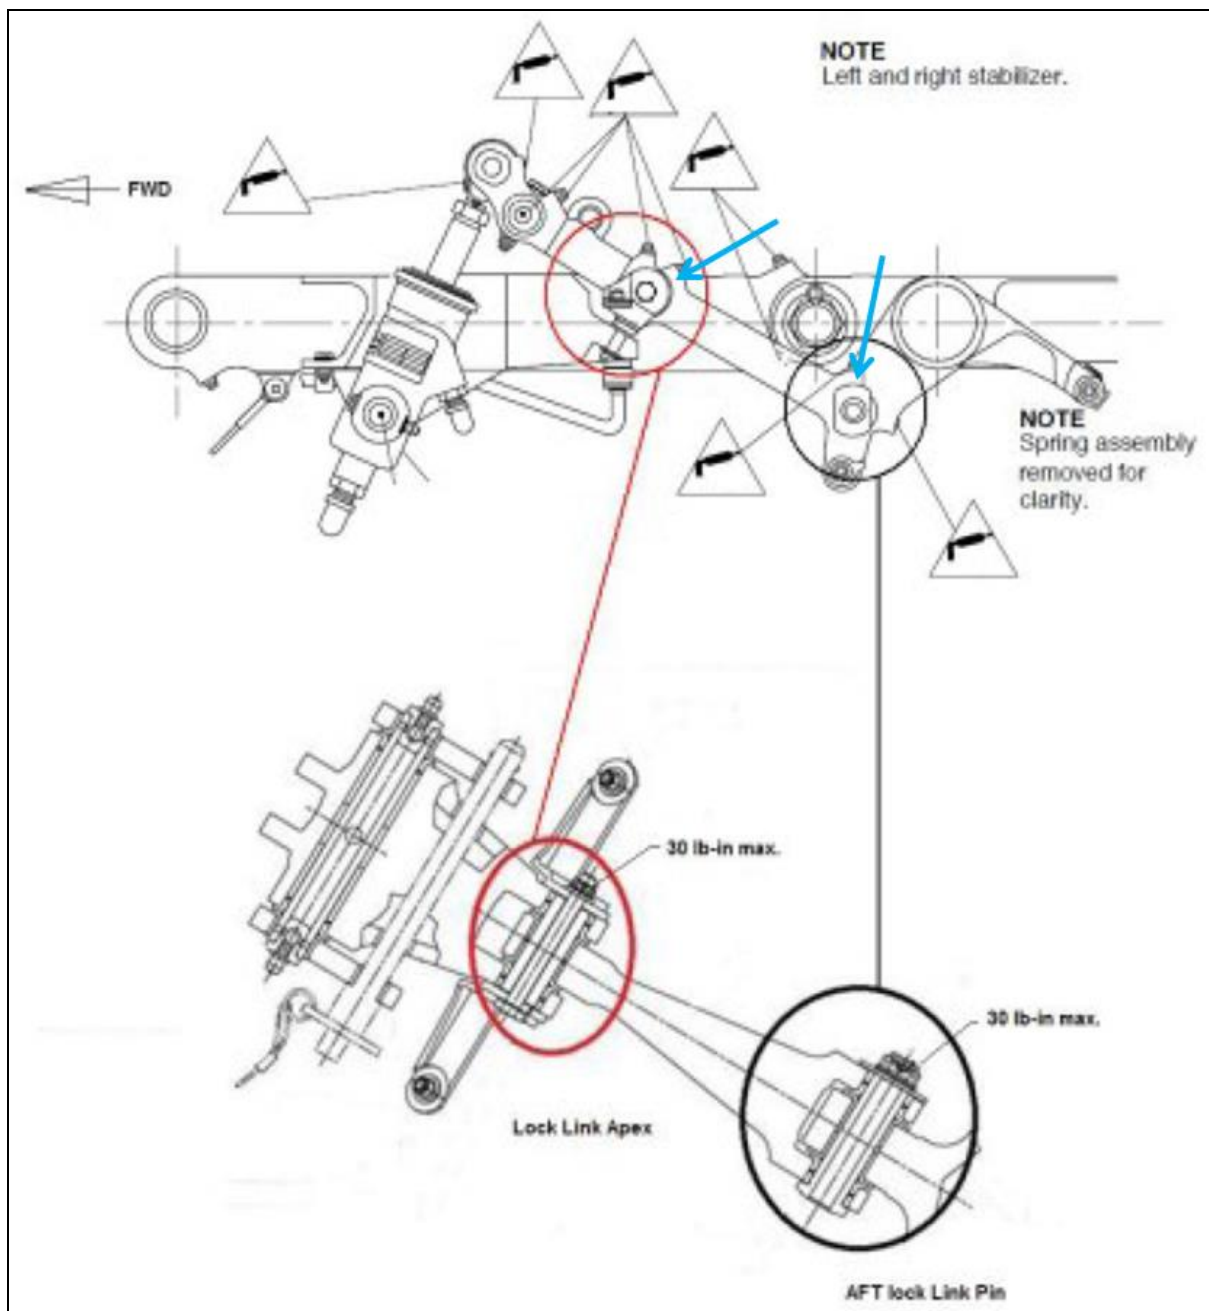
Rys. 2.

Dalsze badanie ujawniło niedostateczne smarowanie i dokręcenie zbyt dużym momentem sworzni zespołu dźwigni lewego podwozia głównego (rys. 2), co mogło być przyczyną incydentu.

Niedostateczne smarowanie i dokręcenie zbyt dużym momentem sworzni zespołu dźwigni lewego podwozia głównego.
