PAŃSTWOWA KOMISJA BADANIA WYPADKÓW LOTNICZYCH

Dot. zdarzenia nr: 32/13

UCHWAŁA

W dniu 5 lutego 2014 r., podczas posiedzenia Komisja rozpatrywała przedstawione przez zarządzającego portem lotniczym wyniki przeprowadzonego badania zdarzenia lotniczego z udziałem samolotu CRJ9, które wydarzyło się w dniu 11 stycznia 2013 r., na lotnisku Kraków – Balice (EPKK). Działając w oparciu o **art. 5 ust. 3 Rozporządzenia Parlamentu Europejskiego i Rady (UE) Nr 996/2010 w sprawie badania wypadków i incydentów w lotnictwie cywilnym oraz zapobiegania im oraz uchylające dyrektywę 94/56/WE** (Dz. U. UE. L. z 2010 r., Nr 295, poz. 35), Państwowa Komisja Badania Wypadków Lotniczych przyjęła ustalenia wyżej wymienionego podmiotu i podjęła decyzję o zakończeniu badania.

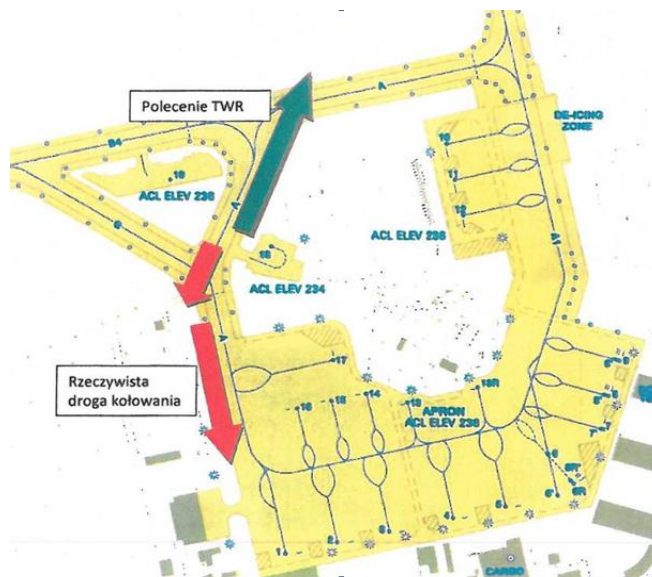
Stwierdzono, że zdarzenie 1527/2012 z dnia 19 listopada 2012 r. nie miało związku z nazewnictwem dróg kołowania A/A1. Załoga pomyliła zjazd z drogi kołowania B4 na drogę kołowania G, tym samym nie można zaliczyć przyczyny tego zdarzenia do kwestii nazewnictwa dróg kołowania A/A1. Oznakowanie poziome jak i pionowe zjazdu z drogi kołowania B4 na drogę kołowania G jest prawidłowe i wyraźne. Po zdarzeniu dokonano sprawdzenia stanu oznakowania. Dodatkowo przy planowanej zmianie oznakowania dróg kołowania A/A1. Zarządzający lotniskiem podzieli drogę kołowania B4 na drogi kołowania B4 i B5, ze zjazdem na drogę kołowania G przy drodze kołowania B5.

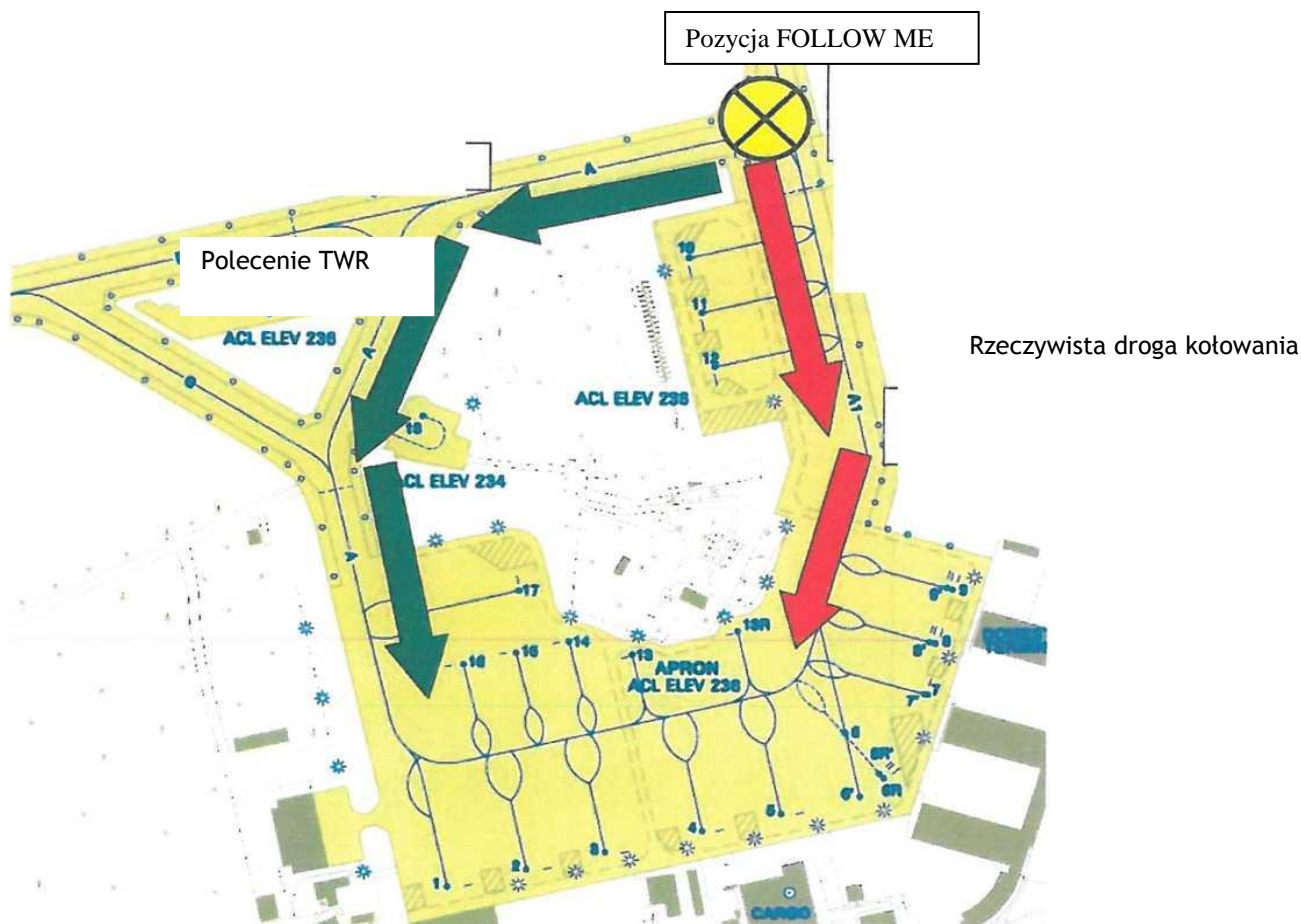
Ustalono, że zdarzenie 32/2013 z dnia 11 stycznia 2013 r. mogło być związane z nazewnictwem dróg kołowania A/A1 i ustalonym ruchem jednokierunkowym po PPS. Zdarzenie polegało na zajęciu przez statek powietrzny drogi kołowania A1, kiedy zgodnie z poleceniem TWR załoga samolotu powinna kołować po drodze kołowania A. Konieczność kołowania po drodze kołowania A (polecenie TWR) była wyjątkiem od przyjętych zasad, normalnie kołowanie z RWY 25 odbywa się drogą kołowania A1. Z powodu akcji odsnieżania drogi kołowania A1, zdecydowano się pokierować statek powietrzny drogą kołowania A. Taka sytuacja jest opisana stosowną procedurą, mającą uniemożliwić załogom statków powietrznych pomyłkę pomiędzy drogami kołowania A i A1. Procedura polega na przejściu statku powietrznego przez pojazd FOLLOW ME na krzyżówce dróg kołowania A/A1. W przypadku zdarzenia z dnia 11 stycznia br. pojazd FOLLOW ME nie wyjechał na krzyżówkę w celu przejścia statku powietrznego, czym naruszył przyjętą procedurę. Niezależnie od błędu i złamania procedury przez FOLLOW ME, załoga samolotu również popełniła błąd i wjechała na drogę kołowania A1 mimo polecenia TWR kołowania drogą kołowania A.

Powyższe zdarzenie wskazuje, iż konieczność utrzymania FOLLOW ME w przypadku kołowania z RWY25 jest niezbędna i należy przyjąć założenie, iż załogi statków powietrznych nadal będą popełniać błędy w trakcie kołowania drogami kołowania A/A1, do czasu wdrożenia zmiany w nazewnictwie i oznakowaniu.
