# PAŃSTWOWA KOMISJA BADANIA WYPADKÓW LOTNICZYCH

Dot. zdarzenia nr: 735/13

## UCHWAŁA

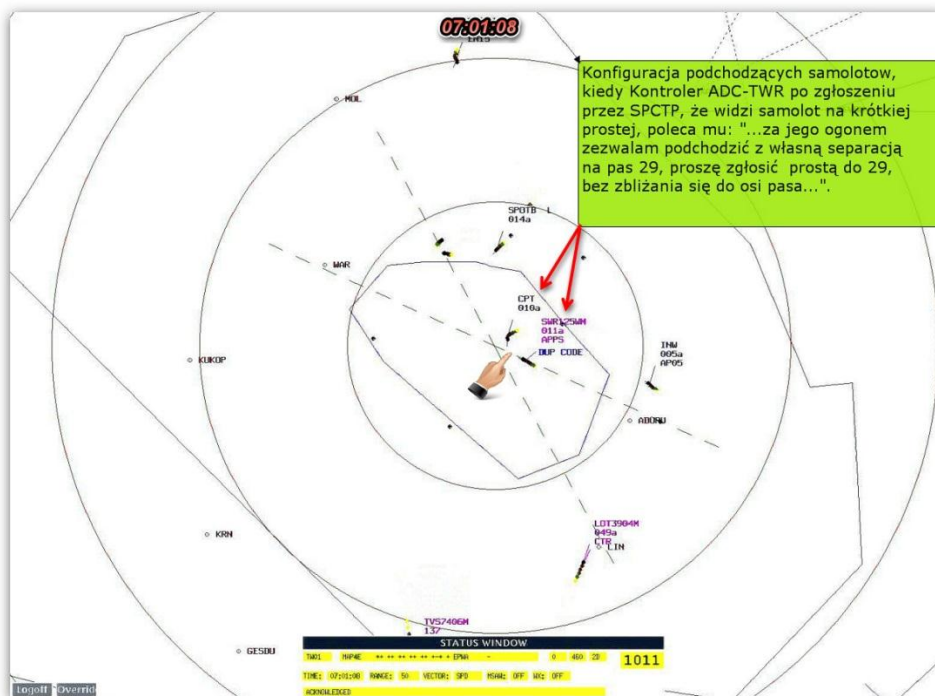
Samolot C182 wykonywał lot VFR ze Świdnika do EPWA. Po zgłoszeniu się na łączność z TWR Warszawa otrzymał zgodę na wlot w CTR oraz kontynuowanie lotu do punktu ECHO bez zbliżania się do osi pasa 11/29. W tym samym czasie na podejściu na pas 29 ustabilizował się samolot Avro RJ-100, który otrzymał od Krl TWR zgodę na lądowanie oraz informację o ruchu VFR po wschodniej stronie lotniska. Pilot samolotu C182 po zgłoszeniu, że obserwuje samolot Avro RJ-100 na krótkiej prostej, otrzymał zgodę na podejście z własną separacją za poprzednikiem (rys.1).

Rys.1 Zobrazowanie pozycji statków powietrznych w fazie podejścia końcowego wg radaru ASR 9

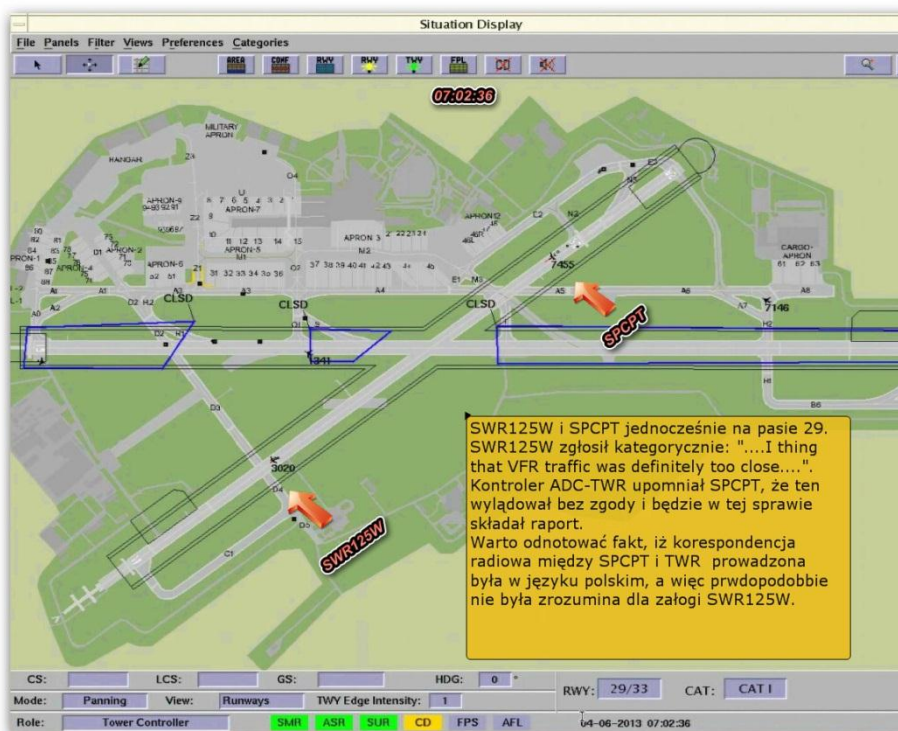
Po przyziemieniu samolot Avro RJ-100 rozpoczął dobieg do drogi do kołowania D3, w którą miał opuścić drogę startową. W tym czasie podchodzący samolot Cessna 182 znajdował się około 500m od progu drogi startowej 29 i otrzymał od Krl TWR instrukcję hamowania lub wykonania orbity w celu umożliwienia opuszczenia pasa przez samolot AVRO RJ-100. Pilot samolotu Cessna 182 potwierdził, że wyhamuje i chwilę później przyziemił na pasie 29, gdzie jeszcze znajdował się samolot AVRO RJ-100 (rys.2).

Rys.2 Zobrazowanie pozycji statków powietrznych po przyziemieniu według radaru SMR.

Lądowanie samolotu C182 bez zgody kontrolera ruchu lotniczego. Prowadzenie przez kontrolera ruchu lotniczego dwuznaczej, dwujęzycznej i niewłaściwej frazeologicznie korespondencji z samolotami.

Przekazano raport końcowy oraz zebrane materiały do ośrodka szkolenia lotniczego, celem wykorzystania podczas szkoleń dla kontrolerów ruchu lotniczego.

Przekazano raport końcowy oraz zebrane materiały do Działu Kontroli Lotniska w celu zapoznania zaangażowanego kontrolera z wynikami badania zdarzenia, a w szczególności:

- zalecić kontrolerom, aby przy lądowaniach na kierunku 29 kierowali się szczególną ostrożnością wobec ruchu VFR podchodzącego od punktu ECHO z powodu niewielkiej odległości między progiem pasa 29 a punktem ECHO;
- dla zwiększenia świadomości sytuacyjnej załóg statków powietrznych zalecić kontrolerom prowadzenie korespondencji w jednym języku;
- stosować w korespondencji radiowej standardową frazeologię;
