## RAPORT KOŃCOWY

nr: 1720/13

**statek powietrzny: szybowiec SZD-30 PIRAT SP-3759**

**28.10.2013 r.- Bezmiechowa Górna k. Leska**

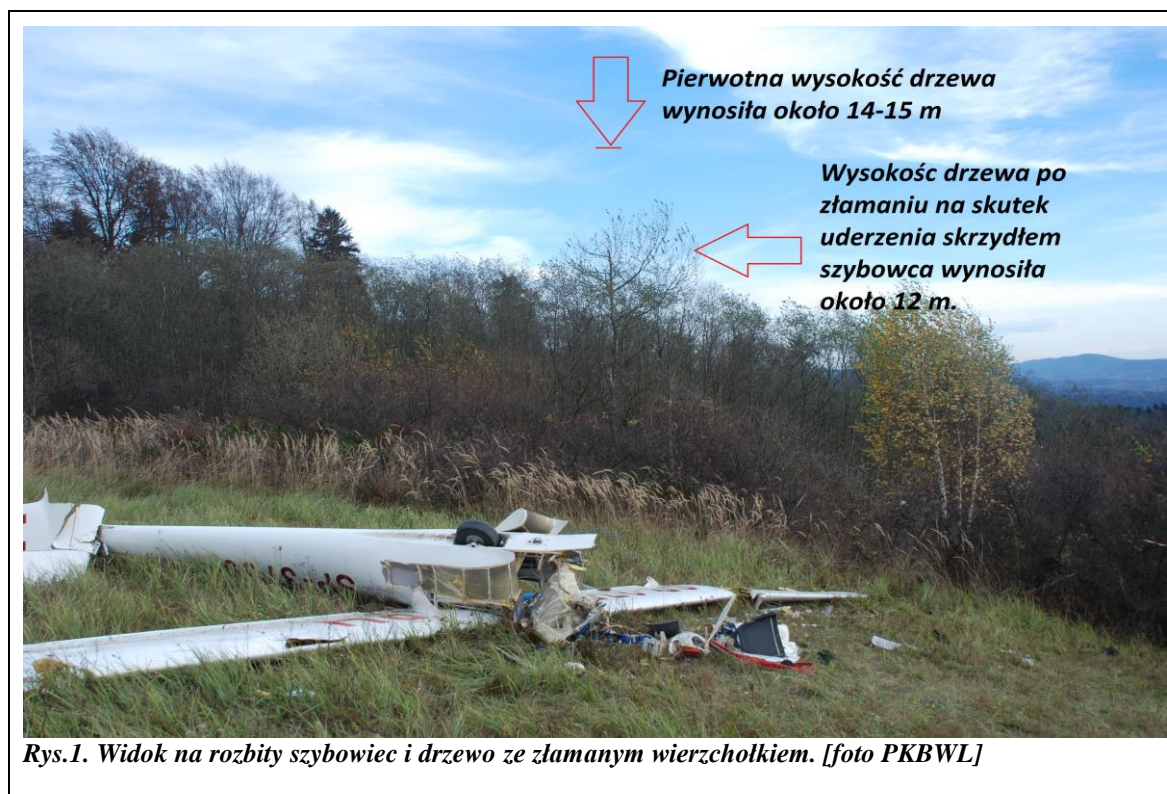
pojedynczej topoli, wystającej powyżej płaszczyzny koron pozostałych drzew zagajnika i w konfiguracji wywrotu szybkiego, w pozycji prawie pionowej zderzył się ze zboczem porośniętym trawą, jak to pokazano poniżej na zdjęciu, na Rys.1.

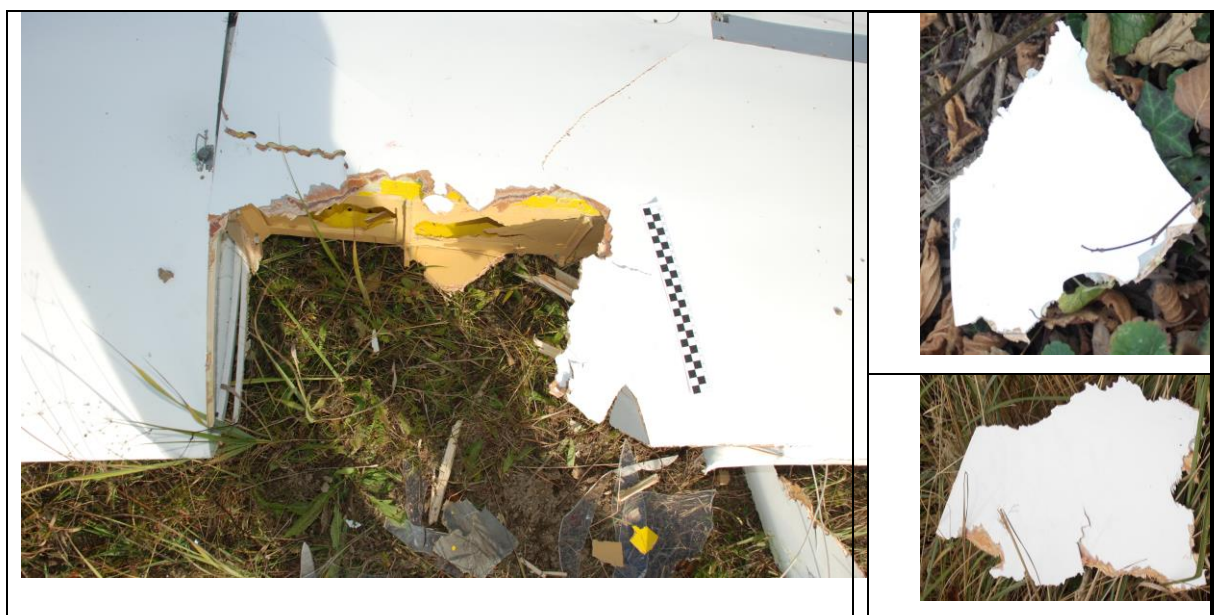
W trakcie zderzenia prawego skrzydła z wierzchołkiem drzewa, keson prawej końcówki, w części przylegającej do centropłata, został zniszczony aż do dźwigara. Powstała wyrwa o wymiarach około 40/50 cm, pokazana na Rys.3. Pod drzewem odnaleziono duże fragmenty sklejk poszycia kesonu, Rys.4 i 5.

*Rys.3.Obraz zniszczenia kesonu prawej końcówki skrzydła w miejscu kontaktu z drzewem. Obok, Rys. 4 i 5. Fragmenty sklejk poszycia kesonu. [foto PKBWL]*

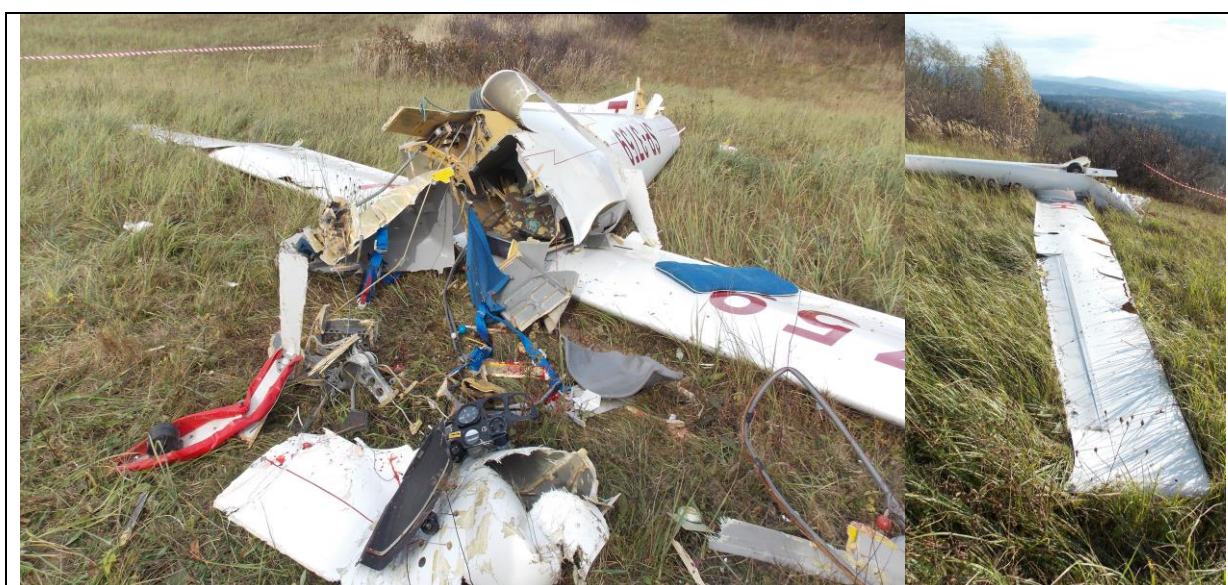
Po zderzeniu z drzewem szybowiec w pozycji prawie pionowej zderzył się z ziemią. Elementy rozbitego szybowca skupione są w niewielkiej odległości od miejsca upadku. Potwierdza to, że zderzenie z ziemią nastąpiło pod bardzo dużym kątem. Na skutek zderzenia zniszczona została całkowicie przednia część kadłuba z kabiną pilota. Centropłat został wyrwany z kadłuba, a belka ogonowa została złamana przy stateczniku pionowym. Zniszczone usterzenie łączyło się z kadłubem tylko linkami steru kierunku i trymera oraz popychaczem steru wysokości, Rys.7. Skrzydła, na skutek uderzenia o ziemię zostały zniszczone, w tym szczególnie keson lewego skrzydła wzdłuż krawędzi natarcia, Rys.6.

Rys.6. Zakres zniszczeń konstrukcji szybowca. [foto PKBWL]

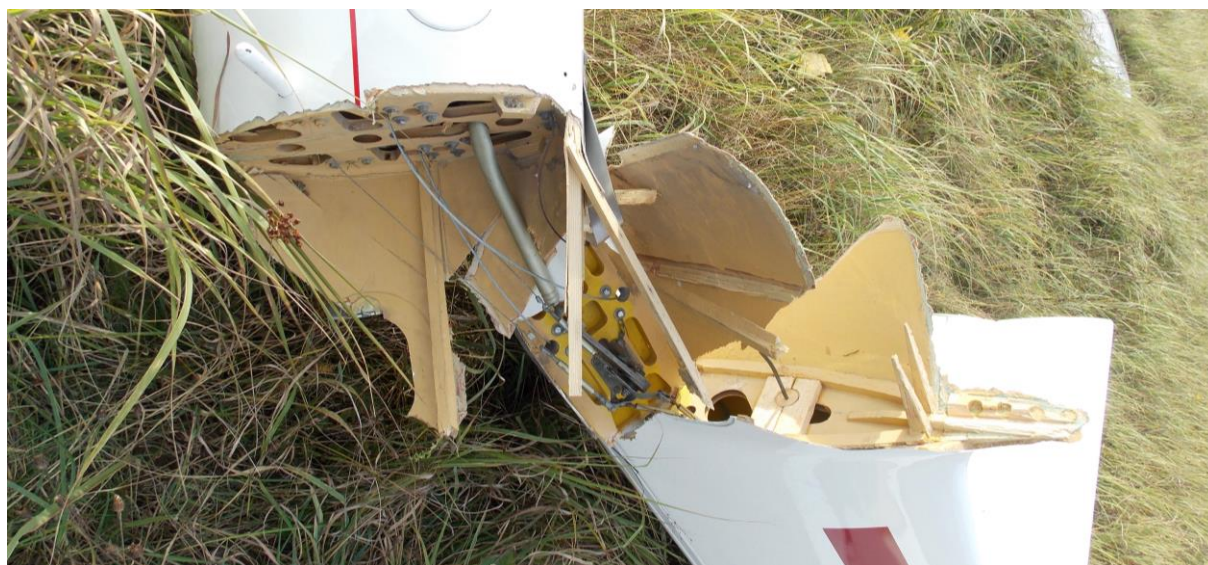
ze zbroczem. Część kabinowa aż do krawędzi natarcia skrzydeł została zgnieciona, centropląt został wyrwany z kadłuba, a usterzenie oddzielone od belki ogonowej. Skrzydła, szczególnie lewe, zostały zniszczone z powodu uderzenia krawędzią natarcia o ziemię. Zakres zniszczeń pokazano na zdjęciach w Albumie ilustracji, stanowiącym załącznik nr 1 do niniejszego raportu.

Rys.7. Oderwane od belki ogonowej usterzenie szybowca. [foto PKBWL]

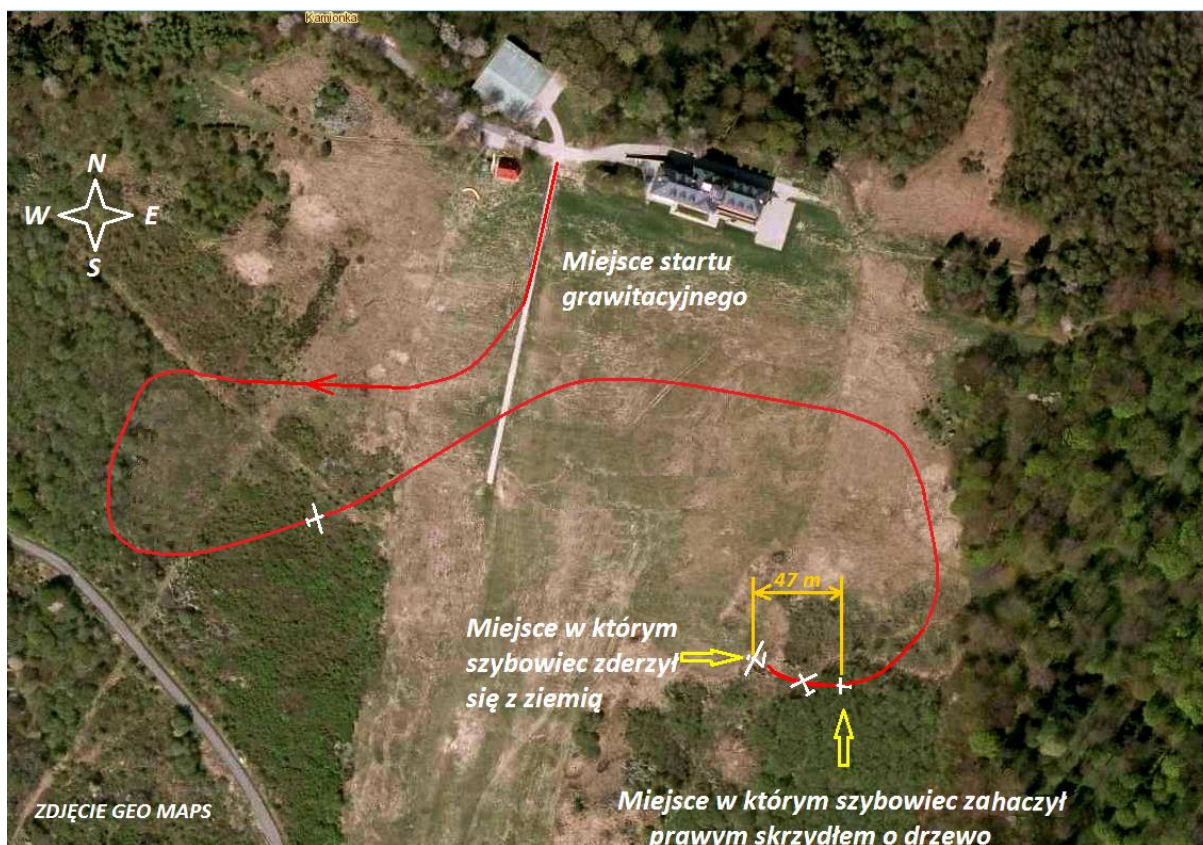
Rys.8. Przybliżona trajektoria lotu szybowca od startu do miejsca upadku.

Odchylenie toru lotu w kierunku szczytu spowodowało nie tylko nadmierne zbliżenie się do zbocza, ale także lot na wysokości mniejszej niż wysokość ściany lasu po wschodniej stronie lądowiska. Pilot wykonał pierwszy zakręt za wcześnie, więc odcinek lotu w kierunku wschodnim był bardzo krótki i szybowiec na małej wysokości znalazł się blisko ściany lasu. Aby zapobiec kolizji z lasem pilot był zmuszony wykonać zakręt w prawo ze znacznym przechyleniem. Kiedy szybowiec miał szczyt zbocza z tyłu instruktor polecił pilotowi „wypłaszczenie” zakrętu i odlot w kierunku doliny. Pilot nie zareagował na komendę instruktora „Pirat odprostuj” i nadal kontynuował zakręt w prawo, jeszcze zwiększając przechylenie. Będąc w zakręcie, na krytycznie małej wysokości, pilot prawdopodobnie skoncentrował wzrok na powierzchni koron drzew zagajnika porastającego zbocze. Pozbawiona liści pojedyncza topola, wystająca na kilka metrów ponad ich powierzchnię była słabo widoczna na tle koron zagajnika. W konsekwencji prawe skrzydło, będące najbliżej zbocza, zahaczyło o jej wierzchołek, jak to pokazano na Rys.9. Szybowiec w konfiguracji wywrotu szybkiego i w odległości ok. 47 m od topoli zderzył się z ziemią.

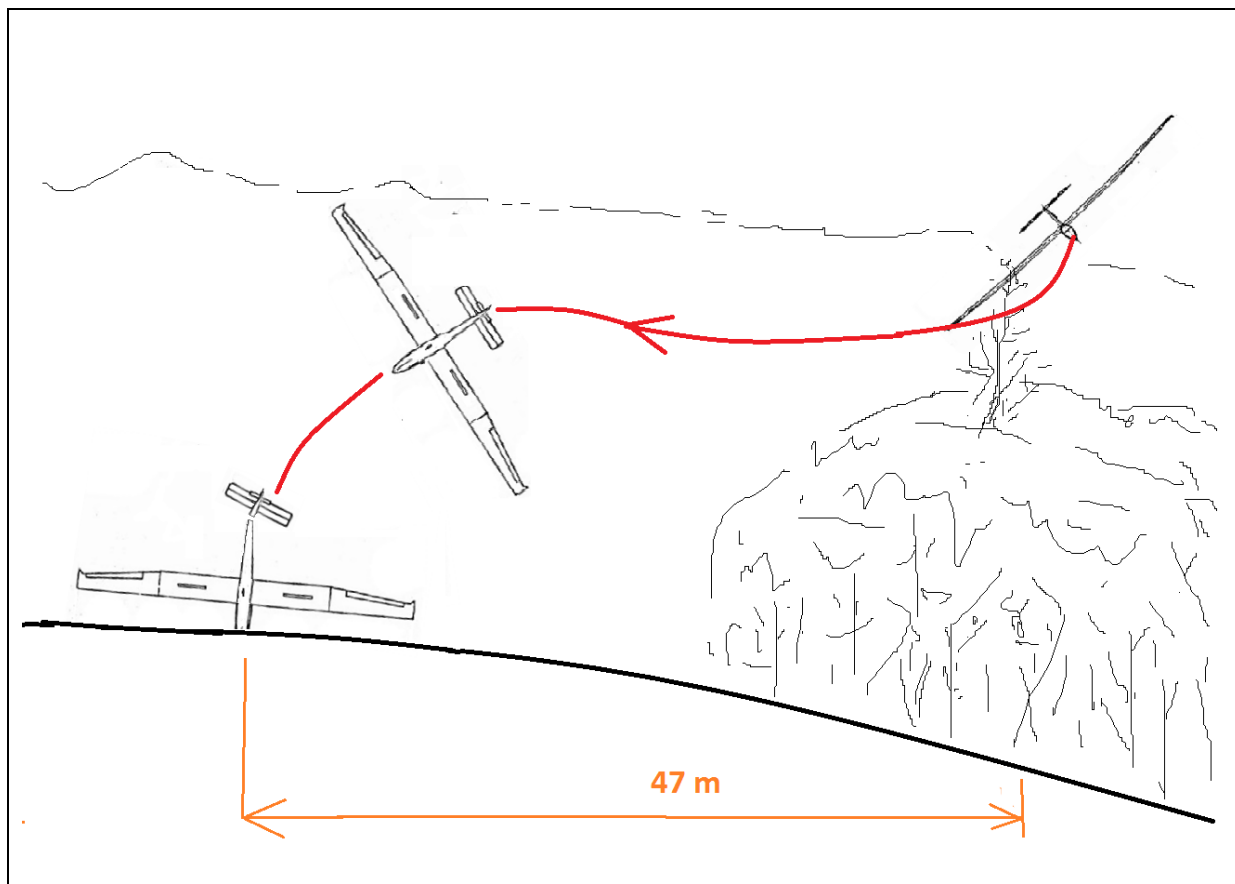
Rys.9. Schemat końcowej fazy lotu – kolizja szybowca z wierzchołkiem topoli i zderzenie z ziemią.

Zdaniem Komisji, po wykonaniu pierwszego zakrętu, pilot postanowił zbliżyć się bardziej do zbocza, gdzie prąd wstępujący powinien być większy. Równocześnie pilot nie uwzględnił, RAPORT KOŃCOWY

że szybowiec znajdzie się wtedy na wysokości mniejszej niż wysokość lasu. Należało wtedy odlecieć w dolinę tak, jak to wynikało z poleceń instruktora, aby po uzyskaniu bezpiecznej wysokości nad zboczem wykonać zakręt w prawo i kontynuować lot żaglowy w kierunku zachodnim. Opóźnienie w reakcji pilota na komendy radiowe instruktora mogło wynikać ze stresu, którego źródłem było małe doświadczenie w startach grawitacyjnych i brak doświadczenia w lotach żaglowych. Poza tym jeden z pierwszych świadków, który dobiegł na miejsce wypadku stwierdził, że pilot miał przy sobie niewyłączony telefon komórkowy, który nie uległ uszkodzeniu i dzwonił. Zdaniem Komisji dzwoniący telefon, w czasie kiedy pilot próbował nawiązać pierwszy kontakt z prądami wznoszącymi, mógł dodatkowo rozpraszać uwagę, co sprzyjało popełnieniu błędów, które w efekcie doprowadziły do wypadku.
